## Fremdriftsrapport for Frogn Vannverk

Perioden  
juni - oktober  
1985

Rapportens tittel:  Fremdriftsrapport ved Frogn vannverk  Perioden Juni - oktober 1985 VA-15/85	Dato:  Oktober 1985
	Prosjektnummer:  0-85211
Forfatter (e):  Lasse Vråle	Faggruppe:  Miljøteknisk
	Geografisk område:  Akershus
	Antall sider (inkl. bilag):  53

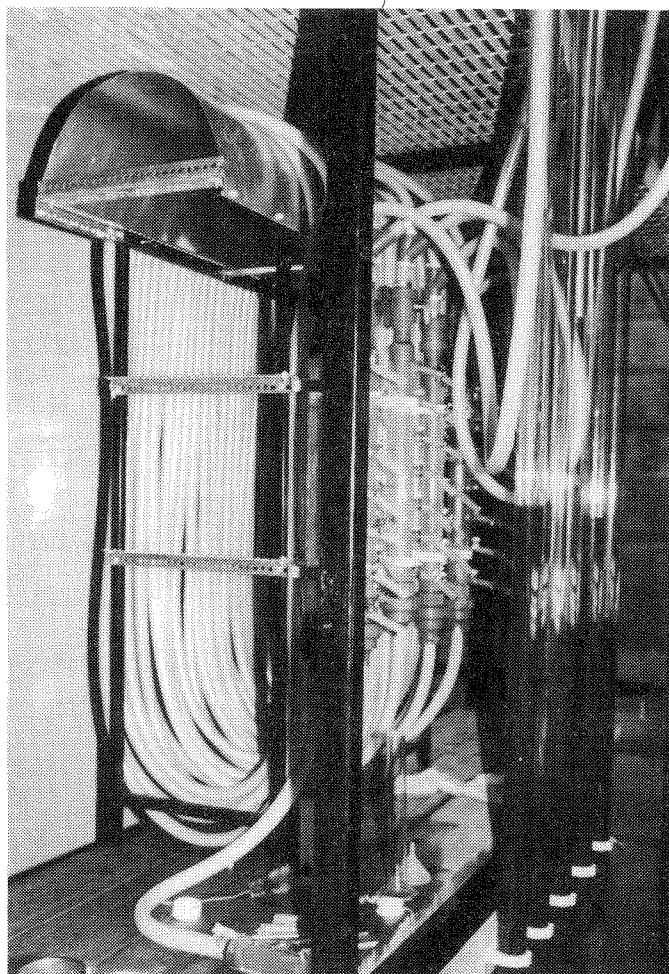
Figur 1. NIVAs rørflokkuleringsanlegg som ble benyttet ved Frogn vannverk sommeren 1985.

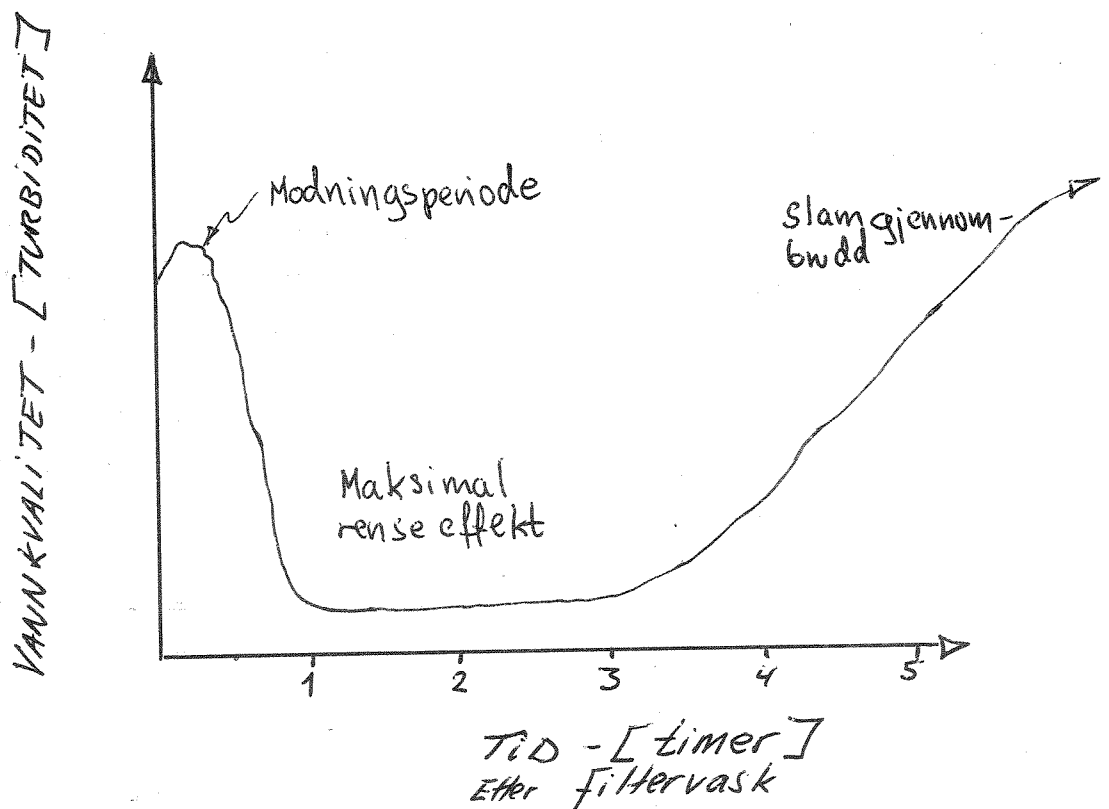
Hensikten er tosidig. Først og fremst er det viktig å oppnå representative gjennomsnittsprøver både av råvann og rensed vann for å se renseseffekten ved rensenanlegget. Spesielt vil vannkvaliteten i det rensede vannet endre seg innenfor korte tidsintervaller slik at det er helt nødvendig å ta blandprøver for å kunne sammenligne renseseffektene. Typiske vannkvalitetsvariasjoner er vist i figur 1.

Figur 1. Typisk vannkvalitetsforløp ut fra direkte filtreringsanlegg slik som ved Frogn vannverk.
