Overvåking av
metallforurensning
fra militære skytefelt og
demoleringsplasser

Resultater fra 5-års overvåking

NIVA - RAPPORT

Rapportens tittel:	Dato:	Trykket:
Overvåkning av metallforurensning fra militære skytefelt og demoleringsplasser.	febr.96	NIVA 1996
Resultater fra 5 års overvåkning	Faggruppe:	miljøgifter
Forfatter(e):	Geografisk område:	hele landet
Sigurd Rognerud	Antall sider:	Opplag:
	31	100

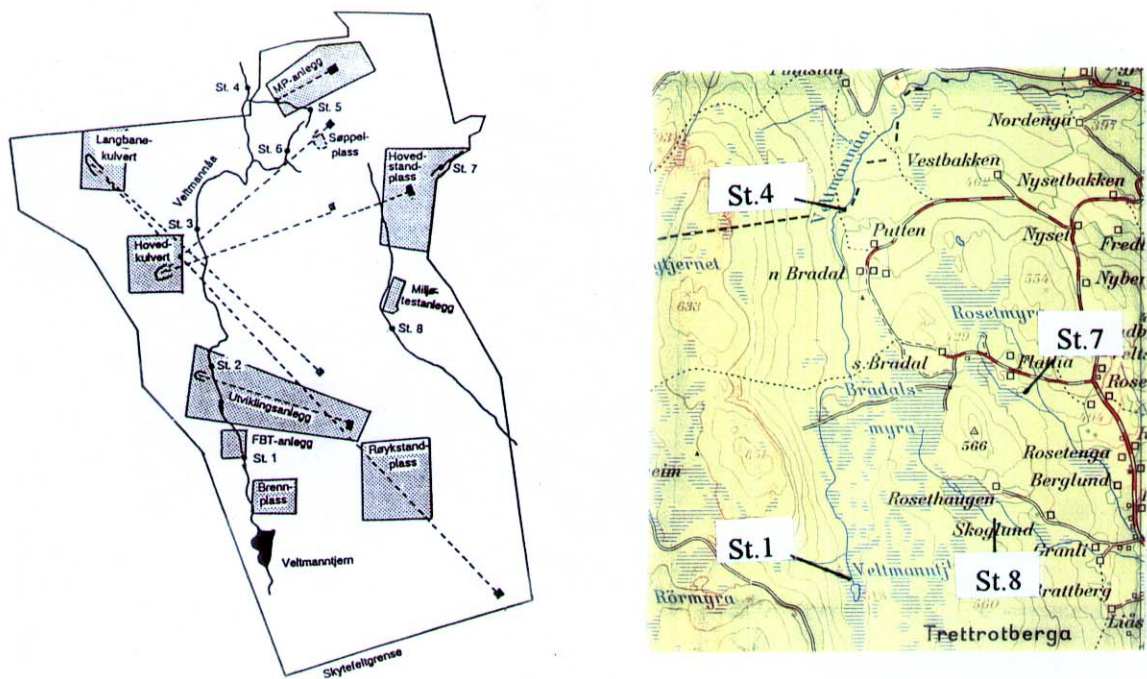
Fig. 3. Prøvetakingstasjoner i Bradalsmyra test- og utviklingsanlegg.

Vannkvaliteten kan betegnes som god med hensyn til bly på alle målestasjonene i 1995. I 1993 var det mindre god vannkvalitet i bekken som avvanner hovedstandplass, men denne situasjon har bedret seg betydelig de siste to årene. Vannkvaliteten med hensyn til kobber var god i Veltmannåa før den passerer inn i feltet og i bekken som avvanner miljøtestanlegget. Den var mindre god i Veltmannåa når den renner ut av feltet og i bekken som avvanner hovedstandplass. I perioden 1992-95 har påslaget i Veltmannåa gradvis økt etter passasjen gjennom testsenteret. Denne tendensen bør overvåkes videre og årsaken bør klarlegges. Forholdene ser imidlertid ut til å være under kontroll med hensyn til utslipp av bly fra Bradalsmyra skytefelt.

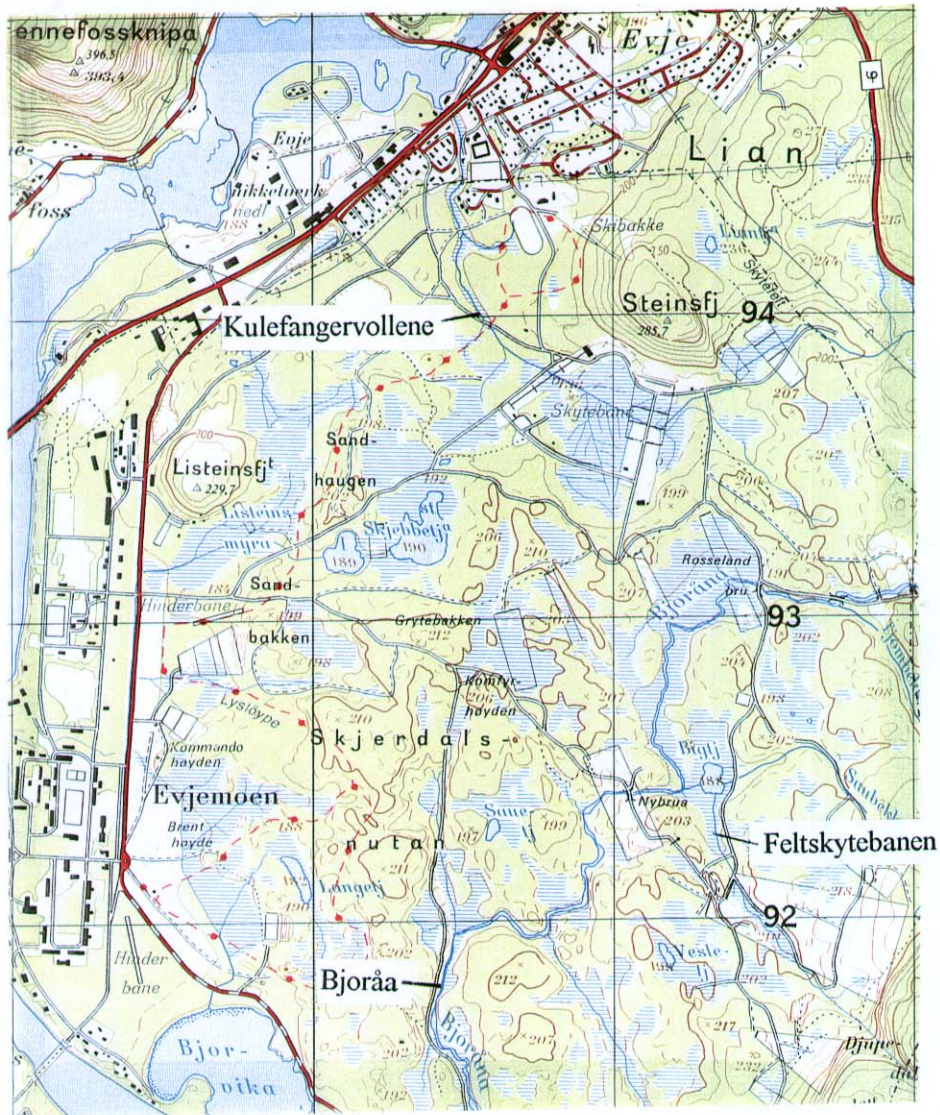
Fig.5. Overvåkingstasjonene i Evjemoen skytefelt

De betydeligste forurensninger av bly og kobber i skytefeltet er i hovedsak knyttet til feltskytebanen, men også konsentrasjonene i bekken som avvanner kulefangervollene har økt betydelig siden 1993. I 1995 må vannkvaliteten i denne sistnevnte bekken klassifiseres som mindre god (kobber) til dårlig (bly). Gravearbeidene i feltskytebanen i 1994 ga store økninger i konsentrasjonene av både bly og kobber i bekken som avvanner feltet. Denne situasjonen holdt seg også i 1995 slik at vannkvaliteten i kan klassifiseres som meget dårlig med hensyn til bly og nokså dårlig med hensyn til kobber. Det bør så langt som mulig unngås å grave i feltskytebanen da mengden av utløste kobber og bly som er bundet til humusstoffer i feltet er betydelig etter mange års bruk. Alle inngrep som vil redusere oppholdstiden av vann i dette feltet vil føre til økt mobilitet av kobber-, og bly-humuskomplekser. Dette vil ha betydning for vassdraget nedstrøms slik det også er registrert i Bjoråa ved utløpet av feltet. Der har konsentrasjonene av både bly og kobber økt helt siden overvåkingen startet i 1991.

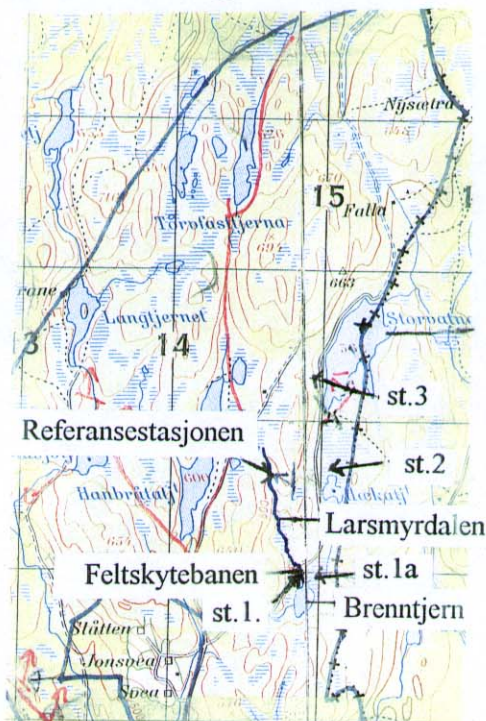
Fig. 7. Lokalisering av stasjonene i Steinsjøfeltet

Resultatene fra overvåkningsundersøkelsen er vist i Fig.8. Alle referanseprøver i området viste lave verdier og god vannkvalitet. I Larsmyrbekken (st.1) har konsentrasjonene av kobber økt jevt og trutt fra 1991 og fram til 1995. Konsentrasjonen har økt til det 4-dobbelte tilsvarende ca. 22 ganger høyere enn bakgrunnsverdiene. Utviklingen av bly-konsentrasjonen i bekken er enda mer dramatisk. I 1994 og 1995 var verdiene ca. 10 ganger høyere enn de som ble målt i 1991 og ca. 140 ganger høyere enn bakgrunnsverdiene. En vesentlig del av dette bly forventes å sedimentere i Brenntjern. Fra og med 1993 ble en stasjon også lagt til utløpsbekken fra tjernet (st.1a). Konsentrasjonene viste en økning fra 1993 til 1994/1995 slik som også ble observert i Larsmyrbekken. Dette betyr at til tross for sedimentasjonen i tjernet har også vannet som renner ut forhøyede verdier av bly og kobber. Konsentrasjonene i Larsmyrbekken er så høge at det er store sjanser for gifteffekter på akvatiske organismer. Det ble også eksponert moser lenger opp i Larsmyrbekken som viste konsentrasjoner på samme nivå som i innløpet til Brenntjern. På bakgrunn av kriterier for metaller i vann må vannkvaliteten i Larsmyrbekken betegnes som meget dårlig og i utløpet fra tjernet som dårlig.

Konsentrasjonene av bly og kobber i bekken som avvanner feltskyttebanen i Larsmyrdalen har stadig økt siden overvåkingen startet i 1991. Vannkvaliteten karakteriseres i 1995 som meget dårlig. Den betydelige og urovekkende økningen i blykonsentrasjonene krever spesiell oppmerksomhet. Utviklingsforløpet må ses i sammenheng med de gravearbeider som ble gjort i feltet i overvåkningsperioden. Humus-metall komplekser vil mobiliseres og renne ut i bekken dersom en roter opp i humus- og jordsjiktet som inneholder deponerte prosjektiler. Humusstoffene virker som transportører for metallene og siden kan disse frigjøres eller inngå i næringskjeden hvis forholdene ligger tilrette. Det bør derfor vurderes å gjøre tiltak for å stanse denne utviklingen. Vannet som renner ut av Brenntjern har også dårlig vannkvalitet og er preget av forurensningene i Larsmyrdalen. Vannkvaliteten i bekkene som avvanner den store PV-banene og mitr/liten PV bane er også meget dårlig. Sedimentene i Storvatnet var klart forurenset av antimon, bly og kobber dvs de samme elementene som er hovedbestanddelene i prosjektilene. Utviklingen i Steinsjøfeltet bør overvåkes nøye i årene fremover og en plan for tiltak for å begrense avrenningen av tungmetaller bør utarbeides så snart som mulig.

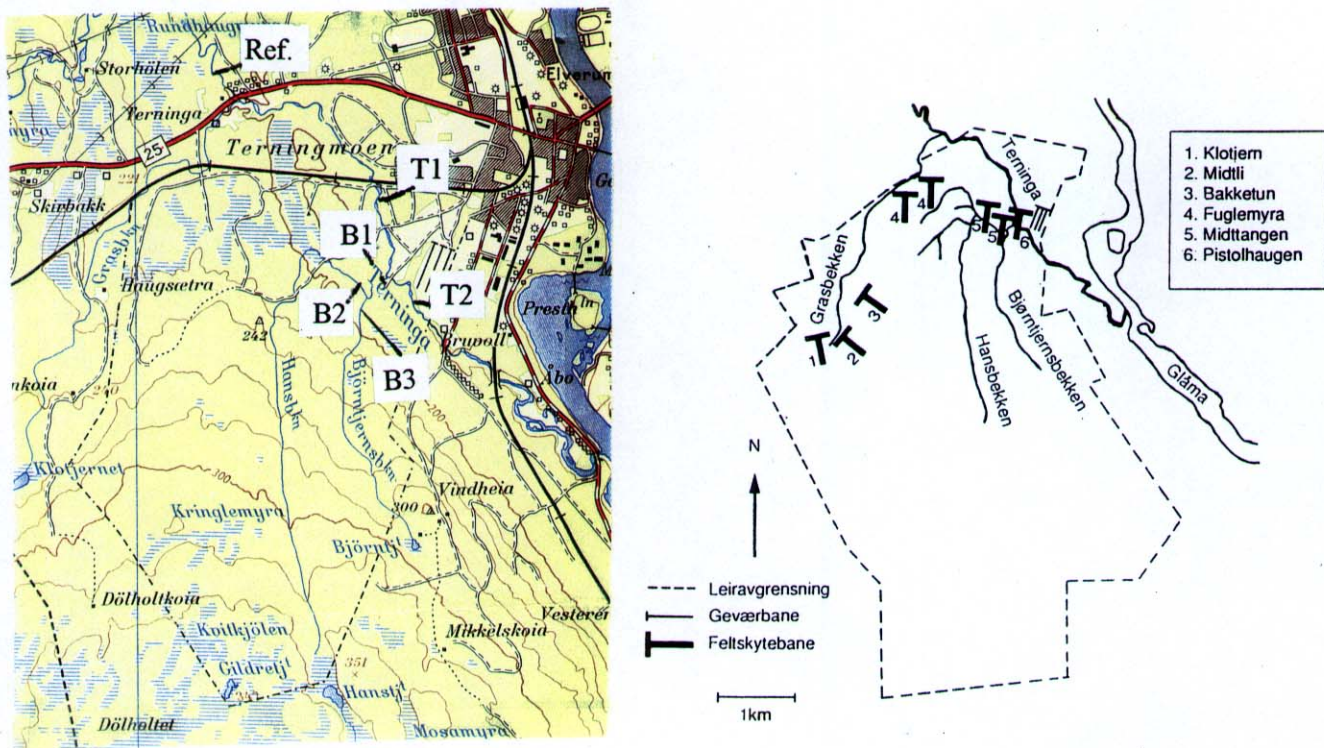
Fig.9. Oversikt over beliggenhet av baner og stasjoner Terningmoen skytefelt

Det har vært klare år til år variasjoner i konsentrasjonene av bly og kobber i bekkene som avvanner feltskytebanene. Totalt sett har effektene på vannkvaliteten i Terninga vært liten selv om bekkene fra skytefeltet bidrar til en økning av konsentrasjonene i Terninga. Vannkvaliteten i Terninga nedstrøms skytefeltet kan klassifiseres som god til mindre god, sannsynligvis avhengig av variasjonen i hydrologiske forhold. Forurensningene fra feltskytebanene er derfor et lokalt problem som i hovedsak har hatt betydning i de lokale bekkene. Forurensningsbidraget til Glåma er beskjedent.

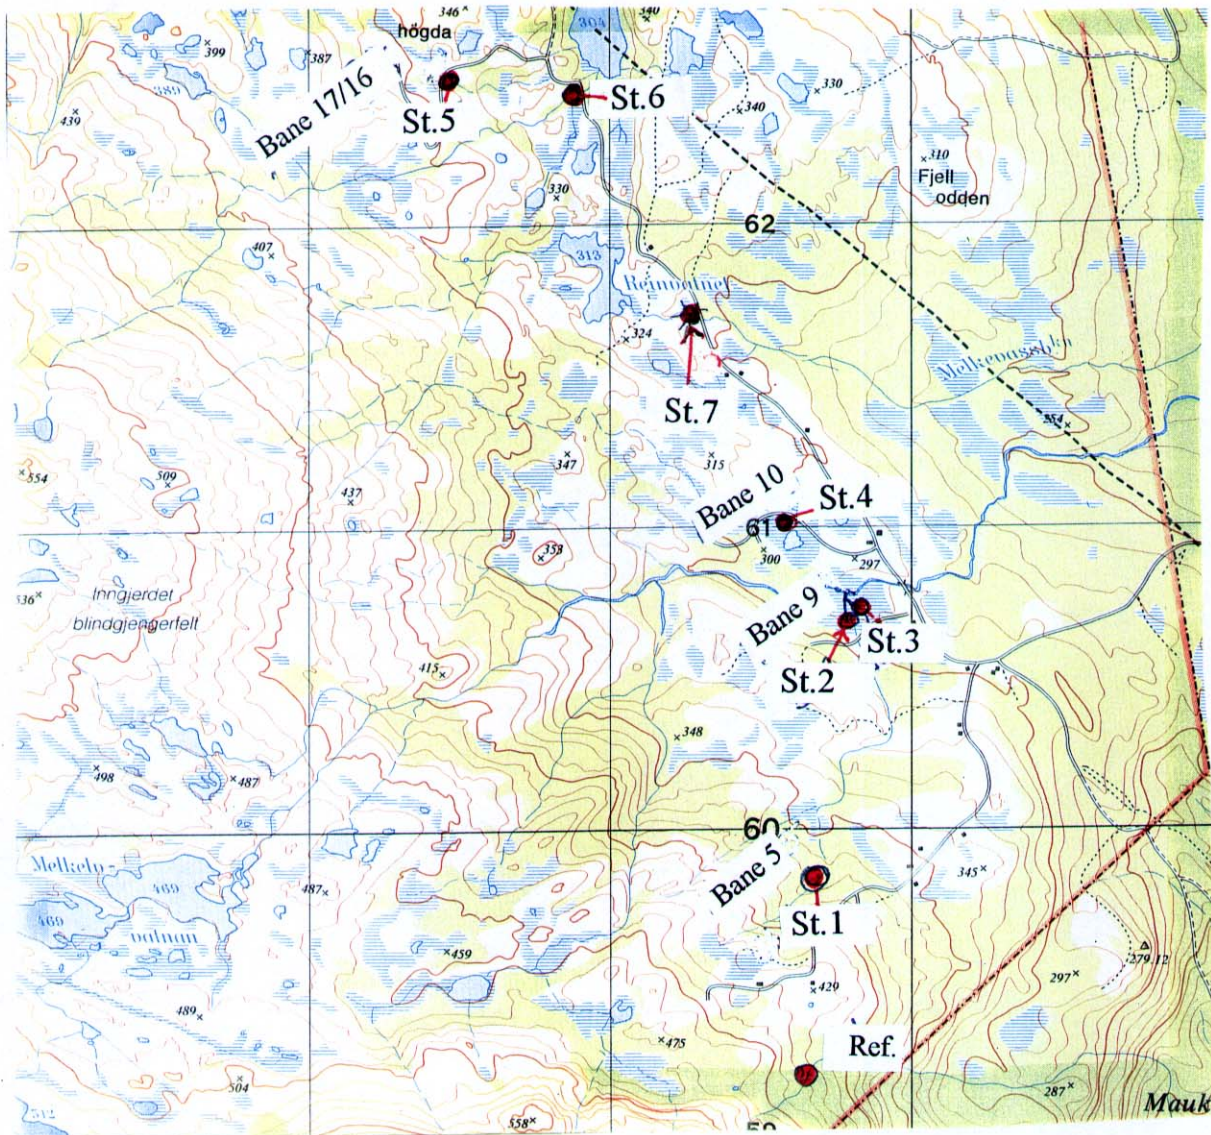
Fig.11. Stasjonsplassering i Mauken skytefelt

Bekkene i skytefeltet på Mauken tilføres lokale forurensninger av bly og kobber som følge av skyting spesielt med handvåpen. Vannkvaliteten i bekkene fra de mest belastede banene kan generelt klassifiseres som mindre god til nokså dårlig. På grunn av stor fortyning er det likevel ikke registrert forurensnings-effekter i bekkene som renner ut av skytefeltet. Bruk av selvanvisere øker korrosjonshastighet og utlekkingen av metaller betydelig på grunn av deforming og delvis oppsplitting av prosjektilene. Plassering av slike i nær tilknytning til bekker bør unngås. De store nedbørmengdene i Nord-Norge sommeren og høsten 1995 har gitt gode fortyningsmuligheter for utlekkede metaller. Hovedsakelig på grunn av dette viste konsentrasjonene en synkende tendens ved nesten alle stasjoner i 1995

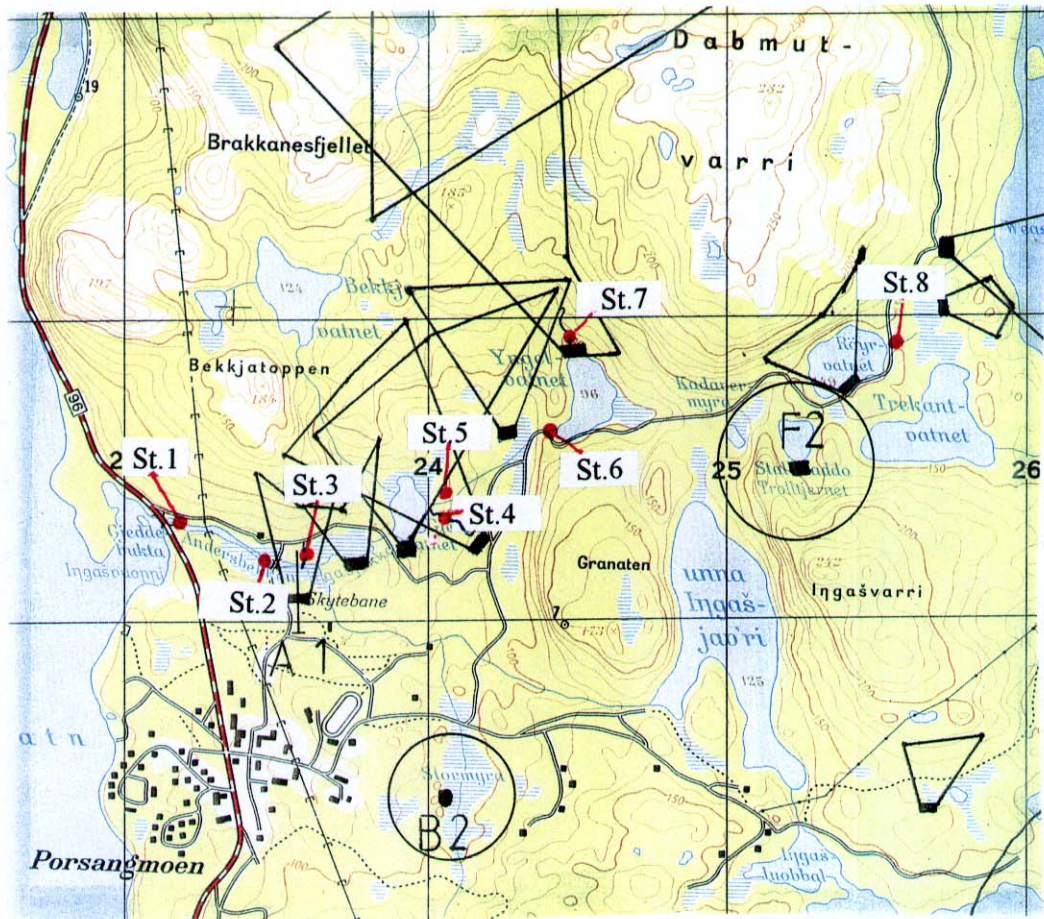
Fig. 13. Prøvetakingstasjoner i Porsangermoen skytefelt.

Vannkvaliteten i Porsangermoen skytefelt var god til mindre god. Påslager av bly og kobberforurensninger som følge av korroderte prosjektiler var beskjedent i nedre del av feltet. I enkelte år ble det imidlertid observert forhøyede blyverdier i den øvre delen av feltet forårsaket av militær aktivitet. Forøvrig bidrar de naturgitte forhold (velbufret jordsmonn) til å redusere utlekkingen av metaller fra korroderte prosjektiler. De naturlig høge kobberverdiene i øvre del av feltet gjør at også konsentrasjonen av kobber i vannet naturlig var høyere enn vanlig. Gifteffekter av tungmetaller på det akvatiske økosystemet som følge av skyting med handvåpen i nedre del av feltet er derfor lite sannsynlig.

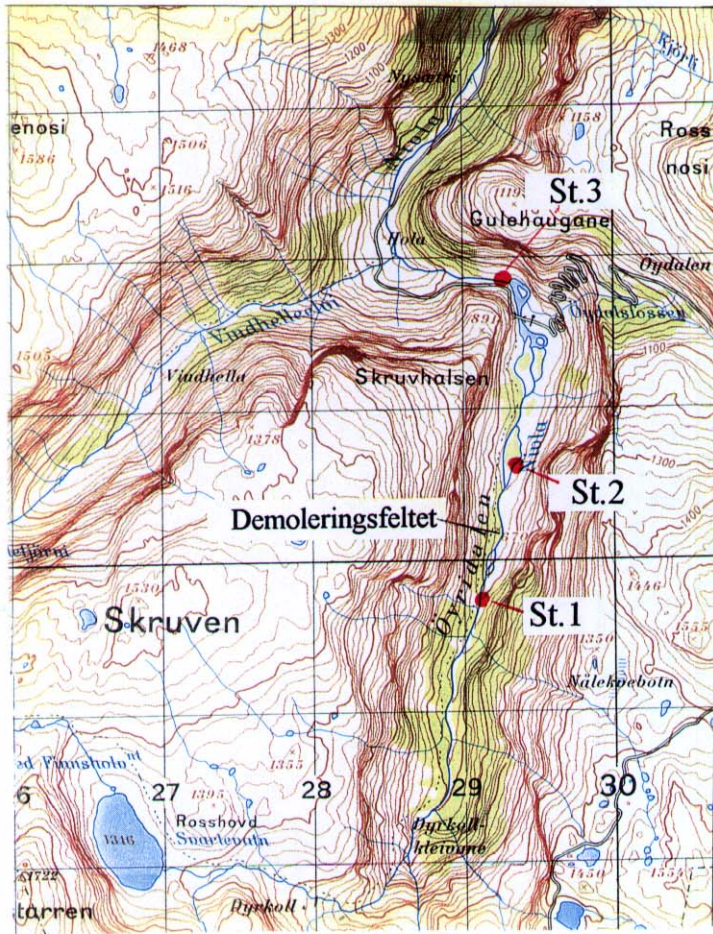
Fig. 15. Prøvetakingstasjonene i Nivla som avvanner demoleringsfeltet i Lærdal.

Konsentrasjonene i elva før demoleringsfeltet var høyer i 1995 enn de foregående årene, sannsynligvis på grunn av nedsatt fortykningsevne som følge av den tørre sommeren. Påslaget i konsentrasjoner av bly og kobber etter demoleringsfeltet er imidlertid signifikant, og dette mønsteret er uavhengig av vannføringen i elva. Lenger ned i elva fortynnes konsentrasjonene av et betydelig sidevassdrag, slik at påslaget i konsentrasjonene vanligvis er ubetydelige og nær verdiene på referansestasjonen. Kobberverdiene var høyere enn normalt, men det var også referansestasjonen oppstrøms demoleringsplassen. Det er med andre ord naturlige geokjemiske årsaker til dette, og de høye verdiene har ingen ting med demoleringen å gjøre. Dette er en medvirkende årsak til at vannkvaliteten ut fra kobberkonsentrasjonene kan karakteriseres som dårlig, ellers var vannkvaliteten god. Det registreres utlekkinger av bly og kobber fra feltet, men fortykninger av tilkommende sidevassdrag gjør at dette påslaget ikke blir målbart når elva kommer ned til Lærdalselva.
