RAPPORT LNR 3802-98

Overvåking av metallforurensning fra militære skytefelt og demoleringsplasser

Resultat fra 7 års overvåking

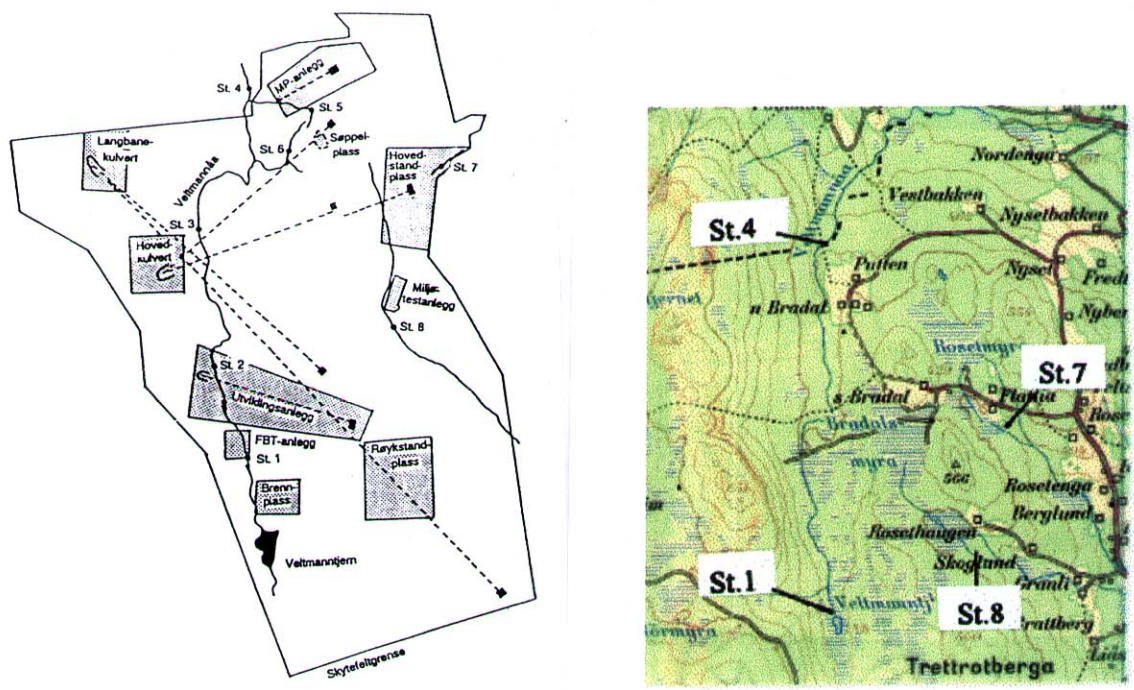
Fig. 3. Prøvetakingstasjoner i Bradalsmyra test- og utviklingsanlegg.

Vannkvaliteten kan betegnes som god med hensyn til bly og kobber i Veltmannåa når den renner ut av feltet. Konsentrasjonene var nær de som observeres ved utløpet av Veltmannantjernet. Dette viser at bidraget av forurensninger for disse elementene var ubetydelig eller ikke påviselig og feltet forurenser ikke vassdraget nedstrøms. I 1993 var det mindre god vannkvalitet i bekken som avvanner hovedstandplass, men denne situasjon har bedret seg betydelig de siste årene og konsentrasjonene var tilbake til de naturgitte i 1997. Vannkvaliteten med hensyn til kobber var på grensen mellom god og mindre god i bekken som avvanner miljøtestanlegget i 1996, men dette kan være naturlig betinget. Generelt, ser det ut til at forholdene er under kontroll med hensyn til utslipp av bly og kobber fra Bradalsmyra skytefelt, med unntak av området rundt miljøtestanlegget som hadde en blyforurensningskilde i 1997.

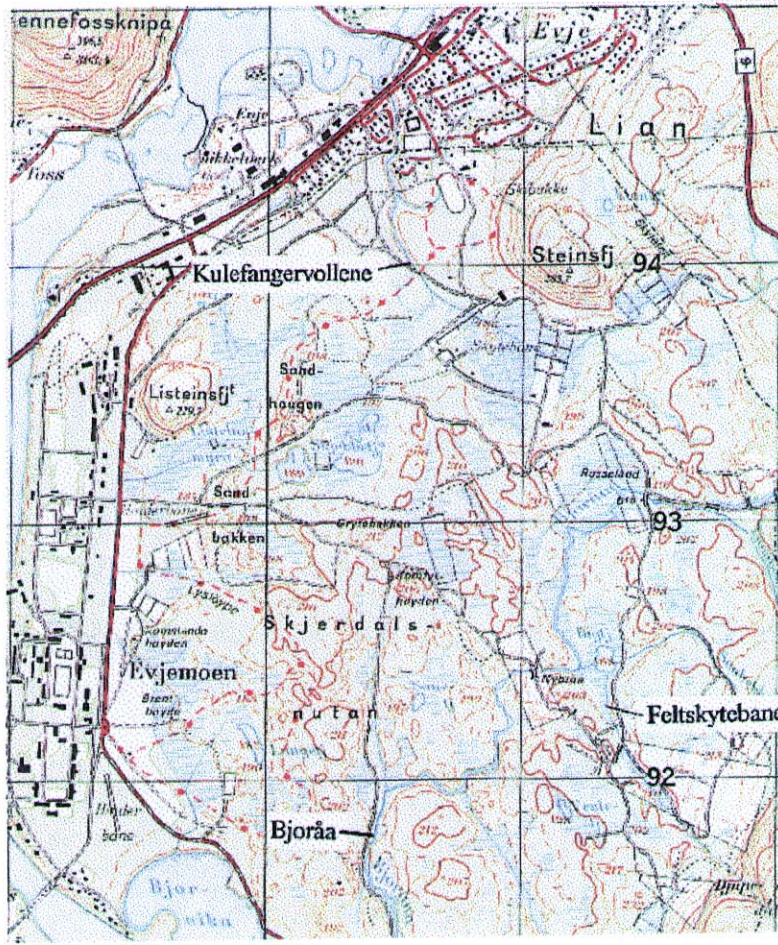
Fig.5 Overvåkningstasjonene i Evjemoen skytefelt.

Vannet i bekkene som avvanner Evjemoen skytefelt har tidligere vært karakterisert som svakt sur og svært humuspåvirket (Rognerud 1996). Utløsningen av metaller fra deponerte prosjektiler i jord og myrer er antagelig effektiv i dette feltet. Bly og kobber bindes til humus som siden lekker ut i bekken og transporteres nedover i vassdraget. De naturgitte forhold er derfor ugunstig med hensyn til å holde metallene bundet på deponeringsplassen. Det kan derfor være et aktuelt avbøtende tiltak å hindre erosjon av deponiene og eventuelt å kalke deponiene.

Det er en betenkelig utvikling med hensyn til metallforurensninger i bekkene fra skytefeltet på Evjemoen selv om konsentrasjonene gikk noe ned i 1997 i avrenningen fra feltskytebanen. Det er sannsynlig at det var gravearbeidene i feltskytebanen i 1994 som startet utviklingen mot de høye konsentrasjonene i denne bekken de siste fire årene. Det bør så langt som mulig unngås å grave i feltskytebanen, da mengden av utløst kobber og bly som er bundet til humusstoffer i feltet er betydelig etter mange års bruk. Observasjonene i 1997 viste at det ennå ikke er gjort effektive tiltak for å stanse utlekking av metaller fra feltskytebanen. Alle inngrep som vil redusere oppholdstiden av vann i dette feltet vil føre til økt mobilitet av kobber-, og bly-humuskomplekser. Dette vil ha betydning for vassdraget nedstrøms slik det også er registrert i Bjoråa ved utløpet av feltet. Vi ser at utviklingen i Bjoråa følger nøye utviklingsmønsteret i konsentrasjonene i bekken fra feltskytebanen. Dette er som en teoretisk skulle forvente og viser at metoden for å måle metall avrenning er god. Det viser imidlertid også at bindingsgraden i bekkefaret kombinert med økende fortykning på grunn av tilkommende bekker reduserer blykonsentrasjonene betydelig før utløpet av Bjoråa i Nidelva. I bekken som avvanner kulefangervollene fortsatte den negative utviklingen for bly. Vi vil foreslå at deponiene kalkes for å snu den negative utviklingen i metallavrenning fra deponiene i Evjemoen skytefelt.

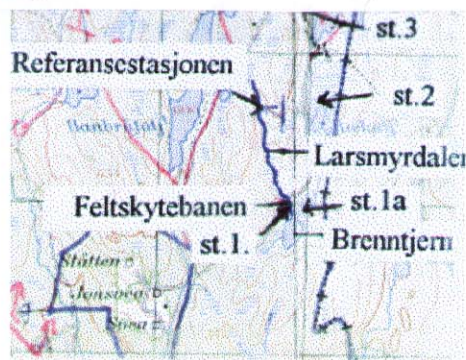
Fig.7 Lokalisering av stasjonene i Steinsjøfeltet.

Vannkvaliteten på alle målestasjonene fra skytebanene i Steinsjøen skytefelt i 1997 må karakteriseres som meget dårlig. Konsentrasjonene var meget høye og langt over de naturgitte. Gifteffekter på

akvatiske organismer må derfor forventes. Utviklingen fra overvåkingen startet i 1991 har vært negativ med en tendens til stadig økende konsentrasjoner. Blykonsentrasjonene i Larmyrbekken har imidlertid stabilisert seg på et høgt nivå de siste fire årene. Utviklingsforløpet må antakelig ses i sammenheng endrede avrenningsforhold forårsaket av gravearbeider som har blitt gjort i feltet i overvåkingsperioden. Humus-metall komplekser mobiliseres og renne lettere ut i bekken enn tidligere. Humusstoffene virker som transportører for metallene og som siden kan frigjøres eller inngå i næringskjeden i andre deler av nedbørfeltet. Kalkspærren som ble laget sommeren 1996 for å redusere utlekkingen fra det nederste deponiet i Larsmyrdalen ga ikke de forventede resultater. Dette skyldtes at vannet i hovedsak renner over kalklaget og ikke siver igjennom slik som forutsatt. Utviklingen i Steinsjøfeltet bør overvåkes nøye i årene fremover og kalking av de mest utsatte deponiene bør gjennomføres.

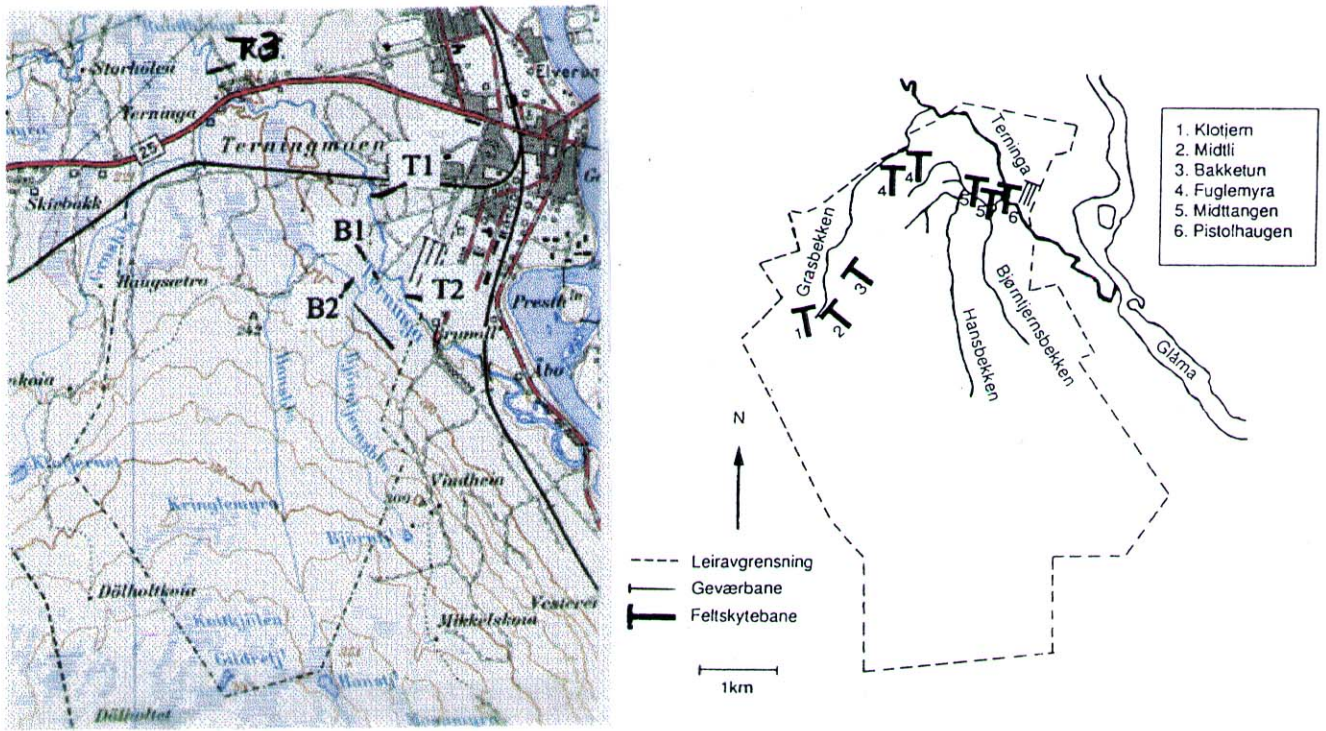
Fig.9. Oversikt over beliggenhet av baner og stasjoner Terningmoen skytefelt

Det har vært klare år til år variasjoner i konsentrasjonene av bly og kobber i bekkene som avvanner feltskytebanene. Dette skyldes antagelig i hovedsak variasjoner i avrenningen. De noe høyere konsentrasjonene i bekkene som avvanner skytefeltet har liten betydning for vannkvaliteten i Terninga. Det ser ikke ut som det er noen negative utvikling på gang i metallavrenningen fra skytebanene på Terningmoen. Konsentrasjonene var i 1997 nær de samme som ble registrert ved overvåkningens start i 1991. Vannkvaliteten i området kan generelt karakteriseres som god til mindre god.

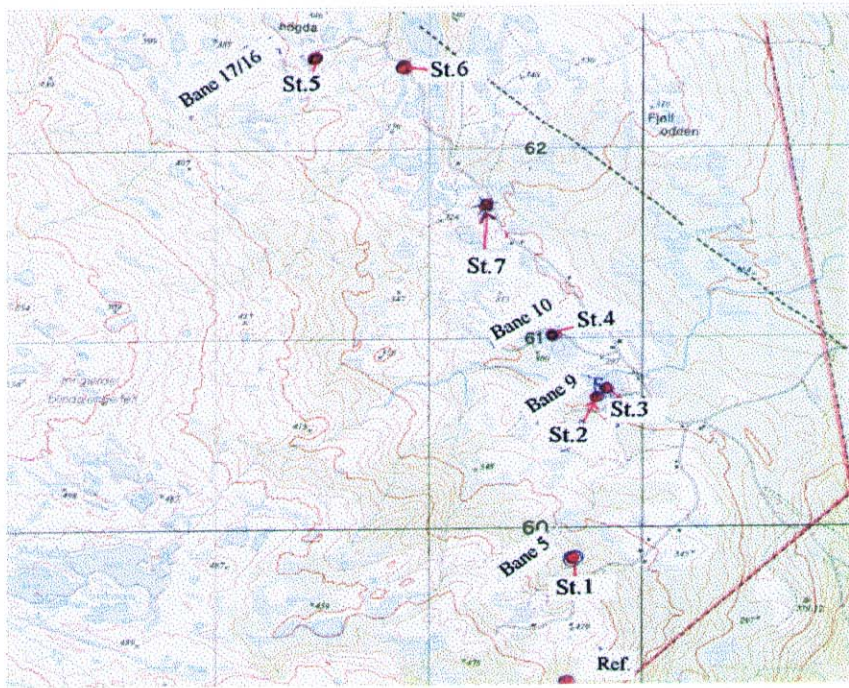
Fig.11 Stasjonsplassering i Mauken skytefelt.

Bekkene i skytefeltet på Mauken tilføres lokale forurensninger av bly og kobber som følge av skyting spesielt med handvåpen, men betydningen av disse tilførselene i bekkene som avvanner området er beskjeden. Vannkvaliteten i bekkene fra de mest belastede banene kan generelt klassifiseres som mindre god til nokså dårlig for kobber og god for bly. Situasjonen har vært relativt stabil i hele overvåknings-perioden, med unntak av to år med høge blyverdier i bekken som avvanner selvanviserene. Skytefeltet forurenser ikke bekkene som renner ut av feltet nevneverdig, hovedsakelig fordi mengdene som lekker ut for små og fortynningen for stor på grunn av et stort nedbørfelt.

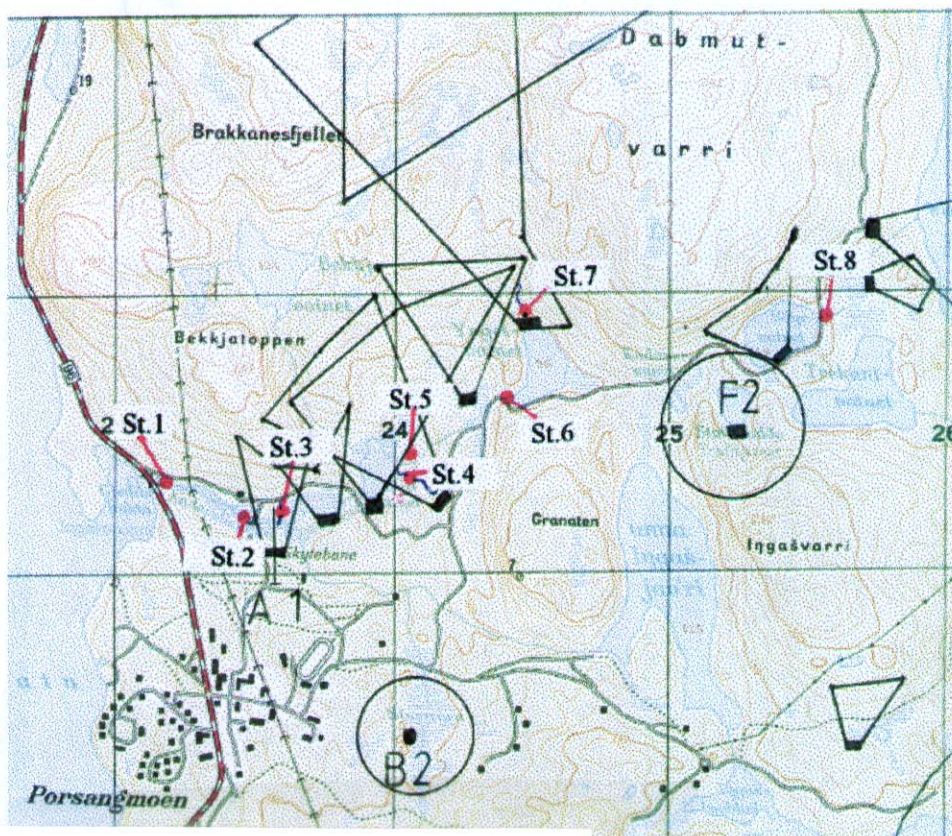
Fig.13. Prøvetakningstasjoner i Porsangermoen skytefelt.

Overvåkningen har vist at skyteaktiviteten langs Andersbekken fra feltskytebanen ved Gjeddevannet og ned til 200m banen før utløpet i Nedrevannet ikke har forurensset bekken nevneverdig med bly og kobber utløst fra deponerte prosjektiler. Dette skyldes i hovedsak at jordsmonnet i dette feltet har en meget god bindingskapasitet ovenfor disse metallene, men at også at innslag av kalk betinger en svært lav korrosjonshastighet. Skyting mot selvanvisere på Røyrvatnet og kjøring i stridsløypa viste at enkelte aktiviteter kan øke metallavrenningen også på slike områder som fra naturens side er godt rustet til å motstå korrosjon og utlekking av metaller. Men tiltak for å redusere utlekkingen i stridsløypa ble satt i verk (kalking) og dette ga de forventede resultater. Med unntak av disse tilfellene har overvåkningen vist at situasjonen er relativt stabil de 7 årene overvåkningen har pågått.

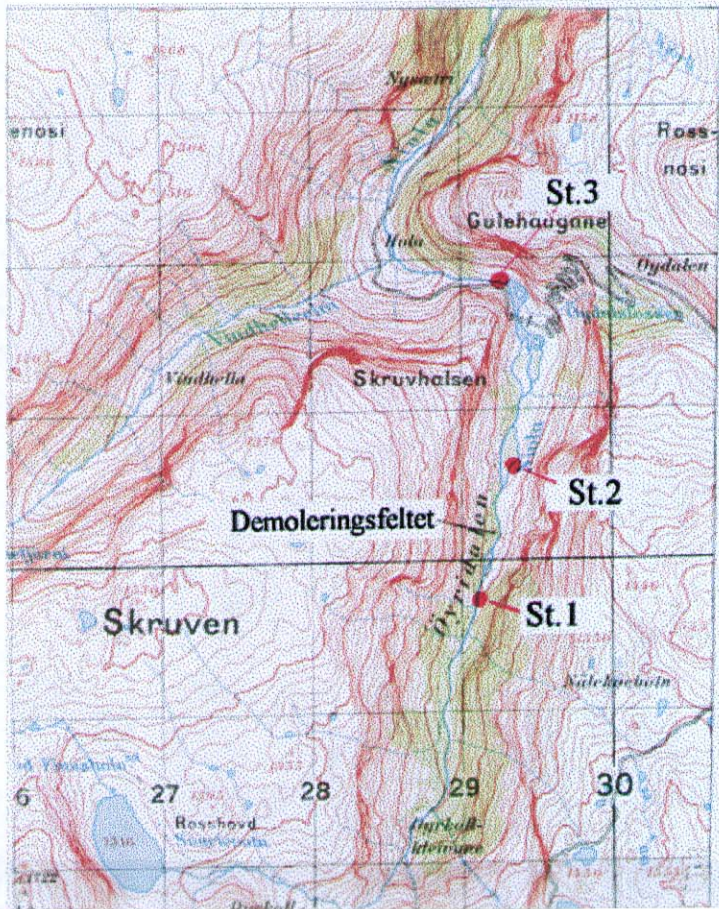
Fig.15. Prøvetakningsstasjonene i Nivla som avvanner demoleringsfeltet i Lærdal.

I Nivla ble det registrert et påslag i konsentrasjonene av bly og kobber etter demoleringsfeltet i alle årene som feltet har vært overvåket. Lenger ned i elva fortynnes konsentrasjonene av et betydelig sidevassdrag (Øydalselvi), slik at påslaget i konsentrasjonene ble ubetydelige og nær verdiene på referansestasjonen etter samløpet. Aktiviteten i demoleringsfeltet har derfor ikke bidratt til forhøyde konsentrasjoner av bly og kobber i Lædalselva. Utlekkingen av metaller fra demoleringsfeltet har ikke vært av en slik størrelse at det har influert nevneverdig på vannkvaliteten i Nivla selv før samløpet med Øydalselvi. Det entydige mønsteret som er observert i alle de fem årene overvåkingen har pågått viser at situasjonen med hensyn til utlekking av bly og kobber har vært relativ stabil i dette feltet de siste fem årene.
