RAPPORT LNR 4056-99

# Oppgrunning og forurensning av Væla fra fyllingsområdet ved Hen Treimpregnering. II.

Tittel Oppgrunning og forurensning av Væla fra fyllingsområdet ved Hen Treimpregnering. II.	Løpenr. (for bestilling) 4056-99	Dato 1999-06-03
	Prosjektnr. Undemr. O-97120 2	Sider Pris 20
Forfatter(e) Lien, Leif Bækken, Torleif Mjelde, Marit	Fagområde Gen. vassdragsundersøkelser	Distribusjon Fri
	Geografisk område Buskerud	Trykket NIVA

Oppdragsgiver(e) Norske Skog	Oppdragsreferanse
---------------------------------	-------------------

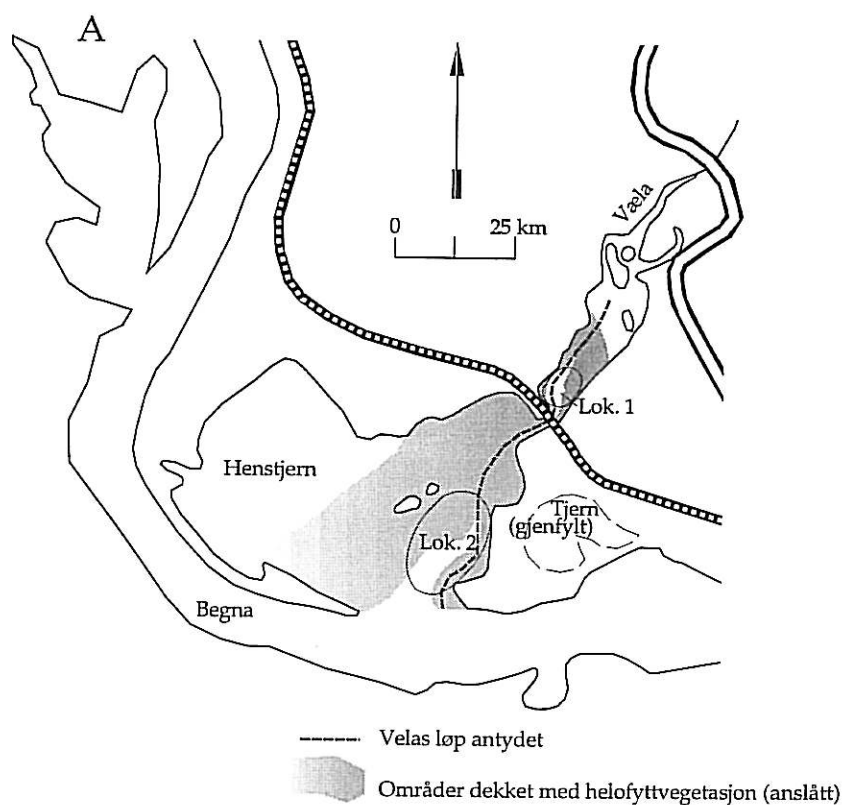
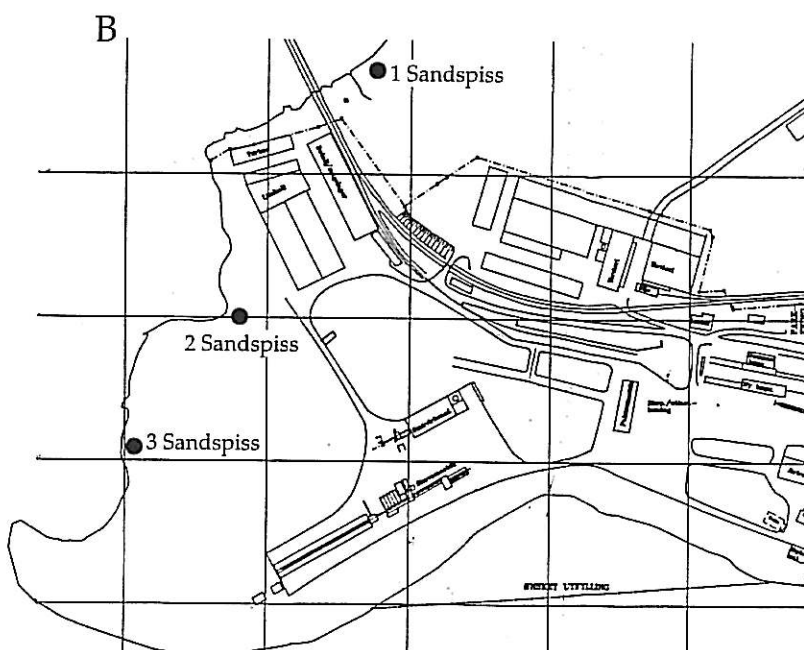
Fig. 1. Kartskisser over området ved og rundt Hen Treimpregnering. A: Etter eldre kartverk. Vannflater med vegetasjon er vist sammen med prøvetakingsområder (stasjoner). (Vegetasjonen i vestre del av Hensjern er ikke kartlagt.) B: Dagens oppfyllingsområde. Lokaliseringen av sandpissene er vist.

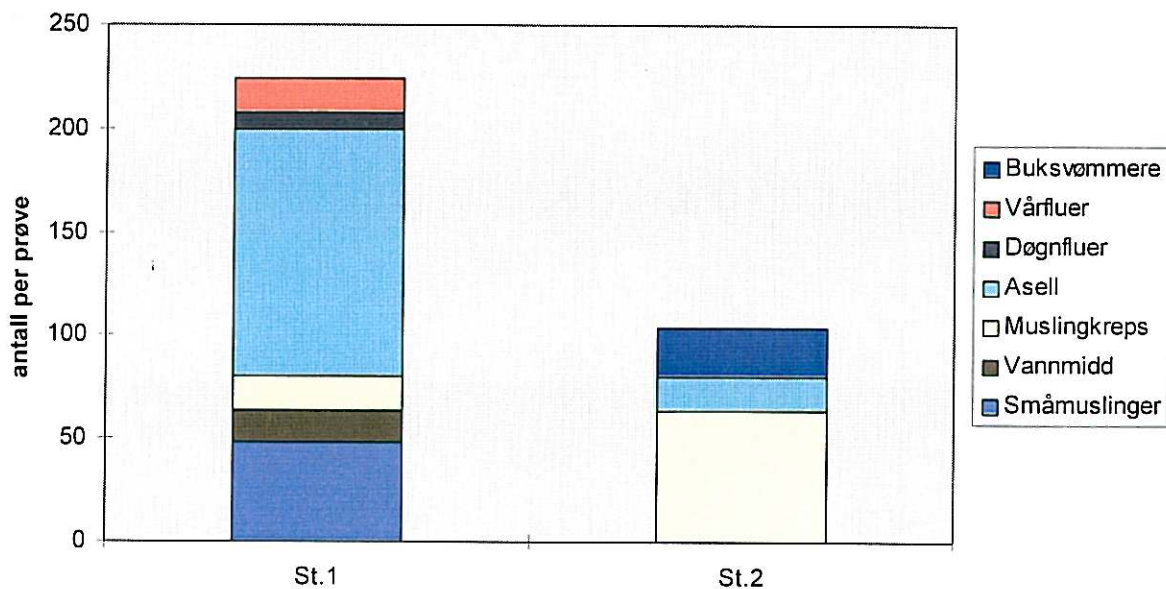
Samlet sett kan det konkluderes med at det synes å være forskjell mellom bunndyrsamfunnene på de to stasjonene, med større biologisk mangfold (flere arter og flere individer av hver art) oppstrøms enn nedstrøms fyllingsområdet. Vi kan derfor ikke utelukke at fyllingen påvirker bunndyrsamfunnet enten via lekkasje av stoffer fra fyllingsområdet eller på grunn av endringer av bunns substratet.

Fig. 2. Forekomst av et utvalg bunndyrgrupper i Væla oppstrøms (St.1) og nedstrøms (St.2) Hen Treimpregnering 5. august 1997.
