RAPPORT LNR 4056-99

Oppgrunning og forurensning av Væla fra fyllingsområdet ved Hen Treimpregnering. II.

Tittel Oppgrunning og forurensning av Væla fra fyllingsområdet ved Hen Treimpregnering. II.	Løpenr. (for bestilling) 4056-99	Dato 1999-06-03
	Prosjektnr. Undemr. O-97120 2	Sider Pris 20
Forfatter(e) Lien, Leif Bækken, Torleif Mjelde, Marit	Fagområde Gen. vassdrags- undersøkelser	Distribusjon Fri
	Geografisk område Buskerud	Trykket NIVA

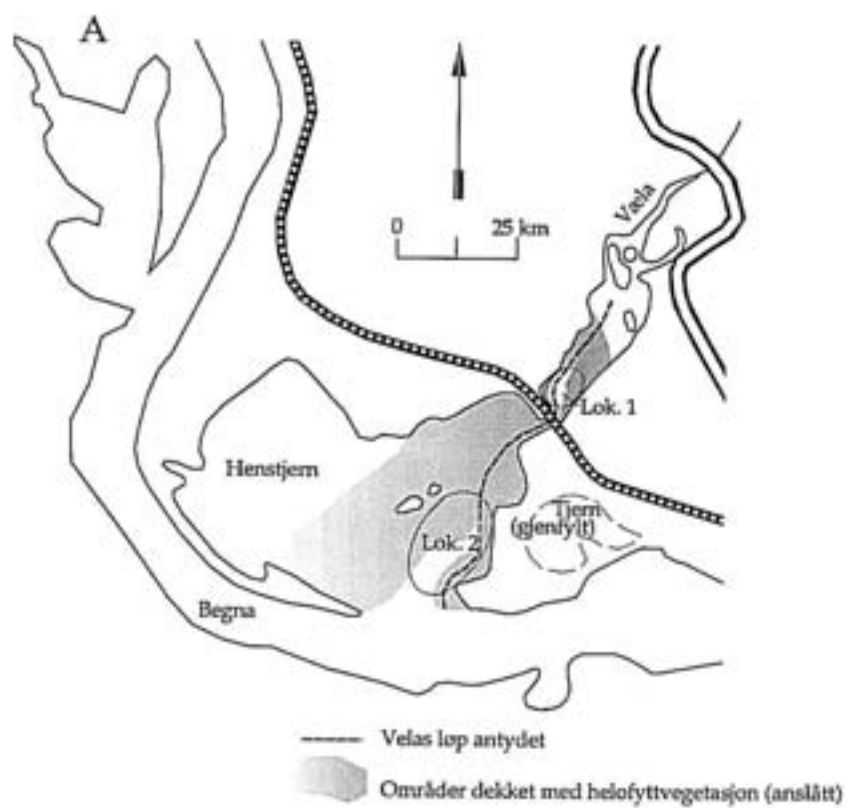
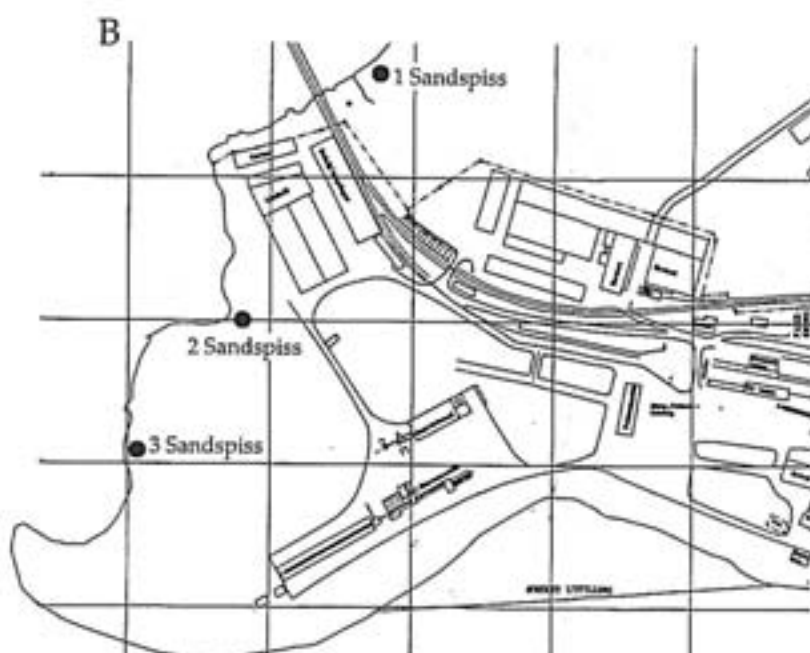
Fig. 1. Kartskisser over området ved og rundt Hen Treimpregnering. A: Etter eldre kartverk. Vannflater med vegetasjon er vist sammen med prøvetakingsområder (stasjoner). (Vegetasjonen i vestre del av Henstjern er ikke kartlagt.) B: Dagens oppfyllingsområde. Lokaliseringen av sandpissene er vist.
