RAPPORT LNR 4235-2000

**Tilgroing og vannkvalitet
i Herstrømbukta,
Nedre Eiker**

Tittel Tilgroing og vannkvalitet i Herstrømbukta, Nedre Eiker	Løpenr. (for bestilling) 4235-2000	Dato 2000.03.01
	Prosjektnr. Undemr. O-99091	Sider Pris 34
Forfatter(e) Bjørn Rørslett	Fagområde Eutrofi	Distribusjon Fri
	Geografisk område Buskerud	Trykket NIVA

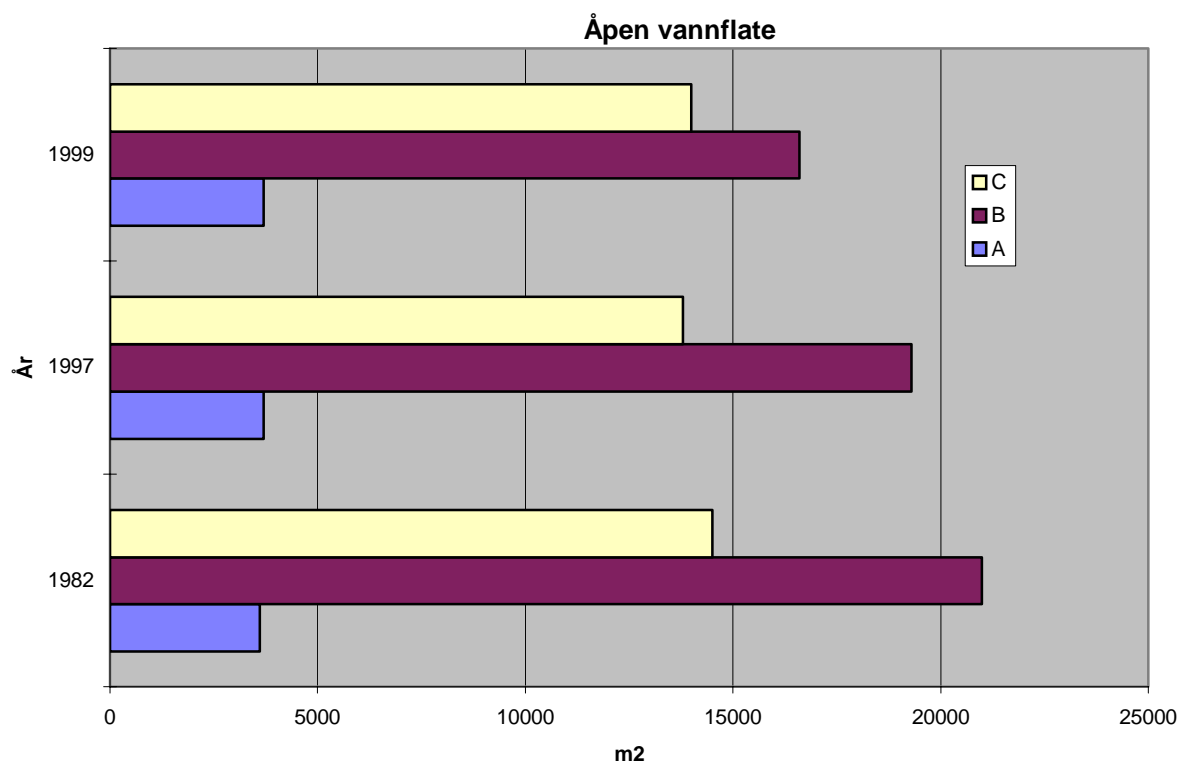
Utviklingen over tid er ulik bassengene imellom. Basseng B har hatt en kraftig tilbakegang for undervannsvegetasjon, fra 49% i 1982 til <5% dekning i 1999. Arealdekingen er basert på nominelt areal (Øk. Kartverk). Samtidig har flytebladsvegetasjonen gått til bake fra 45% til 12% i samme periode. Opprenskningstiltakene for ca. 10 år siden kan forklare tilbakegangen av slik vegetasjon. Åpent vann, dvs. vannspeilet utenfor helofyttvegetasjonen, har blitt redusert fra 21.000m² (1982) til 17000m² (1999), se fig. 4.

Figur 4. Tidsutviklingen i forekomst av åpen vannflate i bassengene A-C i Herstrømbukta, 1982-99. Se tekst for detaljer.

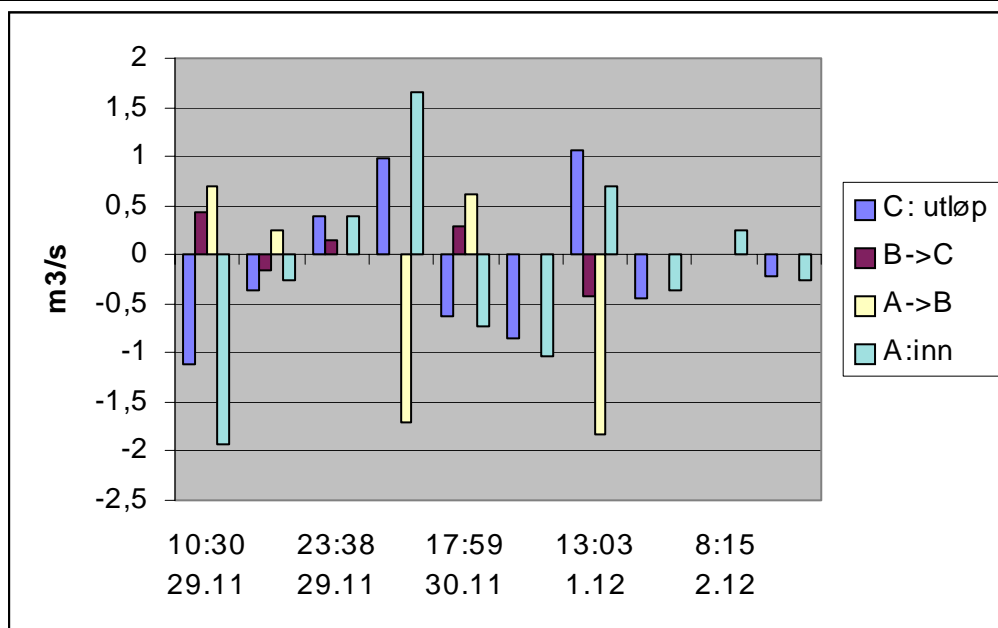
Figur 15. Beregnede vannføringer i kulvertene mellom bassengene A og B (merket A->B), fra B til C (merket B->C). Dette er punktmålinger ved hhv. flo og fjære 29.11-2.12.1999, og er trolig representativt for maksimumsvannføringene gjennom de ulike kulvertene. Positive verdier angir at vann renner inn, negative at vann renner ut av de respektive bassengene.

Som fig. 15 antyder kan vannføringen gjennom de største kulvertene, inn til basseng A og mellom A og B, komme opp mot $2 \text{ m}^3/\text{s}$. Vannføringen i de mindre kulvertene er fysisk begrenset av størrelsen på løpene og kommer knapt over $1 \text{ m}^3/\text{s}$. Fig. 15 viser også at vannstrømmen kan gå i ulike retninger samtidig i kulvertene mellom bassengene i Herstrømbukta. Dette skjer fordi bassengene har varierende grad av oppstuvning. Vannet kan f.eks. renne ut i begge ender samtidig. Veid over tid er den samlede vannføringen gjennom Herstrømbukta mellom 0,1 og $0,3 \text{ m}^3/\text{s}$. Beregningene antyder at mest vann kommer inn i systemet nedenfra, ved Killingrud, og tilsvarende stuves opp der når vannstanden går ned ved fjære sjø. Ved lav vannstand i Drammenselva kan hovedkulvertene inn til basseng A ligge mer eller mindre tørrlagte.

Vannutskiftningen kan bare bedres ved å redusere eller fjerne de fysiske sperringene som hindrer utveksling av vann bassengene imellom. I prioritert rekkefølge betyr dette nedre kulvert ved basseng C (fylling ved Fallaksøya), kulvert mellom basseng B og C (under E134 mot øst), og kulvert inn til basseng A (under E134 mot vest). Kulvertene mellom basseng A og B virker å være tilstrekkelig dimensjonert og det er ikke behov for tiltak her i første omgang.

Det foreslås at veifyllingen mot Fallaksøya fjernes helt, og erstattes med en bruløsning. Dette vil innebære at man går tilbake til situasjonen slik den var i 1976. Eventuelle bunnterskler i utløpet fra Herstrømbukta (C) fjernes samtidig slik at vann fra Drammenselva uhindret kan gå inn i basseng C, og blande seg med alle vannlag i dette bassenget. Dette vil gi en langt mindre belastet vannkvalitet i basseng C. Oppstuvninger gjennom tidevannssyklusen vil fjernes helt og vannutskiftningens hastighet vil dermed øke vesentlig. Målingene viser at elva har betydelig bedre vannkvalitet enn de innenforliggende bassengene i Herstrømbukta. En hurtigere innblanding av elvevann vil dermed automatisk ha gunstig effekt på forholdene i Herstrømbukta.
