RAPPORT LNR 4312-2000

# Nedlagte kommunale avfallsfyllinger i Aust-Agder

Vurdering av miljøpåvirkning og  
eventuelle behov for tiltak

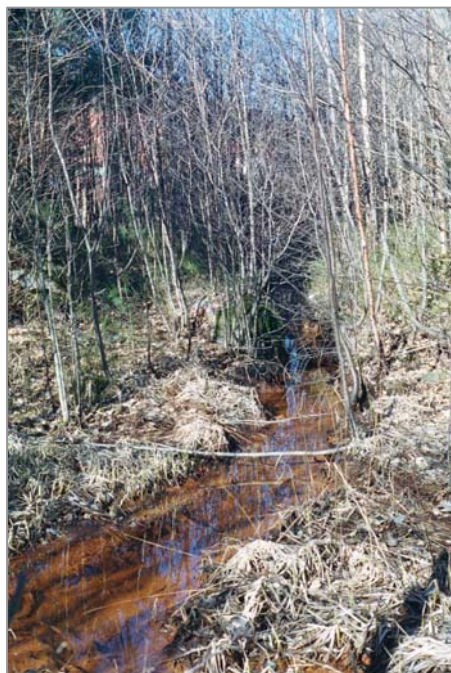
Gjerstad deponi ligger på Tromøya og er lokalisert i en kløft i terrenget. Skilsø plastbåtfabrikk ligger over deler av deponiet, som for øvrig er overdekket med sand og grus. Intet avfall er synlig. Noe privat avfall (møbler) er imidlertid kastet på nordenden av fyllinga. Mye av avfallet ligger trolig under grunnvannstanden. Noe avrenning fra området går trolig mot nord, men intet dreinsvann var synlig under våre befaringer. Det ble ikke observert noen skade på vegetasjonen i nordenden. Hoveddreneringen fra deponiet går sørover fra inngangen til båtfabrikken. All avrenning av betydning synes å samle seg i en godt synlig brun bekk (farget av jernutfellinger i bekkesedimentet). Bekken renner mot et myrområde i skogen nedenfor og drenerer videre mot en bukt i Hovekilen, ved Hovstøl.

Som et engangsforetak bør det i tillegg uttas prøver av sjøsediment ved bekkeutløpet i Hovekilen, blant annet for å dokumentere om disse har akkumulert PAH. Prøvene bør i tillegg analyseres for kvikksølv, PCB, hexaklorbenzen, DDT og DDT-nedbrytnings-produkter. I hht. klassifiseringsystemet i seksjon 1.1 klassifiserer vi denne fyllingen til kategori 3 (behov for oppfølgende målinger).

Vi har ikke avdekket noen utslipp som opplagt må stamme fra plastbåtfabrikken, men fabrikken bør motiveres til å fortsette å arbeide for å hindre utslipp av miljøgifter til deponiet den ligger på.
