RAPPORT LNR 5210-2006

Driftskontroll av
kalkdoseringsanlegg i
Mandalsvassdraget

Avviksrapport 2005

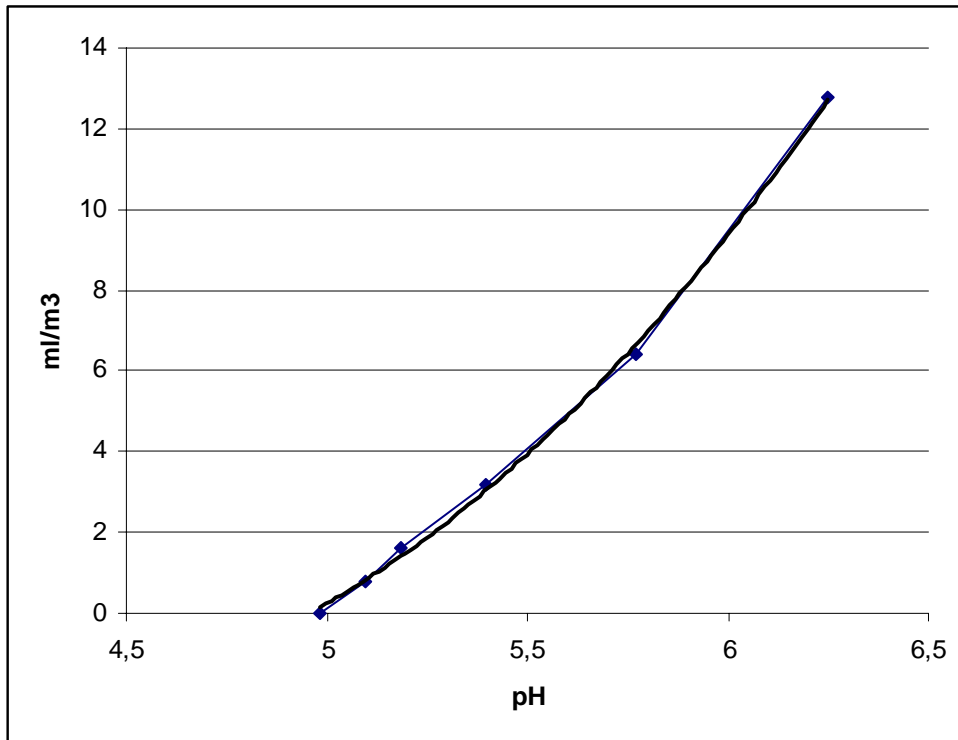
Figur 9. Titreringskurven som ligger til grunn for doseringssignalet ved pH-styringen på Logåna doseringsanlegg fra februar 2005. Anlegget styres etter pH-verdier oppstrøms anlegget.

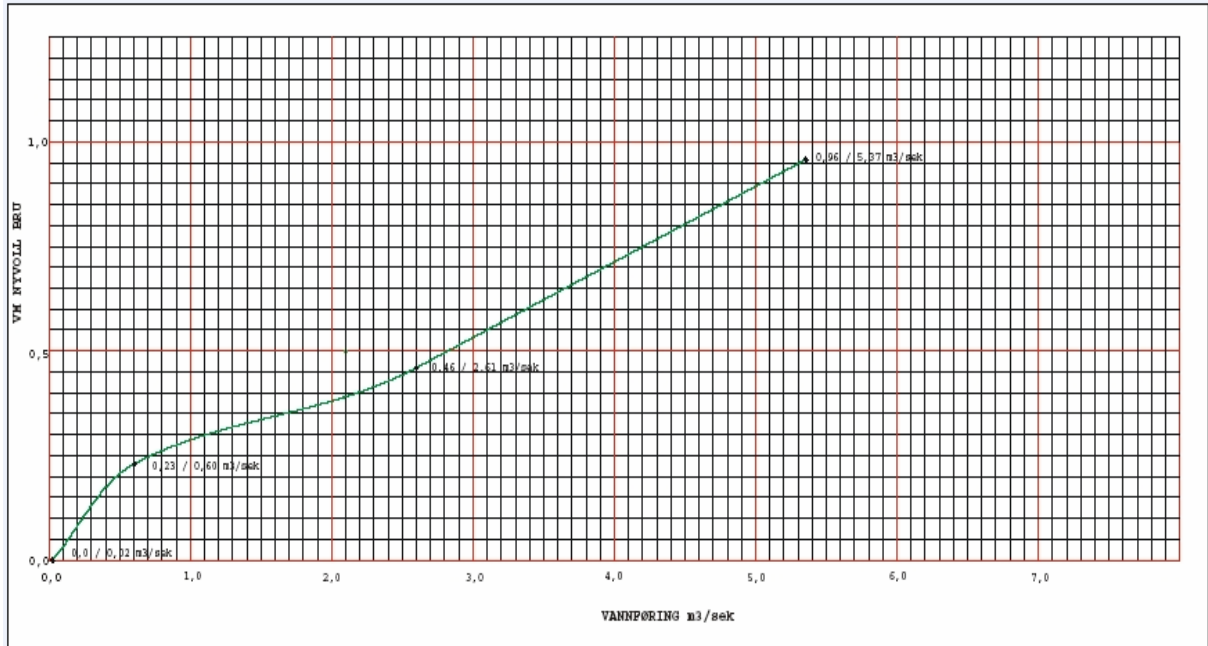
Figur 17. Vannføringskurve utarbeidet av Agder Energi, Nettkonsult på oppdrag for MANKALK. Denne kurven er lagt til grunn for vannføringsberegninger ved doseringsanlegget i denne rapporten. Styringssignalene til doseringspumpa er oppgradert 22. november. Før denne tiden ble vannføringen beregnet vesentlig lavere.

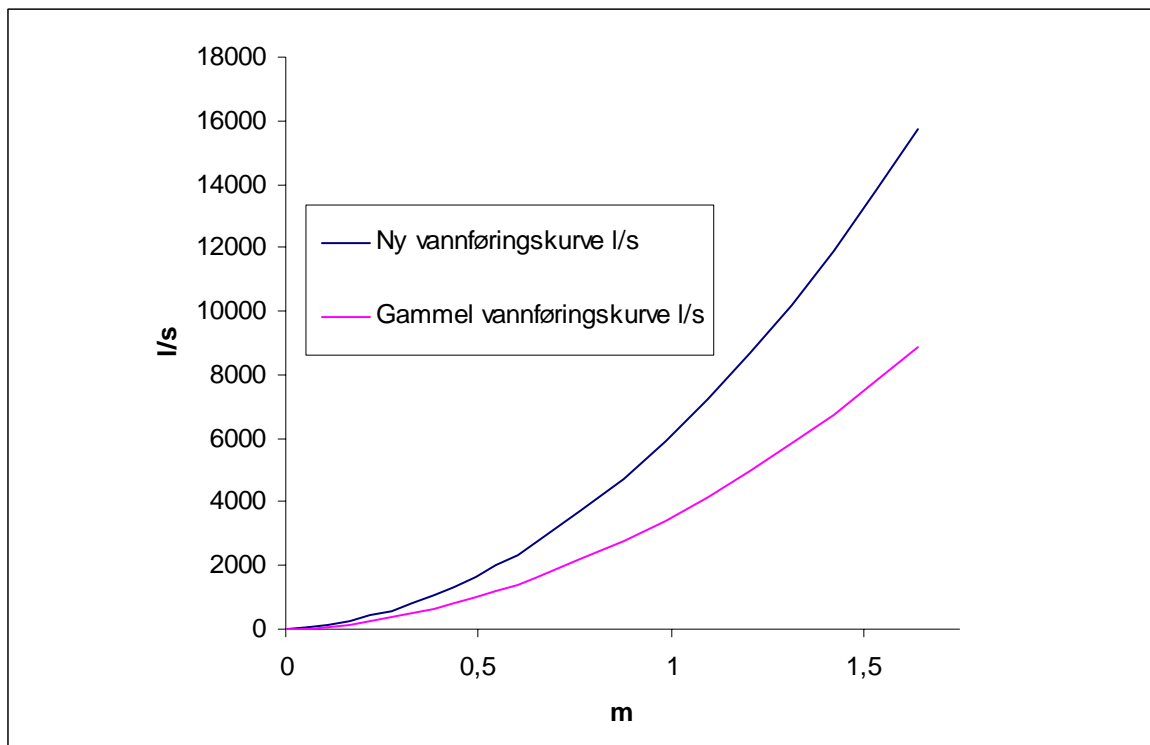
Figur 18. Vannføringskurver for Logåna. Den gamle kurven var lagt inn i signalomformerer til 22. november 2005. Etter denne dato gjelder ny kurve som er utarbeidet på grunnlag av vannføringsmålinger annet sted i elva.
