RAPPORT LNR 5210-2006

Driftskontroll av kalkdoseringsanlegg i Mandalsvassdraget

Avviksrapport 2005

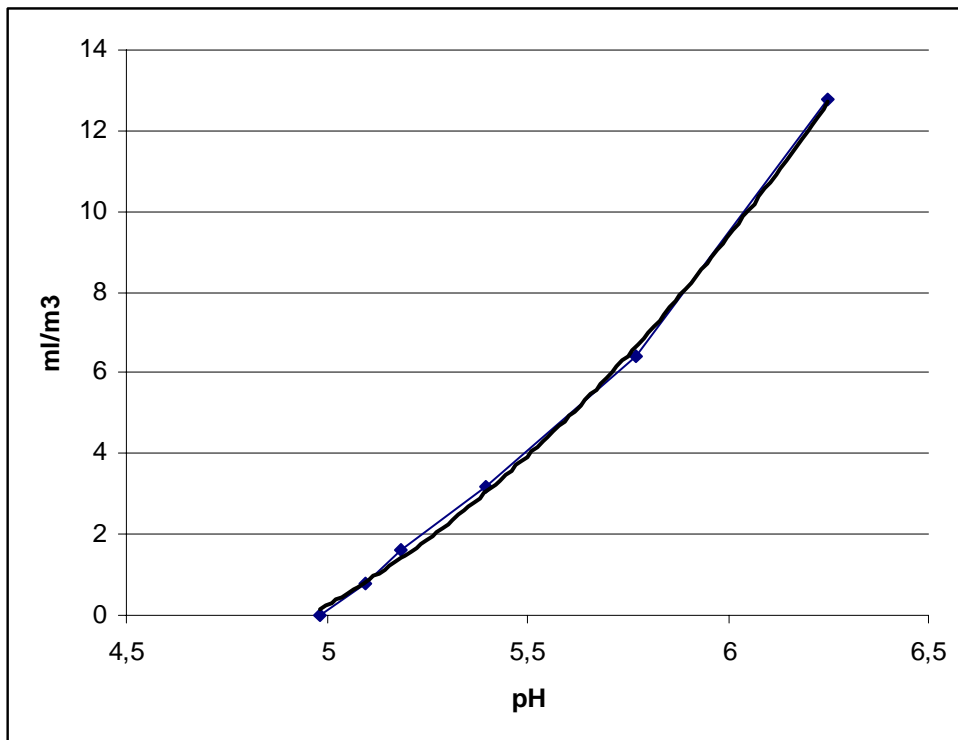
Figur 9. Titreringskurven som ligger til grunn for doseringssignalet ved pH-styringen på Logåna doseringsanlegg fra februar 2005. Anlegget styres etter pH-verdier oppstrøms anlegget.

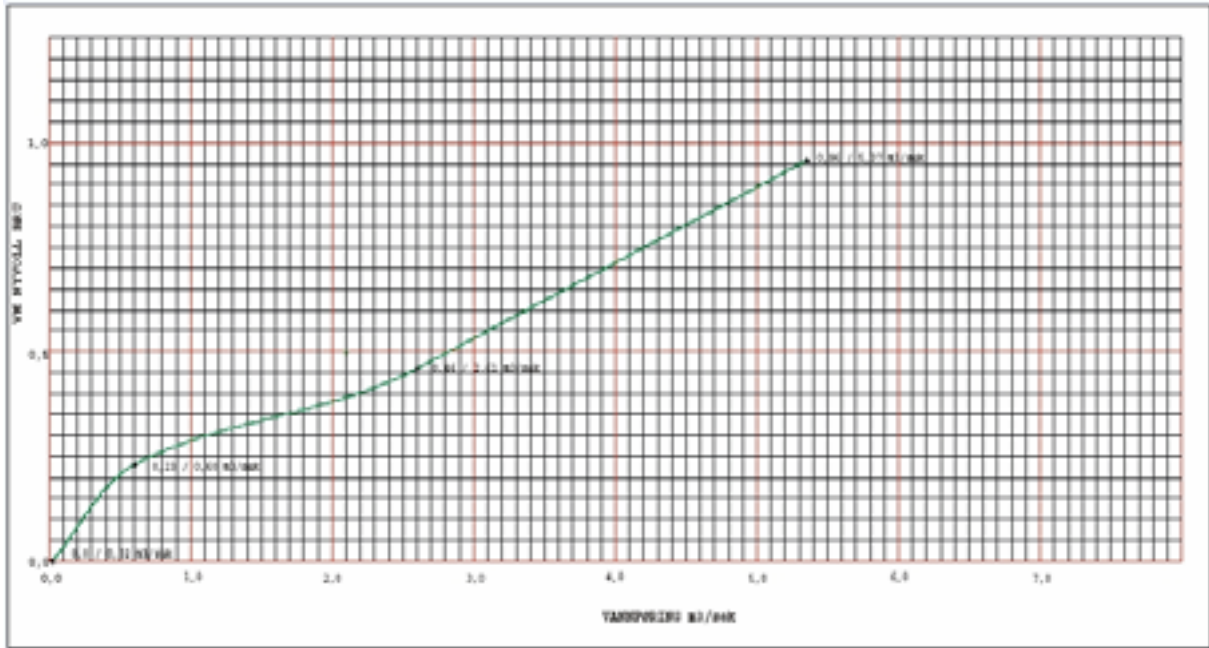
Figur 17. Vannføringskurve utarbeidet av Agder Energi, Nettkonsult på oppdrag for MANKALK. Denne kurven er lagt til grunn for vannføringsberegninger ved doseringsanlegget i denne rapporten. Styringssignalene til doseringspumpa er oppgradert 22. november. Før denne tiden ble vannføringen beregnet vesentlig lavere.

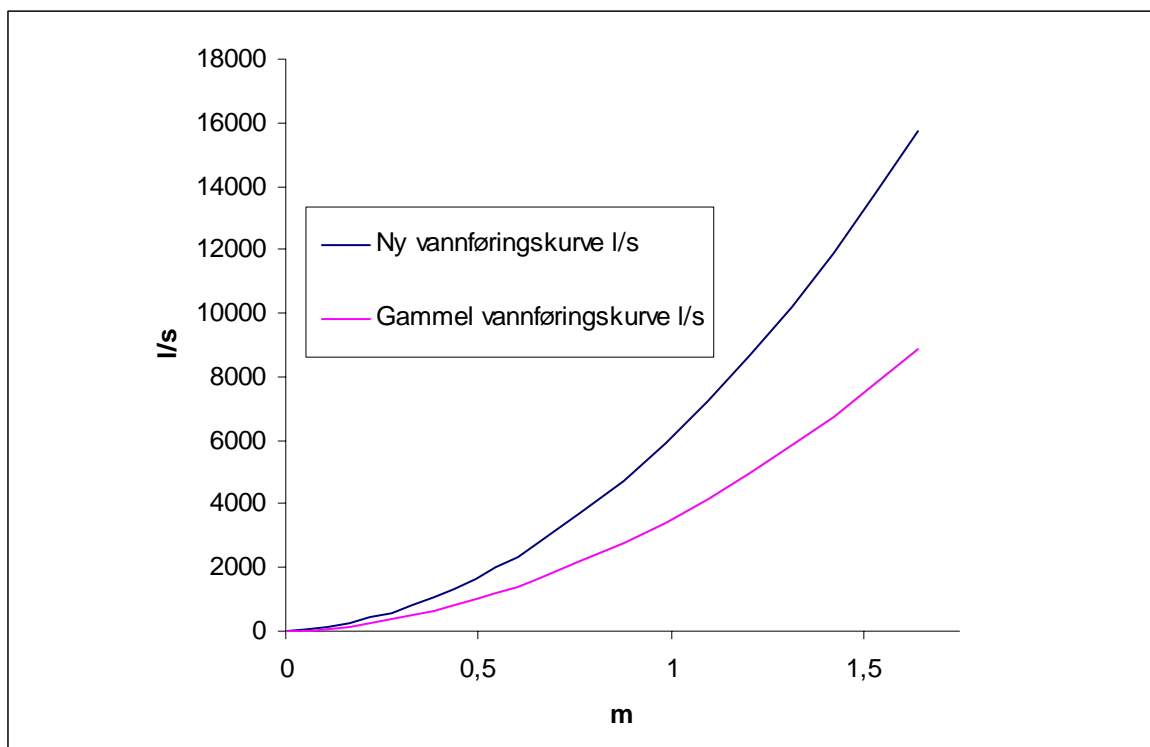
Figur 18. Vannføringskurver for Logåna. Den gamle kurven var lagt inn i signalomformerer til 22. november 2005. Etter denne dato gjelder ny kurve som er utarbeidet på grunnlag av vannføringsmålinger annet sted i elva.
