RAPPORT LNR 5544-2008

Sandviksvassdraget

- Kartlegging og tiltak.

Tittel Sandviksvassdraget- kartlegging og tiltak	Løpenr. (for bestilling) 5544-2008	Dato 31.01.2008
	Prosjektnr. Undernr. 27316	Sider Pris 64
Forfatter(e) Torleif Bækken, Thrond Haugen, Markus Lindholm, Karl Jan Aanes, Eva Skarbøvik (Bioforsk), Atle Hauge (Bioforsk), Bjørn Otto Dønnum (Sweco Grøner)	Fagområde Integrert vassdragsforvaltning	Distribusjon Åpen
	Geografisk område Akershus	Trykket Åpen

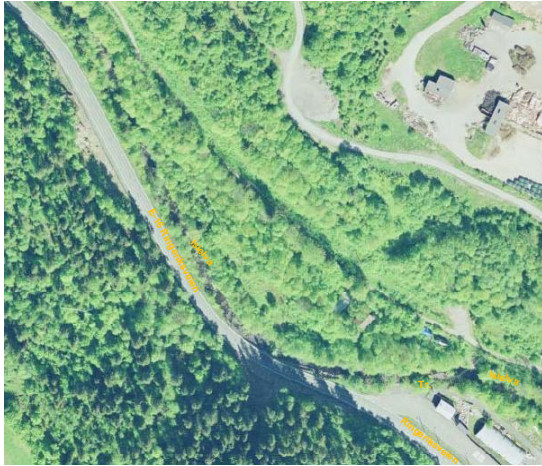
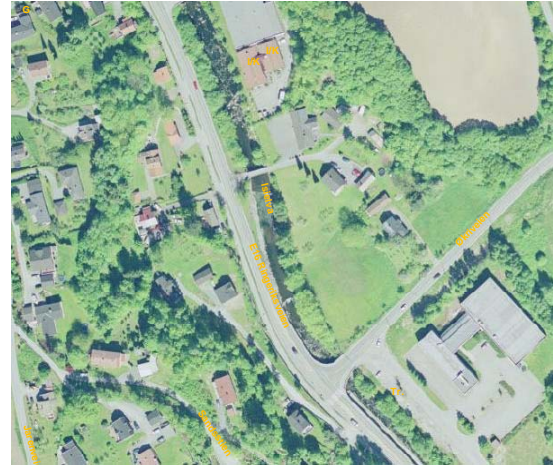
Fra Bjørum sag til Økriveien løper Isielva i en forholdsvis rett linje med jevnt fall. Kantvegetasjonens bredde er noe ujevn på sørsiden, der E16 en del steder går langs elveløpet, slik at mye av kantvegetasjonen er redusert (**Figur 8**). Det er også steder med manglende eller svært smal sone av kantvegetasjon på nordsiden. For øvrig er kantvegetasjonen rik, og består av storvokst løvskog og kratt. Dette avsnittet av elva har til sammen **tilstandsklasse 3-4** (**Tabell 1**).

Figur 8. Utbredelsen av kantvegetasjon ved to steder langs øvre del av Isielva. For detaljbilder, se figurer under senere kapitler

Fordi manglende kantvegetasjon i stor grad skyldes at veien følger elvebredden er det begrensede muligheter for tiltak. Det er derfor ikke plukket ut spesielle lokaliteter for tiltak, men anbefaler at der det er plass langs bredden bør imidlertid trær og buskvegetasjon få vokse opp, og hogst av kantvegetasjon bør unngås.

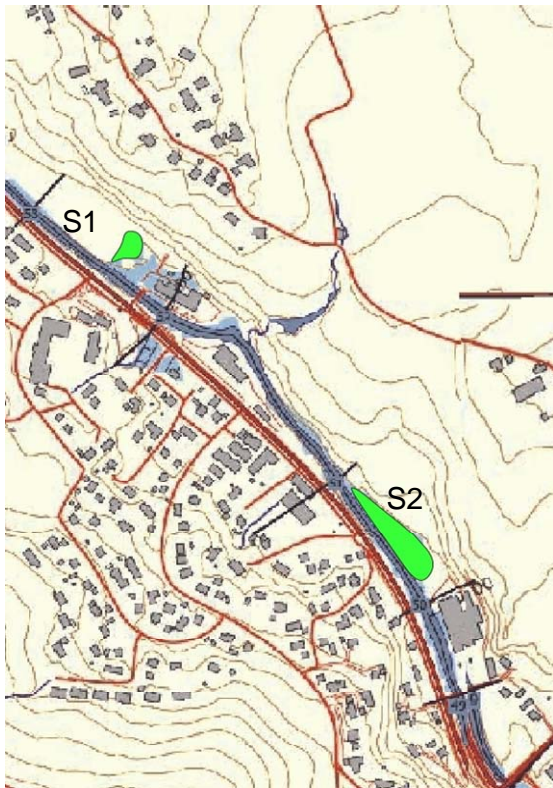
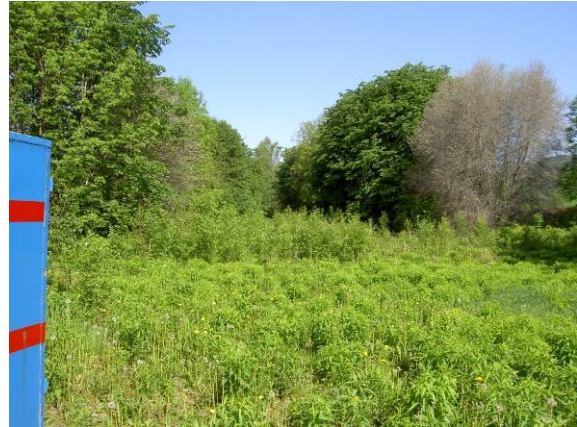
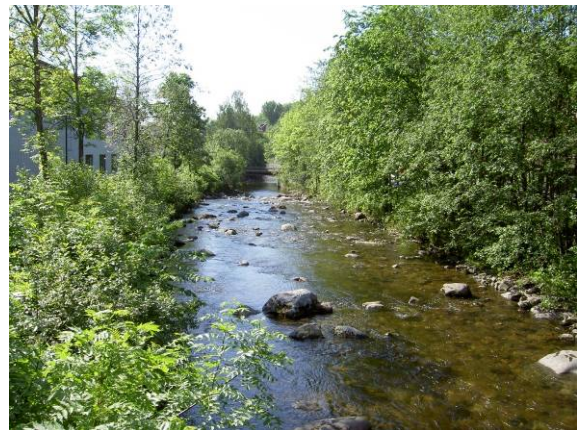
Figur 9. Foreslåtte flomdempingstiltak i øvre deler av elva, ved Skui. Fotografiene viser området for tiltak S1 (øverste bilde) og elva ved S1 (nedre bilde).

Tabell 2. Flomdempende tiltak ved Skui.

Nr	Tiltak	Foreslått areal	Midtkoordinat for foreslått areal
S 1:	Et mindre område på andre siden av veien for Skui skole, sør for fotballbanen. Her er det muligheter til å senke terrenget, og anlegge en fordypning eller en dam.	900 m ²	X: 580977 m Y: 6644316 m
S 2:	Et område nordøst for Isielva, oppstrøms Økriveien, som kan senkes slik at det fungerer som flomdam.	3500 m ²	X: 581298 m Y: 6643972 m

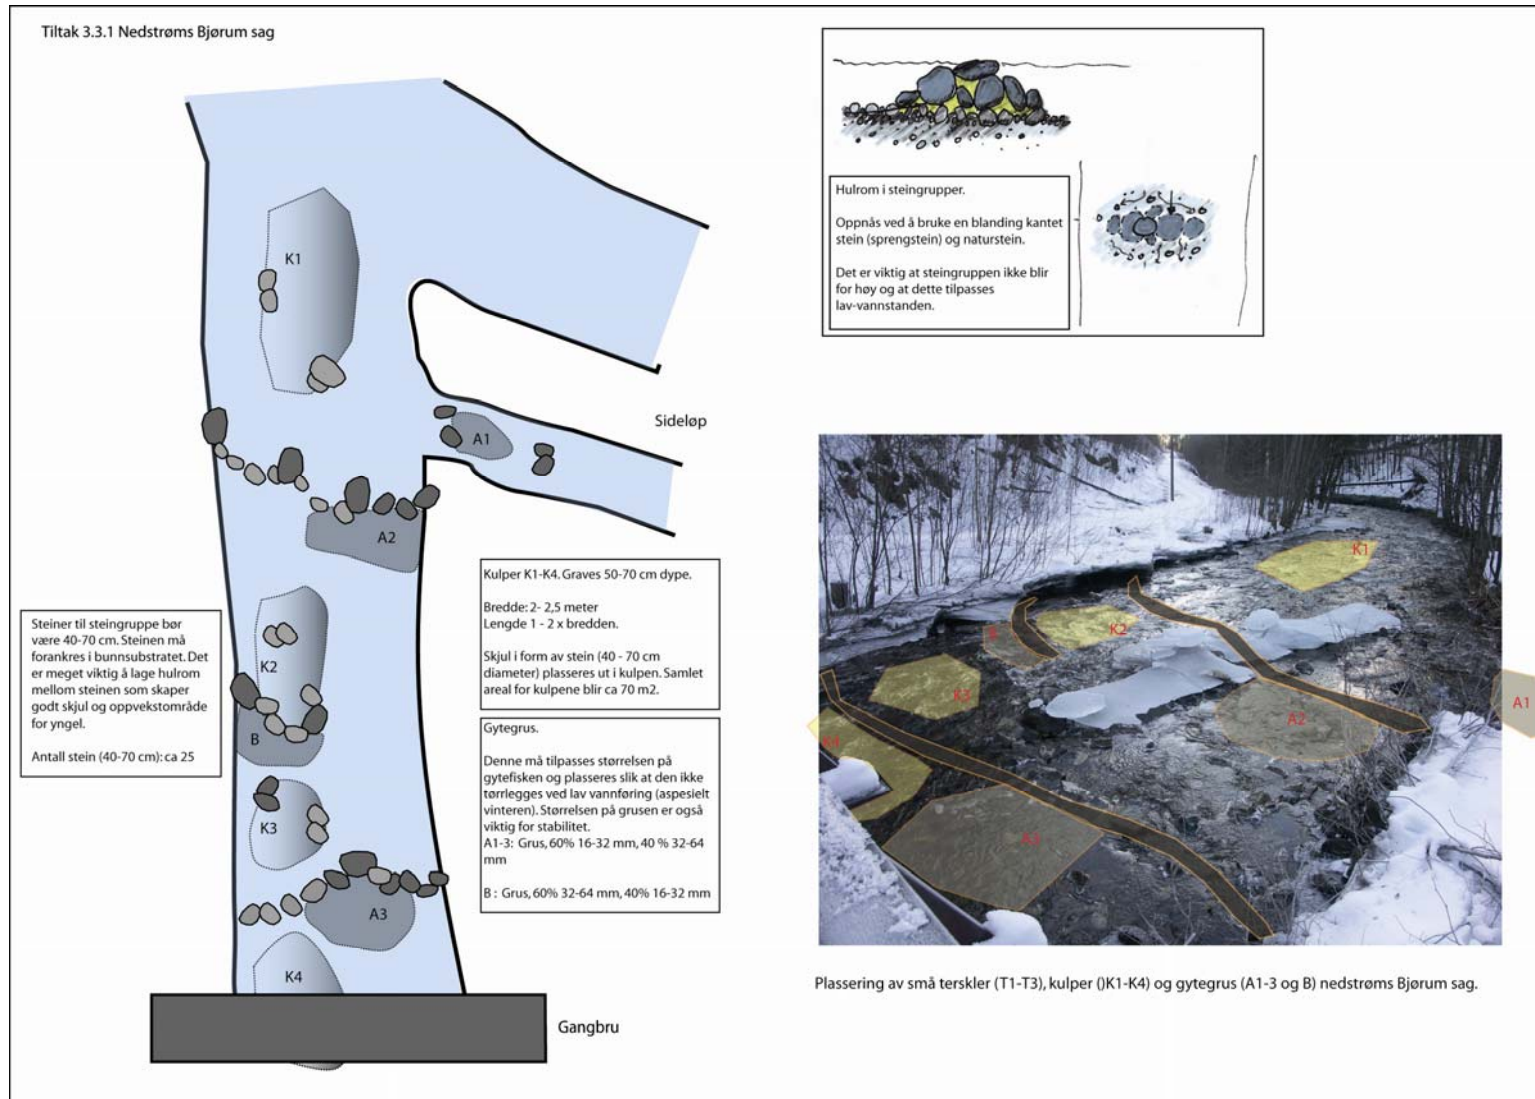
Figur 12. Tiltak 3.1.1 Nedstrøms Bjørum sag.

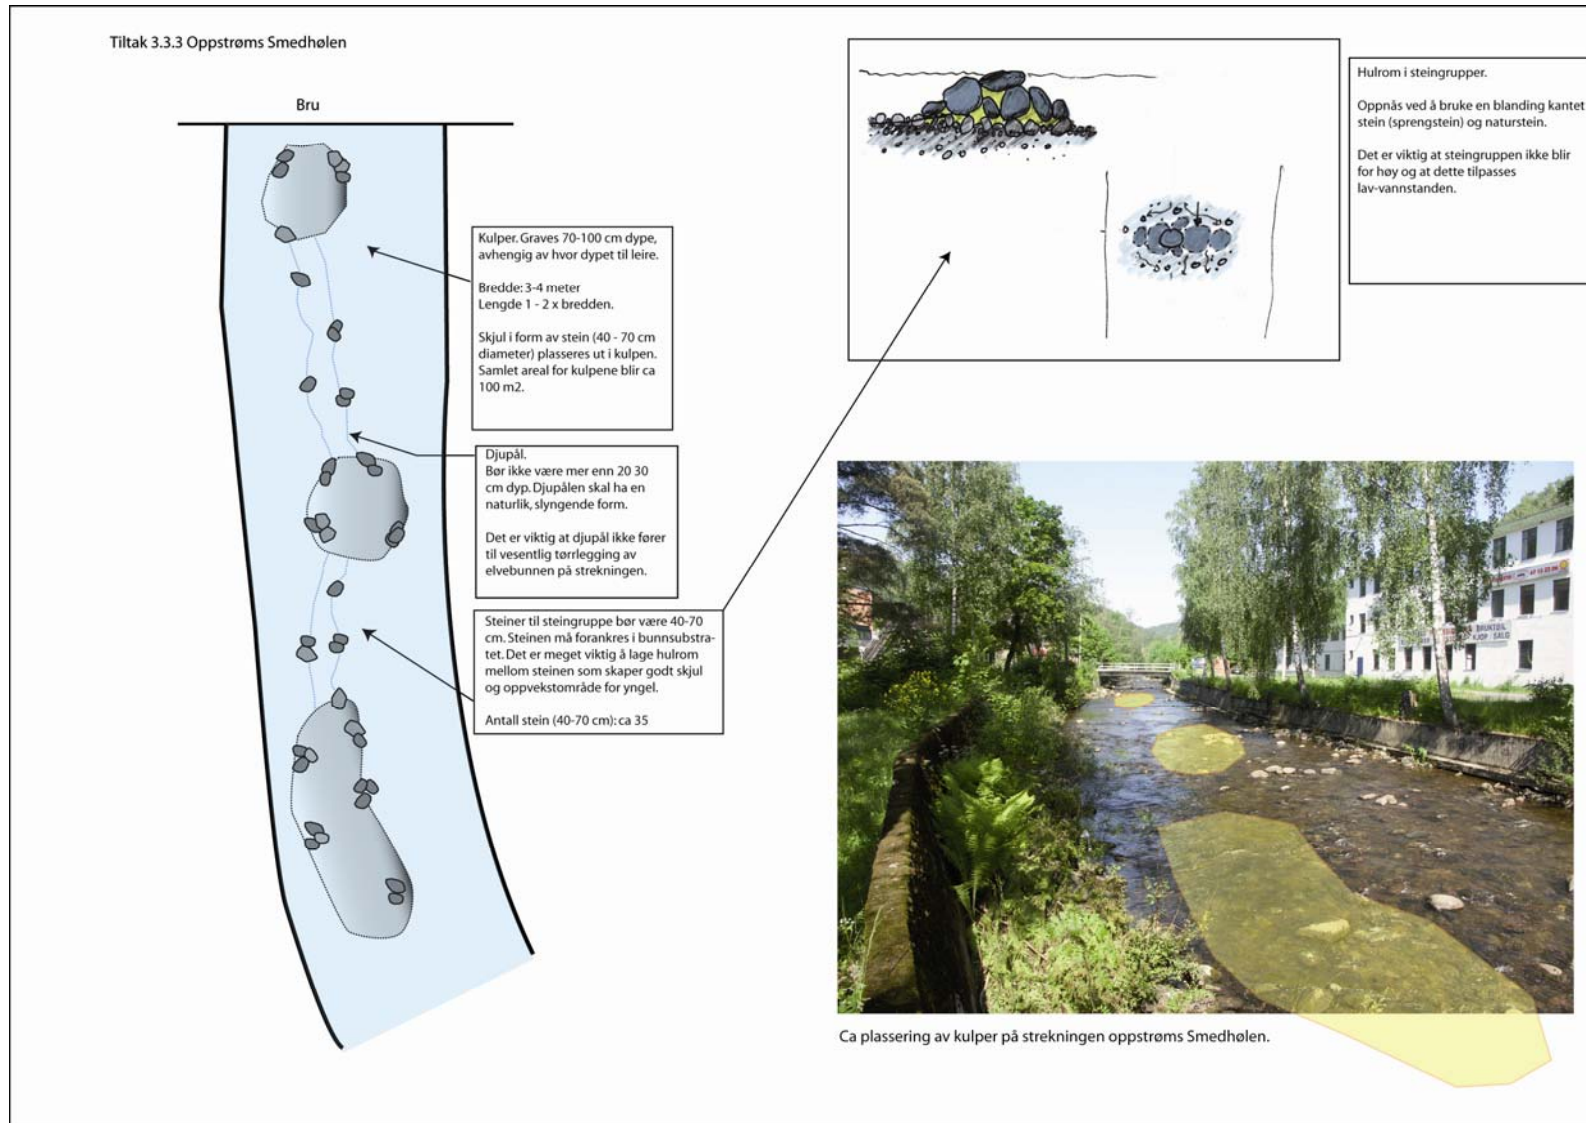
Det ligger flere hus nede på det som tidligere var Isielvas flomslette, og tiltak inne i den forbygde elvekanalen kan gi økt flomfare. I kulpene vil vannhastigheten bremses opp, spesielt ved lav – middels vannføring. Det er ikke beregnet hvor stor økning dette vil utgjøre, og om det også vil føre til en merkbar oppbremsing ved skadeflommer.

Figur 15. Tiltak 3.3.3 Grave ut kulper oppstrøms Smedgården

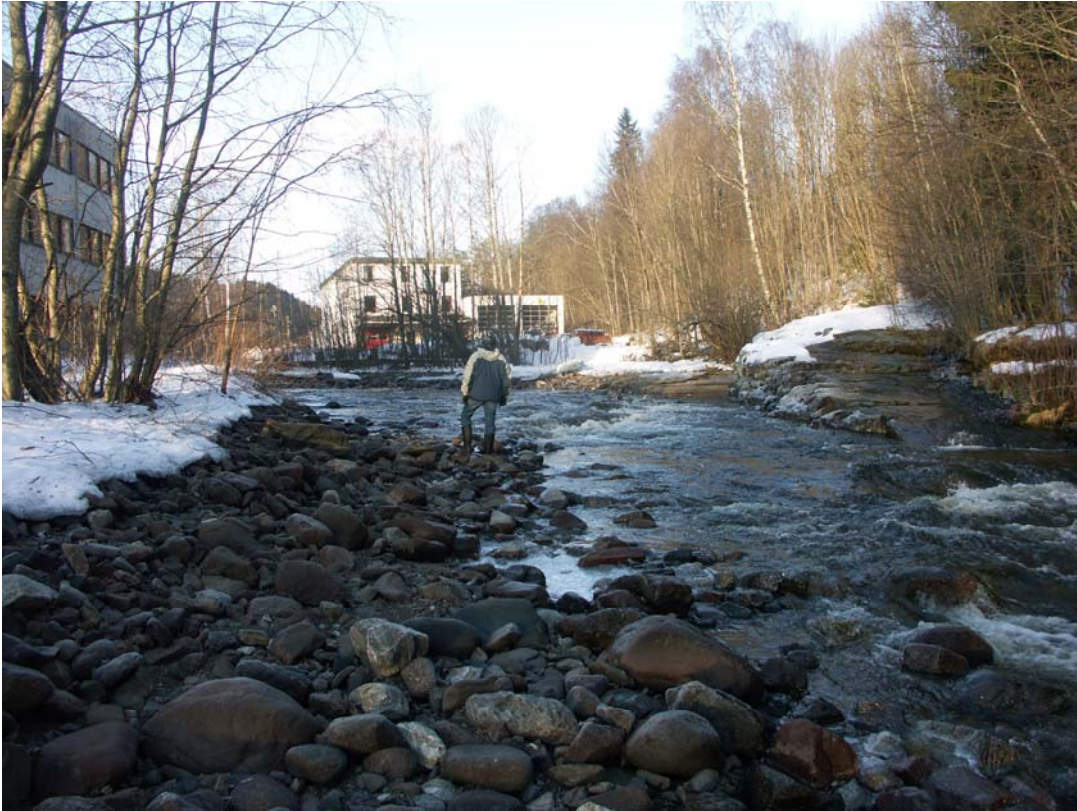
Figur 17. Øverste terskel forankres mot fjellutspringet på nordøst siden av elva. Nederste terskel forankres mot fjell nedstrøms utløpet av sidebekken fra øst

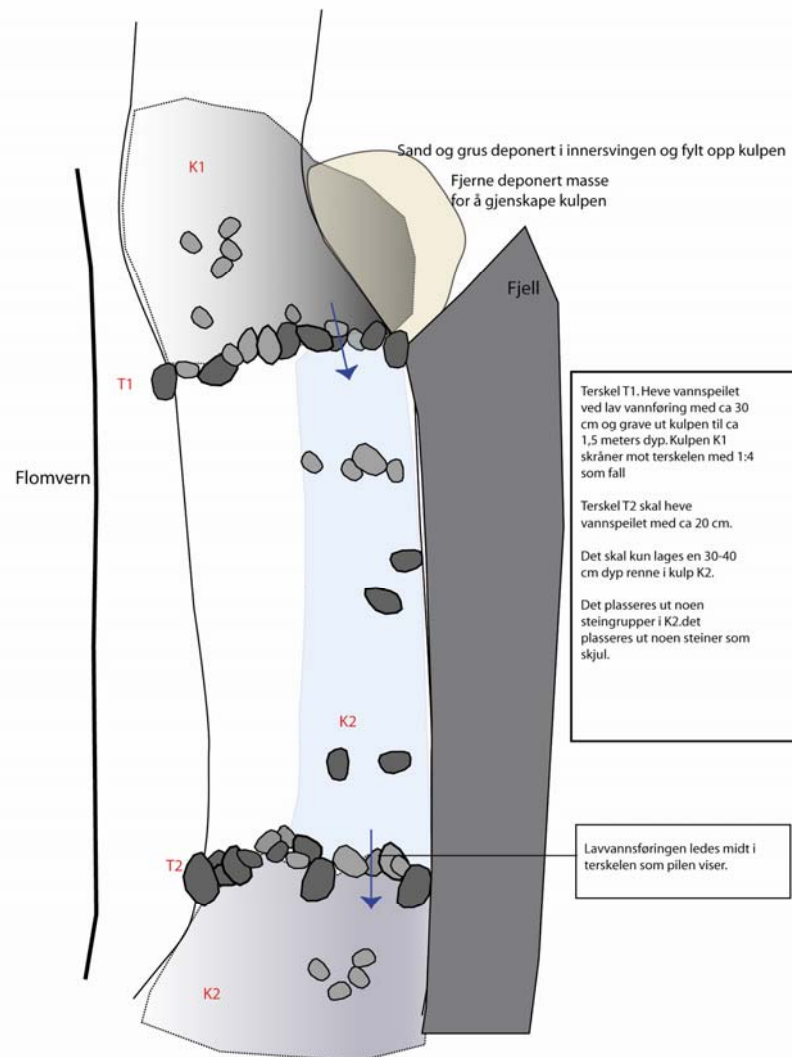
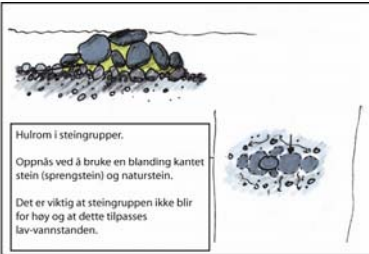
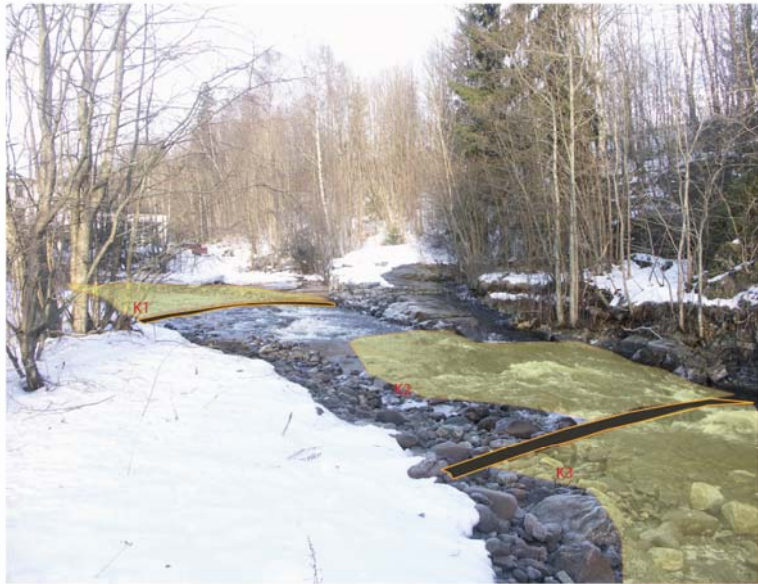
Plassering av terskler ved Smedhølen

Figur 18. Tiltak 3.3.4 Restaurere Smedhølen og anlegge en terskel.

Terskel T1. Heve vannspeilet ved lav vannføring med ca 30 cm og grave ut kulpen til ca 1,5 meters dyp. Kulpen K1 skråner mot terskelen med 1:4 som fall

Terskel T2 skal heve vannspeilet med ca 20 cm.

Det plasseres ut noen steingrupper i K2. det plasseres ut noen steiner som skjul.

Lavvannsføringen ledes midt i terskelen som pilen viser.

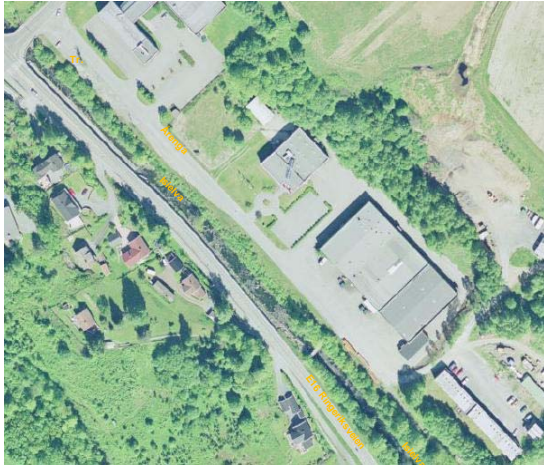
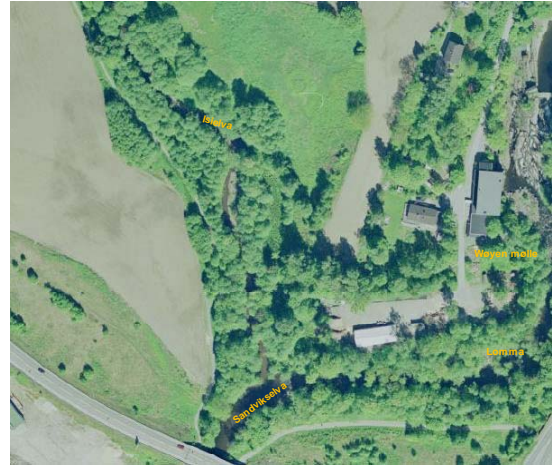
Figur 22. Utbredelsen av kanvegetasjon ved to steder langs øvre del av Isielva. For detaljbilder se figurer under kap 4.2 og 4.3.

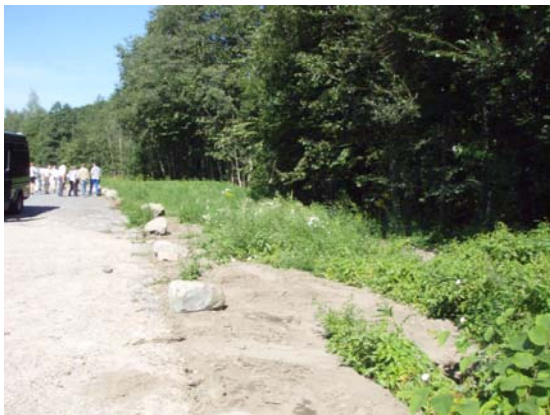
En biotoprestaurering av bredden ovenfor og nedenfor Økriveien bør vurderes. Lengre nedstrøms, ved eiendom 78/78, er det et eksempel på hvordan kantsonen settes under press når næringsvirksomhet langs elva trenger mer plass. Grunnen er her fylt opp tett mot elvkanten, og kantvegetasjonen er i ferd

Område langs Isielva ved eiendom 78/78

med å miste taket. Dette er en situasjon som bør unngås, og det bør her, og på tilsvarende steder, gis større rom for kantsonen. Den kan plantes med stedege trær og en kan la kratt og urter vokse til.

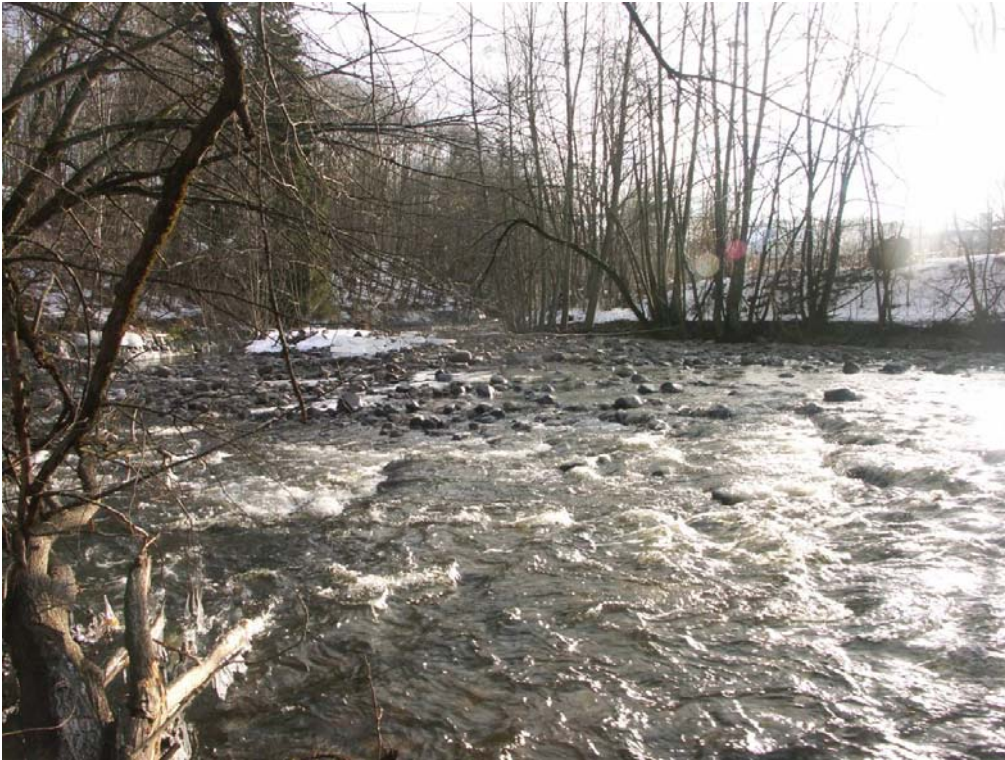
Figur 28. Stryket ned mot Gatahølen. Grusøra/øya ligger litt til venstre for midten i bildet.

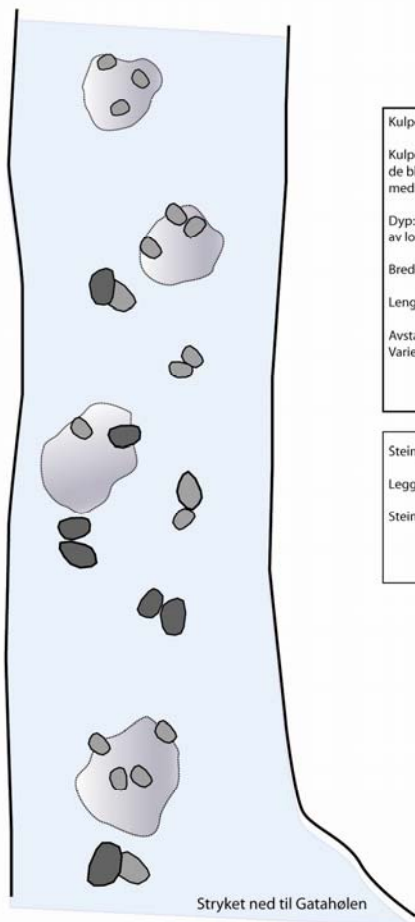
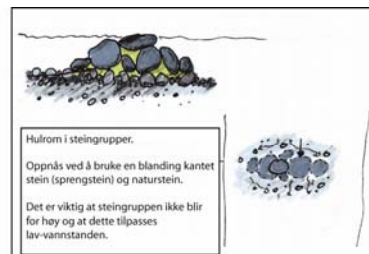
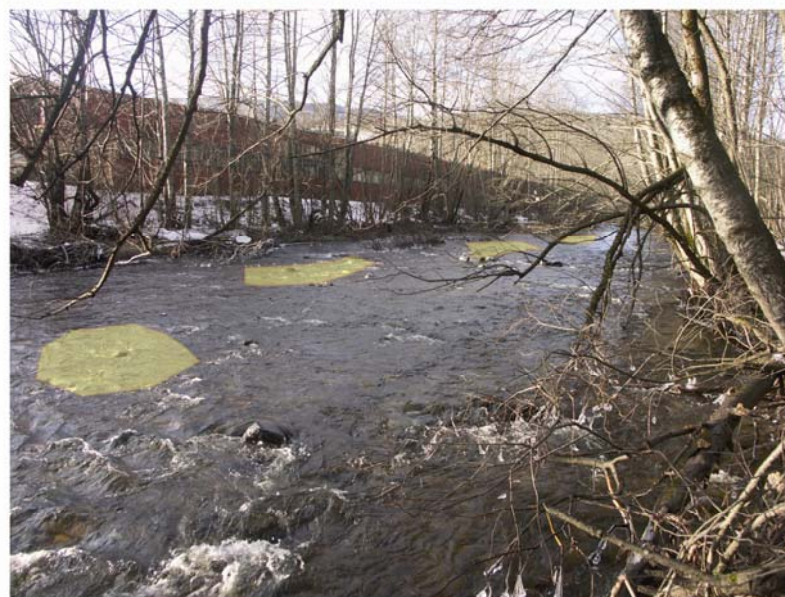
Figur 30. Tiltak 4.3.1 Restaurere Gatahølen

Kulper med skjul.
Kulpene skal graves ut slik at de blir assymetrisk og ikke med rette linjer.
Dyp: Maks 1 meter, avhengig av lokale forhold (leire).
Brede: 3-4 meter
Lengde: 5-8 meter
Avstand mellom kulper: Varierer mellom 10-15 meter

Steingrupper som skjul
Legges ut mellom kulpene.
Steinstørrelse: 40-50 cm.

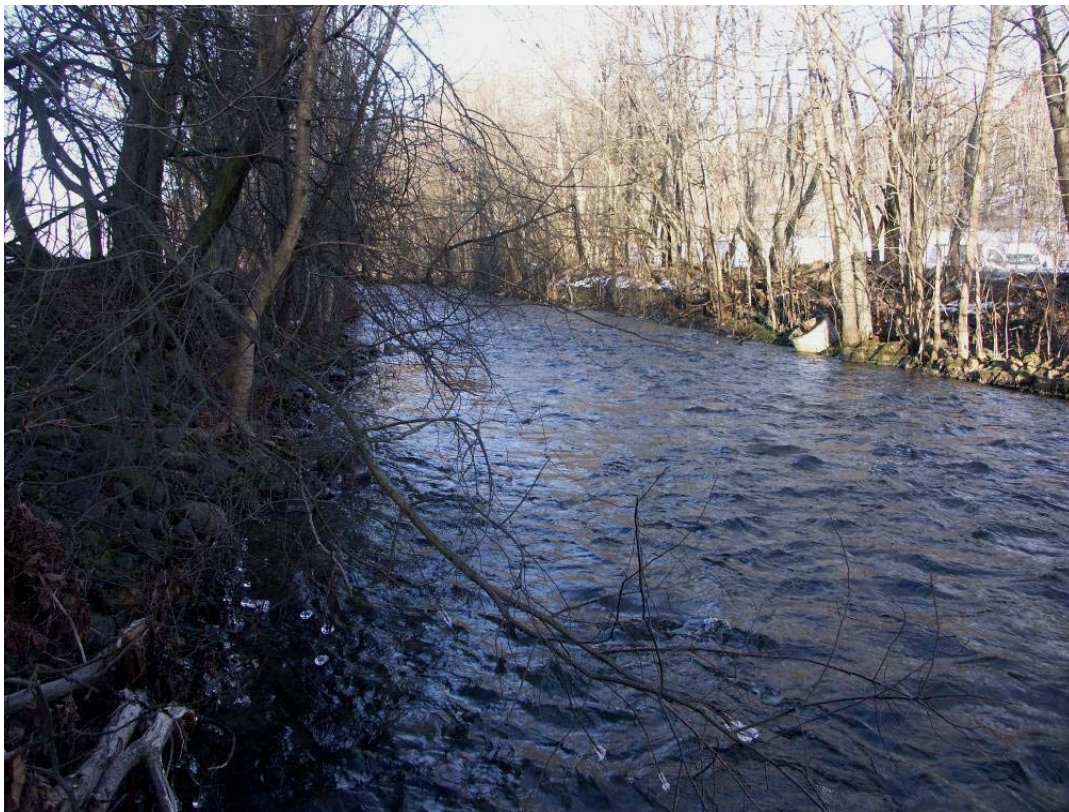
Risiko: Tiltakene vil bety at man må åpne opp dagens flomvoller. Konstruksjon av buner som styrer strømmen kan medføre lokal vannstandsheving. Det bør derfor undersøkes hvordan tiltakene kan påvirke flomlinjene ved ulike flomstørrelser.

Figur 31. Isielva ved Hornienga. Bildet er tatt opp mot de foreslåtte flomdempingstiltakene H1 og H2.

I forbindelse med flomsikring på strekningen ligger det til rette å lage små evjer (se tiltak H1 og H2) på begge sider av elveløpet. I tillegg til evjene legges det ut steingrupper som skaper skjul for fisken ved lav vannføring, og det lages små neddykkede buner som styrer strømmen ved lav vannføring slik at elven renner i en S-form inne i dagens kanal.

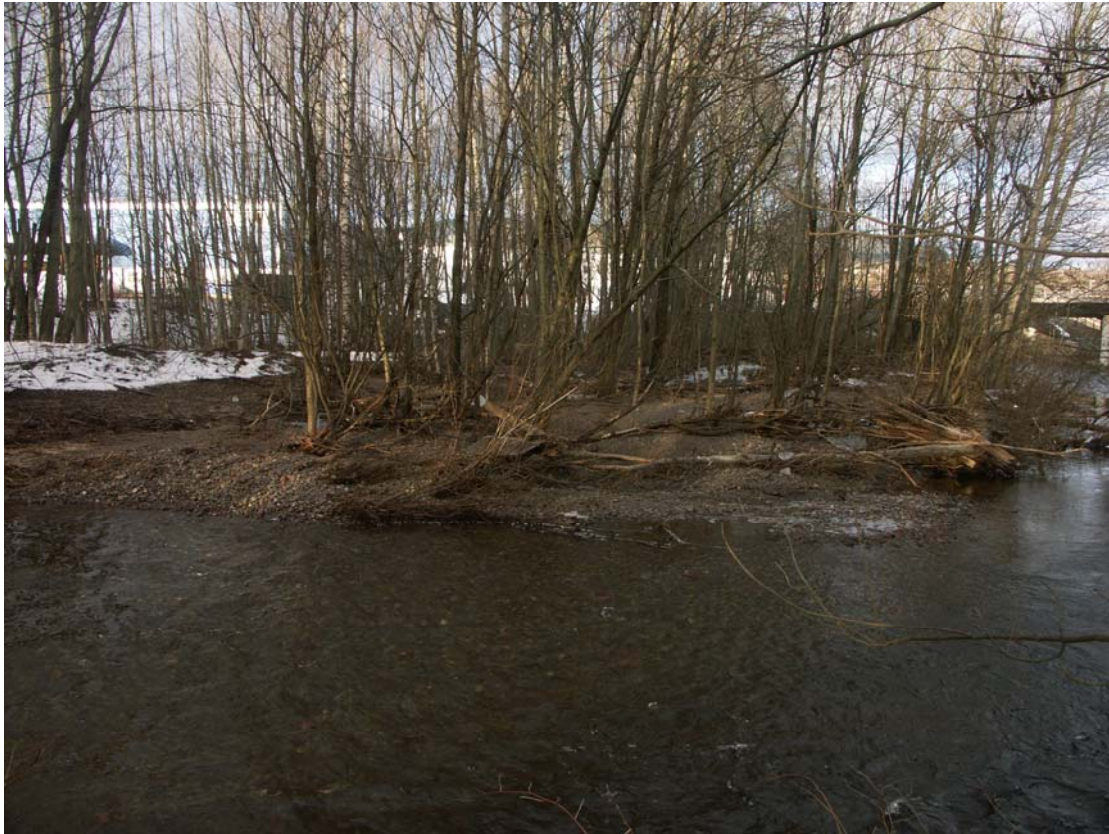
Tiltaket vil ikke føre til økt flomrisiko, men det må sikres mot erosjon i flomepisoder.

Figur 32. Området ned mot Ny E16 bru hvor det er foreslått og lage et flomløp.

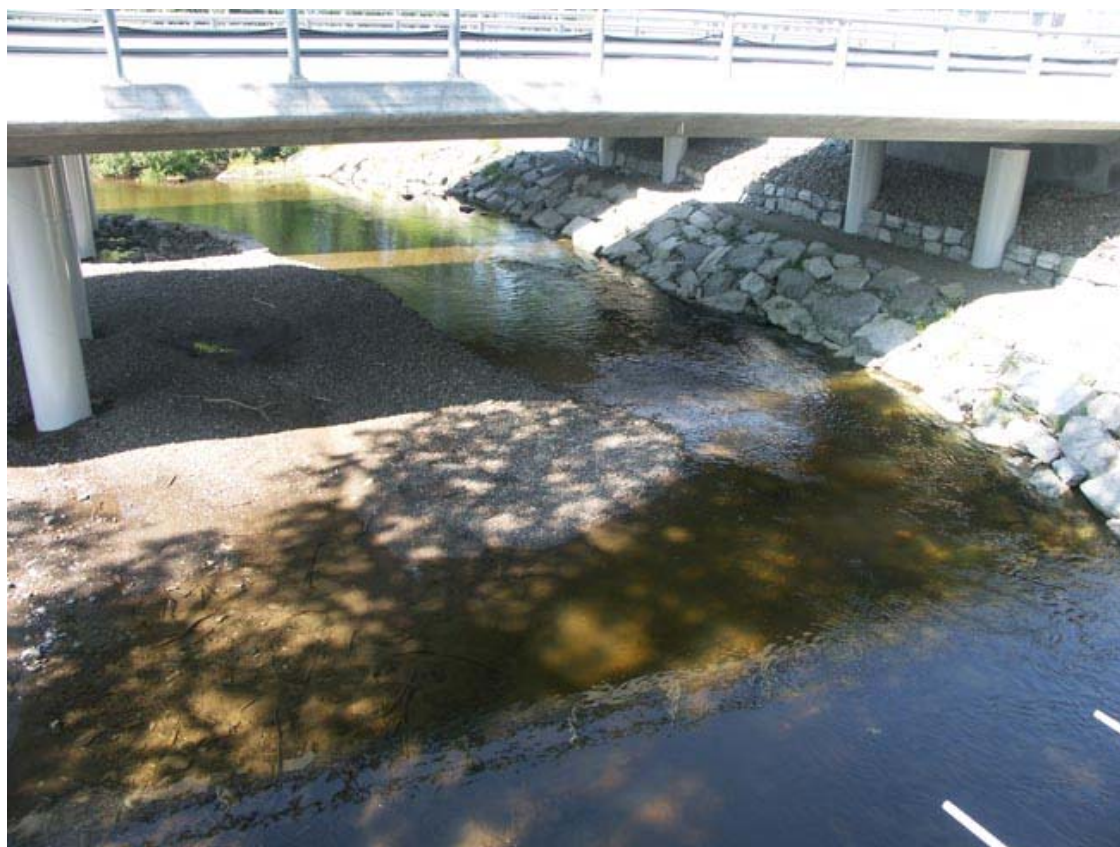
Figur 34. Bildet er tatt fra den gamle Kølbrua og viser området under ny E16 bru.

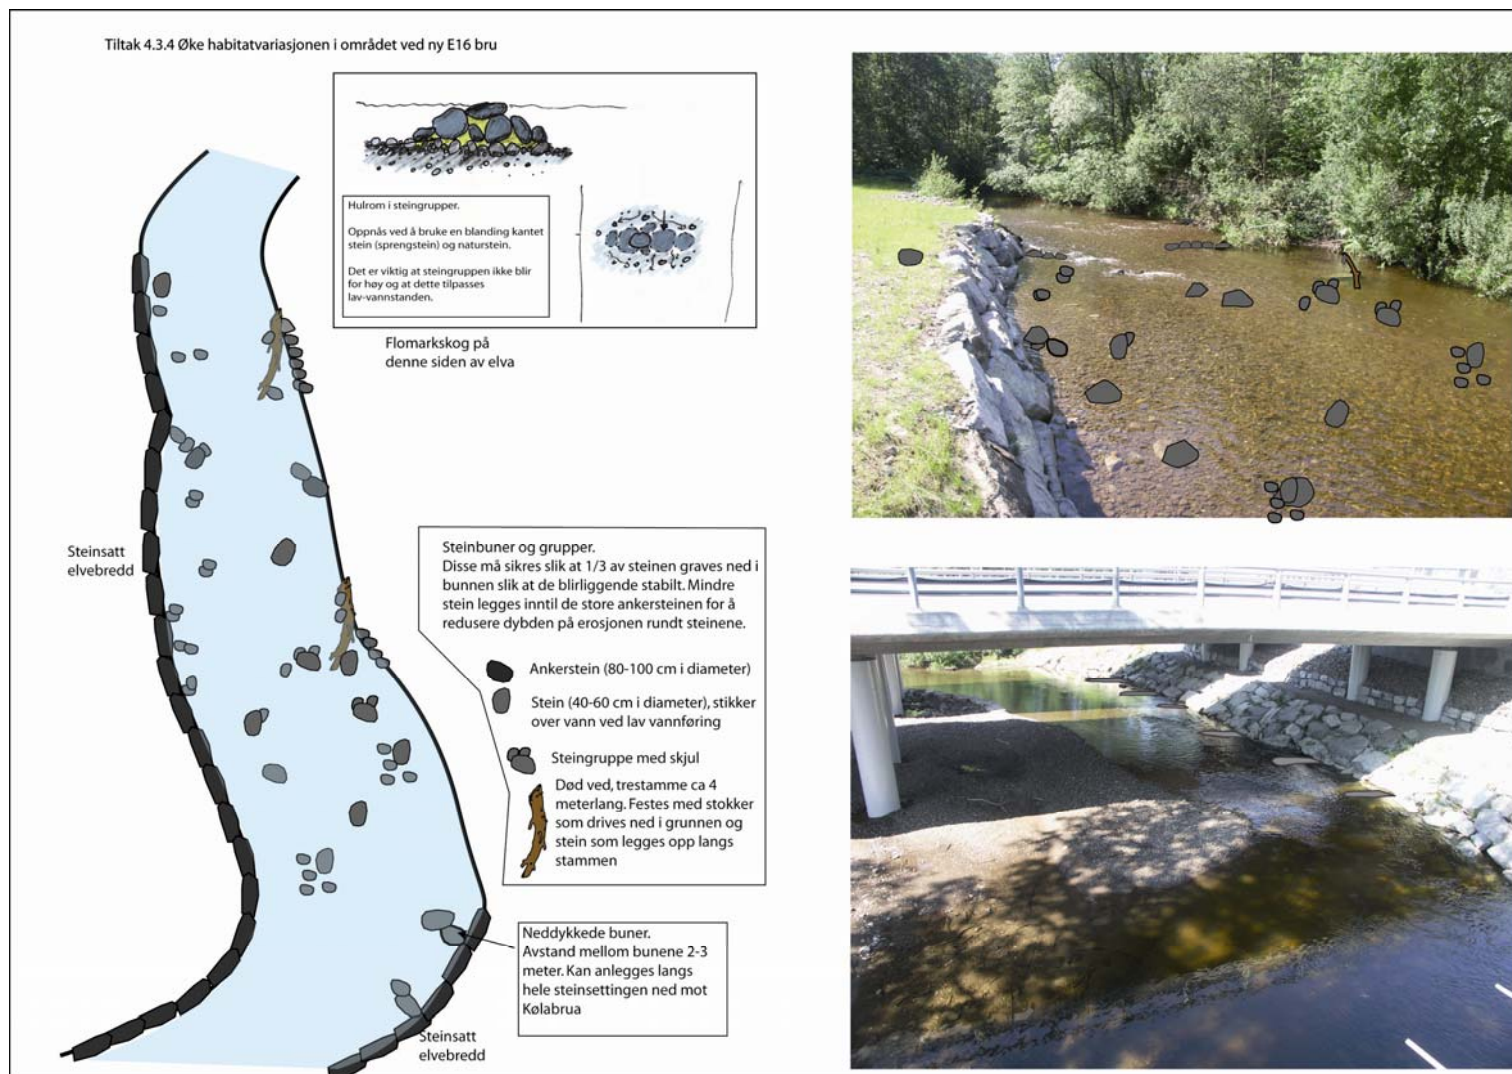
Figur 35. Tiltak 4.3.4 Øke habitatvariasjonen i området ved Kølabrua og ny E16 bru

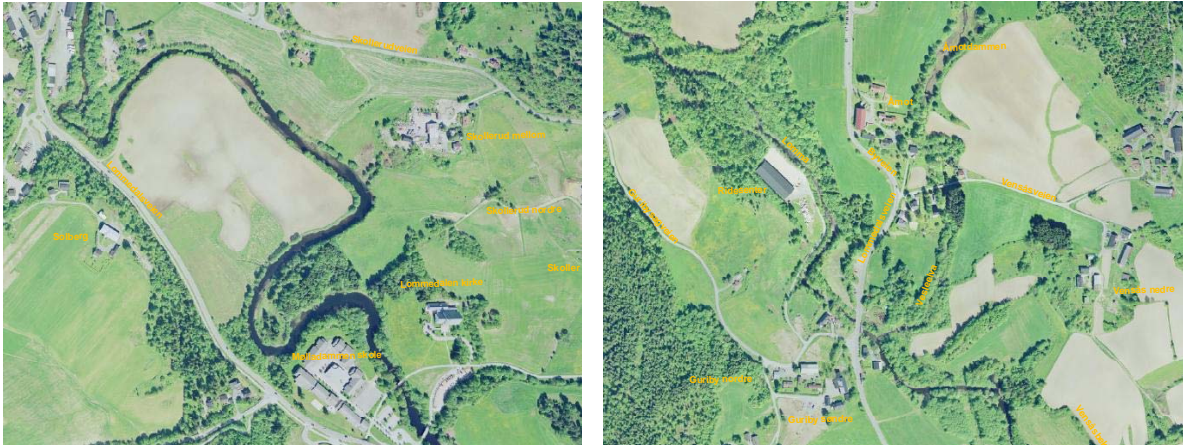
Nedstrøms Guribysaga mot Bærums Verk går Lomma gjennom jordbruksområder og kantvegetasjonen er til dels dårlig utviklet (**Figur 52**). Langs jordekantene mot elva er det stedvis helt fritt for kantvegetasjon i form av busker og trær, eller det er bare spredte trær. Enkelte steder (for eksempel ved ridesenter) er tilkjørselsveien lagt helt ut til elvekanten og det er bare etterlatt en smal stripe med kantvegetasjon. Ved en oppstillingplass for russebusser er det fylt masse langt ut mot elvekanten. Slik aktivitet helt ut mot i elvekanten bør unngås da det medfører press på kantsonen med mulig utglidning av trær og jordmasser. Langs denne strekningen finnes det likevel en del klynger med godt utviklet kantvegetasjon. Samlet har dette området **tilstandsklasse 2-3**.

Landbruksområde (Russebiler øverst til venstre) Landbruksområde (Ridesenter til venstre for midten)

Figur 38. Utbredelse av kantvegetasjon langs to områder mellom Guribysaga og Bærums verk.

Et naturlig tiltak er å øke innslaget av kantvegetasjon langs jordene. Den enkleste måten er å la kratt og trær gro opp på egenhånd. Man bør tilstrebe en sone på *minimum* 6 m bredde på hver side av elva (krav ved nydyrking). For raskere resultater kan små trær som naturlig hører hjemme i området plantes ut, og ellers la kratt- og urtevegetasjon få utvikle seg. En godt utviklet kantvegetasjon vil være med på å redusere avrenning av næringssalter og partikler fra disse områdene.

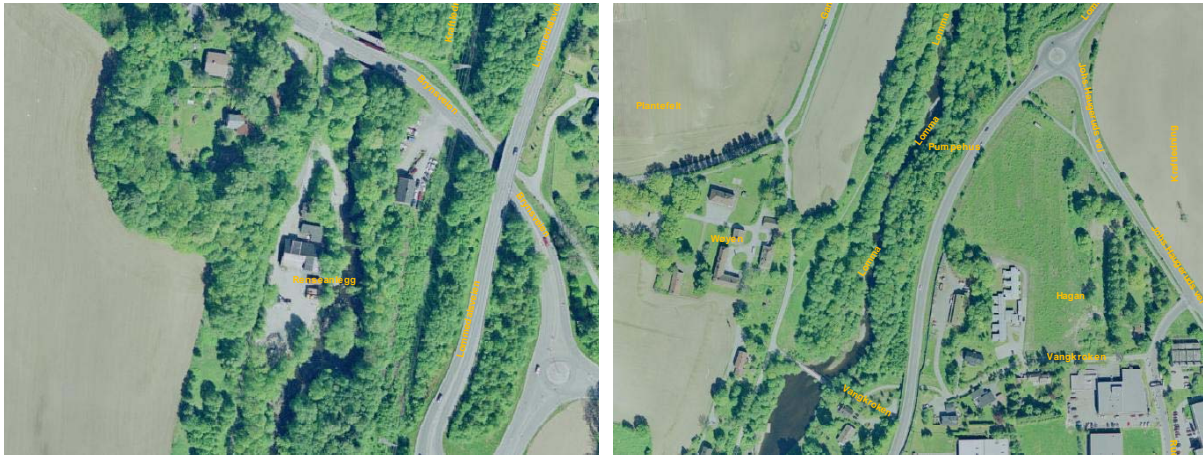
Brynsvegen m Bryn vegstasjon

Også på denne strekningen er det imidlertid eksempel på utfylling i kantsonen med påfølgende utglidninger og erosjon av elvekanten. Ved Bryn vegstasjon (98/68) er dette meget tydelig med utfylling og plassering av tunge kjøretøy ut mot elvekanten (**Figur 40**). Dette legger stort press på

kantsonen som stadig vil gli lengre ut mot elvekanten der igjen elven vil grave mot fyllingen under flommer. Her kan kantsonen med vegetasjon reetableres, men det vil sette begrensningen på den nåværende aktivitet på området.

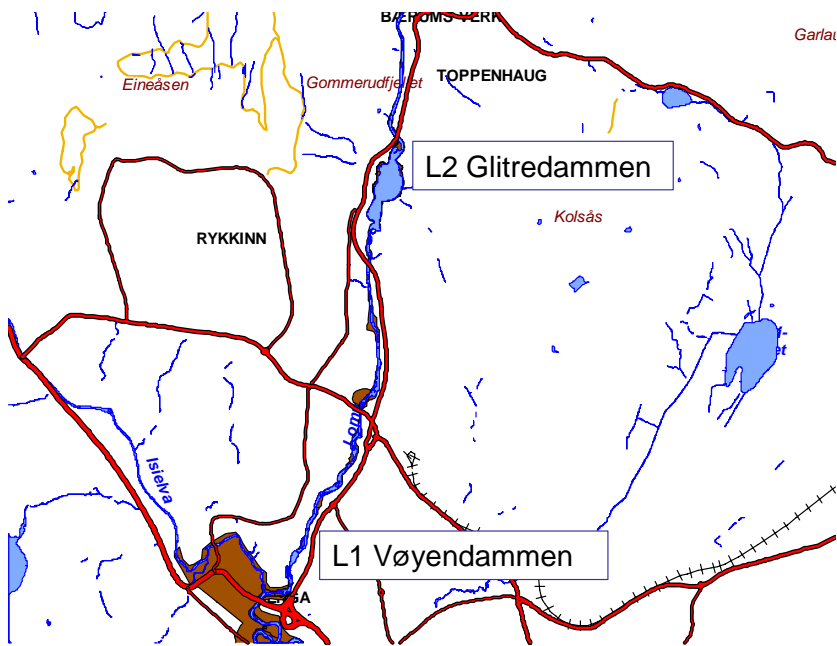
Figur 41. Lokalisering av L1 (Vøyendammen) og L2 (Glitredammen) i nedre deler av Lomma. Begge demninger kan modificeres for økt flomsikring. (Kartkilde: Bærum kommune).

Nr	Tiltak:	Foreslått areal/volum	Tiltak
L1	Vøyendammen	4000 m ² 4000 m ³	Modifisering av eksisterende demning slik at reguleringshøyden øker. Bør ikke heves mer enn 1 m.
L2	Glitredammen	10000 m ² 10000 m ³	Modifisering av eksisterende demning slik at reguleringshøyden øker. Bør ikke heves mer enn 1 m.
L3	Mølladammen	4000 m ² 4000 m ³	Modifisering av eksisterende demning slik at reguleringshøyden øker. Bør ikke heves mer enn 1 m.
L4	Trevarefabrikken, Jonsrud	5500 m ² 5500 m ³	Modifisering av eksisterende demning slik at reguleringshøyden øker Bør ikke heves mer enn 1 m.
L5	Åmot, Vesleelva	4000 m ² 8000 m ³	Modifisering av eksisterende demning slik at reguleringshøyden øker Bør ikke heves mer enn 2 m.
L6	Guribysaga	4000 m ² 8000 m ³	Modifisering av eksisterende demning slik at reguleringshøyden øker. Bør ikke heves mer enn 2 m.
L7	Flomareal, ovenfor Mølladammen	50000 m ² 25000 m ³	Områder der en må beskytte eksisterende flomareal. En kan også tilrettelegge deler av arealet som flomareal som oversvømmes hyppigere enn i dag ved å senke terrenget 0,5 m.

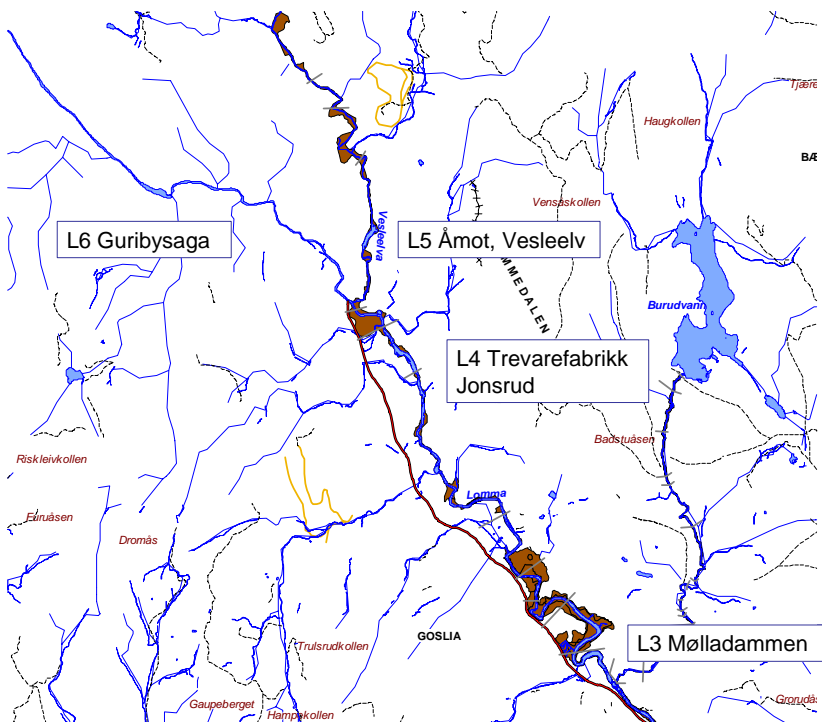
Figur 42. Lokalisering av L3 (Mølladammen), L4 (Trevarefabrikk), L5 (Åmot) og L6 (Guribysaga) i Lomma. Demningene kan modificeres for økt flomsikring. (Kartkilde: Bærum kommune).

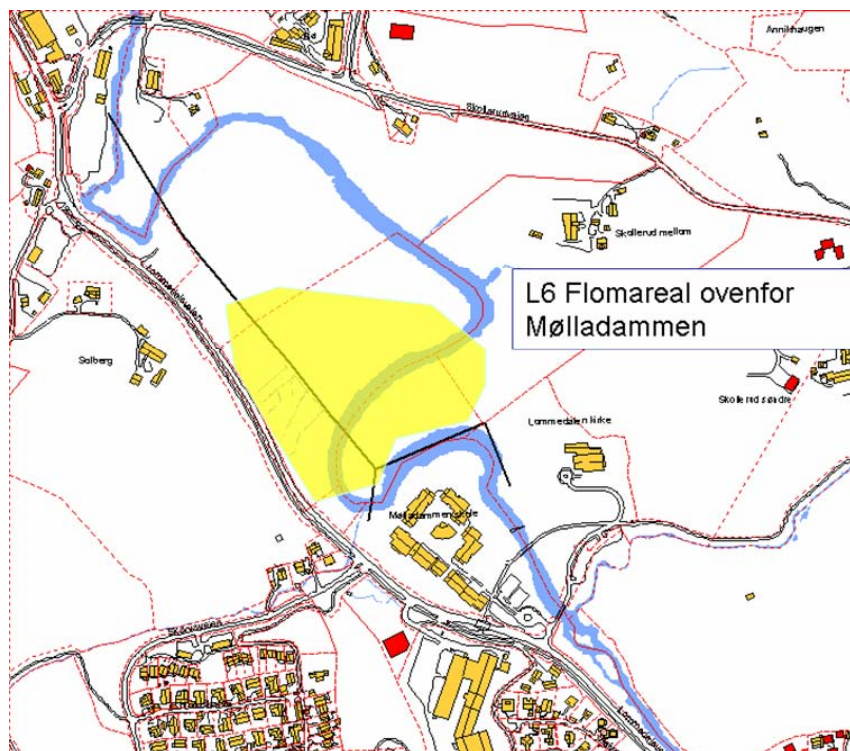
Figur 43. Lokalisering av naturlig flomareal som bør bevares, evt. tilrettelegges bedre som flomareal. Området (uthevet med gult) ligger oppstrøms Mølladammen og Mølladammen skole. (Kartkilde: Bærum kommune).

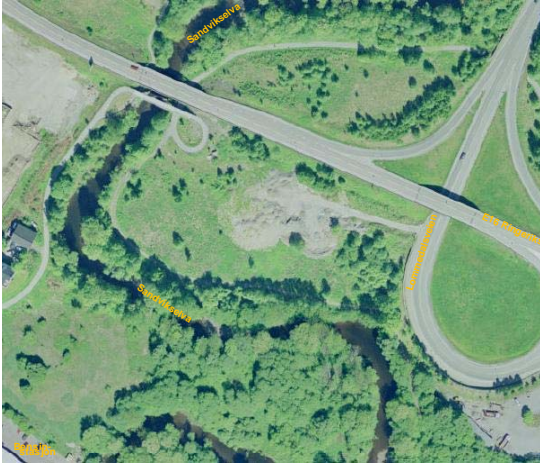
Nedstrøms utløp av Lomma

Fra Lomma til Slepndveien er kantvegetasjonen variert, sammenhengende og dominert av storvokste løvtrær. Svartor, lind og lønn dominerer, og det er et jevnt innslag av døde trær. Det siste kan nok gi et litt "rufsete" preg, men er gunstig for biologien både i og langs vannstrengen. Det finnes også de fleste steder rikelig med busker og urter, og til sammen får man inntrykk av en produktiv og artsrik sone. Til sammen har dette avsnittet **tilstandsklasse 4**.

Figur 45. Utbredelsen av kanvegetasjon ved to steder langs øvre del av Sandvixselva. For detaljbilder se figurer under kap 5.2 og 5.3.

I det stor og hele er det lite behov for tiltak. Det er likevel små enkeltpunkter der utfylling mot elva bør opphøre for å hindre ytterligere utglidning av elvekanten.

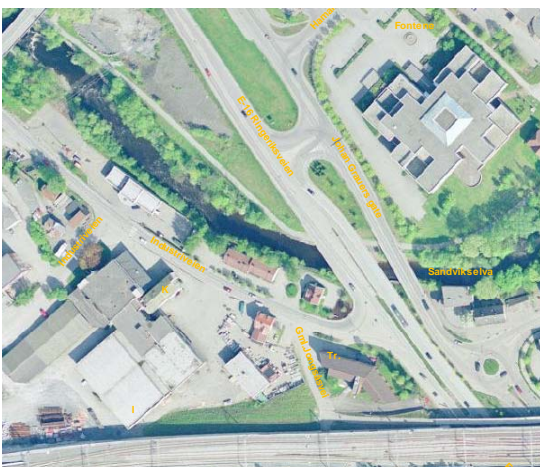
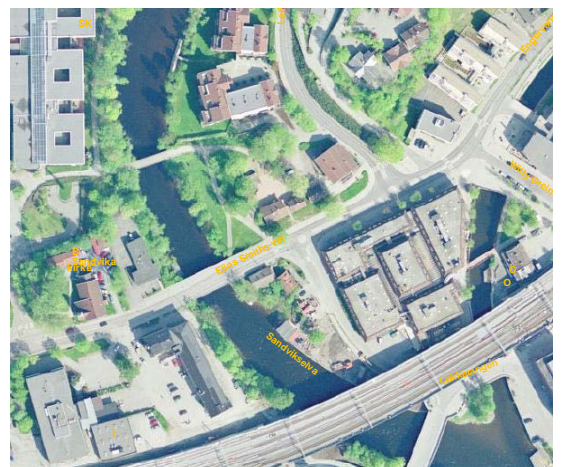
Fra Slependveien bru til Øverlandselva, danner elva et par store meandersvinger. Omgivelsene har et klart urbant preg, dels med parkanlegg, dels med næringsbygg. Kantvegetasjonens bredde varierer fra 3 til 6 meter, og består av strekninger av høyvokst edelløvskog. Dominerende arter er lønn, ask og bjørk. Mange trær er utoverhengende, skyggevirkningen er god, og bestanden bidrar med mye løvfall og detritus til vannet. Jordsmonnet består av frisk brunjord, og har høy bonitet. Undervegetasjonen er variert, med rikelig oppskudd av ungrær. Bredden er jevnt skrånende ned mot vannet, noe som trolig sikrer et jevnt sig av organisk partikulært materiale til vassdraget. Til sammen har dette avsnittet **tilstandsklasse 3**.

Et par steder var det tegn til sideerosjon, med utglidning av trær og jordmasser. Vi gjorde også enkelte registreringer av skrot og fyllmasser tett ut mot kantvegetasjonen, noe som er lite gunstig, grunnet økt fare for destabilisering av løsmasser og trær. Nedstrøms brua ved Slependveien er den naturlige vegetasjonen fjernet på begge sider av elveløpet (**Figur 46**). En stor kulp er dermed unødig eksponert, noe som er lite heldig for fisken. Kulper av denne størrelsen spiller en nøkkelrolle for det akvatiske livet i elva, og vi anbefaler å gjenopprette en naturnær og variert skogvegetasjon her. Noe lengre ned i den meandrerende delen, ved Hamang, er det en begynnende utglidning av kantsonen (**Figur 47**). Dette er også et eksempel på oppfylt areal der masse skyves utover i en allerede presset kantsone. Det bør her gjøres større rom for kantsonen. Det bør også plantes til med stedegne trær og la krattvegetasjon og urter få utvikle seg.

Figur 46. Utbredelsen av kanvegetasjon ved to steder langs nedre del av Sandvixselva.

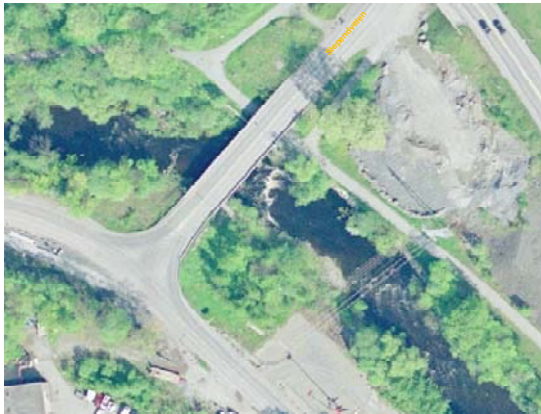
Kulp ved Slependveien

Figur 47. Lokalteter med mulighet for tiltak.

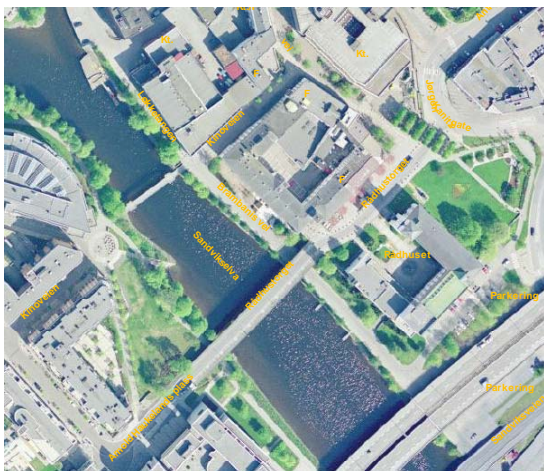
Det nederste avsnittet, nedstrøms Øverlandsbekken, er så gjenbygd at det bare står igjen ubetydelige rester av vegetasjon et fåtall steder. Dette avsnittet har dermed **tilstandsklasse 1**. Det er begrensede muligheter for tiltak i denne delen av elva. Det vil heller ikke å være av vesentlig betydning verken for oppgang eller produksjon av laksefisk eller for elvas økosystem for øvrig.

Figur 48. Utbredelsen av kanvegetasjon etter samløpet mellom Sandvikselva og Øverlandselva.

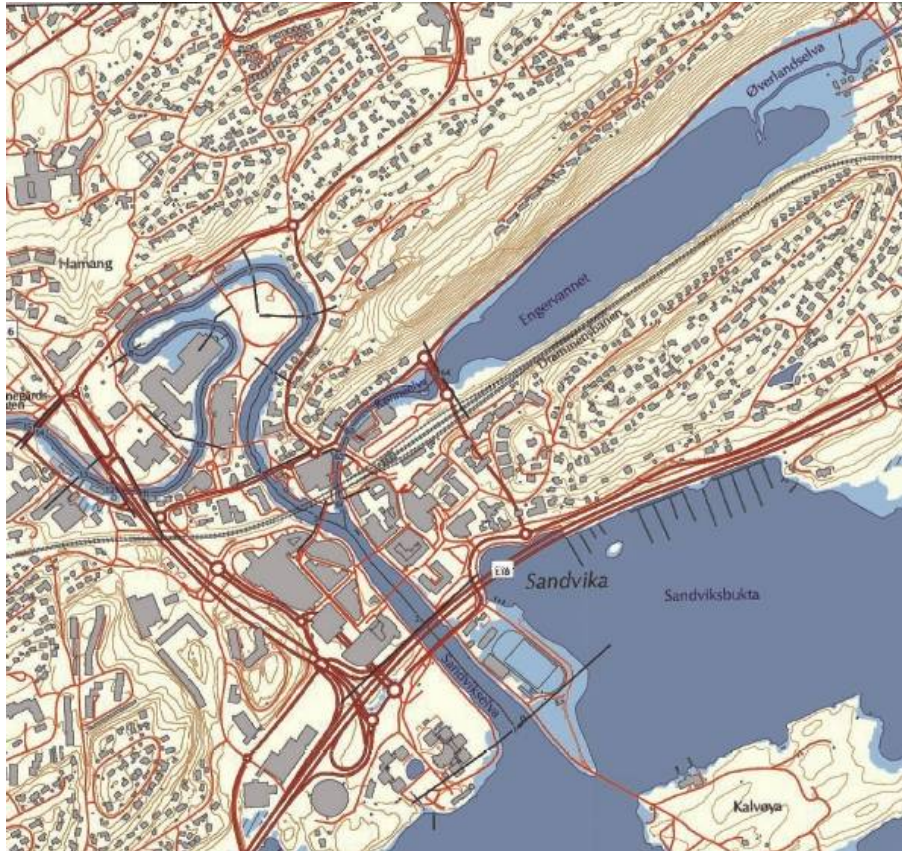
Flomdempingstiltak anbefales i første rekke i de øvre delene av vassdraget da dette vil ha gode nedstrøms effekter. I de nedre delene av Isielva og Sandvikselva (**Figur 49**) er det færre muligheter til å anlegge nye flomdempende tiltak. Området er tett bebyggt, og det antas at anlegg av terskler og demninger kan forverre flomsituasjonen. I nåværende parkanlegg ved de nederste meandersvingene er det en mulighet for anlegg av enkelte flomdammer, men dette tiltaket anbefales ikke prioritert i første rekke da det vil være bedre å utføre tiltak lenger oppe i vassdraget først.

Figur 49. Nedre deler av Sandviksvassdraget med meandere, samt Engervannet og nedre del av Øverlandselva (Engerelva).
