RAPPORT LNR 5544-2008

Sandviksvassdraget

- Kartlegging og tiltak.

Tittel Sandviksvassdraget- kartlegging og tiltak	Løpenr. (for bestilling) 5544-2008	Dato 31.01.2008
	Prosjektnr. Undernr. 27316	Sider Pris 64
Forfatter(e) Torleif Bækken, Thrond Haugen, Markus Lindholm, Karl Jan Aanes, Eva Skarbøvik (Bioforsk), Atle Hauge (Bioforsk), Bjørn Otto Dønnum (Sweco Grøner)	Fagområde Integrert vassdragsforvaltning	Distribusjon Åpen
	Geografisk område Akershus	Trykket Åpen

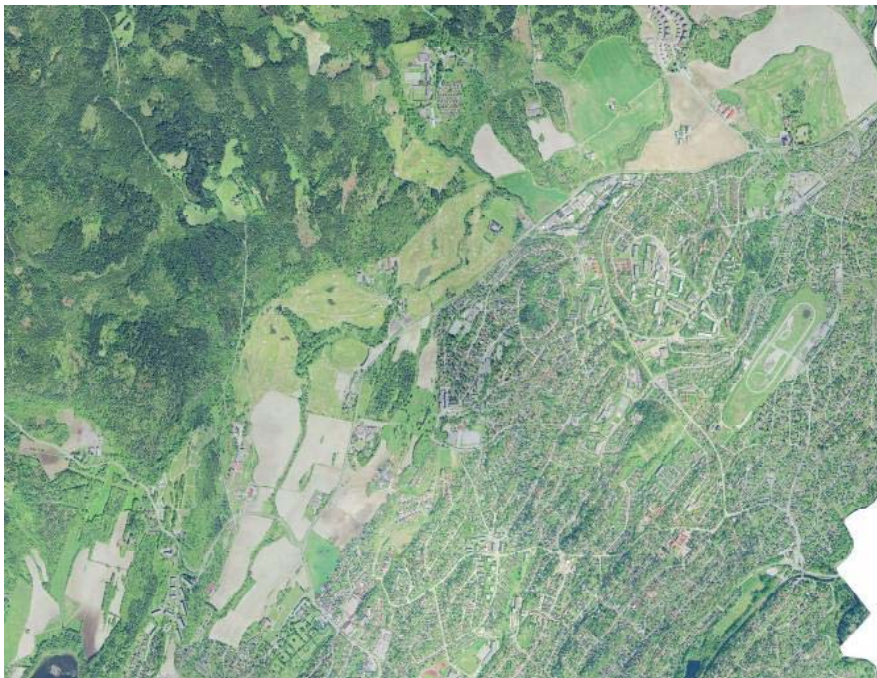
Figur 52. Øvre del med golfbane og jordbruk samt nedre anadrome strekning i Øverlandselva

Øverlandselva er et lite vassdrag og nedbørsfeltet er relativt tett bebygd og vannføringsregimet er med all sannsynlighet forandret til flere og større flommer. I den øvre delen av elva ble det tilført store mengder sediment som følge av byggingen av Haga golfbane, og dette problemet vil fortsatt påvirke elva. Langs den øvre delen av elva drives fortsatt kornproduksjon. Høsten 2007 var det mange jorder som var høstpløyd med direkte kobling til elva. I milde perioder om vinteren vil disse jordene tilføre elva mye sediment og næringsstoffer. Det er også registrert noe lekkasje fra kloakkledninger som krysser elva, samt at flere av overvannsledningene som er lagt ned til bekken bar preg av å inneholde kloakk i tillegg til overvann. Vi forslår derfor tiltak som kan redusere slam og kloakkpåvirkning i elva (**Tabell 9**)

1. Det bør settes i verk tiltak for å redusere lekkasje fra kloakkledninger som krysser elva i den nedre delen samt og sikre at overvannsledningene som er lagt ned til elva ikke tilføres kloakk.
