**Behandling med  
aluminiumsulfat ( ALS )  
mot lakseparasitten  
*Gyrodactylus salaris* i  
Steinkjervassdraget**

Tittel Behandling med aluminiumsulfat (AIS) mot lakseparasitten <i>Gyrodactylus salaris</i> i Steinkjervassdraget.	Løpenr. (for bestilling) 5577-2008	Dato 2008-06-26
	Prosjektnr. Undernr. O-26204/O-28111	Sider Pris 32
Forfatter(e) Anders Gjørwad Hagen, Atle Rustadbakken, Rolf Høgberget, Sigurd Hytterød <sup>1</sup> , Arne Jørgen Kjøsnes og Atle Hindar	Fagområde Gyrobekledning	Distribusjon Åpen
	Geografisk område Nord-Trøndelag	Trykket CopyCat

**Behandling med aluminiumsulfat (AlS) mot  
lakseparasitten *Gyrodactylus salaris* i  
Steinkjervassdraget**

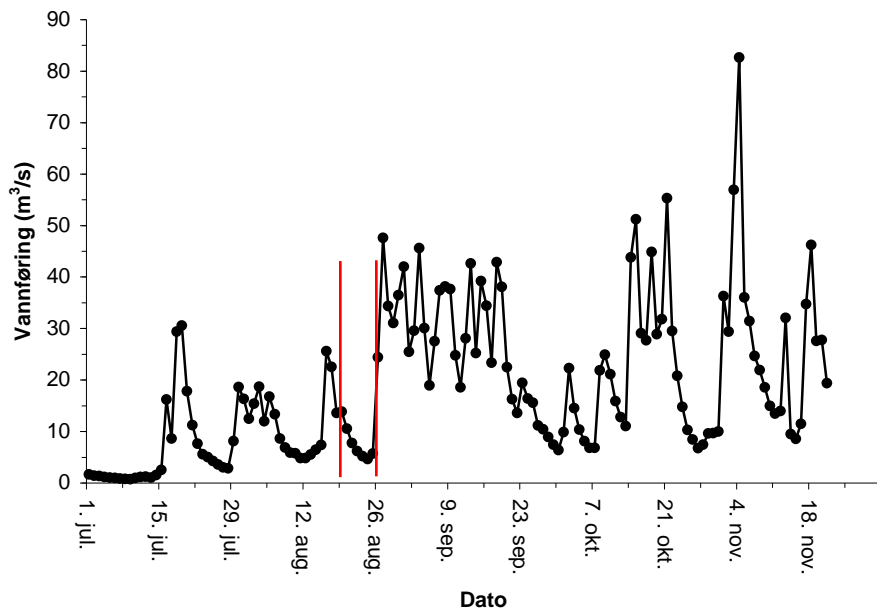
I uke 34 viste prognosene en forventet økende vannføring opp mot 20 m<sup>3</sup>/s for helga 25. og 26. august. Mot slutten av uke 34 ble disse prognosene justert opp, og i løpet av natta 25.-26. august økte vannføringen i Ognader fra 6 til 25 m<sup>3</sup>/s (Figur 6). Den 27. august kl. 11 ble vannføringen i Ognader (Støfossen) målt til 53 m<sup>3</sup>/s, noe som var nær det dobbelte av prognosene.

**Figur 6.** Vannføring i Støafossen, Ognå i perioden juli-november 2007. Røde markeringer angir behandlingsperioden. Kilde: NVE.

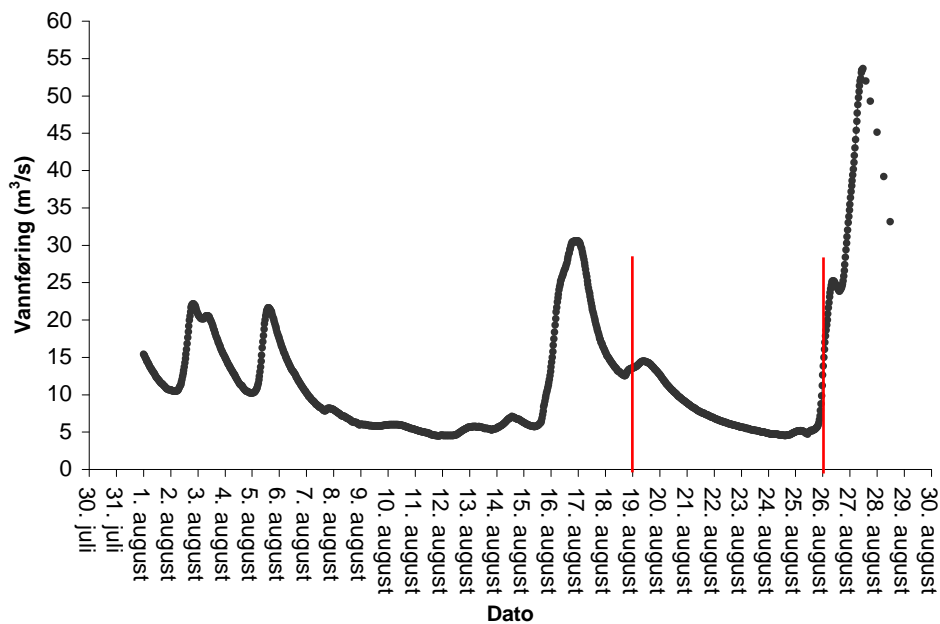
**Figur 7.** Vannføring i Støafossen, Ognå under opprigging og behandling. Røde markeringer angir behandlingsperioden. Kilde: NVE.

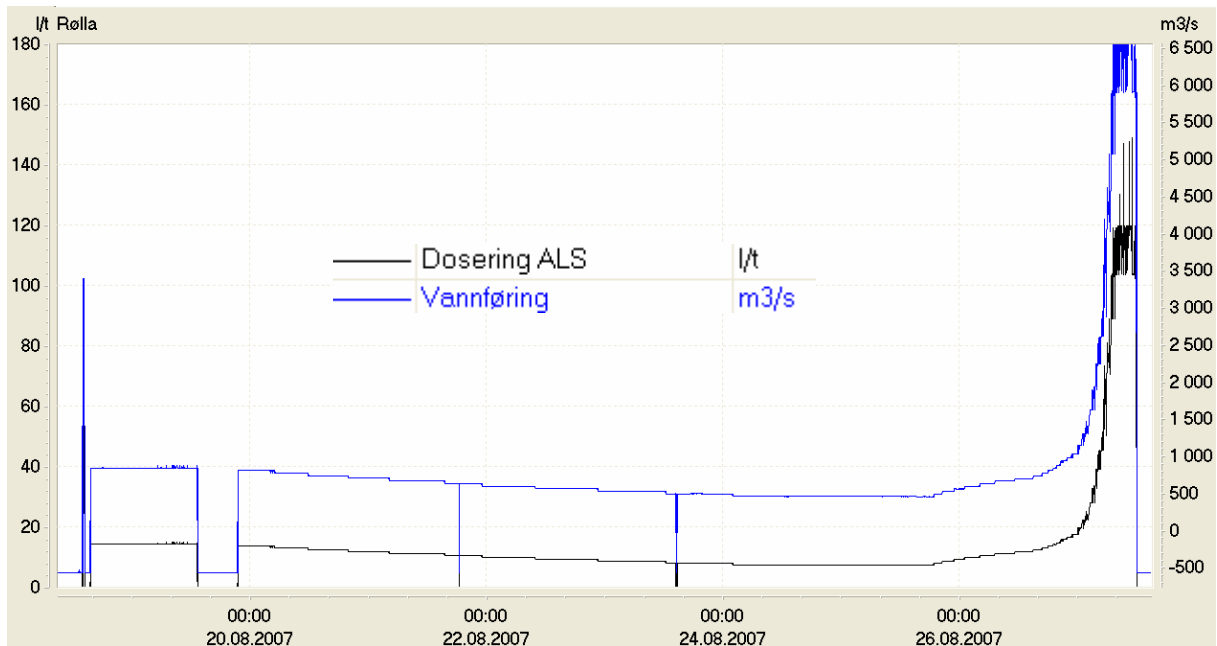
**Figur 9.** Vannføring sammen med ALS-dosering ved Rølla doseringsanlegg. Doseringen fulgte vannføringen ved at det ble gitt en fast dose på 4,5 ml/m<sup>3</sup> vann.

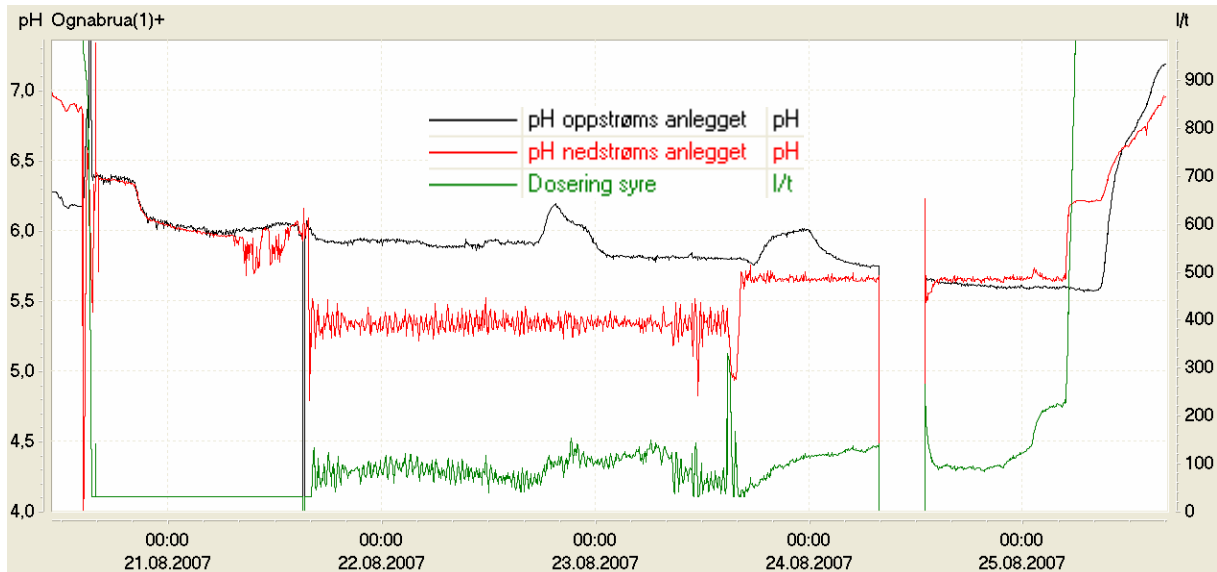
Dosering fra dette anlegget begynte ved middagstider den 21. august. pH stilte seg raskt inn til et nivå noe under målet (pH 5,5), og det ble dosert ca 100 liter syre pr. time for å opprettholde dette nivået (**Figur 14**). Etter to dager ble mål-pH endret til 5,8, og pH i elva økte da til 5,65. Syredoseringen ble noe redusert på grunn av lavere pH i elvevannet oppstrøms anlegget. På grunn av jordfeil i en vannpumpe, oppsto strømstans på doseringsanlegget i 6 timer den 24. august. Ved restart justerte pH seg raskt tilbake til mål-pH, og det ble dosert ca. 85 l/t. Dette nivået ble opprettholdt til behandlingen stoppet.

**Figur 14.** Syredosering og pH oppstrøms og nedstrøms anlegget på Ognabrua. Doseringstopp markeres ved at doseringssignalet øker brått.

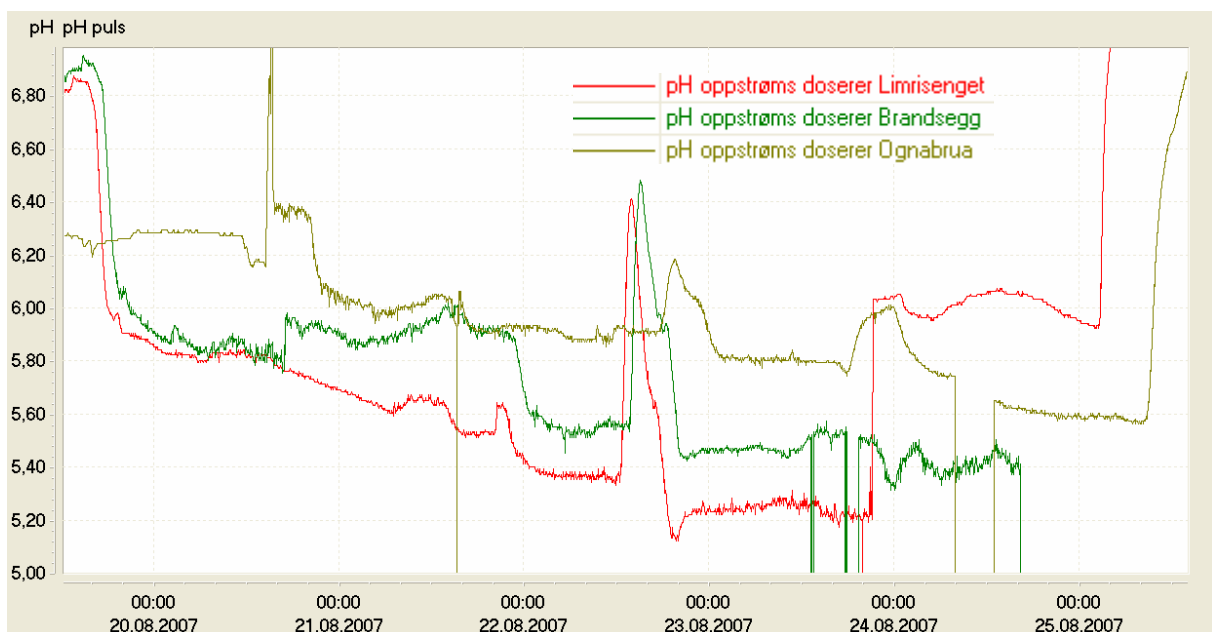
Dataloggingen viser også pH-utviklingen nedover i elva etter hvert som syredoseringen ga effekter (**Figur 15**). Utviklingen ved oppstart og doseringsstans ses godt og gir grunnlag for å beregne de vannhastigheter det er redegjort for over.

**Figur 15.** pH-utvikling ved Limrisenget, Brandsegg og Ognabrua under aluminiumsbehandlingen i 2007. Data fra Støa øverst i Oga er ikke vist.

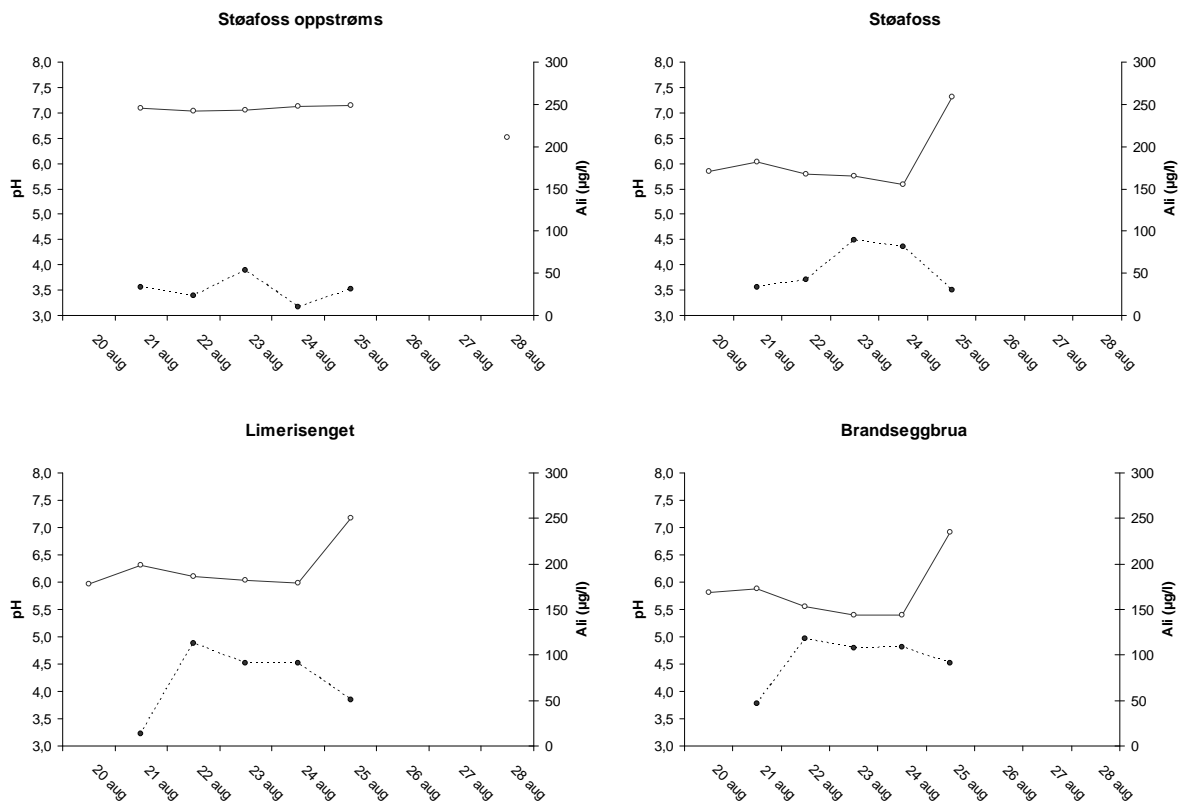
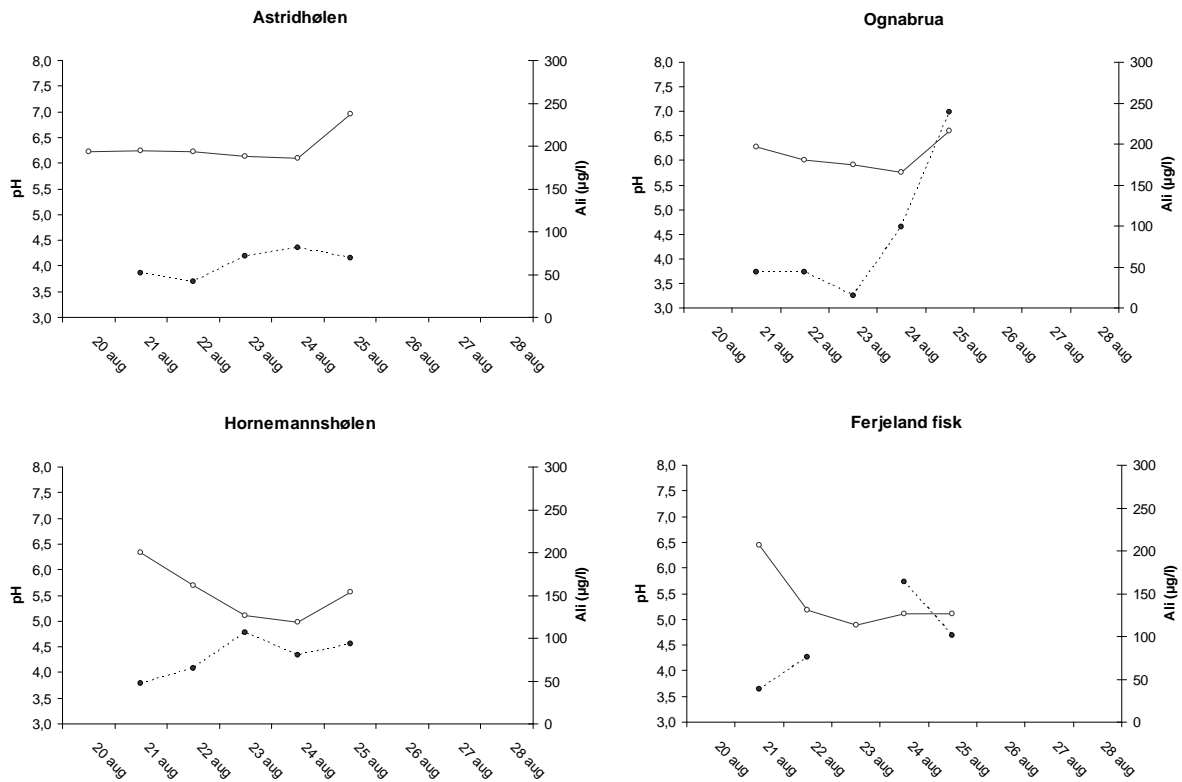
Resultatene fra vannprøvene som ble analysert i felt er presentert i Figur 18. Resultatene viser at pH sank som følge av syretilsettingen, men at pH varierte mellom de ulike stasjonene og elvene. Det var også en variasjon i pH fra dag til dag på enkelte stasjoner. pH ble raskt stabil på 5,55-6,11 i Ogna ned til Astridhølen (**Figur 18**). Unntaket er Astridhølen, der det 20-22. august var pH 6,23. I Ogna fra Ognabrua og nedover kom stabiliseringen av pH en dag senere, med pH 5,18-6,00 fra 22. august. Resultatene fra Al-analysene viste at Al-konsentrasjonene varierte mellom de ulike stasjonene og elvene. Det var også variasjoner fra dag til dag på enkelte stasjoner. Al-verdiene var høyere enn ønsket minsteverdi (35 µg Al<sub>i</sub>/l) ved alle prøvestasjoner i Ogna i tidsrommet 22.-24. august. Ved Støafoss nedstrøms var Al<sub>i</sub> 80-90 µg/l to av disse dagene. Ved Brandseggbrua var Al<sub>i</sub>-verdiene 47-118 µg Al/l i perioden 21-25. august. Ved Limerisenget ble imidlertid Al<sub>i</sub>-verdiene målt til kun 13 µg/l den 22. august. Vurdert i forhold til pH, synes dette å være en feilmåling. En tilsvarende situasjon oppstod ved Ognabrua, med 15 µg Al<sub>i</sub> /l den 23. august. Også denne verdien antas å være en feilmåling. I forbindelse med uforutsett pumpestans ved Støafoss natt til 25. august (Kapittel 3.5), ble det observert en økning i pH og demping av Al<sub>i</sub> ved prøvetakingen 25. august. Alle anleggene i Ogna ble stanset etter hendelsen.

**Figur 18.** pH (—) og Al<sub>i</sub> (·····) i Ognabrua i perioden 20. august – 26. august 2007.

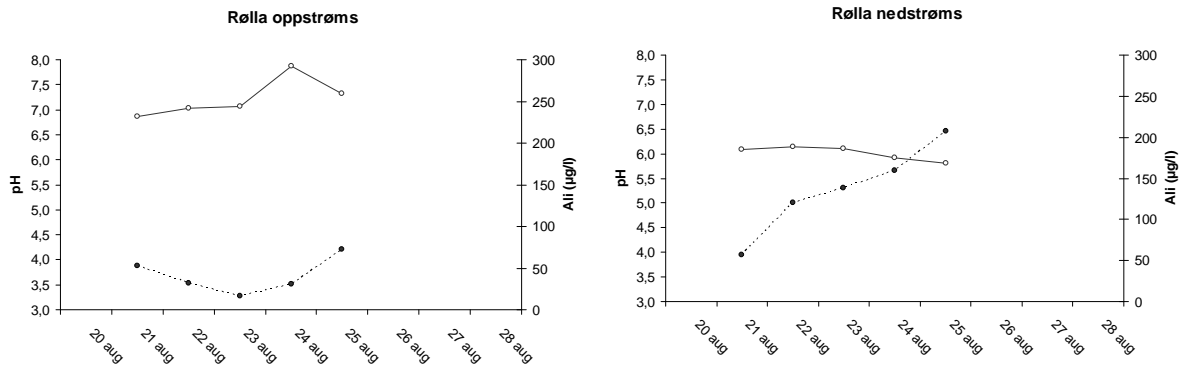
pH ble raskt stabil i Rølla, og var 5,80-6,15 i perioden 21-25. august (**Figur 19**). Konsentrasjonen av Al<sub>i</sub> i samme periode var 57-207 µg/l. Til tross for ustabil dosering (se avsnitt 3.3) synes pH å ha vært utjevnet og stabil ved utløpet. Veterinærinstituttet behandlet Rølla med CFT-Legumin 21. august.

**Figur 19.** Resultater fra pH(—)- og Al<sub>i</sub>(·····)-verdier (µg L<sup>-1</sup>) i Rølla i perioden 20. august – 26. august 2007.
