Undersøkelse av tildekking av dypvannsdeponiet ved Malmøy- kalven med Sedimentprofilkamera

Tittel Undersøkelse av tildekking av dypvannsdeponiet ved Malmøykalven med Sedimentprofilkamera	Løpenr. (for bestilling) 5775-2009	Dato 31-03-2009
	Prosjektnr. Undernr. O-28477 O-28478	Sider Pris 17
Forfatter(e) Hans C Nilsson Morten Schaanning	Fagområde Miljøgifter i Marin miljø	Distribusjon Fri
	Geografisk område Indre Oslofjord	Trykket CopyCat AS

Oppdragsgiver(e) Norges Geotekniske Institutt (NGI)	Oppdragsreferanse Arne Pettersen og Espen Eek
--	---

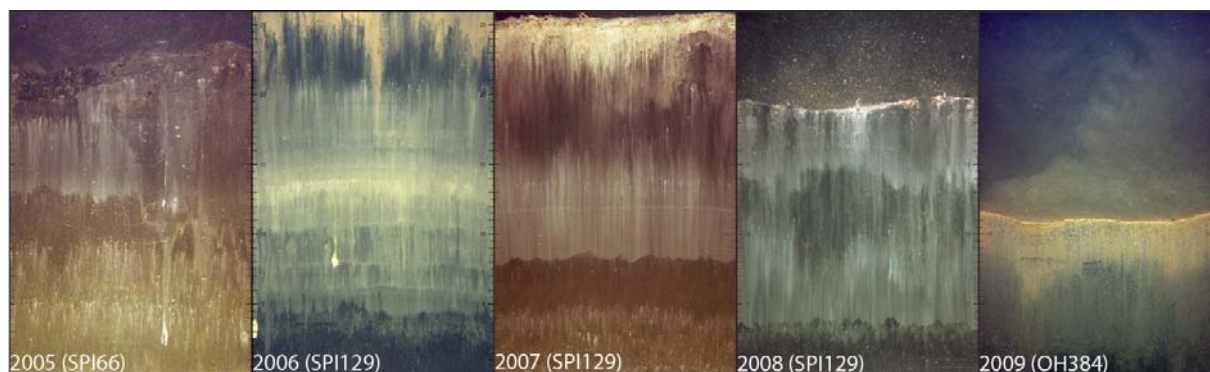
Figur 6. Sedimentprofilbilder innsamlet i søndre del av deponiområdet fra før deponering startet (bildet lengst til venstre) til etter utlegging av første dekklag (bildet lengst til høyre). Se **figur 5**.

Figur 6 viser SPI-bilder innsamlet i den sydlige delen av deponiområdet tilbake til 2005, før deponeringen begynte¹. Bildet fra 2005 (SPI66) ble innsamlet litt syd for posisjonen der SPI129 (2006 til 2008) og OH384 (2009) ble innsamlet. Alle bildene er tatt i området klassifisert til D eller 0 i herværende rapport. Bildene viser at før tildekking varierte penetrasjonsdypet fra ca 17 cm til > 26 cm. På OH384 er penetrasjonsdypet bare 11 cm, dvs vesentlig mindre enn før både tildekking og deponering startet. Dette viser at sedimentet på denne stasjonen har god bæreevne sammenlignet med tidligere års undersøkelser.

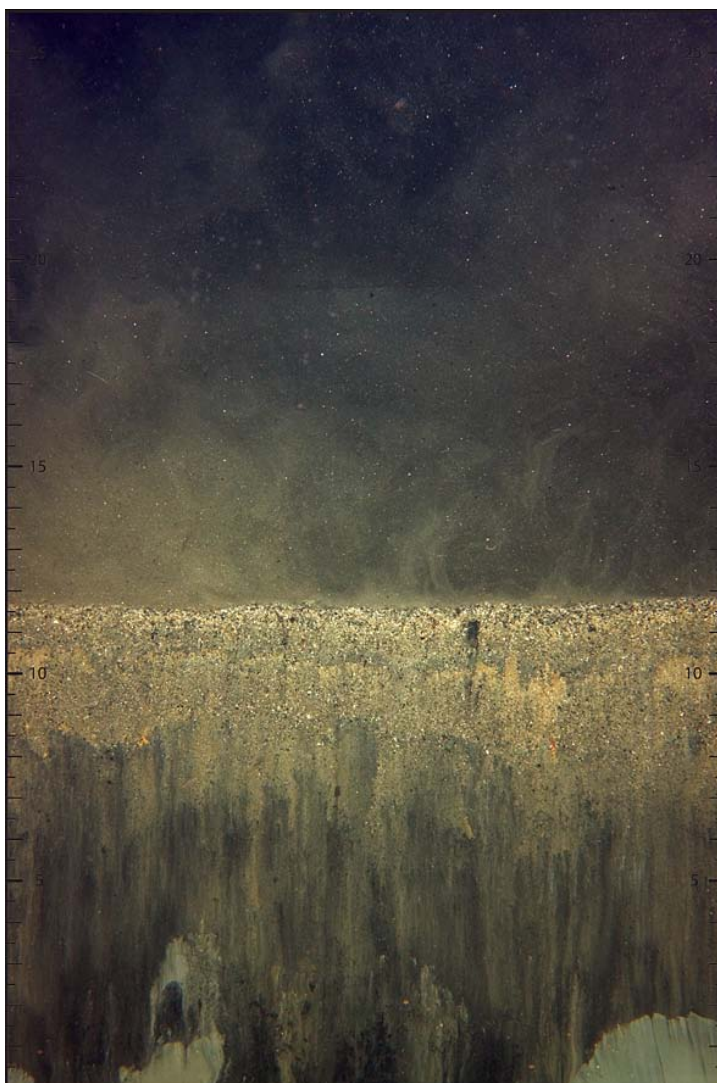
Image ID 4162
OC-17_1.jpg

Visit ID 1818 Date 2009-01-09 Station OC-17 Cap class
 Latitude 59,86824 Longitude 10,73162 Depth (m) 67 B

Penetration depth (cm)	11,5	Cap crest (cm)	0,0
Sediment roughness (cm)	0,0	Cap area (cm ²)	46,0
SPI weight	SPI 26 kg	Cap thickness (cm)	2,7

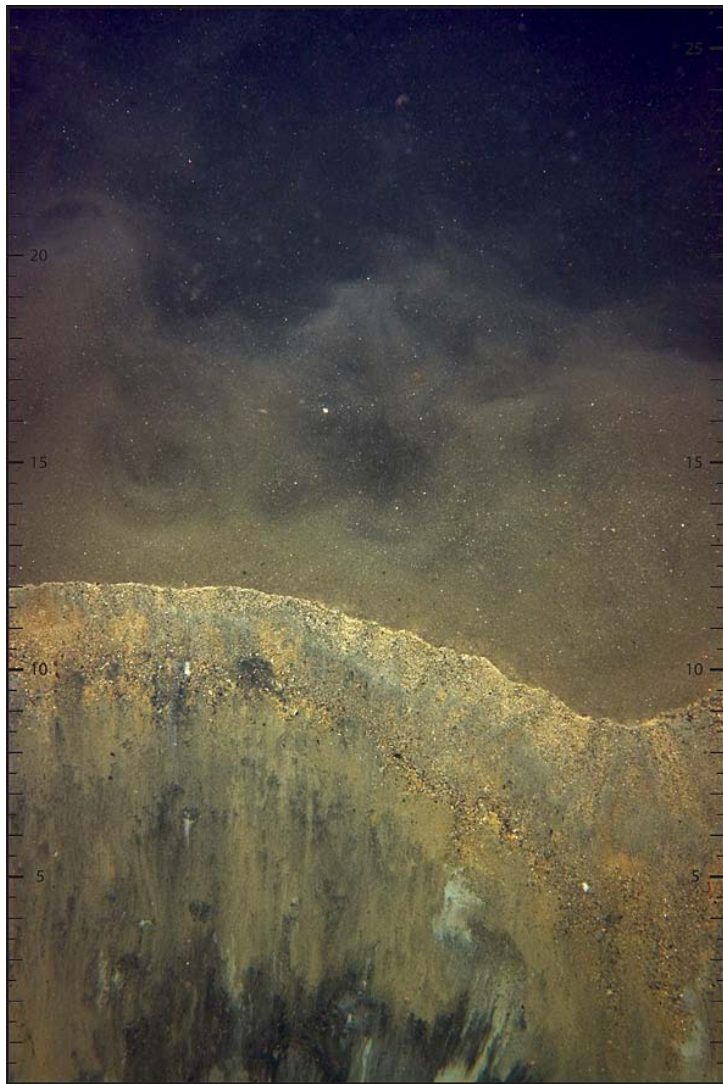
Image ID 4170
OC-26_1.jpg

Penetration depth (cm)	11,0	Cap crest (cm)	0,0
Sediment roughness (cm)	3,0	Cap area (cm ²)	58,0
SPI weight	SPI 26 kg	Cap thickness (cm)	3,4

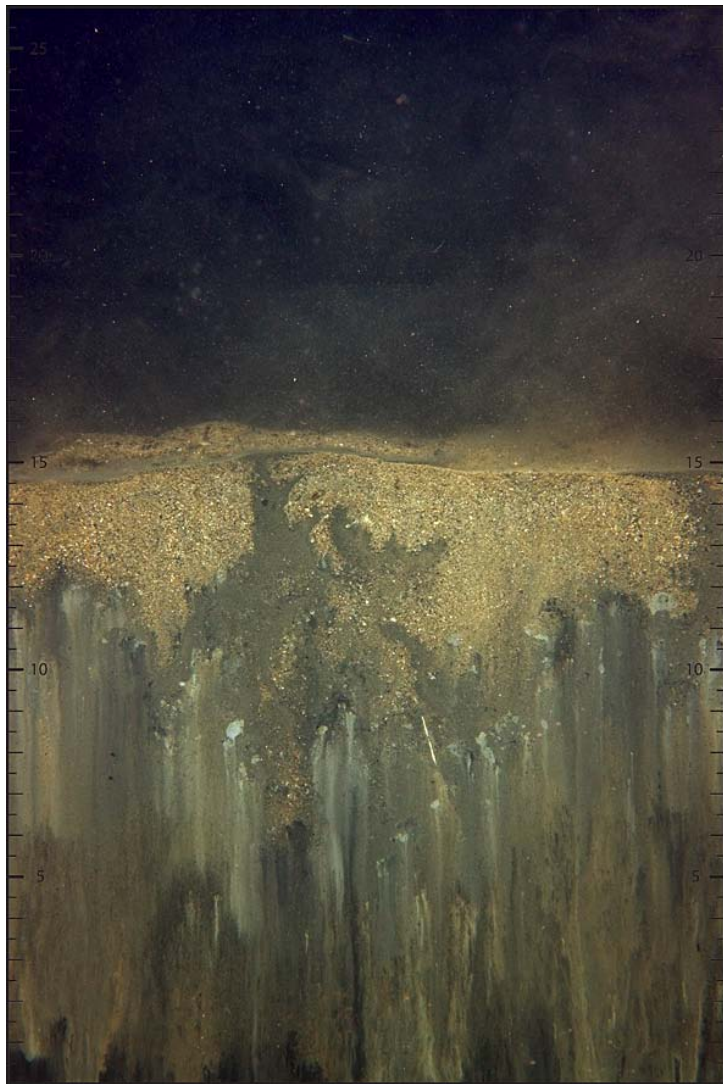
Image ID 4171
OC-27_1.jpg

Penetration depth (cm)	15,0	Cap crest (cm)	0,0
Sediment roughness (cm)	0,5	Cap area (cm ²)	59,0
SPI weight	SPI 26 kg	Cap thickness (cm)	3,4

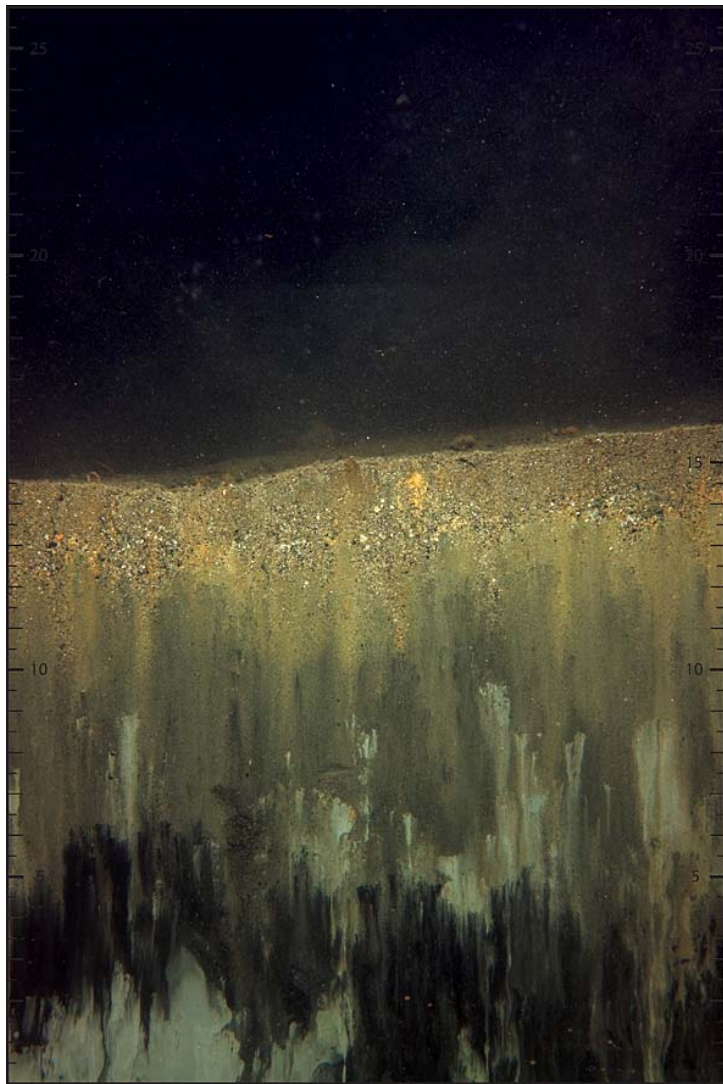
Image ID 4173
OC-29_1.jpg

Penetration depth (cm)	15,0	Cap crest (cm)	0,0
Sediment roughness (cm)	1,5	Cap area (cm ²)	41,0
SPI weight SPI 26 kg		Cap thickness (cm)	2,4

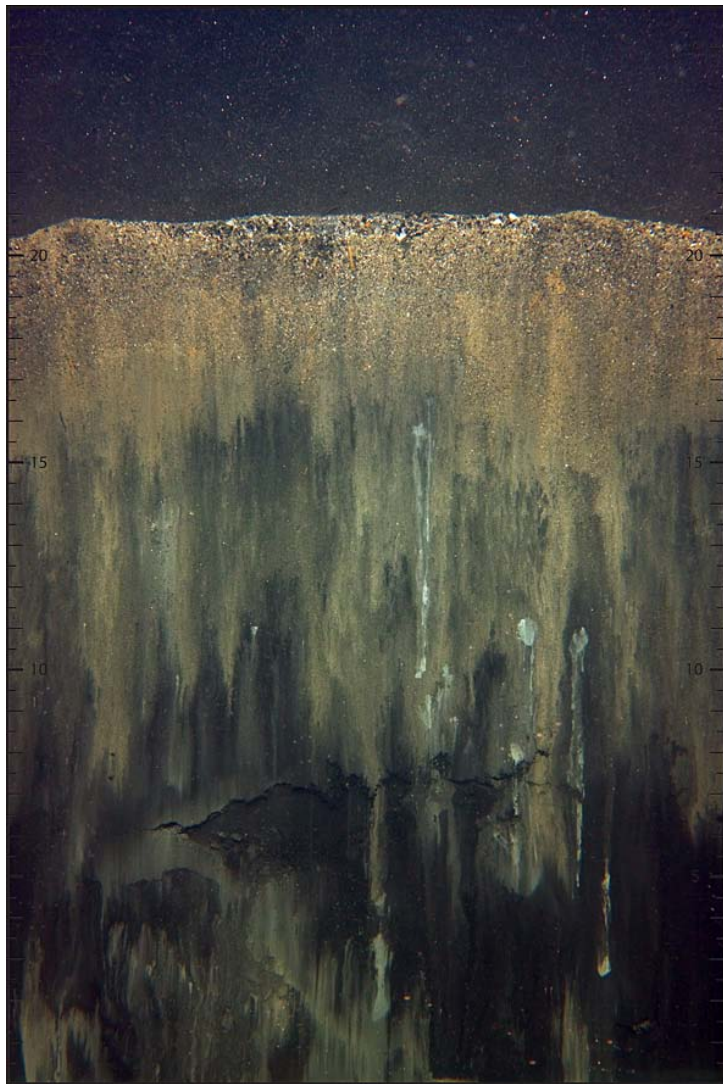
Image ID 4175
OC-31_1.jpg

Penetration depth (cm)	20,5	Cap crest (cm)	0,0
Sediment roughness (cm)	0,5	Cap area (cm ²)	40,0
SPI weight	SPI 26 kg	Cap thickness (cm)	2,3

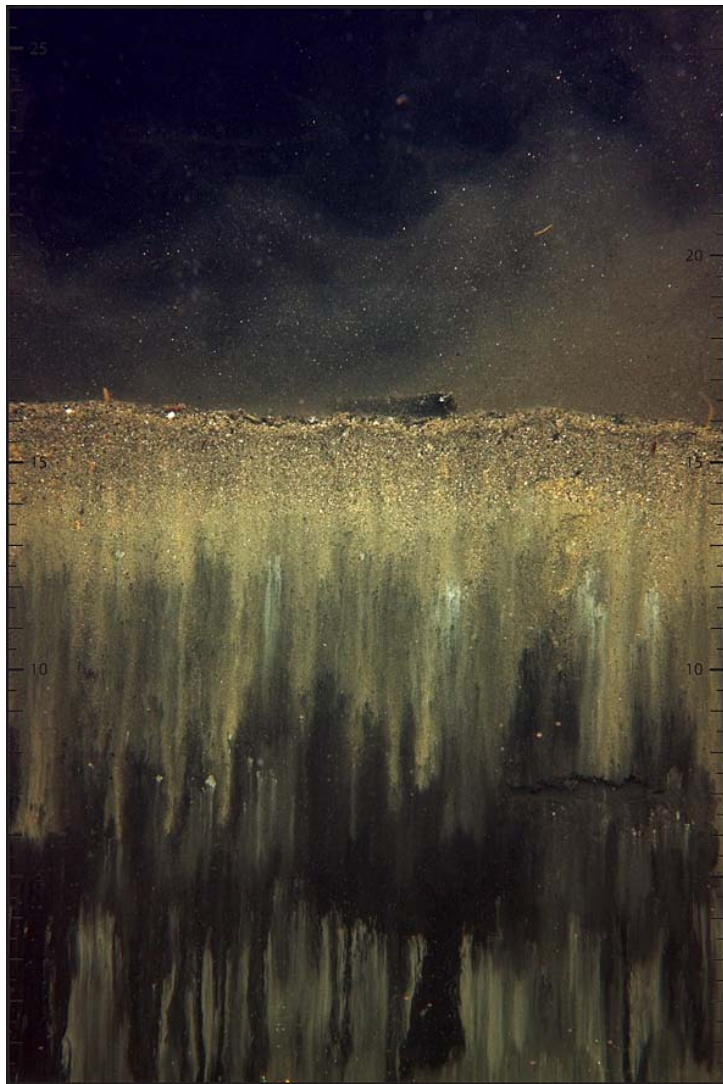
Image ID 4176
OC-32_1.jpg

Penetration depth (cm) 16,0
 Sediment roughness (cm) 0,0
 SPI weight SPI 26 kg

Cap crest (cm) 0,0
 Cap area (cm²) 37,0
 Cap thickness (cm) 2,1

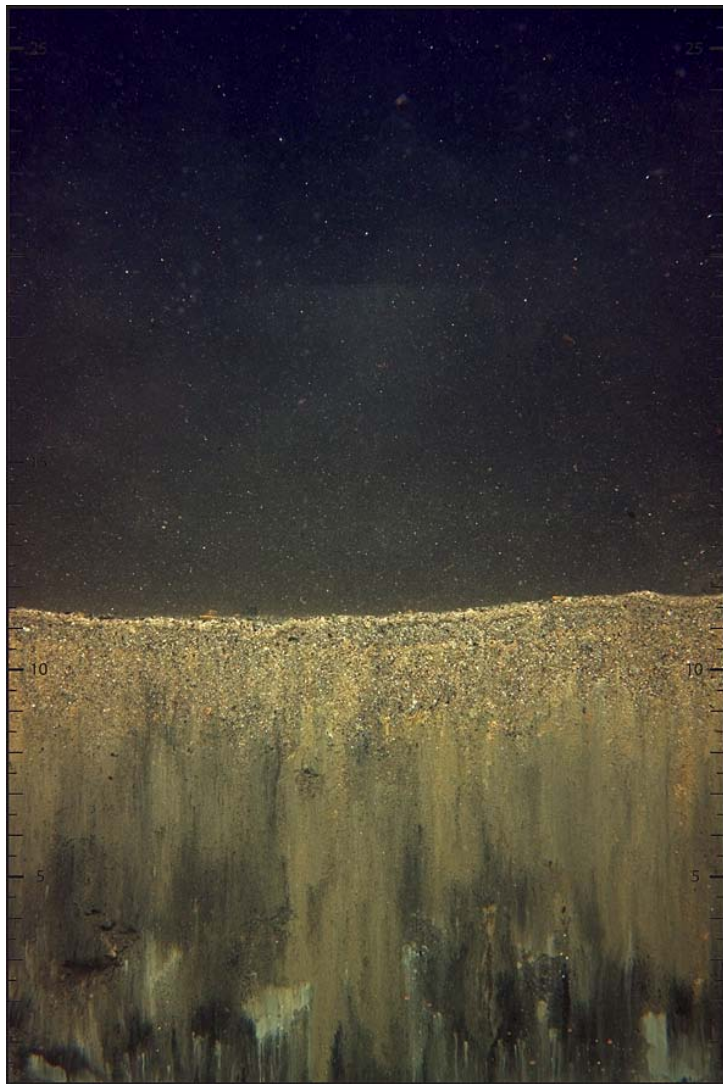
Image ID 4179
OC-35_1.jpg

Penetration depth (cm)	11,5	Cap crest (cm)	0,0
Sediment roughness (cm)	0,0	Cap area (cm ²)	43,0
SPI weight	SPI 26 kg	Cap thickness (cm)	2,5

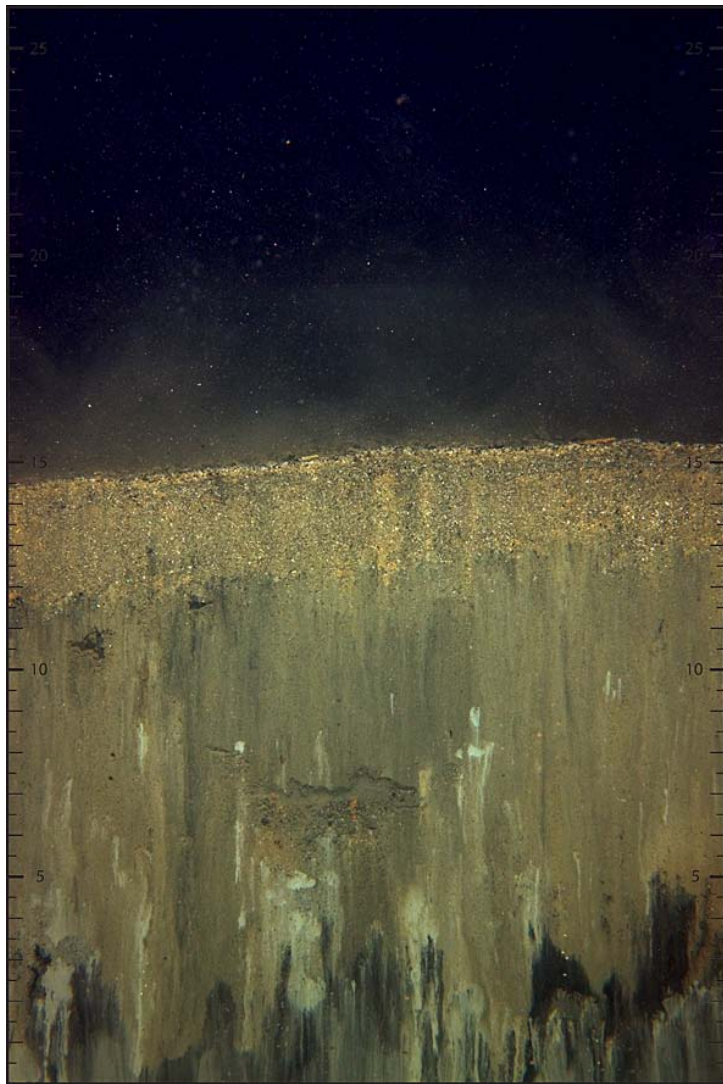
Image ID 4180
OC-36_1.jpg

Penetration depth (cm)	15,0	Cap crest (cm)	0,0
Sediment roughness (cm)	1,0	Cap area (cm ²)	45,0
SPI weight	SPI 26 kg	Cap thickness (cm)	2,6

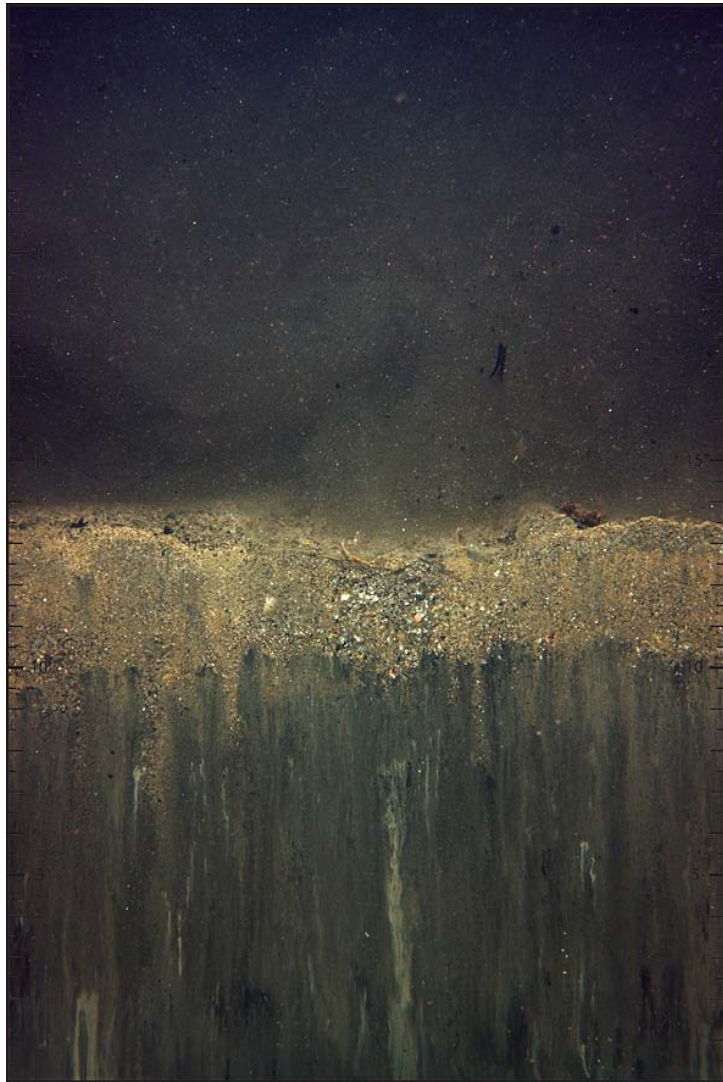
Image ID 4181
OC-37_1.jpg

Penetration depth (cm)	13,5	Cap crest (cm)	0,0
Sediment roughness (cm)	1,0	Cap area (cm ²)	48,0
SPI weight	SPI 26 kg	Cap thickness (cm)	2,8

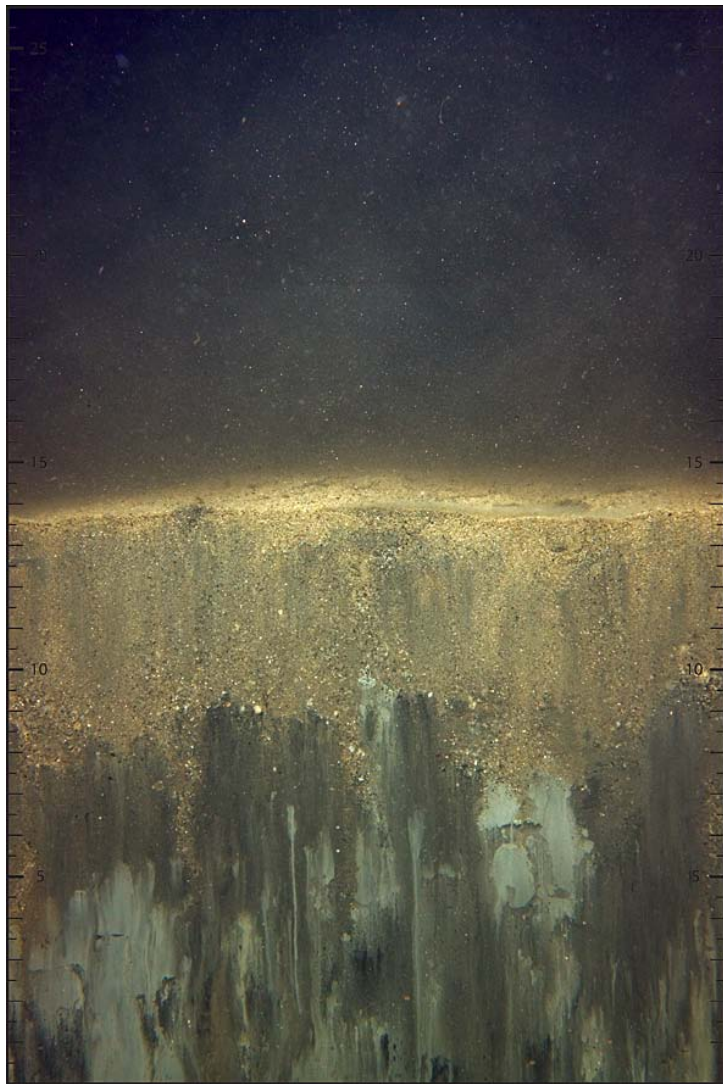
Image ID 4184
OC-40_1.jpg

Penetration depth (cm)	14,0	Cap crest (cm)	0,0
Sediment roughness (cm)	0,5	Cap area (cm ²)	75,0
SPI weight	SPI 26 kg	Cap thickness (cm)	4,3

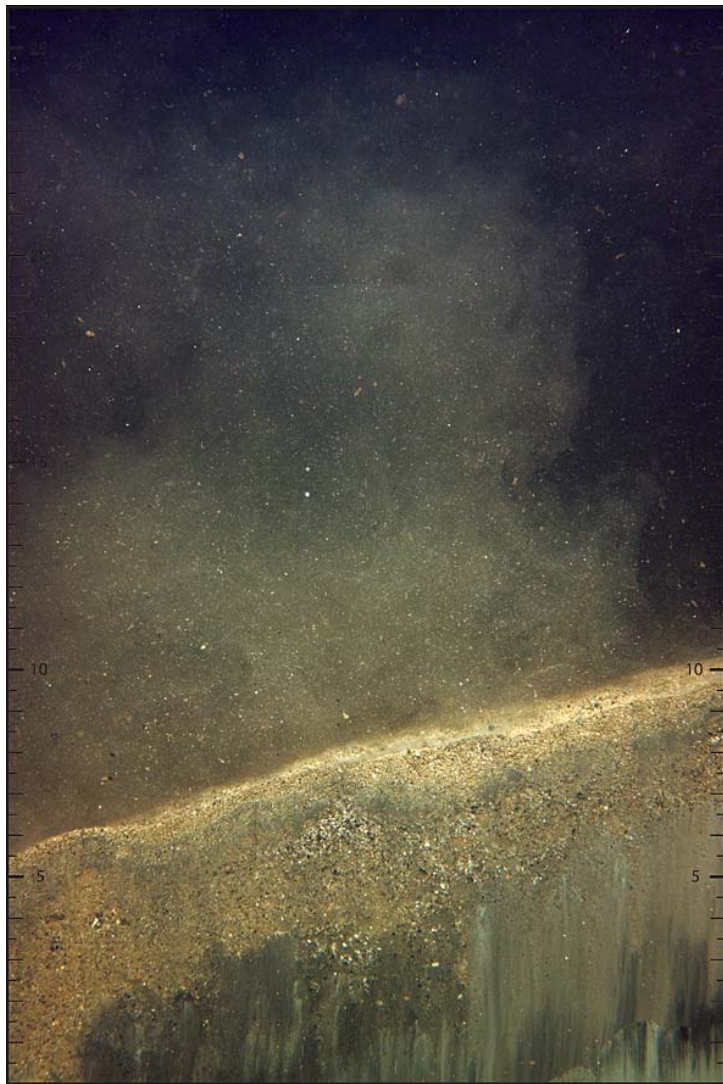
Image ID 4185
OC-41_1.jpg

Penetration depth (cm)	7,5	Cap crest (cm)	0,0
Sediment roughness (cm)	4,0	Cap area (cm ²)	64,0
SPI weight	SPI 26 kg	Cap thickness (cm)	3,7

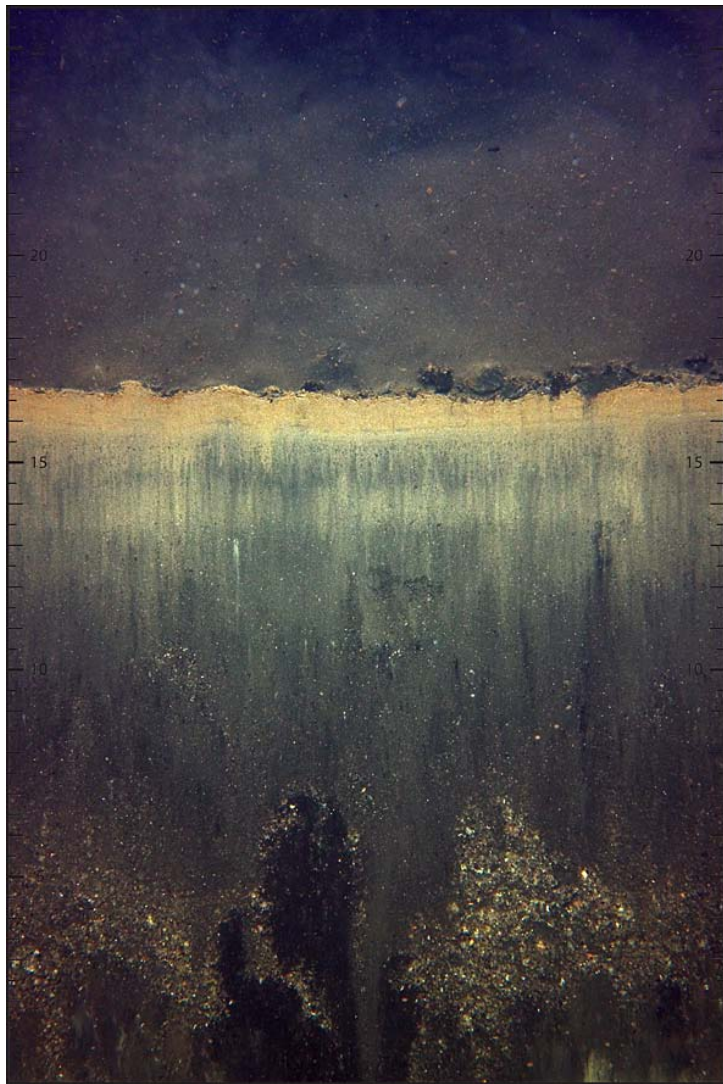
Image ID 4089
OH260_1.jpg

Penetration depth (cm)	17,0	Cap crest (cm)	9,5
Sediment roughness (cm)	0,0	Cap area (cm ²)	75,0
SPI weight	SPI 26 kg	Cap thickness (cm)	4,3

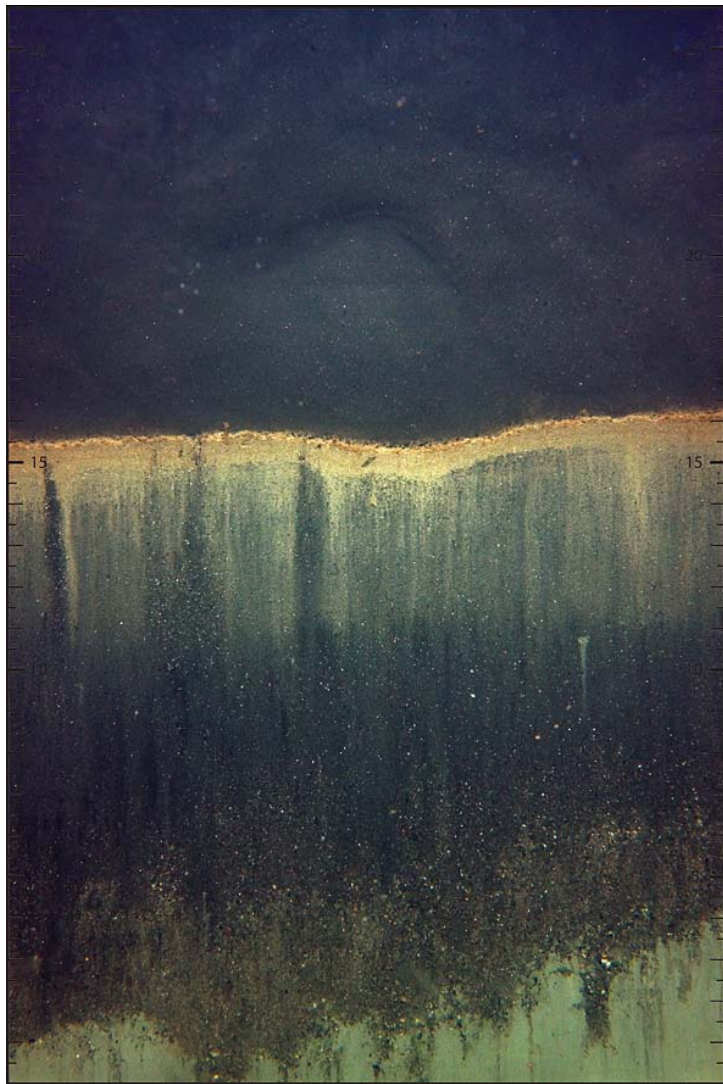
Image ID 4090
OH261_2.jpg

Penetration depth (cm)	15,5	Cap crest (cm)	9,0
Sediment roughness (cm)	0,5	Cap area (cm ²)	90,0
SPI weight	SPI 26 kg	Cap thickness (cm)	5,2

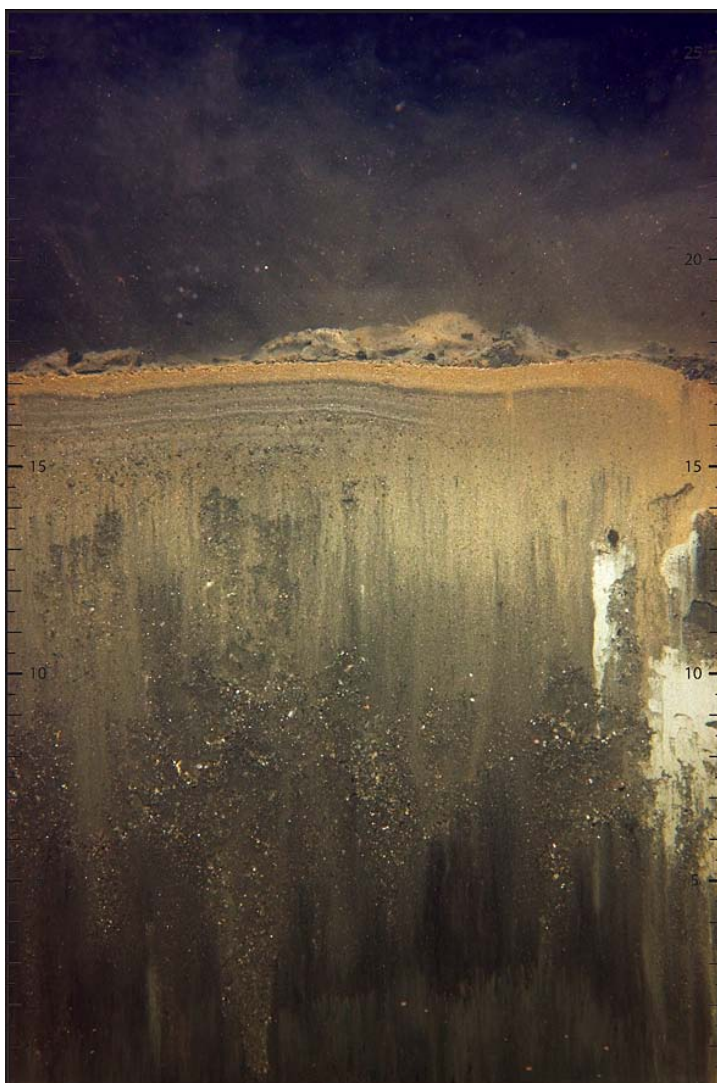
Penetration depth (cm)	17,0	Cap crest (cm)	3,3
Sediment roughness (cm)	0,5	Cap area (cm ²)	59,0
SPI weight	SPI 26 kg	Cap thickness (cm)	3,4

Color sediment layer 1 Sort
 Color sediment layer 2

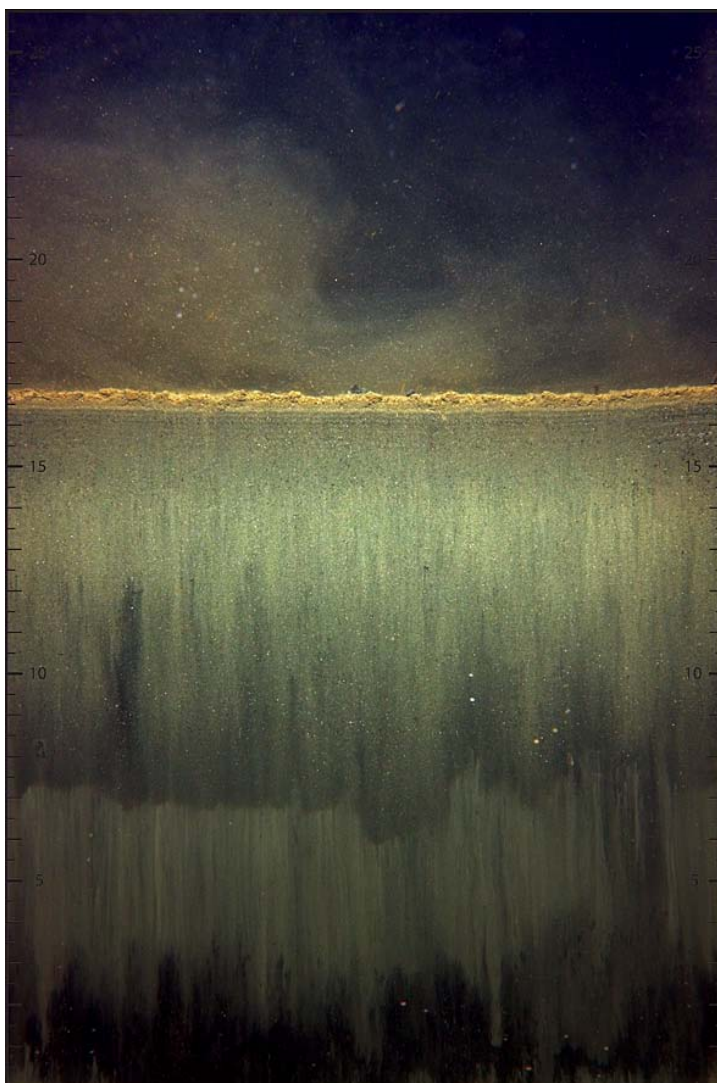
OH341 SPI NGI Malmøykalven Oslo Havn

Penetration depth (cm)	11,5	Cap crest (cm)	4,0
Sediment roughness (cm)	0,5	Cap area (cm ²)	83,0
SPI weight	SPI 26 kg	Cap thickness (cm)	4,8

Color sediment layer 1 Sort
Color sediment layer 2

Biogen. stucture Børstmarkrør

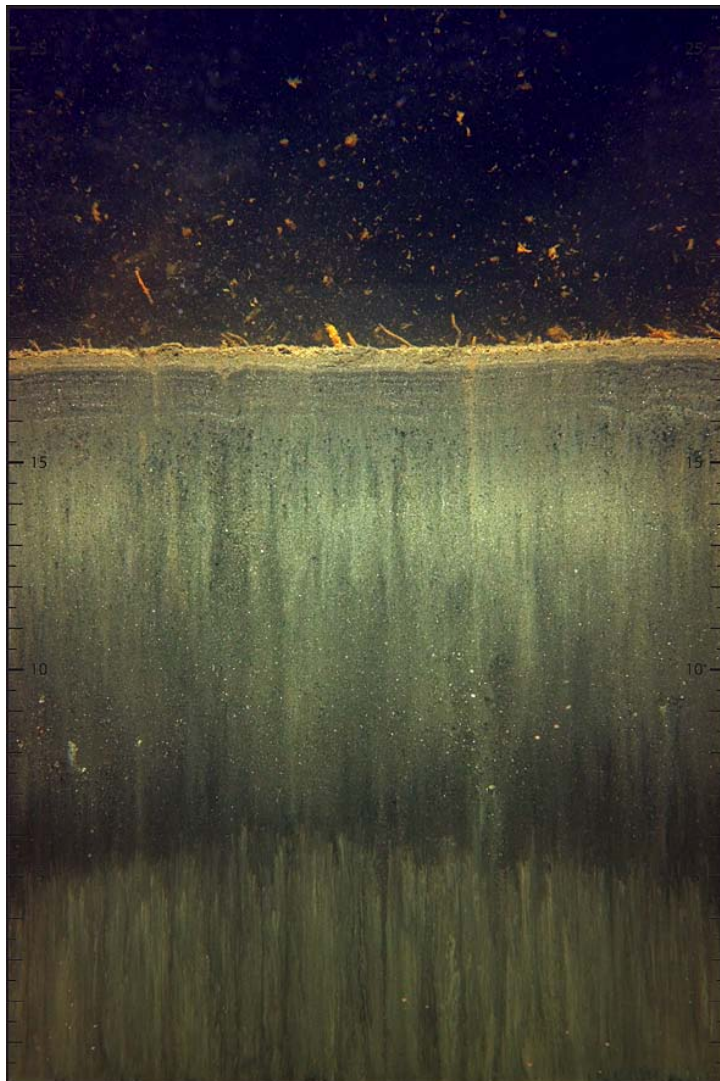
OH344 SPI NGI Malmøykalven Oslo Havn

Penetration depth (cm)	18,0	Cap crest (cm)	
Sediment roughness (cm)	0,0	Cap area (cm ²)	0,0
SPI weight	SPI 26 kg	Cap thickness (cm)	0,0

Color sediment layer 1
 Color sediment layer 2

Biogen. stucture Børstmarkrør

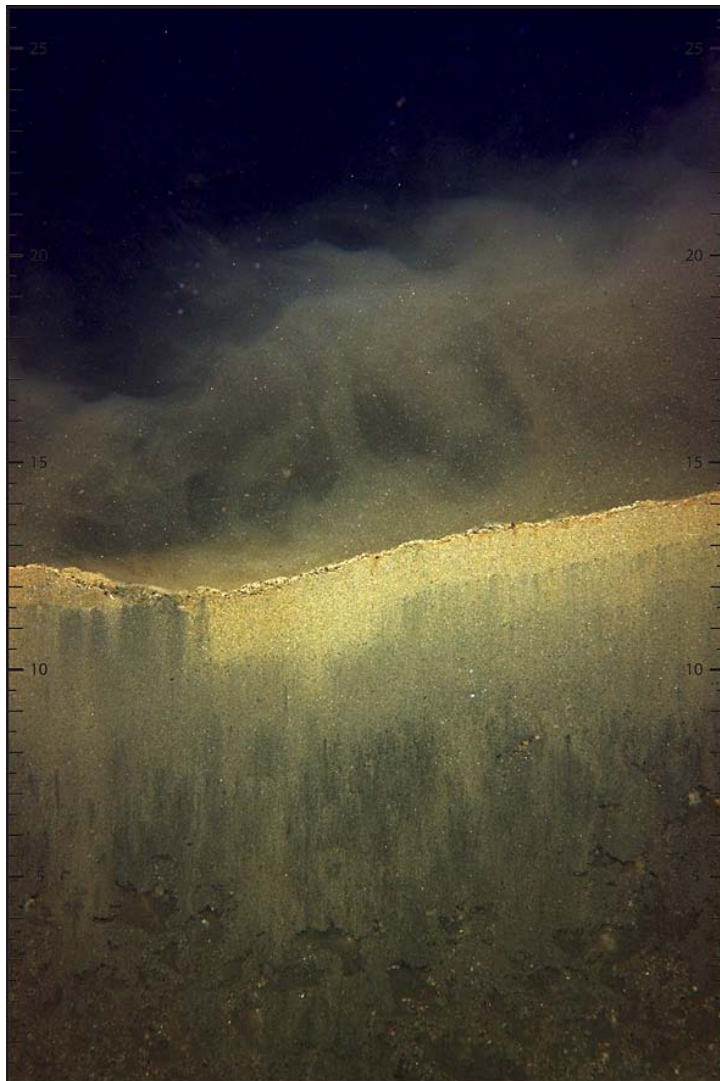
OH345 SPI NGI Malmøykalven Oslo Havn

Penetration depth (cm)	13,0	Cap crest (cm)	6,0
Sediment roughness (cm)	2,0	Cap area (cm ²)	121,0
SPI weight	SPI 26 kg	Cap thickness (cm)	7,0

Color sediment layer 1 Sort
 Color sediment layer 2

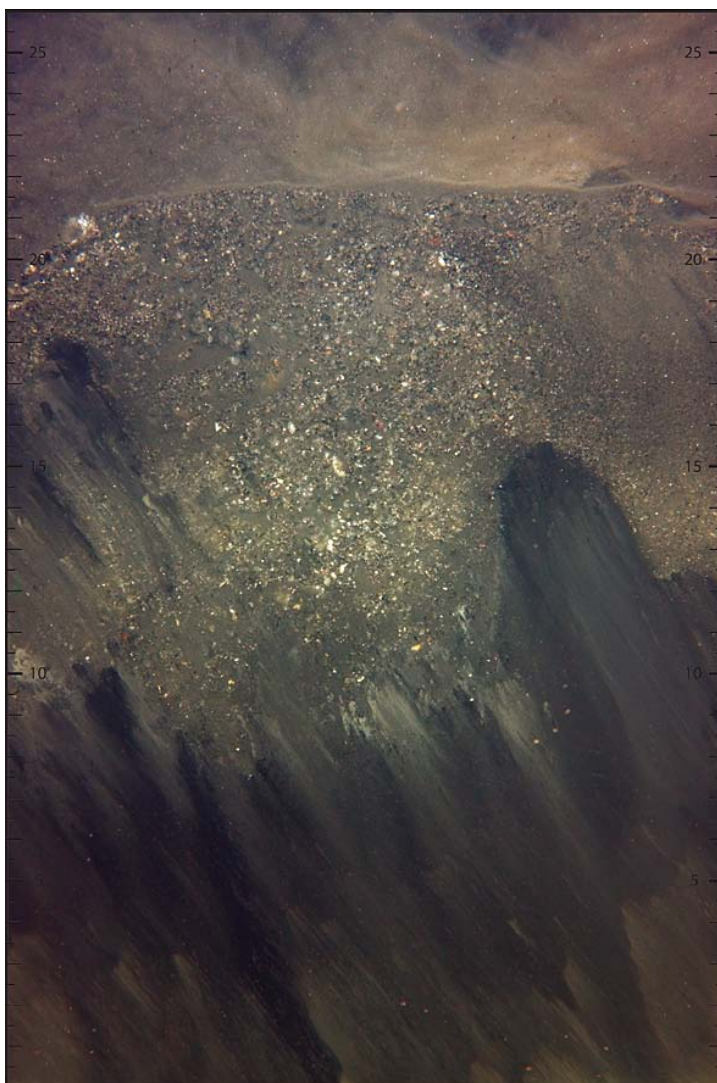
OH362 SPI NGI Malmøykalven Oslo Havn

Penetration depth (cm)	21,0	Cap crest (cm)	0,0
Sediment roughness (cm)	2,0	Cap area (cm ²)	143,0
SPI weight	SPI 26 kg	Cap thickness (cm)	8,3

Color sediment layer 1 Sort
Color sediment layer 2

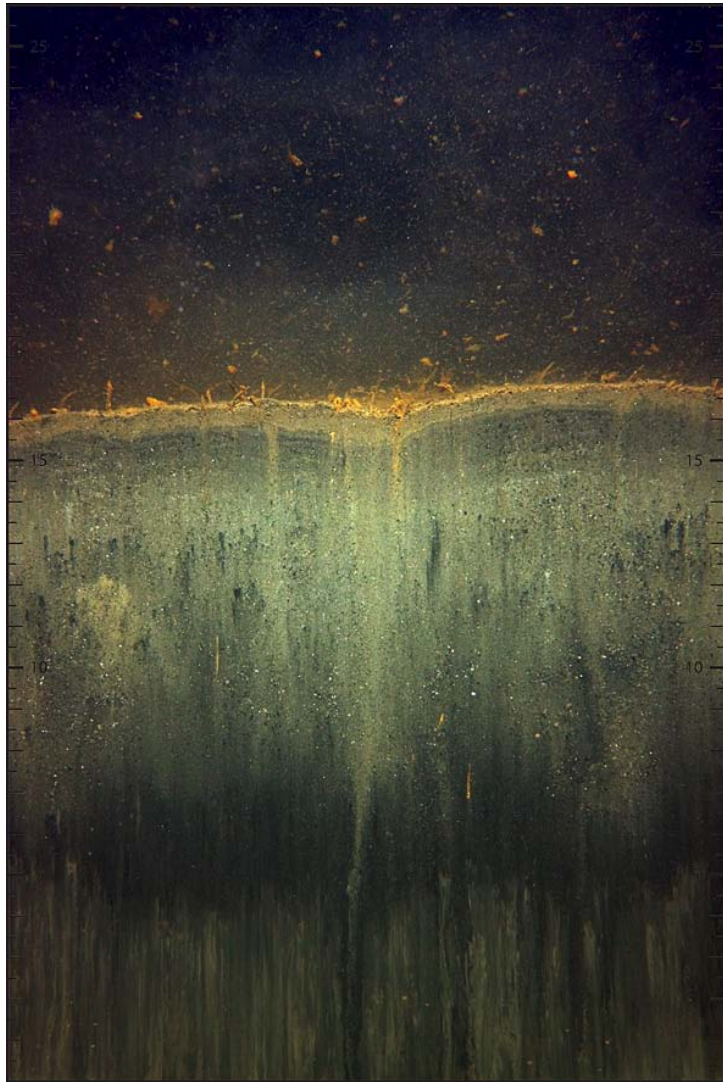
OH363 SPI NGI Malmøykalven Oslo Havn

Penetration depth (cm) 16,5
 Sediment roughness (cm) 0,5
 SPI weight SPI 26 kg

Cap crest (cm) 2,5
 Cap area (cm²) 56,0
 Cap thickness (cm) 3,2

Color sediment layer 1 Sort
 Color sediment layer 2 Mørkgrå

Biogen. structure Børstmarkrør

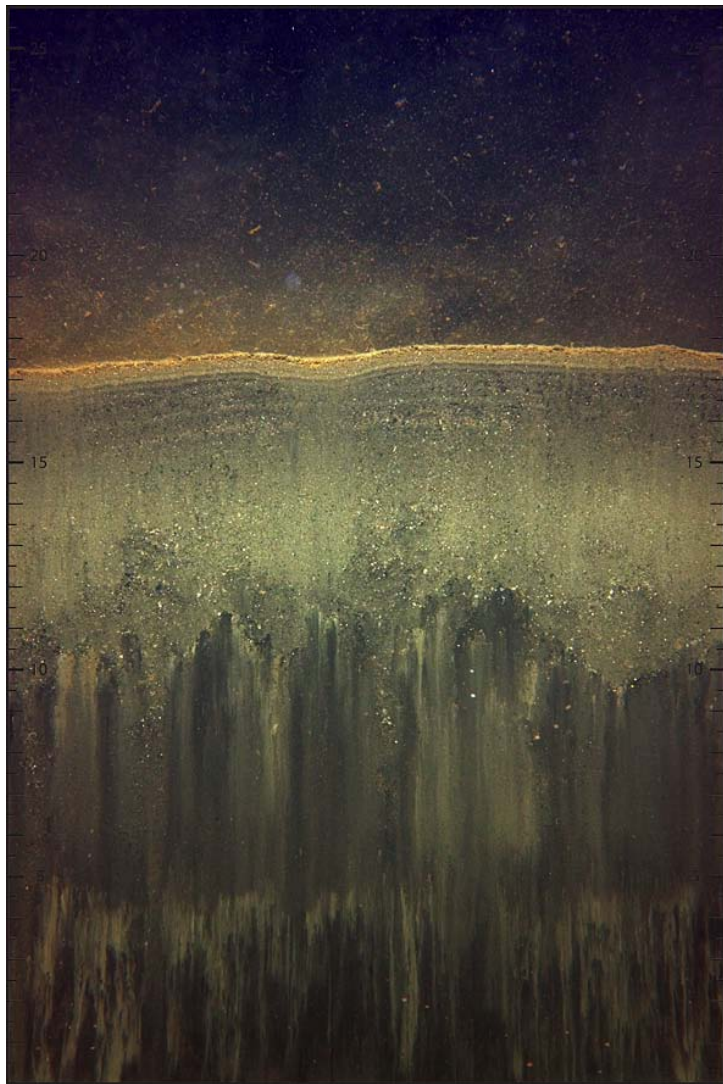
OH366 SPI NGI Malmøykalven Oslo Havn

Penetration depth (cm)	17,5	Cap crest (cm)	1,0
Sediment roughness (cm)	0,5	Cap area (cm ²)	85,0
SPI weight	SPI 26 kg	Cap thickness (cm)	4,9

Color sediment layer 1 Sort
Color sediment layer 2

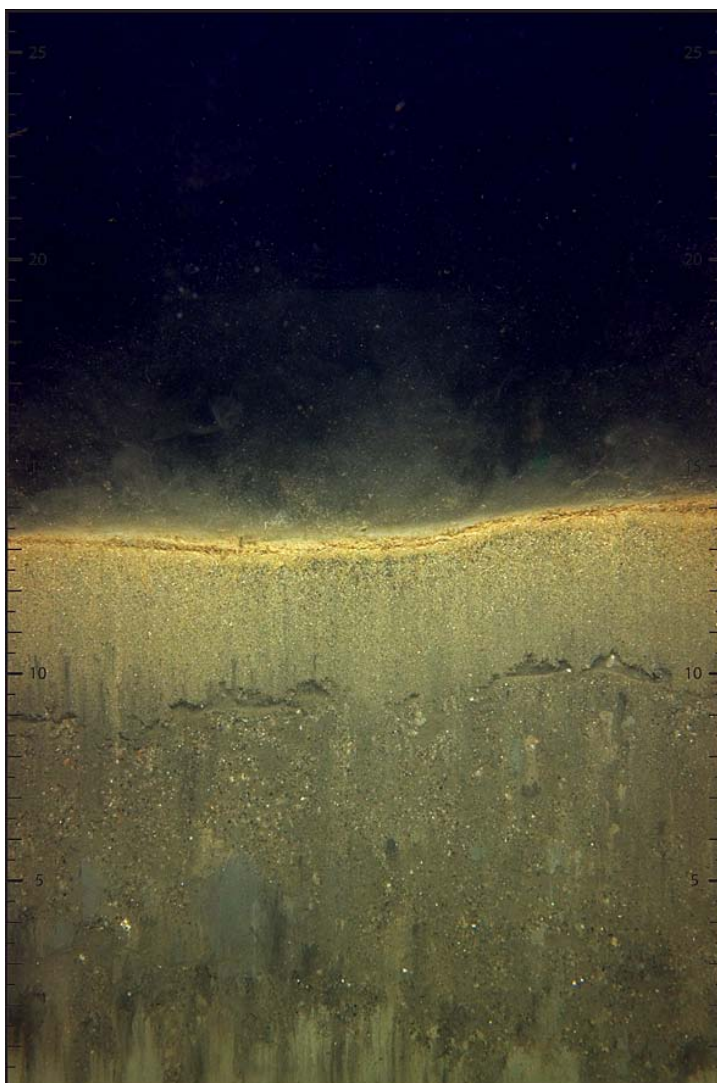
OH367 SPI NGI Malmøykalven Oslo Havn

Penetration depth (cm)	13,5	Cap crest (cm)	3,0
Sediment roughness (cm)	0,5	Cap area (cm ²)	123,0
SPI weight	SPI 26 kg	Cap thickness (cm)	7,1

Color sediment layer 1 Mørkgrå
 Color sediment layer 2

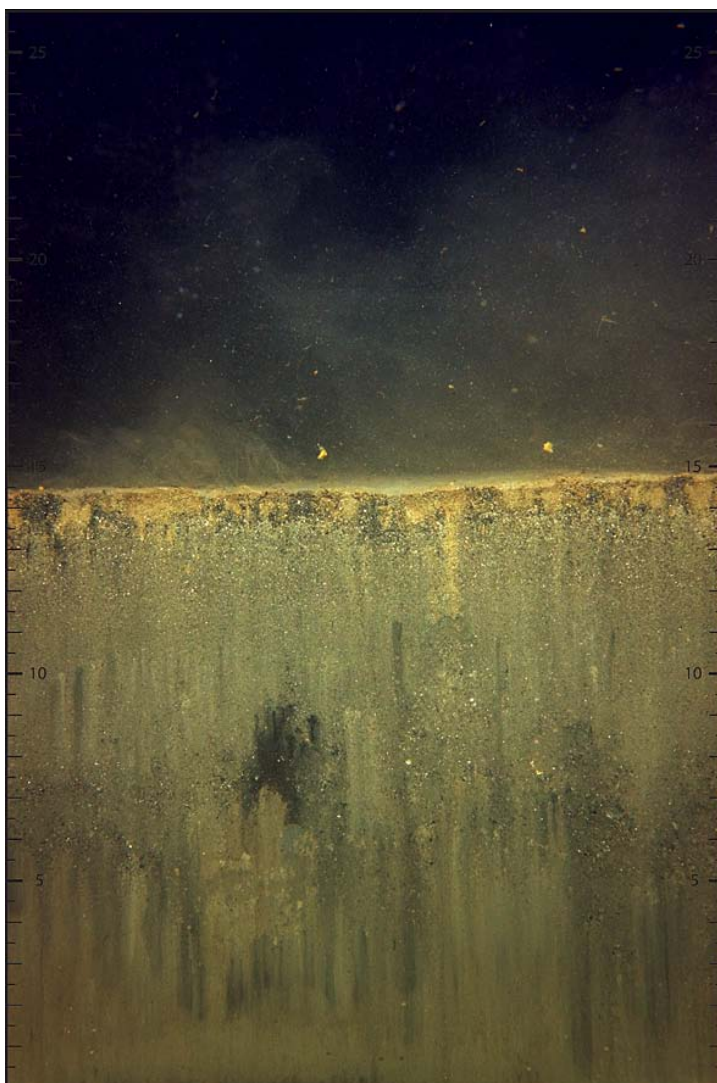
OH369b SPI NGI Malmøykalven Oslo Havn

Penetration depth (cm)	14,5	Cap crest (cm)	1,0
Sediment roughness (cm)	0,0	Cap area (cm ²)	126,0
SPI weight SPI 26 kg		Cap thickness (cm)	7,3

Color sediment layer 1 Mørkgrå
 Color sediment layer 2

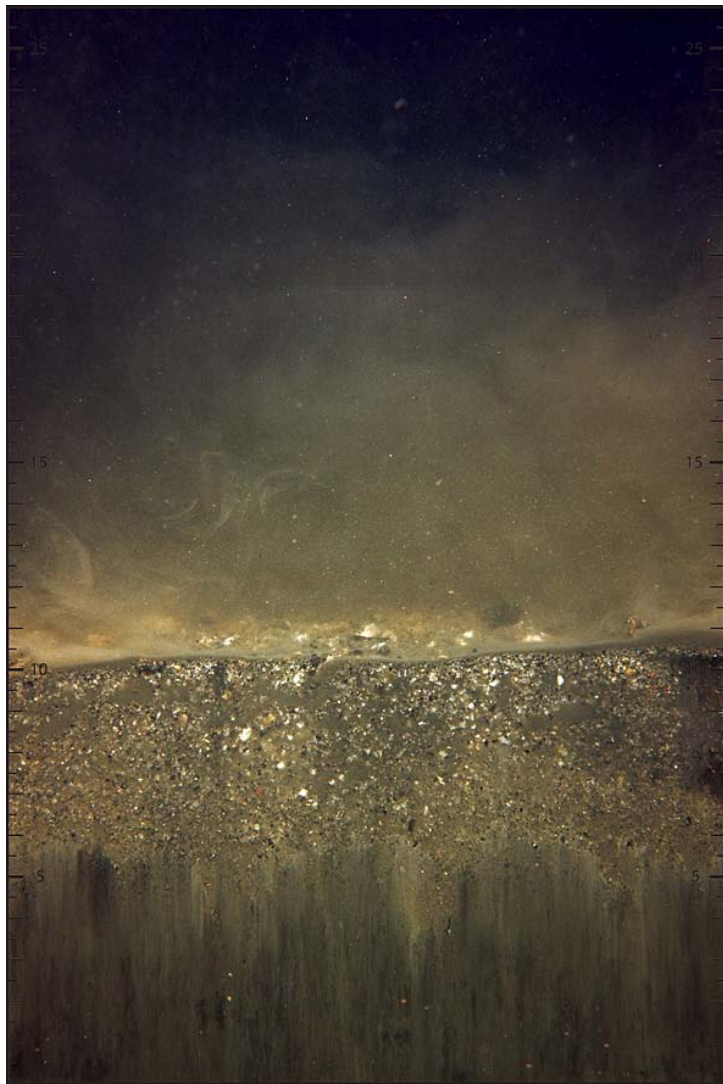
OH370 SPI NGI Malmøykalven Oslo Havn

Penetration depth (cm)	10,0	Cap crest (cm)	0,0
Sediment roughness (cm)	0,0	Cap area (cm ²)	84,0
SPI weight	SPI 26 kg	Cap thickness (cm)	4,9

Color sediment layer 1 Mørkgrå
 Color sediment layer 2 Sort

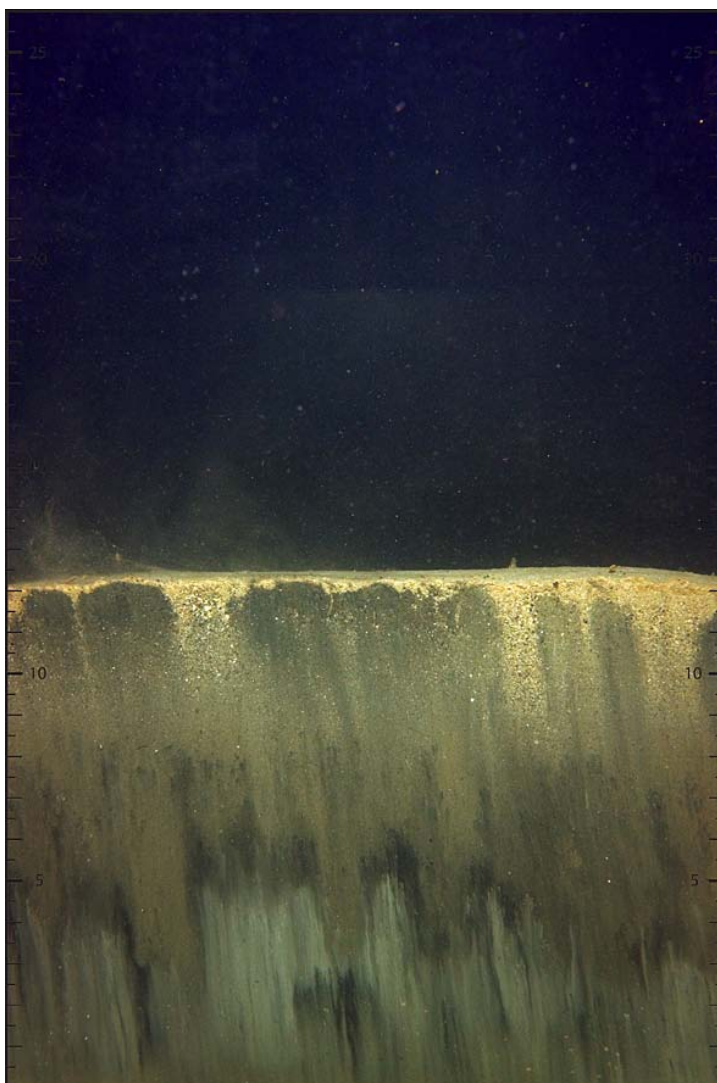
OH384 SPI NGI Malmøykalven Oslo Havn

Penetration depth (cm) 12,0
 Sediment roughness (cm) 0,0
 SPI weight SPI 26 kg

Cap crest (cm)
 Cap area (cm²) 0,0
 Cap thickness (cm) 0,0

Color sediment layer 1 Mørkgrå
 Color sediment layer 2 Lysgrå

Biogen. stucture Børstmarkrør

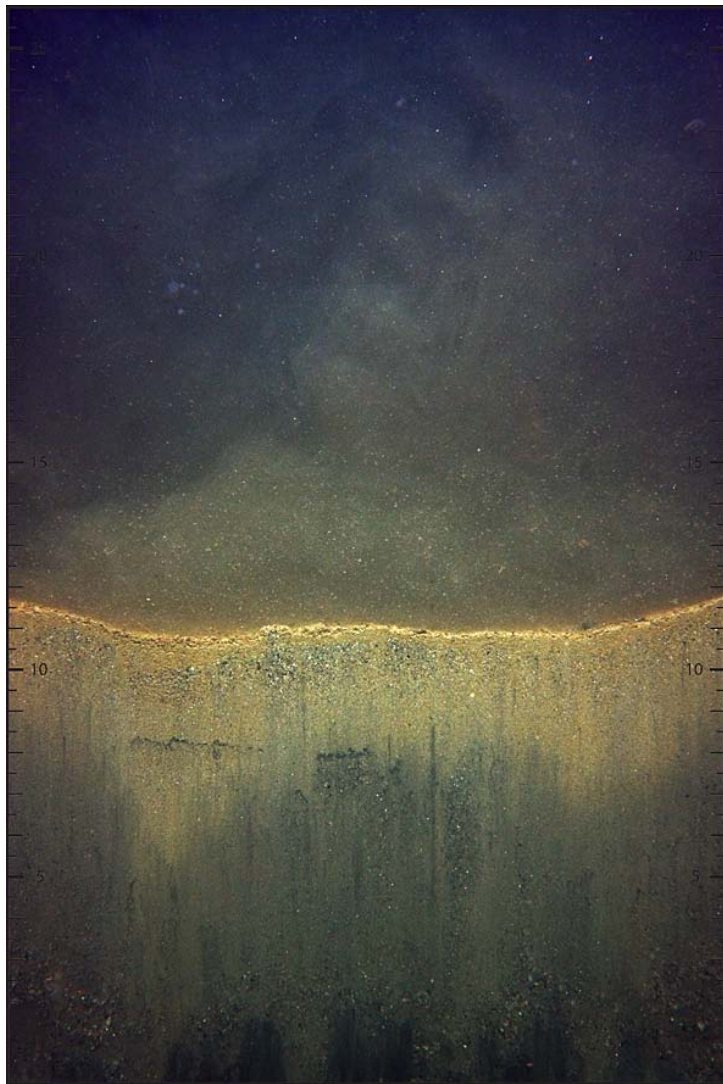
OH385 SPI NGI Malmøykalven Oslo Havn

Penetration depth (cm)	11,0	Cap crest (cm)	2,5
Sediment roughness (cm)	1,0	Cap area (cm ²)	94,0
SPI weight	SPI 26 kg	Cap thickness (cm)	5,4

Color sediment layer 1 Sort
Color sediment layer 2

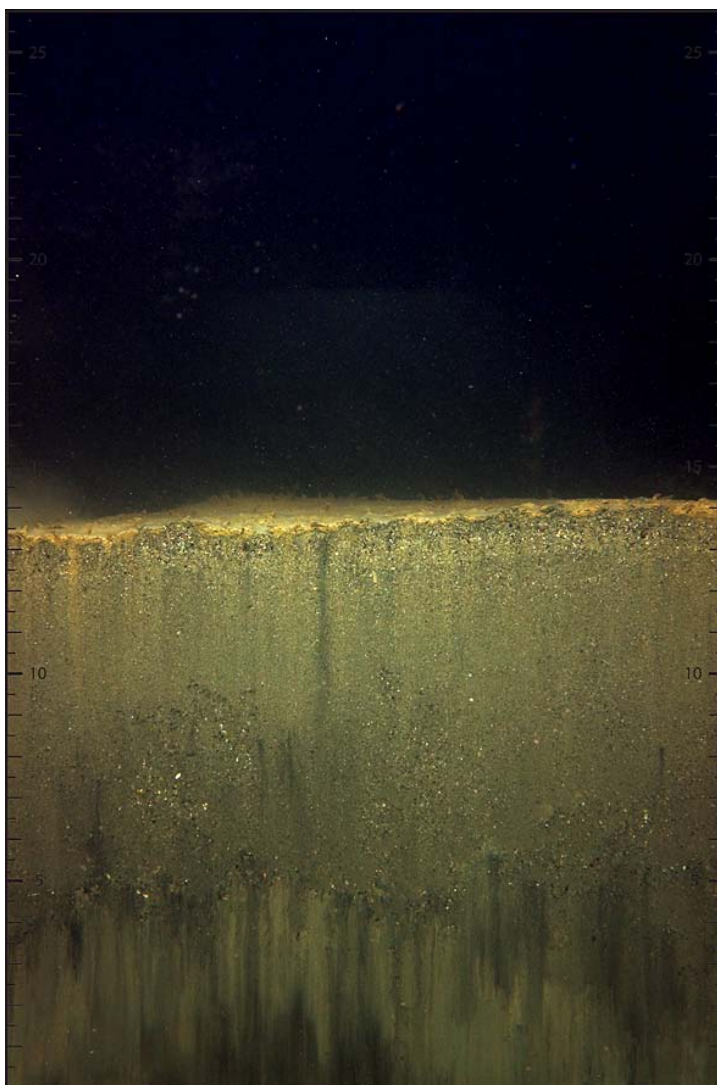
OH388 SPI NGI Malmøykalven Oslo Havn

Penetration depth (cm)	14,0	Cap crest (cm)	3,5
Sediment roughness (cm)	0,0	Cap area (cm ²)	74,0
SPI weight	SPI 26 kg	Cap thickness (cm)	4,3

Color sediment layer 1 Mørkgrå
 Color sediment layer 2
