Undersøkelse av tildekking av dypvannsdeponiet ved Malmøy- kalven med Sedimentprofilkamera

Tittel Undersøkelse av tildekking av dypvannsdeponiet ved Malmøykalven med Sedimentprofilkamera	Løpenr. (for bestilling) 5775-2009	Dato 31-03-2009
	Prosjektnr. Undernr. O-28477 O-28478	Sider Pris 17
Forfatter(e) Hans C Nilsson Morten Schaanning	Fagområde Miljøgifter i Marin miljø	Distribusjon Fri
	Geografisk område Indre Oslofjord	Trykket CopyCat AS

Oppdragsgiver(e) Norges Geotekniske Institutt (NGI)	Oppdragsreferanse Arne Pettersen og Espen Eek
--	---

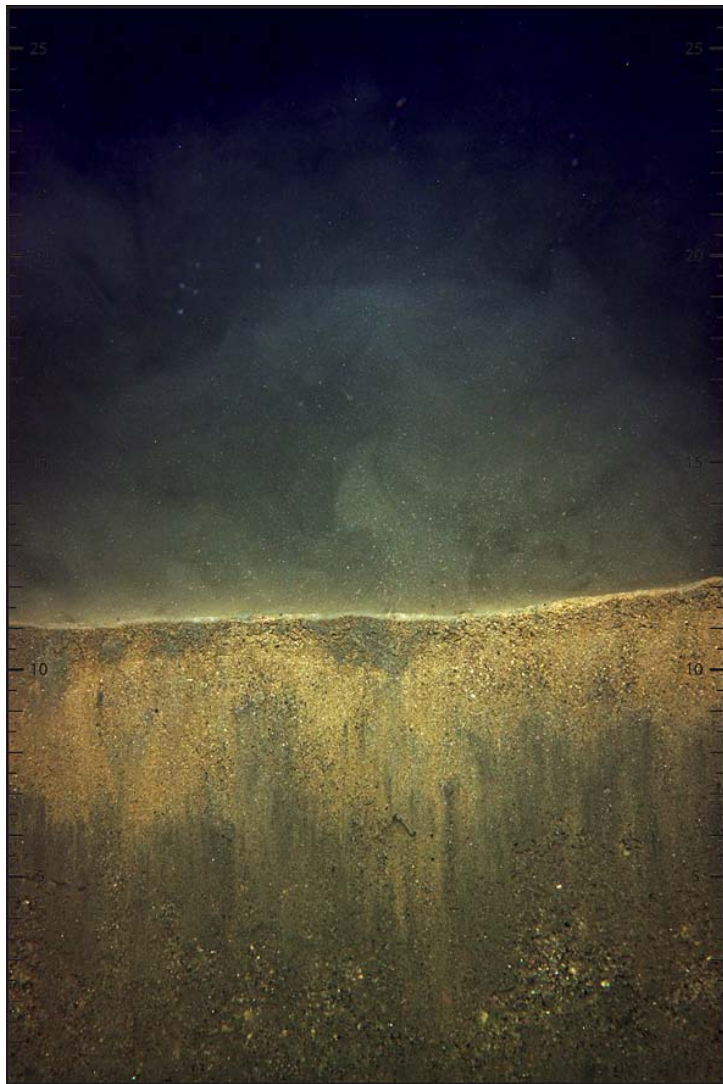
OH389b SPI NGI Malmøykalven Oslo Havn

Penetration depth (cm)	11,5	Cap crest (cm)	5,0
Sediment roughness (cm)	1,0	Cap area (cm ²)	85,0
SPI weight	SPI 26 kg	Cap thickness (cm)	4,9

Color sediment layer 1 Mørkgrå
 Color sediment layer 2

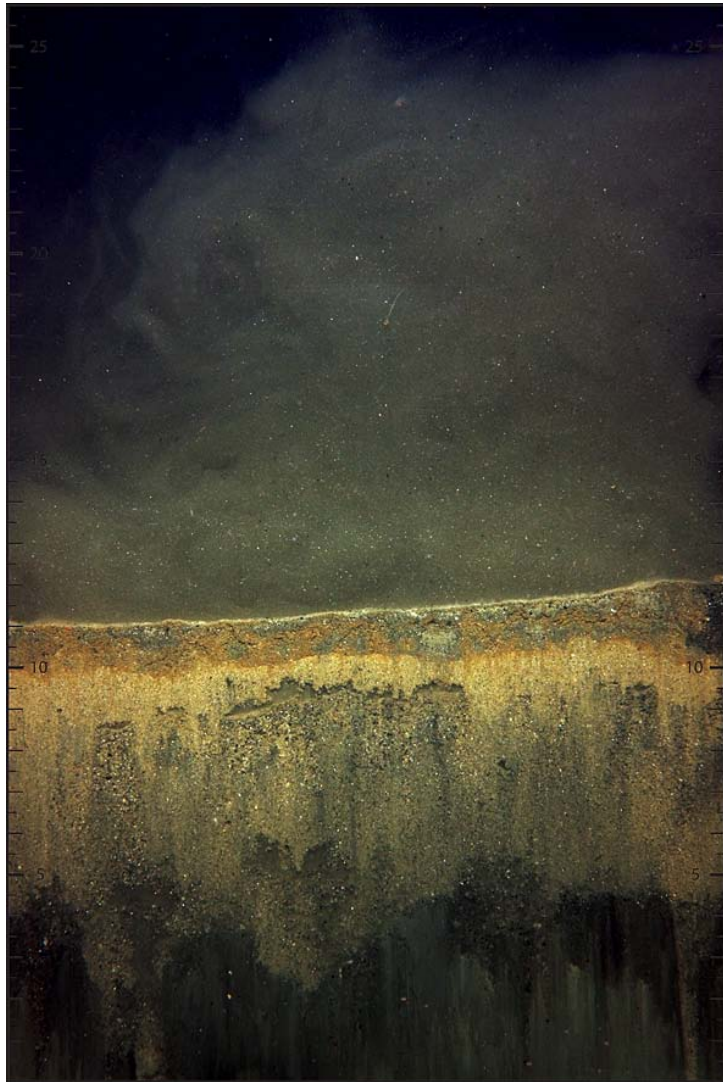
OH390 SPI NGI Malmøykalven Oslo Havn

Penetration depth (cm)	11,5	Cap crest (cm)	0,0
Sediment roughness (cm)	1,0	Cap area (cm ²)	100,0
SPI weight	SPI 26 kg	Cap thickness (cm)	5,8

Color sediment layer 1 Sort
Color sediment layer 2

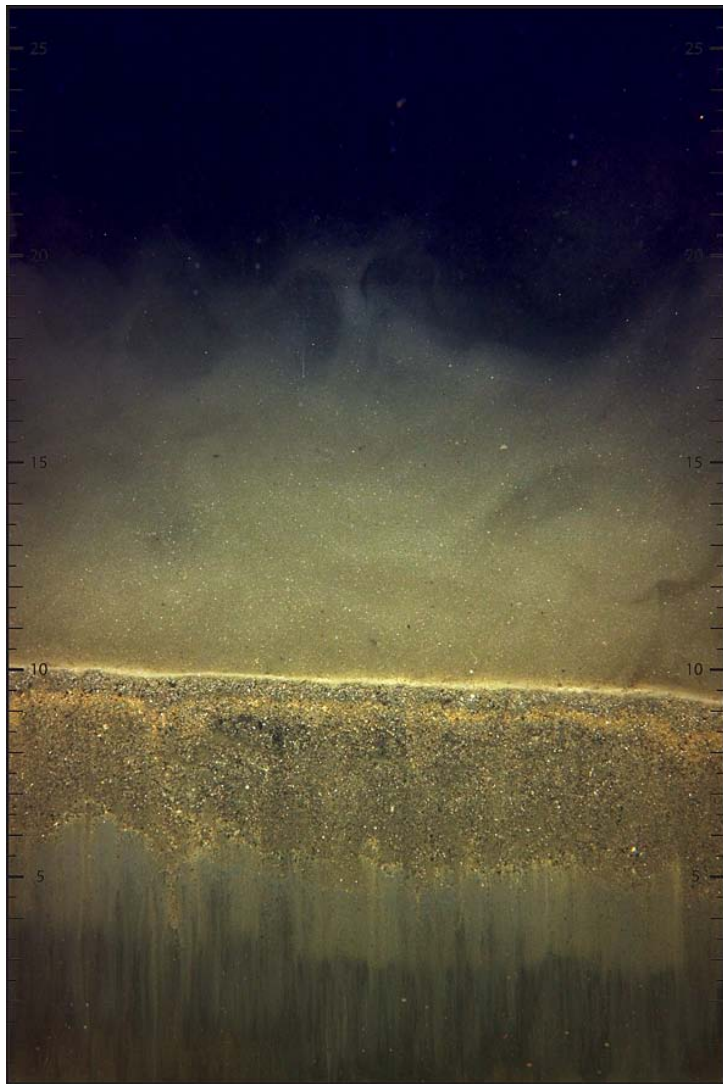
OH392 SPI NGI Malmøykalven Oslo Havn

Penetration depth (cm)	9,5	Cap crest (cm)	0,0
Sediment roughness (cm)	0,5	Cap area (cm ²)	74,0
SPI weight	SPI 26 kg	Cap thickness (cm)	4,3

Color sediment layer 1 Mørkgrå
 Color sediment layer 2 Sort

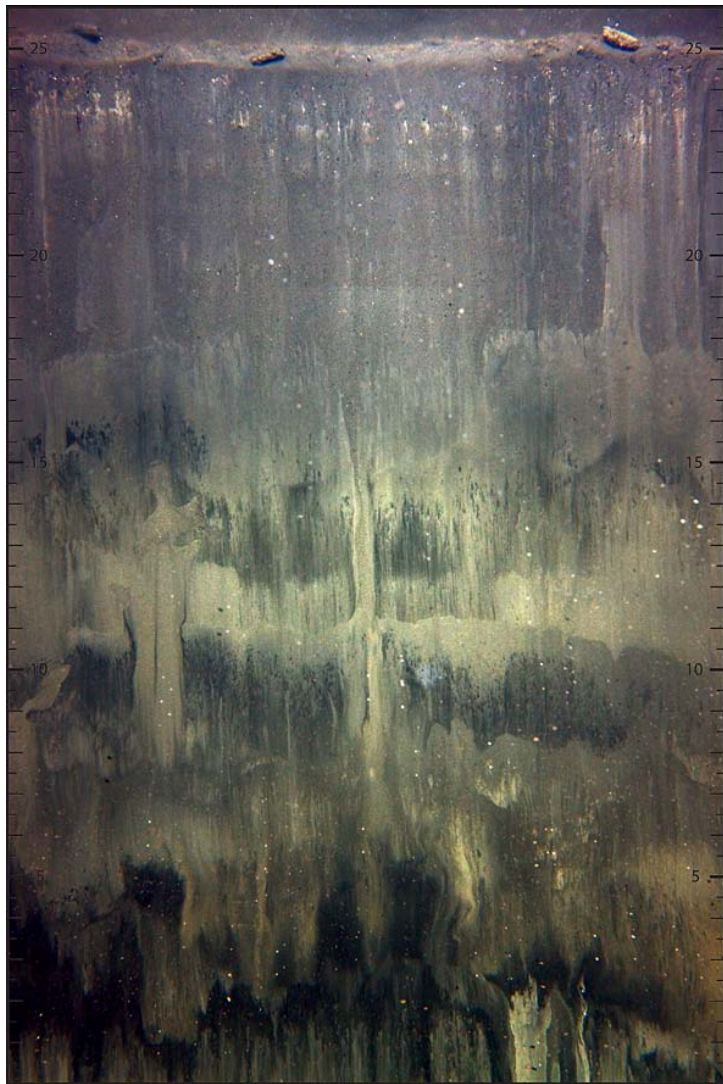
OH394 SPI NGI Malmøykalven Oslo Havn

Penetration depth (cm)	25,0	Cap crest (cm)	
Sediment roughness (cm)	0,0	Cap area (cm ²)	0,0
SPI weight	SPI 16,8 kg	Cap thickness (cm)	0,0

Color sediment layer 1 Sort
 Color sediment layer 2 Sort

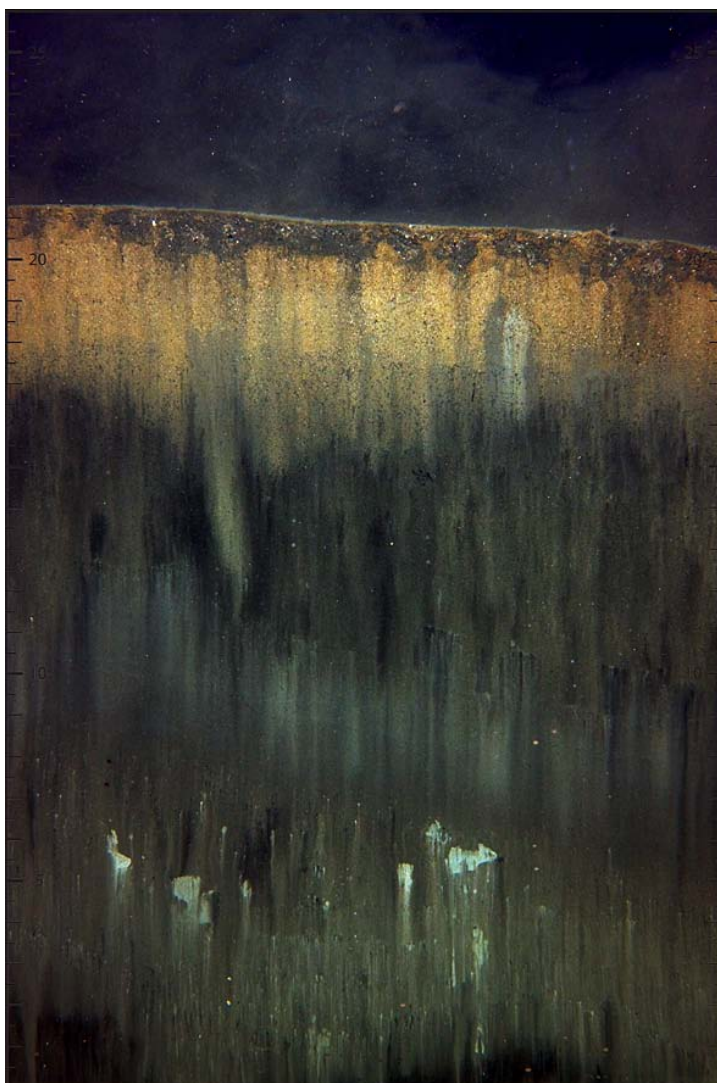
OH395 SPI NGI Malmøykalven Oslo Havn

Penetration depth (cm)	20,5	Cap crest (cm)	
Sediment roughness (cm)	1,0	Cap area (cm ²)	0,0
SPI weight SPI	16,8 kg	Cap thickness (cm)	0,0

Color sediment layer 1 Sort
 Color sediment layer 2

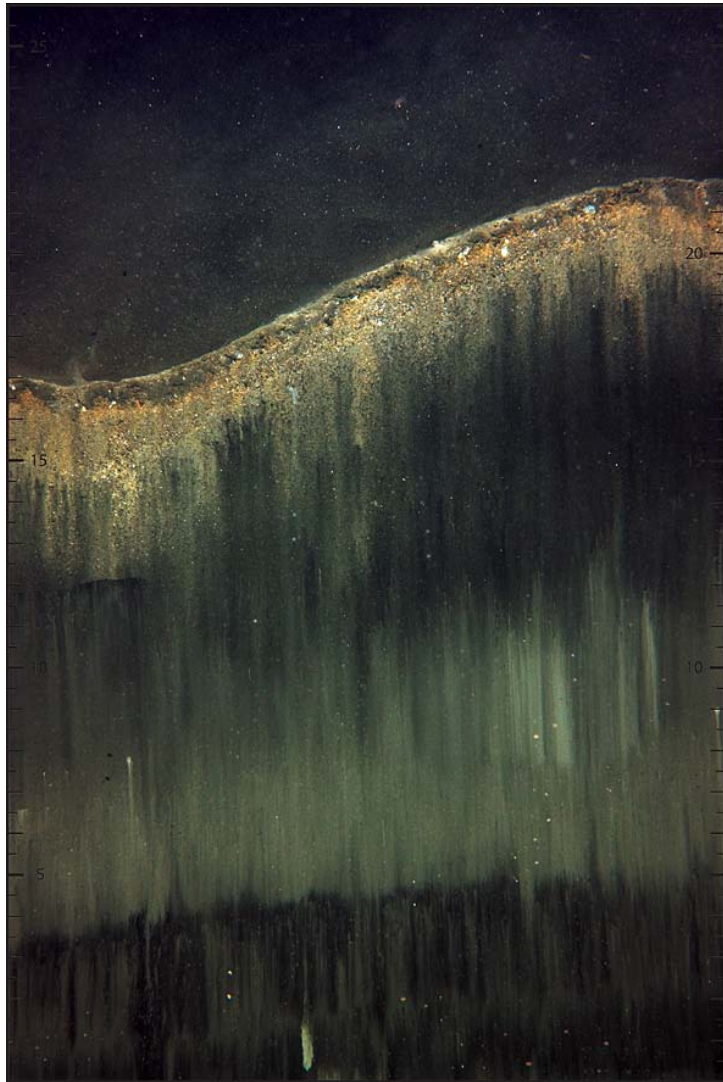
OH396 SPI NGI Malmøykalven Oslo Havn

Penetration depth (cm)	19,5	Cap crest (cm)	0,0
Sediment roughness (cm)	5,0	Cap area (cm ²)	15,0
SPI weight	SPI 26 kg	Cap thickness (cm)	0,9

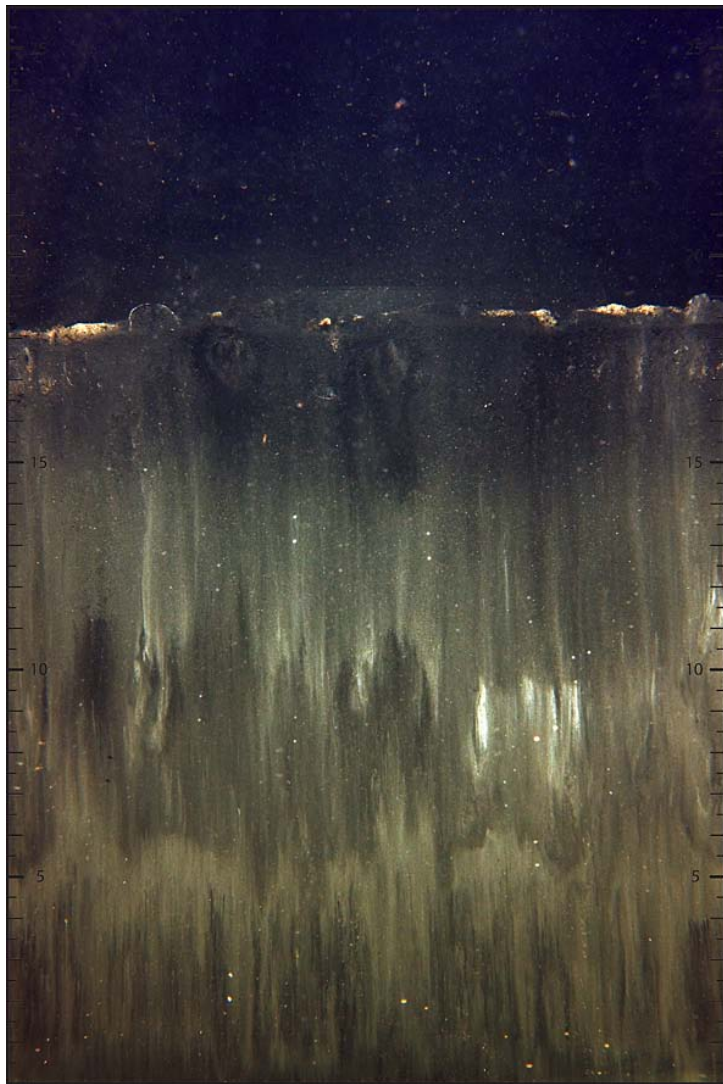
OH404 SPI NGI Malmøykalven Oslo Havn

Penetration depth (cm)	18,0	Cap crest (cm)	
Sediment roughness (cm)	0,0	Cap area (cm ²)	0,0
SPI weight	SPI 26 kg	Cap thickness (cm)	0,0

Color sediment layer 1 Sort
Color sediment layer 2

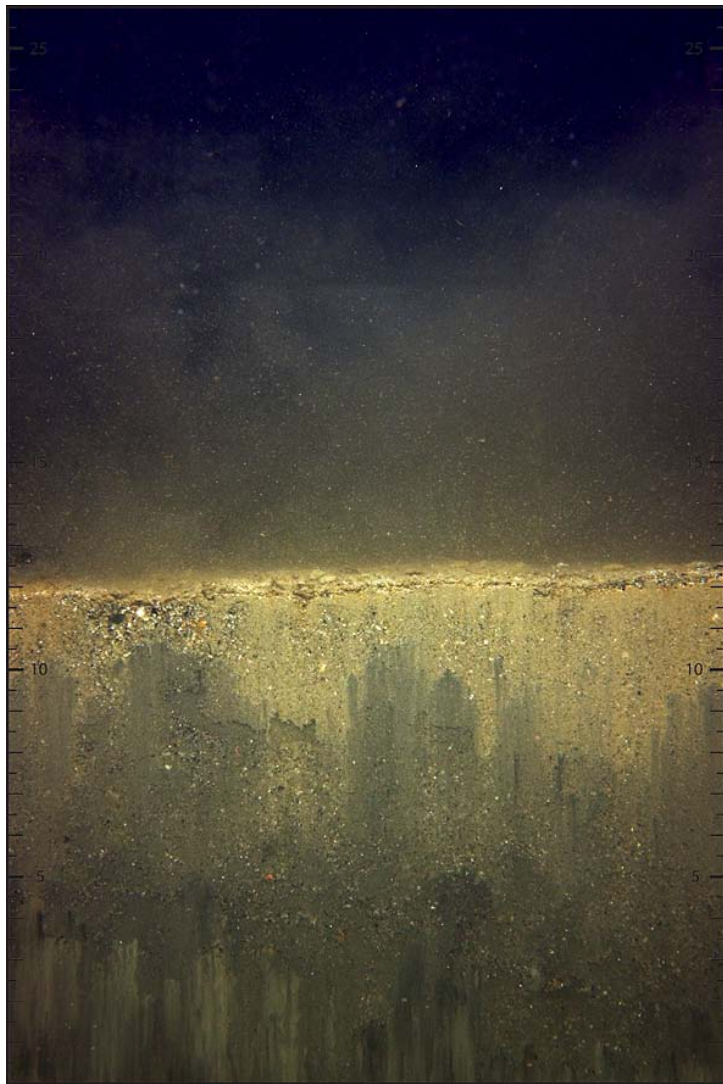
OH405 SPI NGI Malmøykalven Oslo Havn

Penetration depth (cm)	12,0	Cap crest (cm)	0,0
Sediment roughness (cm)	0,0	Cap area (cm ²)	132,0
SPI weight	SPI 26 kg	Cap thickness (cm)	7,6

Color sediment layer 1 Mørkgrå
 Color sediment layer 2

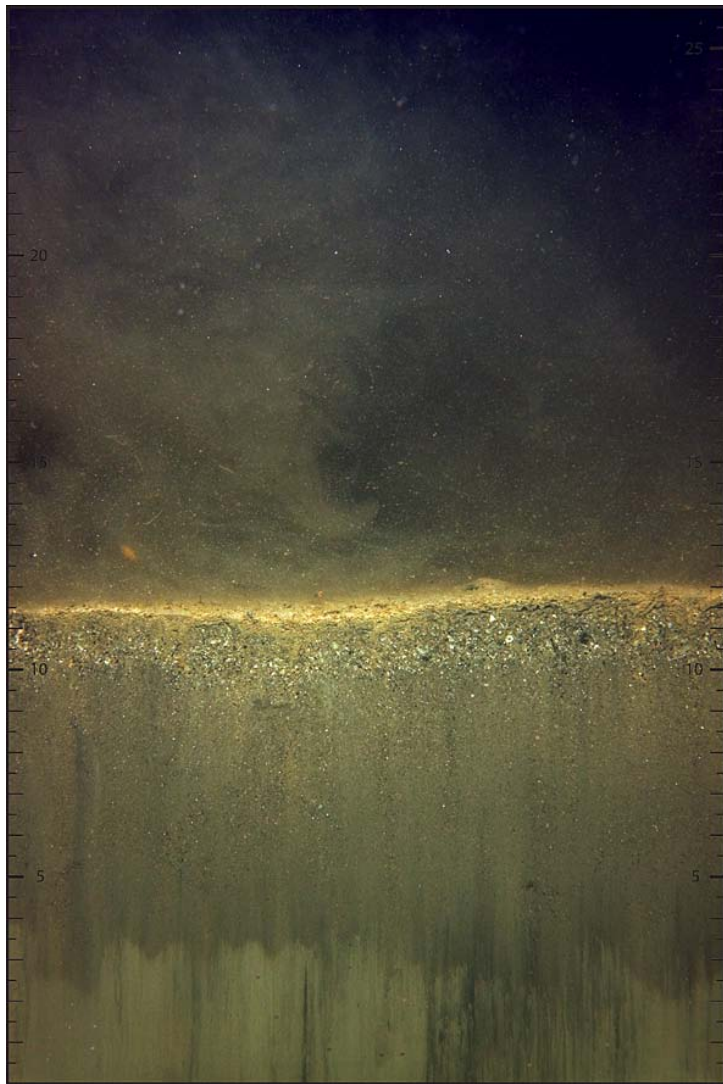
OH406 SPI NGI Malmøykalven Oslo Havn

Penetration depth (cm)	11,5	Cap crest (cm)	0,0
Sediment roughness (cm)	0,0	Cap area (cm ²)	53,0
SPI weight	SPI 26 kg	Cap thickness (cm)	3,1

Color sediment layer 1 Mørkgrå
 Color sediment layer 2

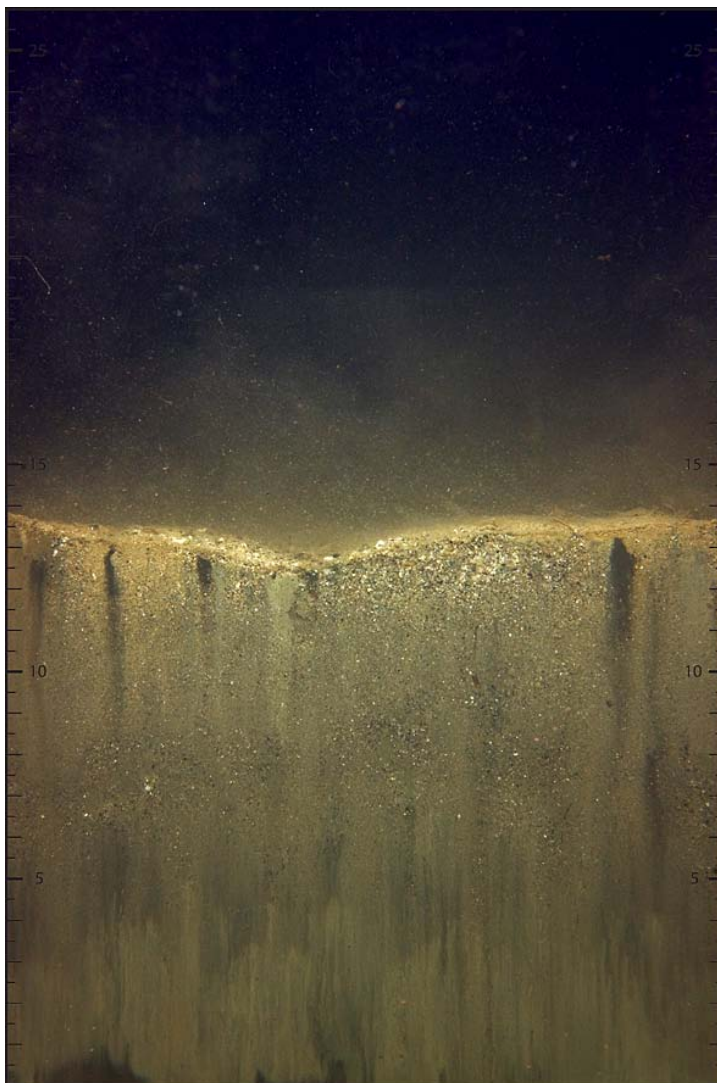
OH407 SPI NGI Malmøykalven Oslo Havn

Penetration depth (cm) 13,5
 Sediment roughness (cm) 1,0
 SPI weight SPI 26 kg

Cap crest (cm) 0,0
 Cap area (cm²) 80,0
 Cap thickness (cm) 4,6

Color sediment layer 1 Mørkgrå
 Color sediment layer 2

Biogen. stucture Børstmarkrør

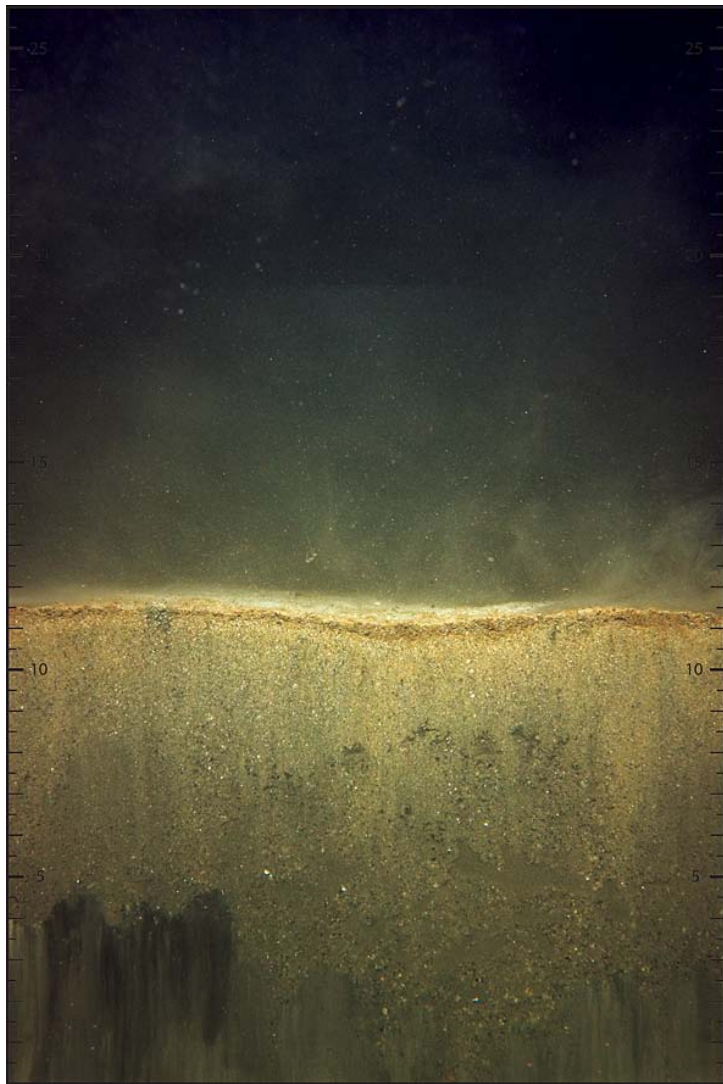
OH408b SPI NGI Malmøykalven Oslo Havn

Penetration depth (cm)	11,5	Cap crest (cm)	0,0
Sediment roughness (cm)	0,0	Cap area (cm ²)	144,0
SPI weight	SPI 26 kg	Cap thickness (cm)	8,3

Color sediment layer 1 Sort
Color sediment layer 2

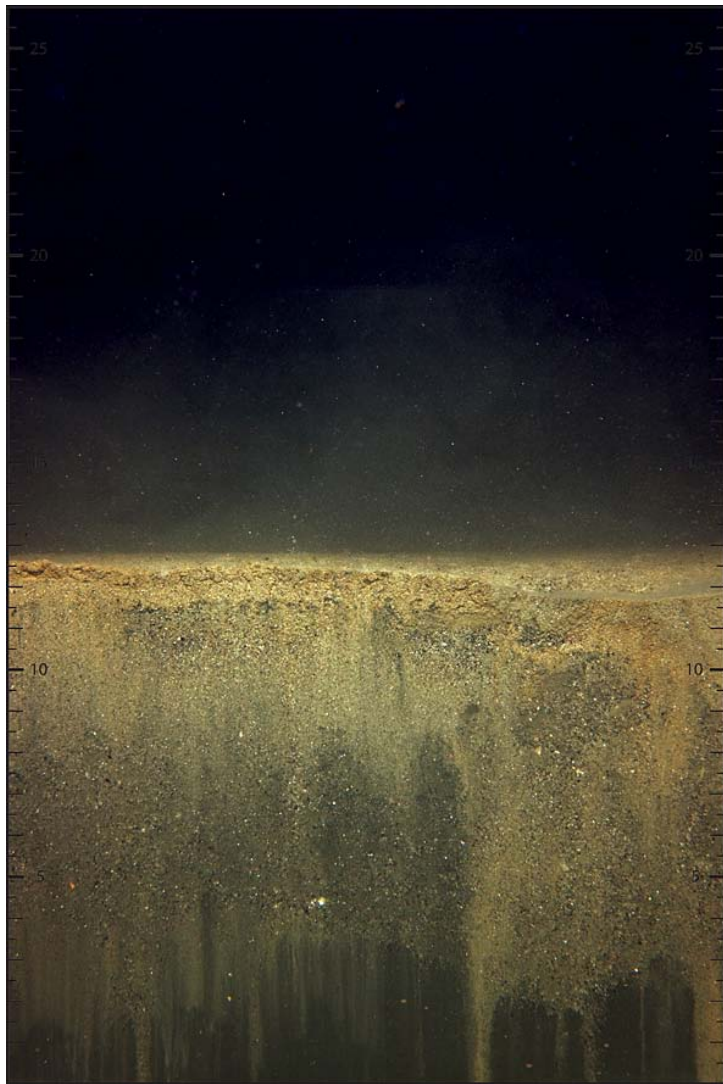
OH409 SPI NGI Malmøykalven Oslo Havn

Penetration depth (cm)	12,0	Cap crest (cm)	0,0
Sediment roughness (cm)	0,0	Cap area (cm ²)	134,0
SPI weight	SPI 26 kg	Cap thickness (cm)	7,7

Color sediment layer 1 Mørkgrå
 Color sediment layer 2

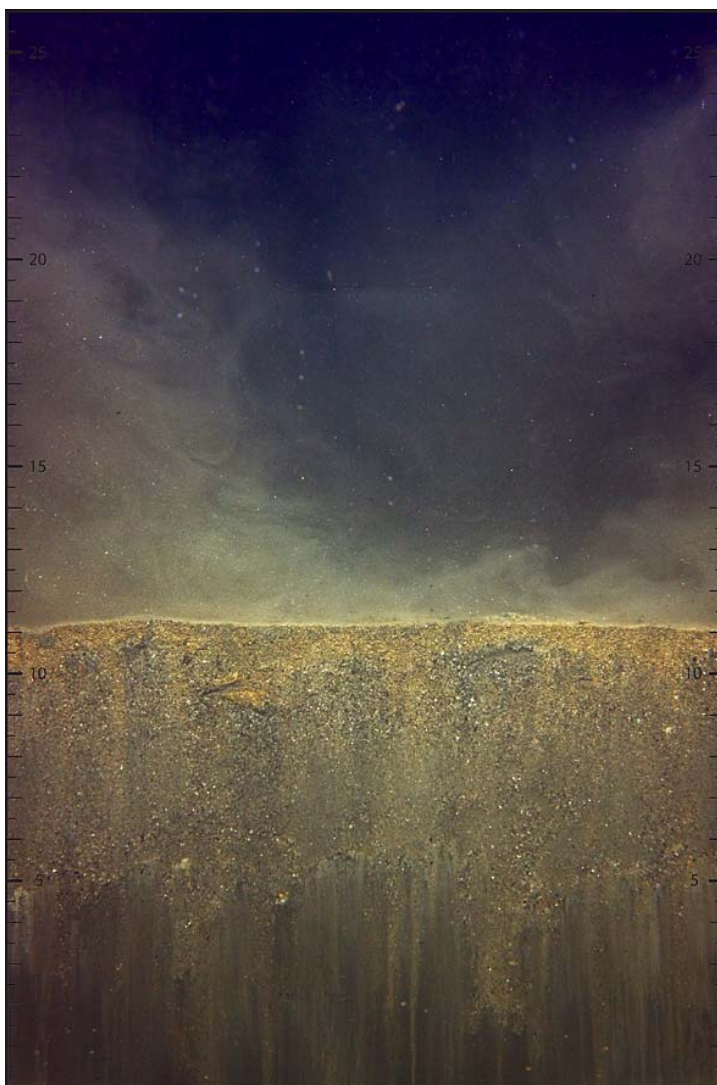
OH410 SPI NGI Malmøykalven Oslo Havn

Penetration depth (cm)	11,0	Cap crest (cm)	0,0
Sediment roughness (cm)	0,0	Cap area (cm ²)	113,0
SPI weight	SPI 26 kg	Cap thickness (cm)	6,5

Color sediment layer 1 Sort
Color sediment layer 2

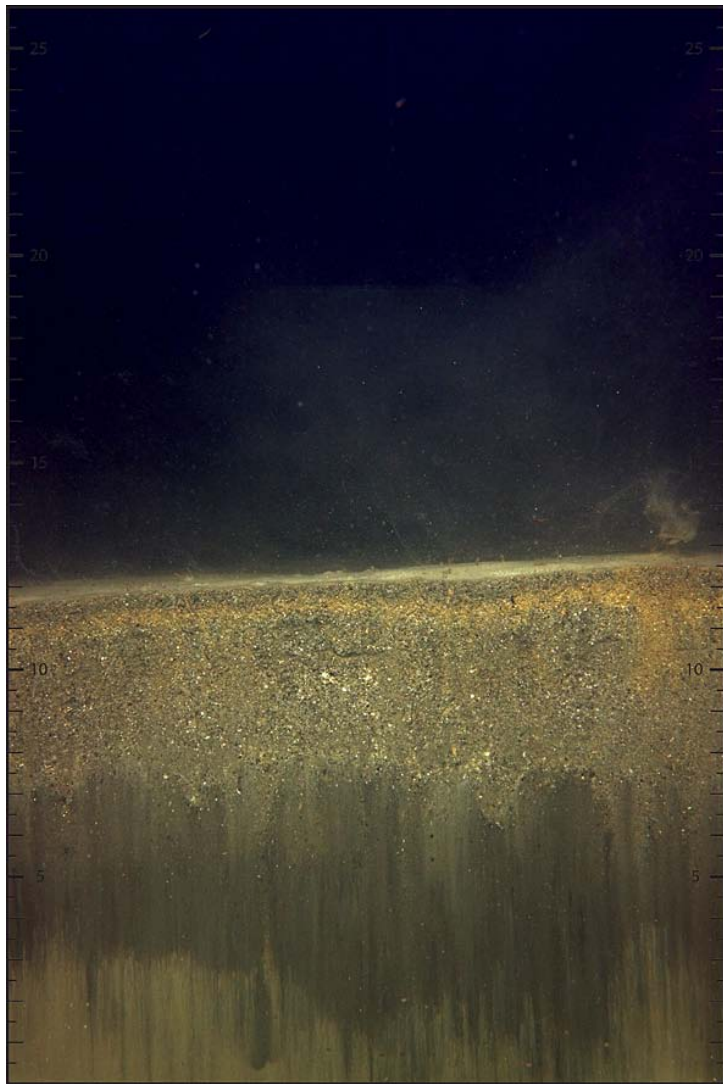
Penetration depth (cm) 12,0
 Sediment roughness (cm) 0,0
 SPI weight SPI 26 kg

Cap crest (cm) 0,0
 Cap area (cm²) 80,0
 Cap thickness (cm) 4,6

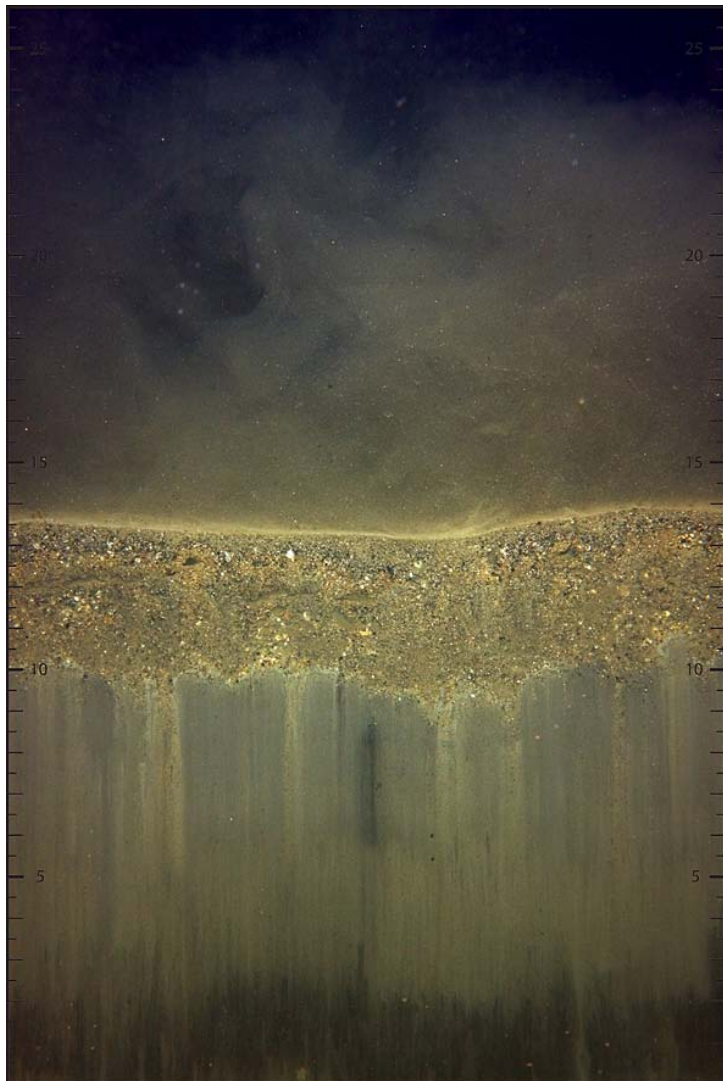
Image ID 4139
OH412_1.jpg

Penetration depth (cm)	14,0	Cap crest (cm)	0,0
Sediment roughness (cm)	0,0	Cap area (cm ²)	62,0
SPI weight	SPI 26 kg	Cap thickness (cm)	3,6

Color sediment layer 1 Mørkgrå
 Color sediment layer 2 Sort

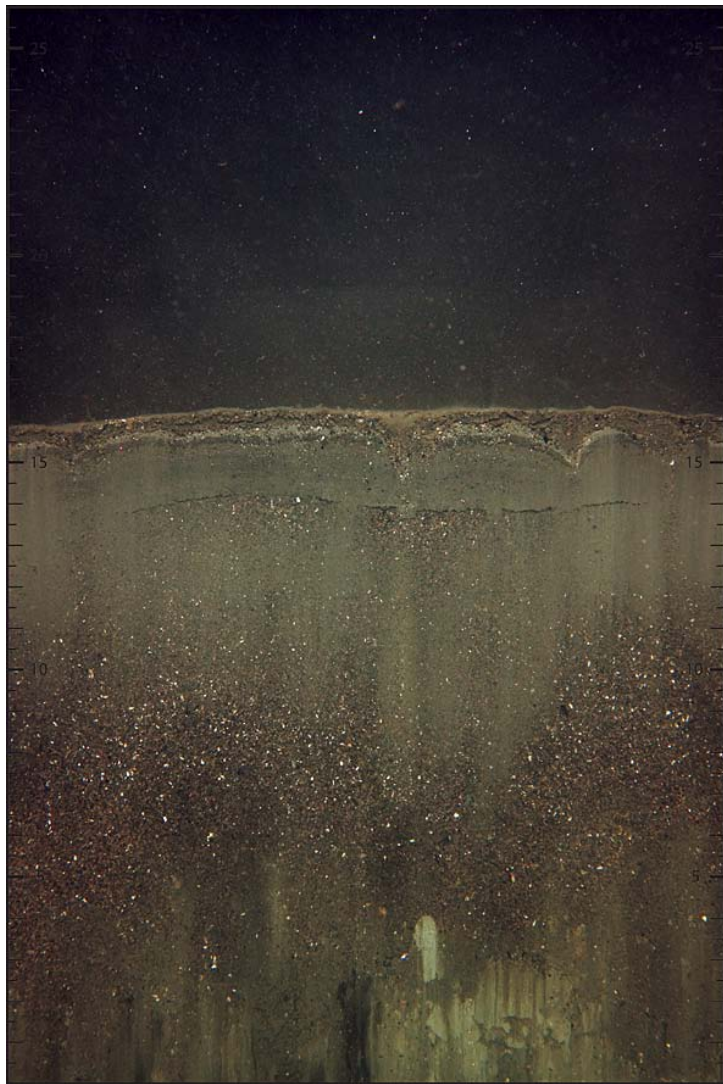
Image ID 4140
OH413b_1.jpg

Penetration depth (cm)	16,0	Cap crest (cm)	0,0
Sediment roughness (cm)	0,0	Cap area (cm ²)	222,0
SPI weight	SPI 26 kg	Cap thickness (cm)	12,8

Color sediment layer 1 Lysgrå
 Color sediment layer 2 Mørkgrå

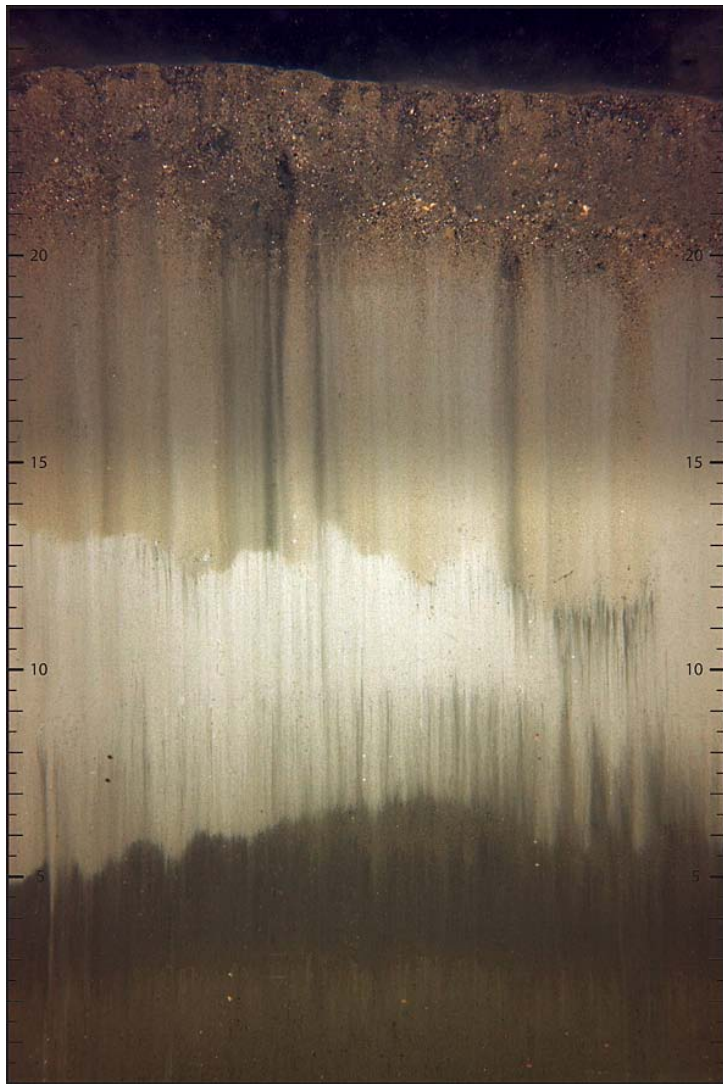
Image ID 4141
OH414_1.jpg

Penetration depth (cm)	24,0	Cap crest (cm)	0,0
Sediment roughness (cm)	0,5	Cap area (cm ²)	70,0
SPI weight	SPI 16,8 kg	Cap thickness (cm)	4,0

Color sediment layer 1 Lysgrå
 Color sediment layer 2 Sort

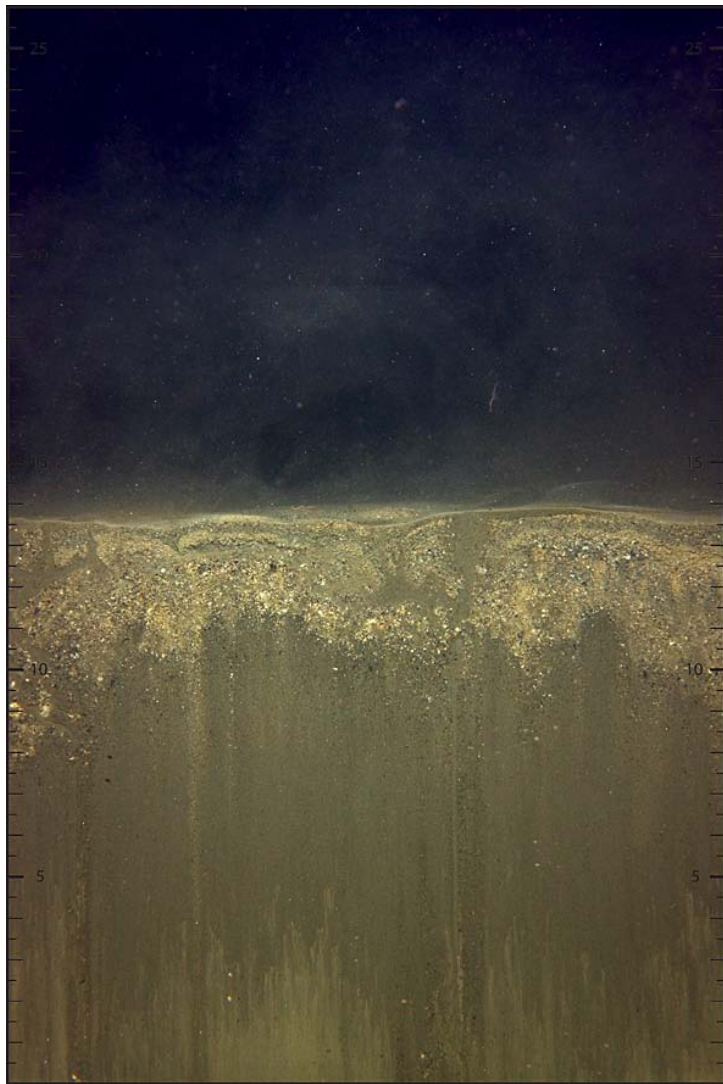
Penetration depth (cm)	13,5	Cap crest (cm)	0,0
Sediment roughness (cm)	0,0	Cap area (cm ²)	62,0
SPI weight SPI	16,8 kg	Cap thickness (cm)	3,6

Color sediment layer 1 Mørkgrå
 Color sediment layer 2

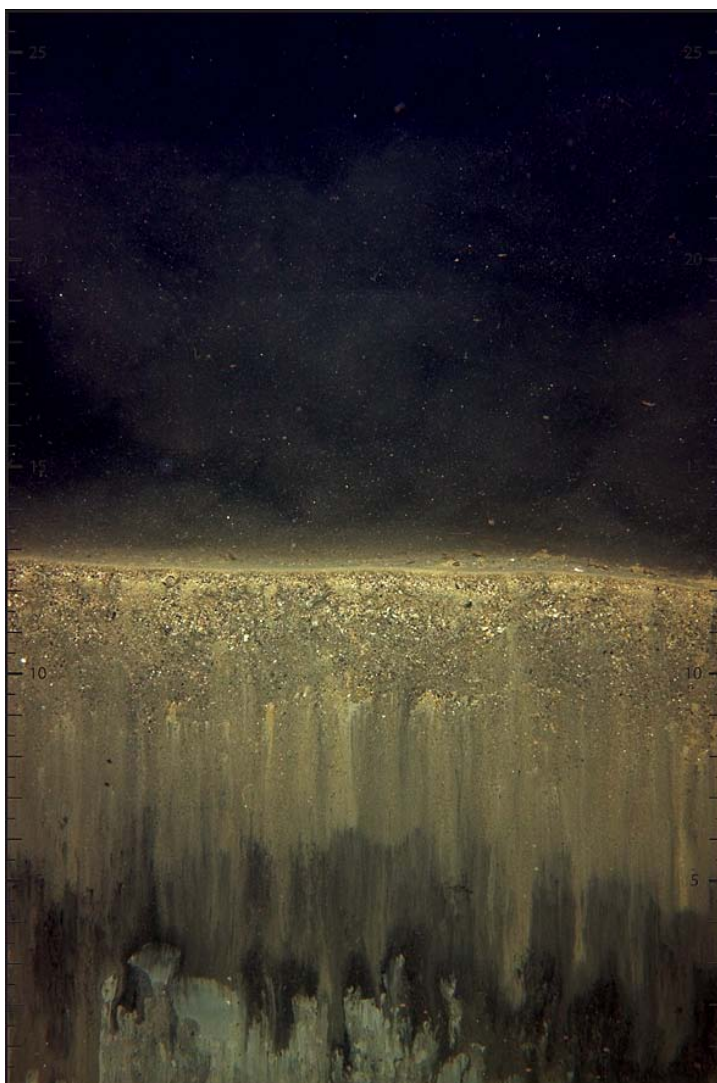
Penetration depth (cm)	12,0	Cap crest (cm)	0,0
Sediment roughness (cm)	0,0	Cap area (cm ²)	55,0
SPI weight SPI	16,8 kg	Cap thickness (cm)	3,2

Color sediment layer 1 Sort
 Color sediment layer 2 Lysgrå

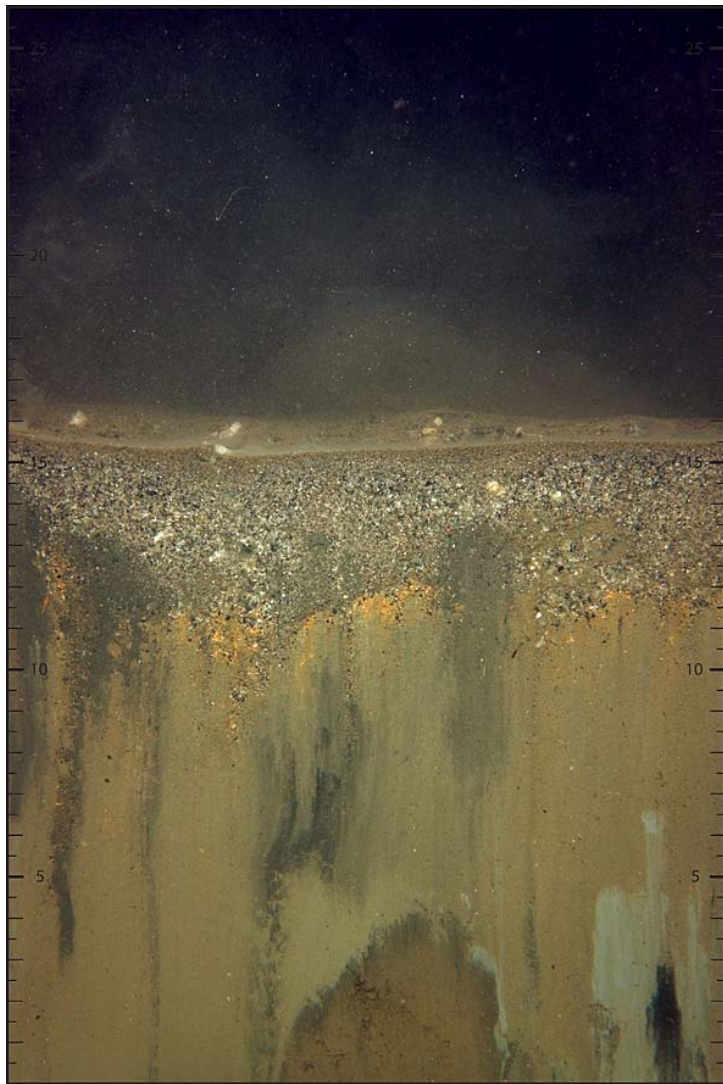
Image ID 4160
OH495_2.jpg

Penetration depth (cm)	15,5	Cap crest (cm)	0,0
Sediment roughness (cm)	0,0	Cap area (cm ²)	60,0
SPI weight	SPI 26 kg	Cap thickness (cm)	3,5

Color sediment layer 1 Mørkgrå
 Color sediment layer 2

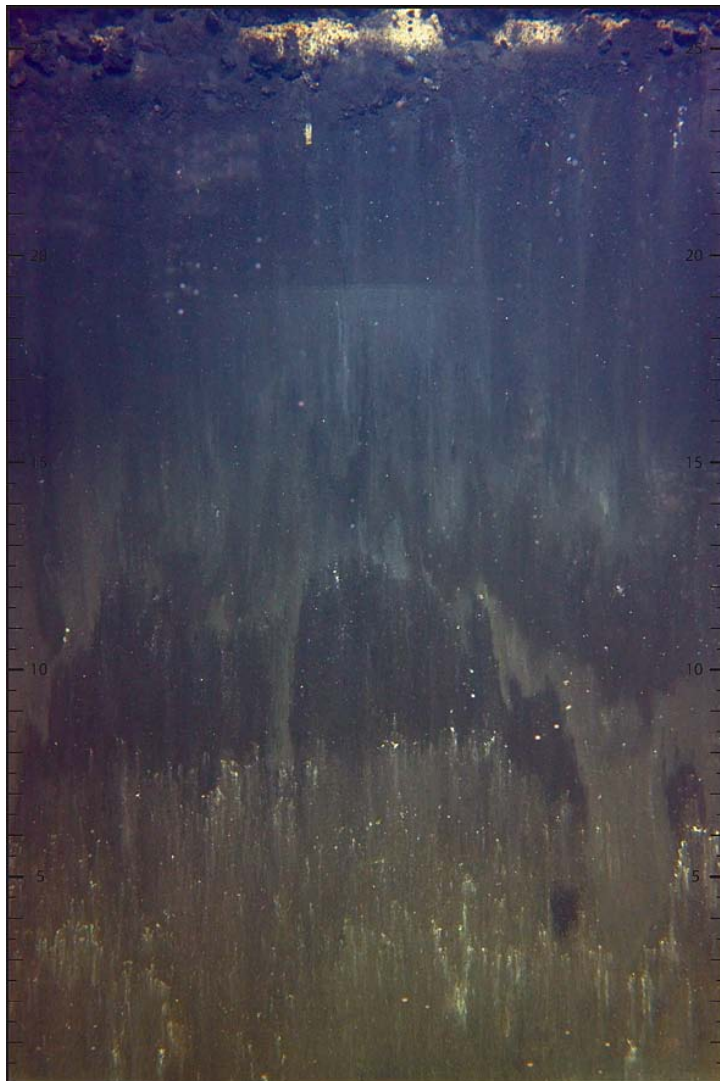
Image ID 4131
SPI138_2.jpg

Penetration depth (cm)	26,0	Cap crest (cm)	
Sediment roughness (cm)	0,0	Cap area (cm ²)	0,0
SPI weight	SPI 26 kg	Cap thickness (cm)	0,0

Color sediment layer 1 Sort
 Color sediment layer 2
