Kartlegging av sjødeponi i Frænfjorden ved bruk av sedimentprofilkamera (SPI)

Tittel Kartlegging av sjødeponi i Frænfjorden ved bruk av sedimentprofilkamera (SPI)	Løpenr. (for bestilling) 5890-2009	Dato 15.12.2009
	Prosjektnr. Undernr. O-29288	Sider Pris 17+vedlegg
Forfatter(e) Morten Thorne Schaanning Bjørnar Andre Beylich Hans Christer Nilsson	Fagområde Miljøgifter marint	Distribusjon
	Geografisk område FrænaMøre og Romsdal	Trykket NIVA

Oppdragsgiver(e) Hustadmarmor v/Arnstein Amundsen	Oppdragsreferanse
--	-------------------

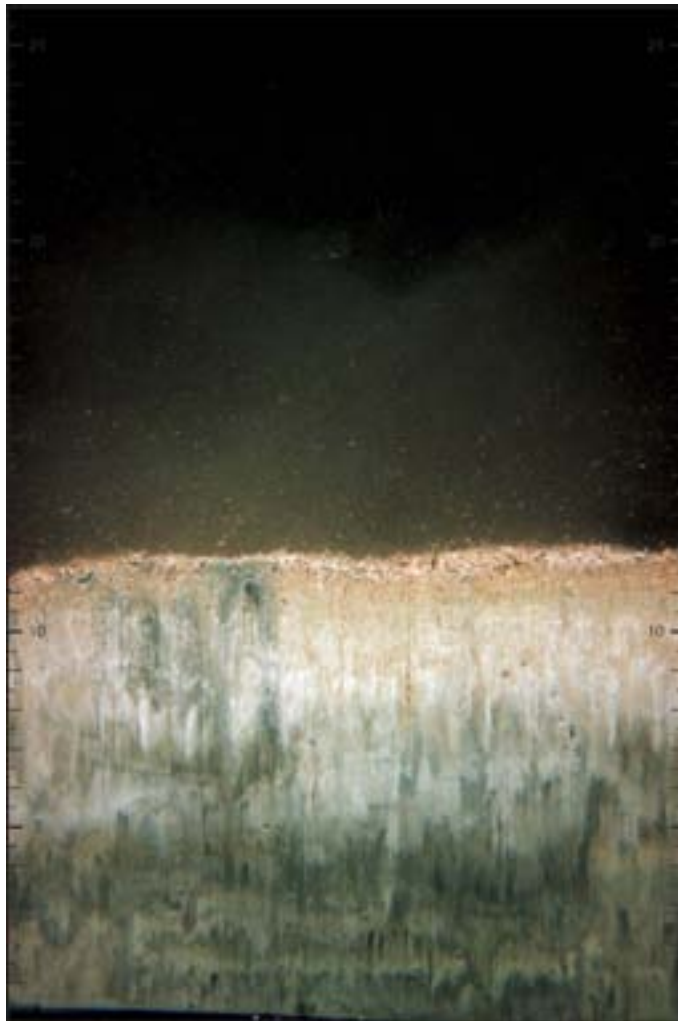
Image ID 5257
 S-11s_4.jpg

Fecal 1
 Small tube 1
 Large tube 0
 Brittle star 0
 Feeding pit 0
 Mound 0
 Surface # **2**
 Infauna 1
 Sésil epifauna 0
 Shallow Burrow 0
 Deep Burrow 1
 Oxic void 0
 Anoxic void 0
 Subsurface # **2**
 aRPD (cm) 0,8
 RPD # **1**
 BHQ index Σ **5**
 Ecological status **3**
 SPI Weight 0,0
