Kartlegging av sjøbunn med sedimentprofilbilder (SPI) i indre Oslofjord knyttet til mudring og tildekking i Oslo havn og dypvannsdeponering ved Malmøykalven – 2009

TA
2638
2010

Utført av Norsk institutt for vannforskning

Prosjektansvarlig: NIVA
NIVA-prosjektnummer.: 26250
NIVA-rapport: 5920-2010

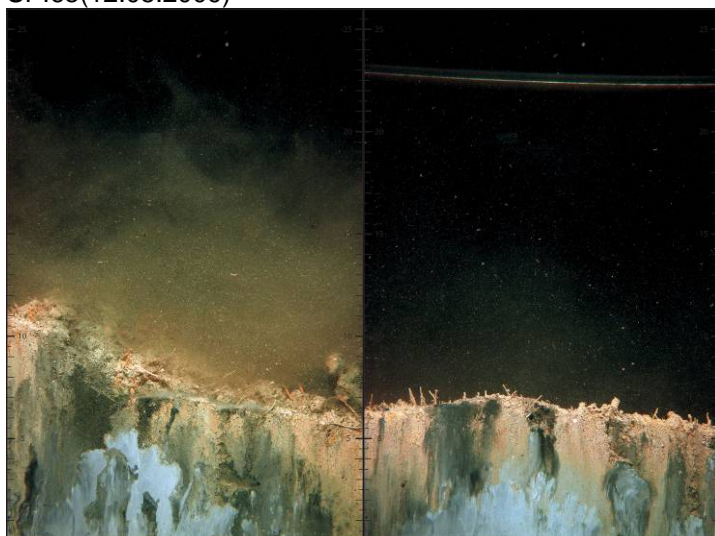
SPI65(12.05.2009)

I **Figur 12** ses 3 SPI-bilder fra det nytildekkede deponiområdet og 1 bilde (SPI127) fra randområdet utenfor tildekkingsområdet. Bildene tyder på at sedimentenes fasthet i deponiområdet er større enn på stasjoner like utenfor dette området. **Figur 12** viser også at sedimentene på stasjon SPI127 rett utenfor deponiet er reduserte opp til sedimentoverflaten. Ved stasjon PB1 i utkanten av deponiet i nord og ved NGIB4 (sentralt dypvanndeponiet) er sedimentene preget av dekkmaterialet, mens tildekkingen var mer ufullstendig på SPI66. Tilsvarende mangel på overdekking ble observert på SPI65 i grensen av deponiet i nord (se vedlegg A og B).
