Kartlegging av sjøbunn med sedimentprofilbilder (SPI) i indre Oslofjord knyttet til mudring og tildekking i Oslo havn og dypvannsdeponering ved Malmøykalven – 2009

TA  
2638  
2010

Prosjektansvarlig: NIVA  
NIVA-prosjektnummer.: 26250  
NIVA-rapport: 5920-2010

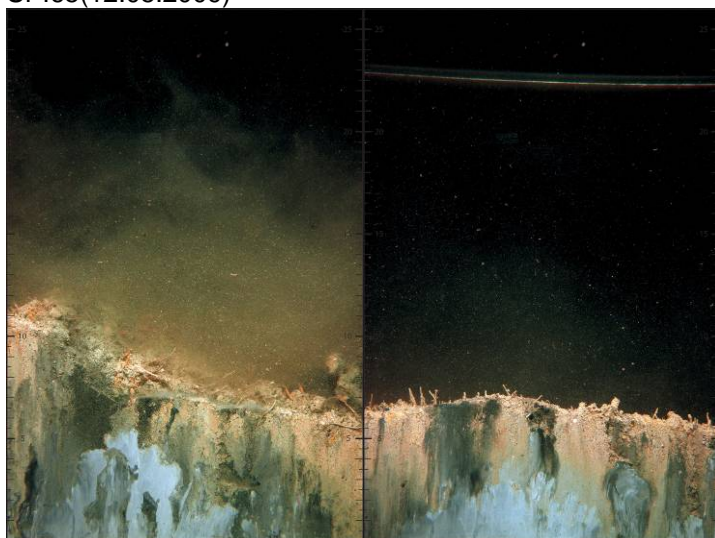
SPI65(12.05.2009)

I **Figur 12** ses 3 SPI-bilder fra det nytildekkede deponiområdet og 1 bilde (SPI127) fra randområdet utenfor tildekkingsområdet. Bildene tyder på at sedimentenes fasthet i deponiområdet er større enn på stasjoner like utenfor dette området. **Figur 12** viser også at sedimentene på stasjon SPI127 rett utenfor deponiet er reduserte opp til sedimentoverflaten. Ved stasjon PB1 i utkanten av deponiet i nord og ved NGIB4 (sentralt dypvanndeponiet) er sedimentene preget av dekkmaterialet, mens tildekkingen var mer ufullstendig på SPI66. Tilsvarende mangel på overdekking ble observert på SPI65 i grensen av deponiet i nord (se vedlegg A og B).
