Etterundersøkelse av tildekkede sedimenter ved ny regionskai, Eydehavn

Tittel Etterundersøkelse av tildekkede sedimenter ved ny regionskai, Eydehavn	Løpenr. (for bestilling) 6098-2010	Dato 20.12.2010
	Prosjektnr. Undemr. 10502	Sider Pris 16
Forfatter(e) Jarle Håvardstun, Lise Tveiten.	Fagområde Marine miljøgifter	Distribusjon FRI
	Geografisk område Aust-Agder	Trykket CopyCat

Oppdragsgiver(e) Arendal Kommune	Oppdragsreferanse
-------------------------------------	-------------------

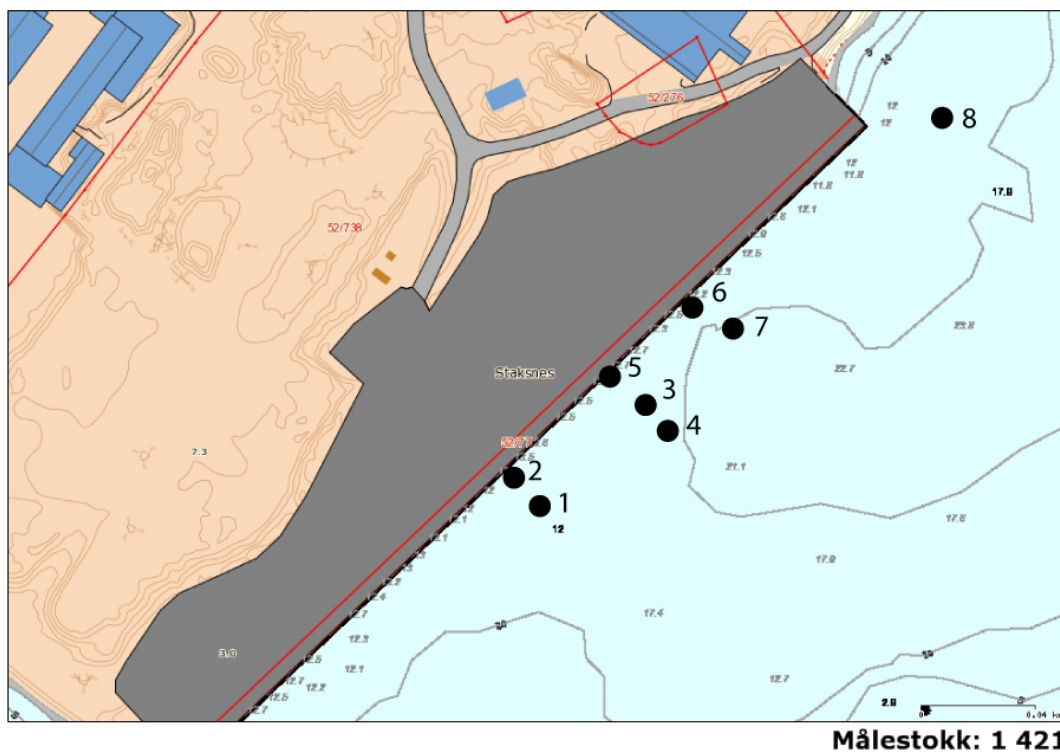
I tillegg til videoinspeksjonen ble det tatt 8 kjerneprøver fra bunnen. Disse ble tatt der det var mulig å komme til mellom stein og pukk til en synlig sandig overflate. Omtrentlig plassering av disse prøvetakingspunktene er vist på kart i figur 5. Punktene er ikke helt nøyaktig plassert ettersom posisjonen er tatt med GPS fra overflaten på dykkefartøyet der en antok dykkeren var plassert. Figur 6 viser kjerneprøve 8. Den består av et sandig lag på 17cm tykkelse, med en litt mørkere overflate av nye sedimenter. Samtlige kjerner hadde sand i bunnen og ingen kjerner gikk ned i gammelt sediment. Kjerne nr 1, 2, 5, 6 og 7 hadde bare ca 5-10cm sandlag, men her støtte sedimentrøret mot stein eller fjell og var ikke mulig å presse dypere. Her lå altså sanden oppå stein eller fjell. Kjerne nr 3, 4 og 8 hadde ca 17-20cm sand i bunnen og et noe mørkere lag på toppen av kjernen. Det ble ikke analysert for miljøgifter fra kjernene ettersom de kun besto av tildekkingsand og ikke gamle sedimenter.

Figur 5. Plassering av prøvetakingspunkt for sedimenter utenfor kaienlegget på Eydehavn.
