Vegforurensning av innsjøer og vandringmuligheter for laksefisk ved vegkullerter i Hordaland 2012

Tittel Vegforurensning av innsjøer og vandringsmuligheter for laksefisk ved vegkulverter i Hordaland 2012	Løpenr. (for bestilling) 6333-2012	Dato 23.4.2012
	Prosjektnr. Undernr. 11466	Sider Pris 77
Forfatter(e) Torleif Bækken og Morten Bergan	Fagområde Vannressursforvaltning	Distribusjon
	Geografisk område Hordaland	Trykket NIVA

Oppdragsgiver(e) Statens vegvesen, Region vest	Oppdragsreferanse Hilde Sanden Nilsen
---	--

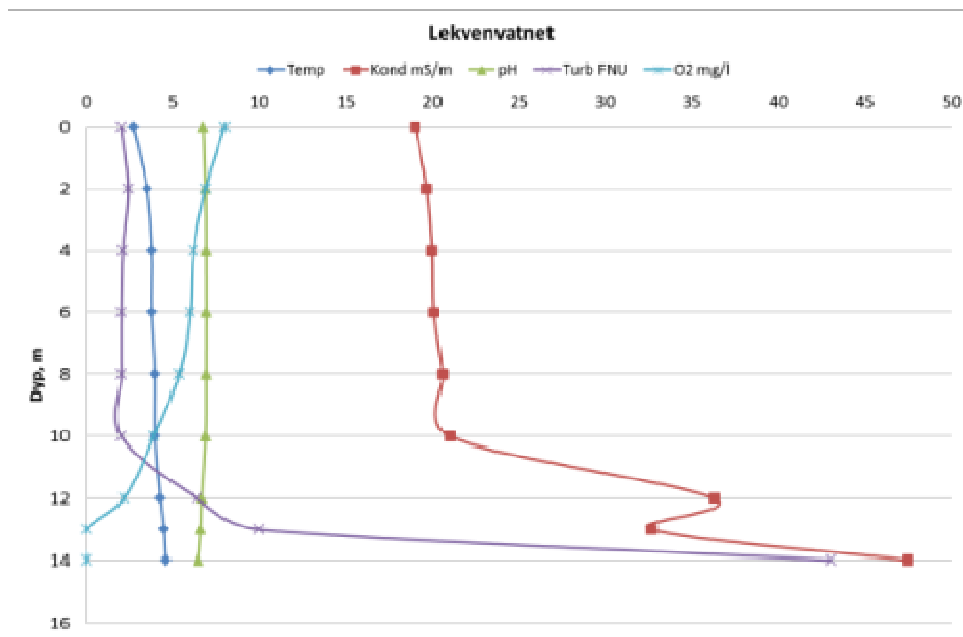
Figur 12. Variable målt gjennom hele vannsøylen i Lekvenvatn i januar 2012.

I **Lekvenvatn** ble det observert en tydelig kjemisk sjiktning (konduktivitet) mellom 10 m dyp og bunnen på 14 m (**Figur 12**). Konduktiviteten økte fra ca. 20 til ca. 48 mS/m. Oksygenkonsentrasjonen gikk mot 0 mg/l ved ca. 13 m dyp. Det ble her registrert H₂S gass som viser at det er oksygenfritt vann. Det var små forskjeller i temperatur og pH nedover i dypet. Turbiditeten økte betydelig mot bunnen. Vi vet ikke hva denne økningen skyldes, men det kan være akkumulering av sedimenterende organisk materiale i dette dypet. Det kan også være et bakterielag eller en kombinasjon av disse. Det ble også observert en tydelig, men ikke stor kloridgradient med ca. 30 mg/l i overflaten og ca. 50 i bunnvannet (**Figur 19**). I det oksygenfrie bunnvannet vil det også være humusstoffer og andre ioner og som bidrar til saltholdighet og derved til tyngre vann (større tetthet). I Lekvenvatnet ble det påvist høye konsentrasjoner av kalsium som vil bidra til høy tetthet. Det synes altså ikke å ha foregått en fullsirkulasjon i Lekvenvatnet frem til prøvetakingen i januar 2012.

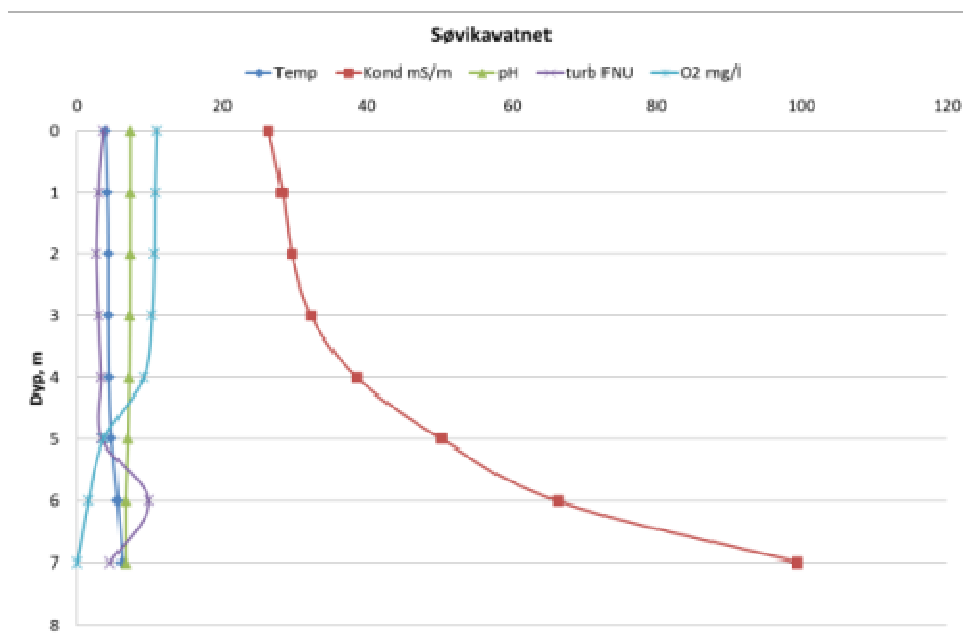
Figur 15. Variable målt gjennom hele vannsøylen i Søvikavatn i januar 2012.

I **Søvikatjern** ble det observert en tydelig kjemisk sjiktning (konduktivitet) fra 3-4 m dyp og til bunnen på 7 m (**Figur 15**). Konduktiviteten økte fra ca. 30-40 mS/m til nærmere 100 mS/m. Oksygenkonsentrasjonen gikk mot 0 mg/l helt nede ved bunnen. Det ble her registrert H₂S gass som viser at det er oksygenfritt vann. Det var små forskjeller i temperatur og pH nedover i dypet. Turbiditeten hadde en topp ved ca. 6 m dyp. Vi vet ikke hva denne økningen skyldes, men det kan være akkumulering av sedimenterende organisk materiale i dette dypet. Det kan også være et bakterielag eller en kombinasjon av disse. Det ble observert en tydelig kloridgradient med 65 mg/l i overflaten og ca. 228 i bunnvannet (**Figur 19**). Dette er høye verdier i overflate og meget høye i bunnvannet. I det oksygenfrie bunnvannet vil det også være humusstoffer og andre ioner og som bidrar til saltholdighet og derved til tyngre vann (større tetthet). I Søvikatjernet ble det påvist høye konsentrasjoner av kalsium som vil bidra til høy tetthet. Den kraftige kloridgradienten antyder at det er en saltindusert stagnasjon med oksygenvinn.

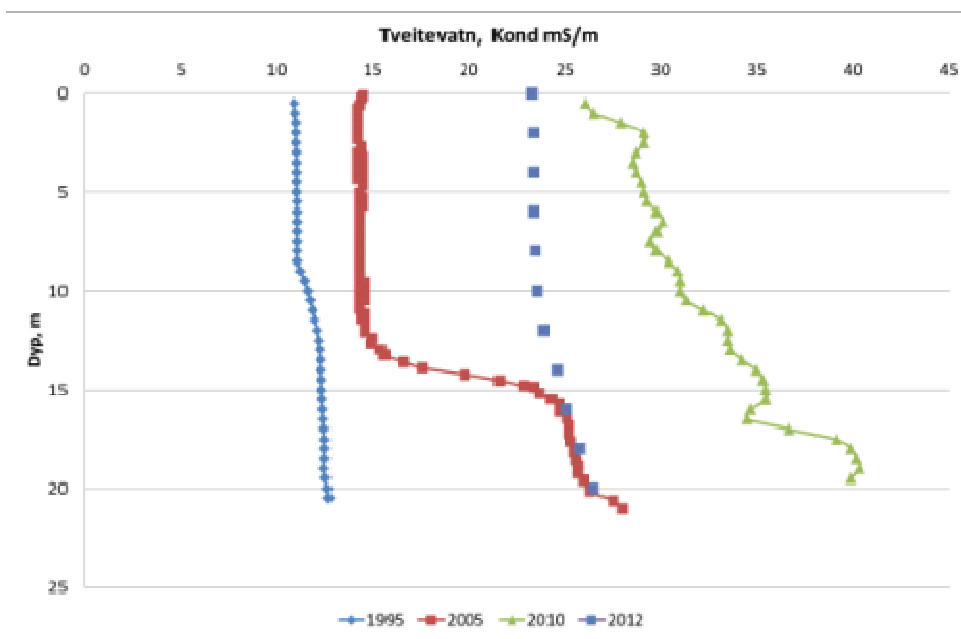
Figur 17. Konduktivitetsprofiler i Tveitvatn i oktober/november-prøver 1995, 2005 og 2010 samt januar 2012.

Dyp	20.10.1995	09.11.2005	16.12.2010	08.01.2012
Kond	1m	11	14	26.1	23
	20m	13	26	39.6	26
Cl	1m		19.4	50.9	54.3
	20m		49.6	88.5	63.5
Ca	1m			15.2	11.9
	20m		14.3	16.7	12.4
O2	1m		11	8.3	11
	20m		0.2	1.3	10.5

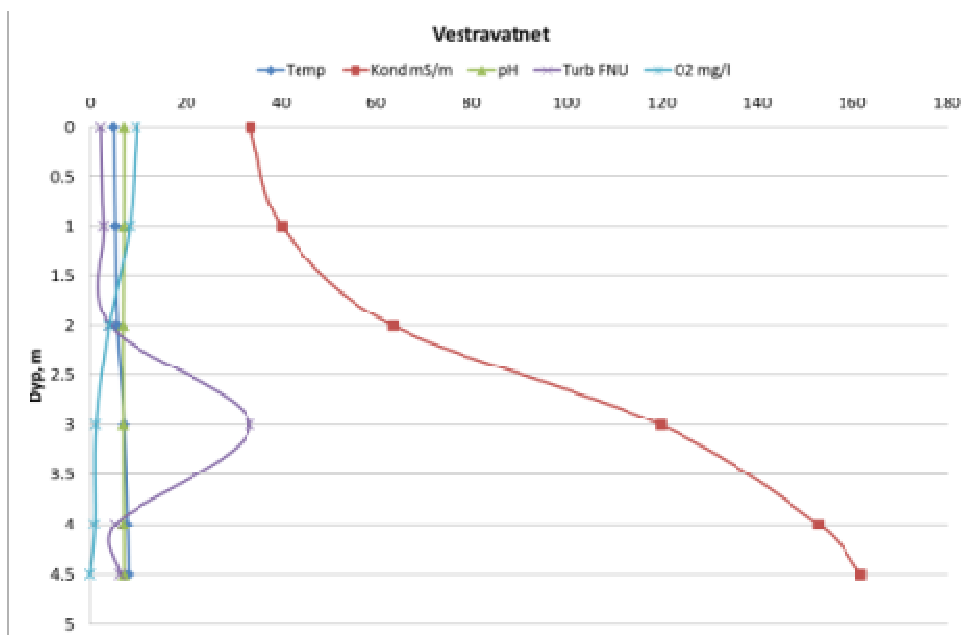
**Figur 18.** Variable målt gjennom hele vannsøylen i Vestratjern i januar 2012.

I **Vestratjernet** ble det observert en tydelig kjemisk sjiktning (konduktivitet) fra ca. 1-2 m dyp og til bunnen på 4.5 m dyp (**Figur 18**). Konduktiviteten økte fra ca. 30 til ca. 160 mS/m. Oksygenkonsentrasjonen gikk mot 0 mg/l ved ca. 3 m dyp og til bunnen. Det ble her registrert H₂S gass som viser at det er oksygenfritt vann. Det var små forskjeller i temperatur og pH nedover i dypet. Turbiditeten hadde en topp ved ca. 3 m dyp. Dette kan være et bakterielag eller også akkumulerende organiske partikler. Det ble observert en tydelig kloridgradient med 85 mg/l i overflaten og ca. 380 mg/l i bunnvannet (**Figur 19**). Dette er høye verdier i overflate og meget høye i bunnvannet. I det oksygenfrie bunnvannet vil det også være humusstoffer og andre ioner og som bidrar til saltholdighet og derved til tyngre vann (større tetthet). I Vestratjernet ble det påvist høye konsentrasjoner av kalsium som vil bidra til høy tetthet. Det har sannsynligvis ikke foregått en fullsirkulasjon, og vannet har trolig en saltindusert stagnasjon med oksygenvinn.

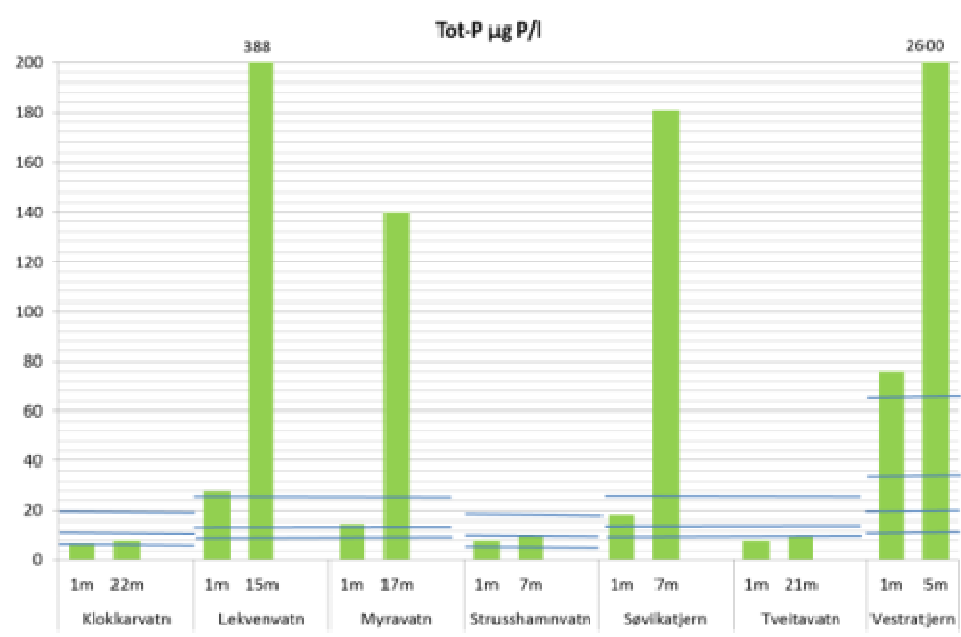
Figur 20. Konsentrasjonen av totalt fosfor i innsjøene ved to dyp i januar 2012. Blå linjer angir grenseverdier mellom tilstandsklasser for hver vanntype.

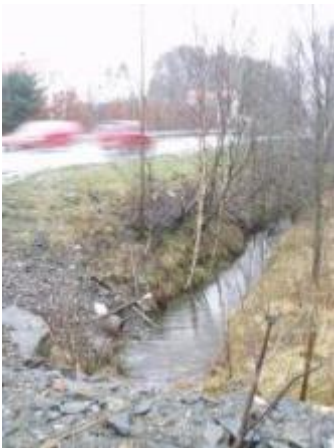
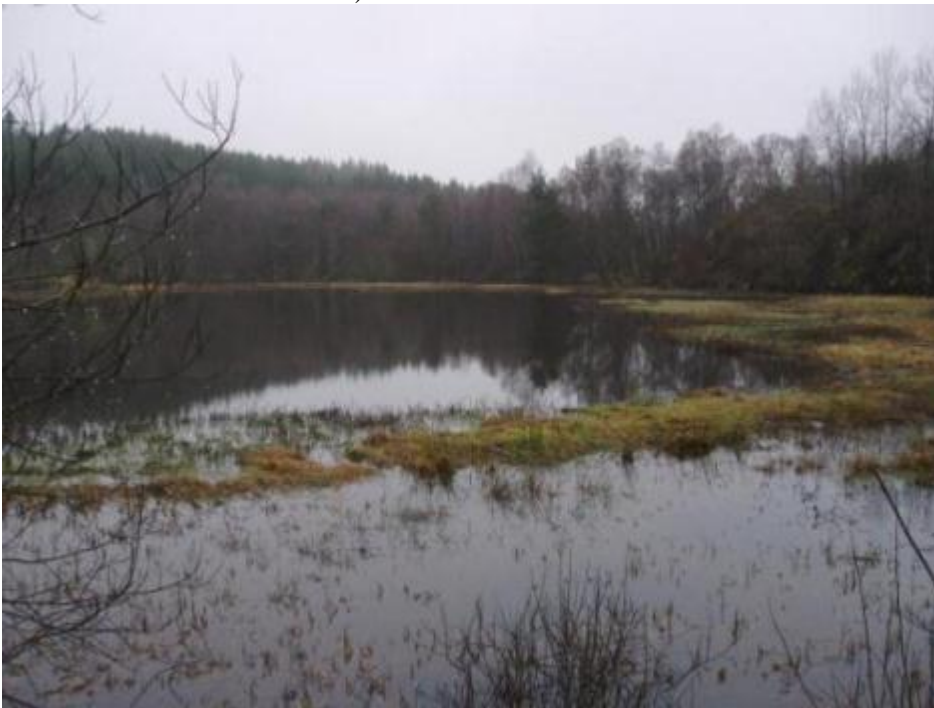
Overvann fra vegen renner av mot vegskulder langs hele vannet. På deler av strekningen går avrenningen via innløpsbekken. Det er også et innløp som er lagt i rør. Det er uklart hvorvidt denne har påkoblinger fra drenerør ved vegen.

Figur 25. Vestratjern. Øverst, Avrenning til innløpsbekk til Vestratjern. Veganlegget ligger til høyre bak skogen. Foto: Anders Hobæk.

Den enkleste måten å redusere salttilførselen til Vestratjern er trolig å redusere saltbruken i dette området. Andre tiltak er å samle opp avrenningsvann fra veger og plasser og lede det til andre mer robuste resipienter. Det vil kreve tetting av vegskuldre og grøfter, og eventuelt sammen med drenerør og kummer lede vannet til ønsket resipient. Ved Vestratjern (skogområde NV for tjernet) er det plass til fordrøyning/renebasseng. Et slikt vil dempe salttoppene, men ikke redusere den totale salttilførselen. Det bør vurderes om det er mulig å få til en avrenning mot fjordområdet mot nordvest. Vannet fra Vestratjern renner naturlig mot Ådlandvatnet og videre til sjøen. Det er en alternativ mulighet å lede vannet til utløpet av Vestratjern, men løsningen vil påvirke ferskvannssystemer nedstrøms Vestratjernet.

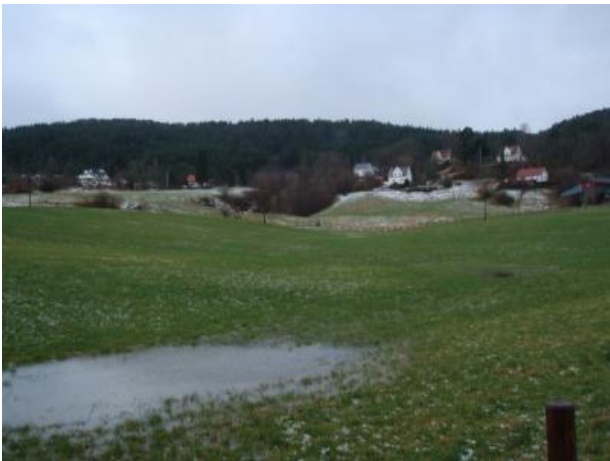
Figur 32. Bekken er lagt i bakken oppstrøms Fv 6
