Vegforurensning av innsjøer og vandringsmuligheter for laksefisk ved vegkullverter i Hordaland 2012

Tittel Vegforurensning av innsjøer og vandringsmuligheter for laksefisk ved vegkulverter i Hordaland 2012	Løpenr. (for bestilling) 6333-2012	Dato 23.4.2012
	Prosjektnr. Undernr. 11466	Sider Pris 77
Forfatter(e) Torleif Bækken og Morten Bergan	Fagområde Vannressursforvaltning	Distribusjon
	Geografisk område Hordaland	Trykket NIVA

Oppdragsgiver(e) Statens vegvesen, Region vest	Oppdragsreferanse Hilde Sanden Nilsen
---	--

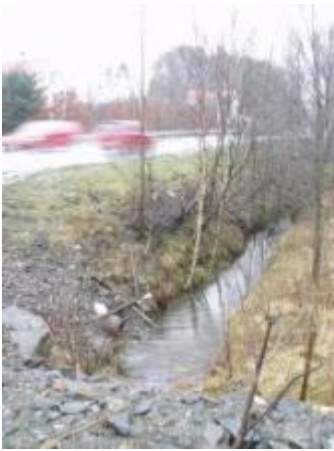
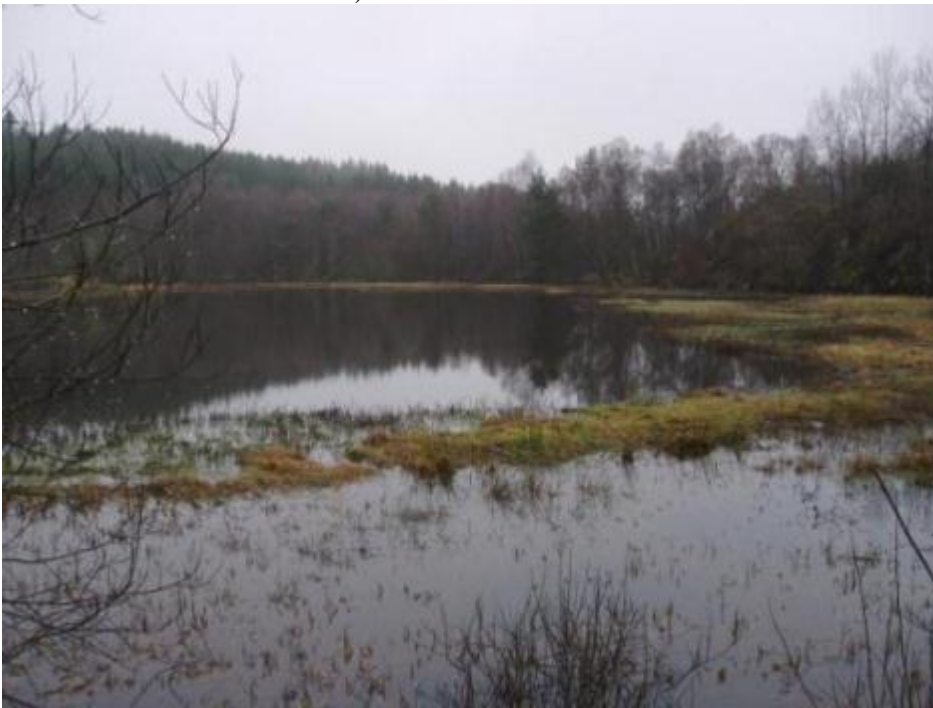
Overvann fra vegen renner av mot vegskulder langs hele vannet. På deler av strekningen går avrenningen via innløpsbekken. Det er også et innløp som er lagt i rør. Det er uklart hvorvidt denne har påkoblinger fra drenerør ved vegen.

Figur 25. Vestratjern. Øverst, Avrenning til innløpsbekk til Vestratjern. Veganlegget ligger til høyre bak skogen. Foto: Anders Hobæk.

Den enkleste måten å redusere salttilførselen til Vestratjern er trolig å redusere saltbruken i dette området. Andre tiltak er å samle opp avrenningsvann fra veger og plasser og lede det til andre mer robuste resipienter. Det vil kreve tetting av vegskuldre og grøfter, og eventuelt sammen med drenerør og kummer lede vannet til ønsket resipient. Ved Vestratjern (skogområde NV for tjernet) er det plass til fordrøyning/renebasseng. Et slikt vil dempe salttoppene, men ikke redusere den totale salttilførselen. Det bør vurderes om det er mulig å få til en avrenning mot fjordområdet mot nordvest. Vannet fra Vestratjern renner naturlig mot Ådlandvatnet og videre til sjøen. Det er en alternativ mulighet å lede vannet til utløpet av Vestratjern, men løsningen vil påvirke ferskvannssystemer nedstrøms Vestratjernet.

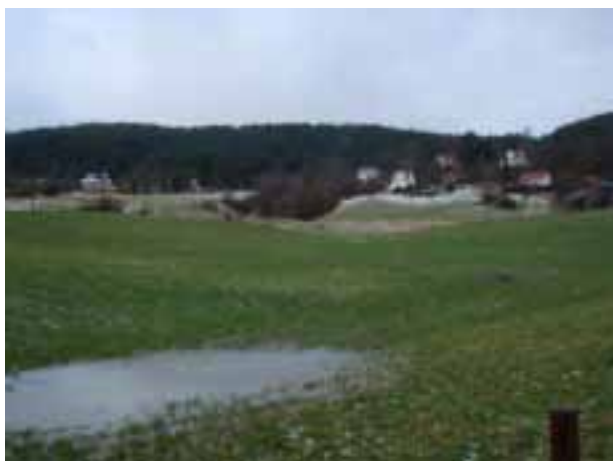
Figur 32. Bekken er lagt i bakken oppstrøms Fv 6

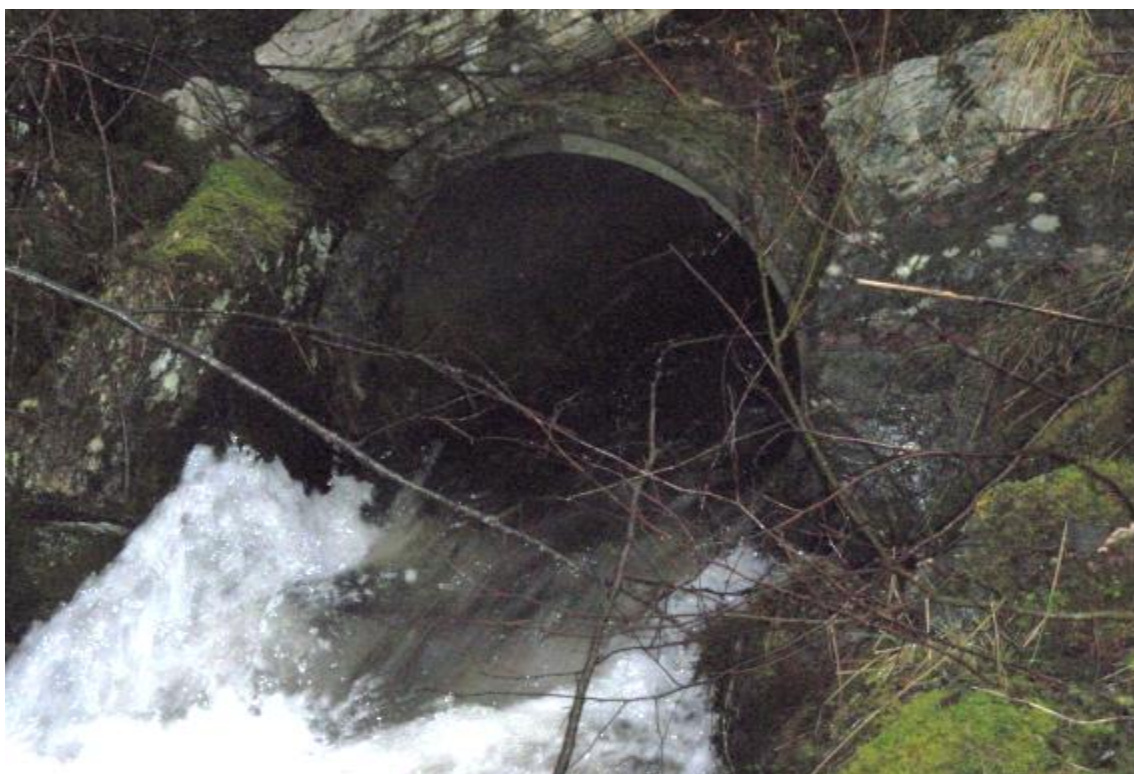
Figur 55. Kulvert under E 39.

Veikryssning: Vassdraget krysser ved tre veipunkt før munning til sjø, hhv. Vikanesveien, E 39 og privat vei. Kryssning under E 39 er belagt med flat storsteinbunn, og er vandringshinder ved lav vannføring. Nederste kryssning under Vikanesveien har betongbelagt bunn som er svært vanskelig å forsere uansett vannføring, som følge av lav vanndybde og høy vannhastighet. Disse to kryssningene står svært tett hverandre og utgjør et samlet vandringshinder som må behandles som ett, og utbedres. Øverste kryssning er utført med bru og bevart bunn, og er tilfredsstillende utført mht fiskevandring.

Tiltak: Kulvert under E 39 og Vikanesveien må få endret bunnen i kulvertene, tilsvarende opprinnelig bunn med variert stein, slik at en får innslag av dypere vanndybde og brudd i vannhastigheten. Alternativt må en bred dyprenne anlegges. Vassdraget bør prioriteres

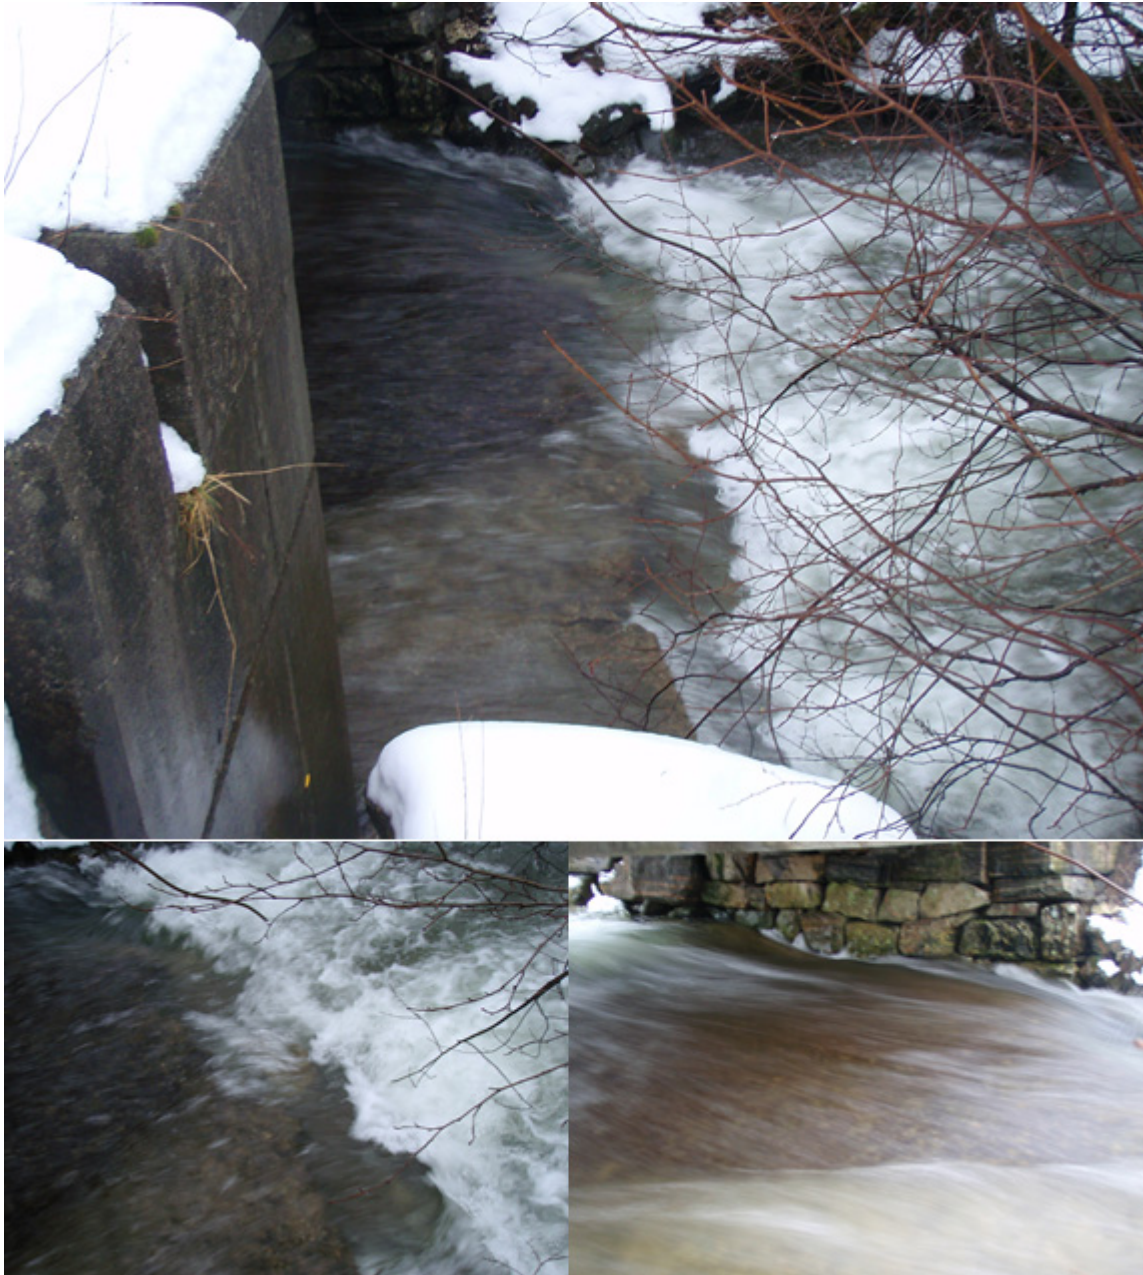
Figur 58. Kulvert under Vikanesveien.
