# Vegforurensning av innsjøer og vandringmuligheter for laksefisk ved vegkullverter i Rogaland 2012

Tittel Vegforurensning av innsjøer og vandringsmuligheter for laksefisk ved vegkulverter i Rogaland 2012	Løpenr. (for bestilling) 6334-2012	Dato 23.3.2012
	Prosjektnr. Undernr. 11467	Sider Pris
Forfatter(e) Torleif Bækken og Morten Bergan	Fagområde Vannressursforvaltning	Distribusjon
	Geografisk område Rogaland	Trykket NIVA

Oppdragsgiver(e) Statens vegvesen, Region vest	Oppdragsreferanse Berit Skjellerudsveen
---	--

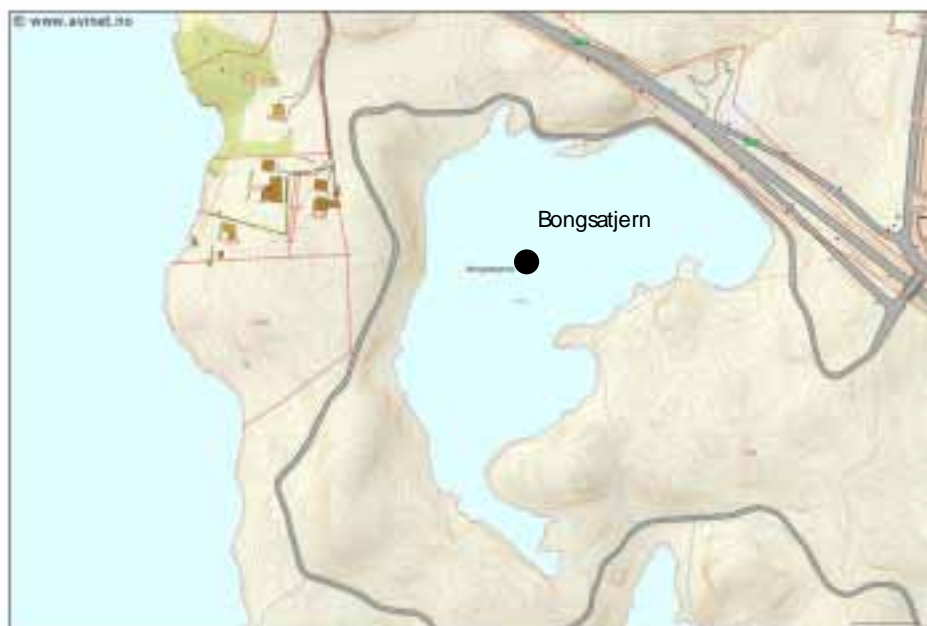
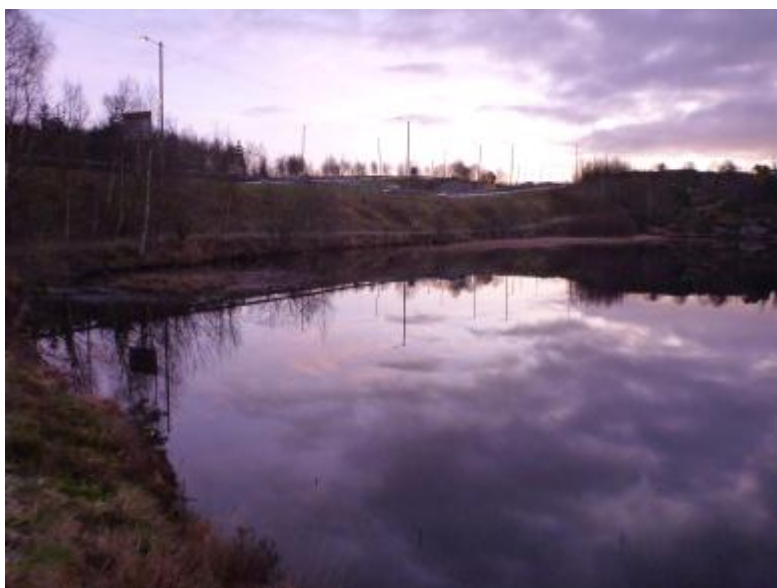
**Figur 2.** Bongsatjern med nærliggende vegsystem. Bilde fra vestbredden mot nordøst.

Tre innsjøer har data fra 2005 og/eller 2010. I Bongstjernet var det ingen forskjell i kloridkonsentrasjoner eller konduktivitet mellom overflate- og bunnvannet, men det har vært en tre-dobling i kloridkonsentrasjonen siden 2005 med en konsentrasjon i januar 2012 på nærmere 40 mg/l. Heller ikke i Nebbetjern var det forskjeller mellom konsentrasjoner i overflate- og bunnvannet, men det ble observert en mindre økning i kloridkonsentrasjonen fra 2005 til 2012, med konsentrasjoner på henholdsvis ca. 14 og 18 mg/l. I Toskatjern var det klar konduktivitets- og kloridgradient i november 2005. En svakere gradient ble observert i desember 2010, mens det i januar 2012 ikke ble observert en gradient. Konsentrasjonen av klorid har hatt en økning siden 2005 til 2012, med konsentrasjoner på henholdsvis ca. 9 og 27 i overflatevannet og omkring 20-27 mg/l i bunnvannet. Avrenning av vegsalt kan trolig forklare mye av kloridøkningen. Alle disse innsjøene ligger imidlertid ganske nær kysten, og kan påvirkes av saltholdig nedbør under kraftig uvær.

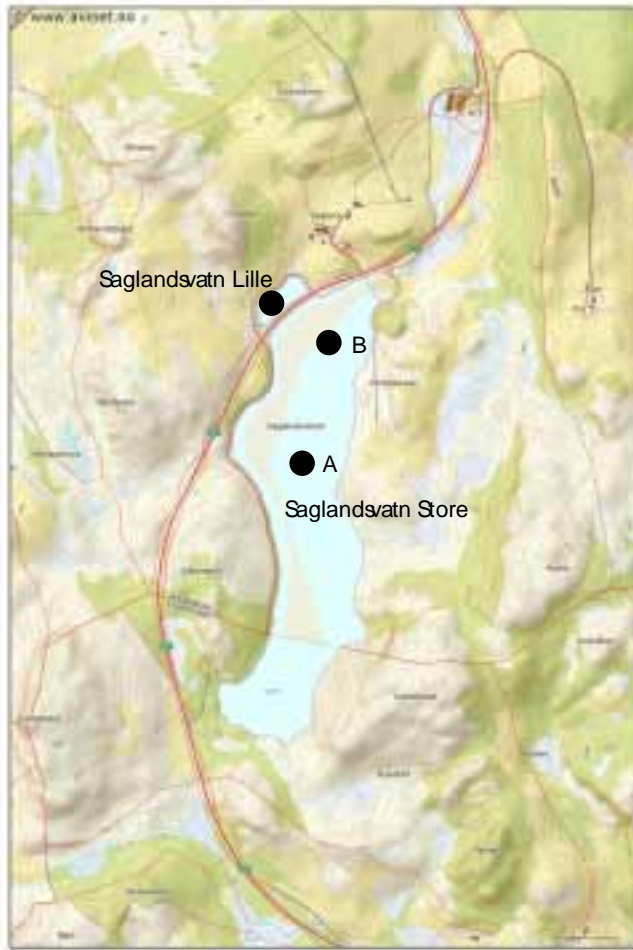
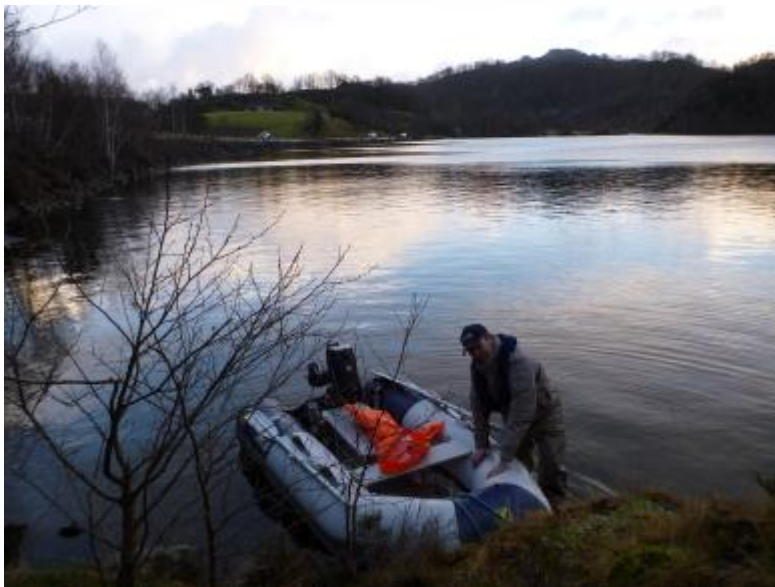
**Figur 10.** Saglandsvatn med avsnørt del med nærliggende vegsystem. Bilde fra sørvest ved enden av fyllingen mot nordøst i Store Saglandsvatnet

Saglandsvatnet er delt av en vegfylling. An avsnørt bukt er nå et lite tjern, her kalt Lille Saglandsvatn. Vannutskiftningen er liten. Det går bare et 60 cm rør gjennom fyllingen. Konduktiviteten var vesentlig høyere i lille Saglandsvatn enn i hovedbassenget og viser at det er begrenset vannutskiftning. Dette demonstreres også ved at kloridkonsentrasjonene var nesten dobbelt så høye i den avstengte delen som i hovedbassenget. Det var imidlertid ingen sjiktning i noen av de målte variablene. Det var heller ingen forskjell i konsentrasjoner av metaller i vannfase eller i sedimentene.

Det anbefales tiltak for tre innsjøer grunnet forhøyet saltinnhold (Revurstjern, Bongsatjern og Toskatjern), og for Saglandsvatnet grunnet dårlig vannutskiftning i avsnørt bukt. For drikkevannskilden Stemtjern anbefales det å følge med på forurensningsutviklingen.

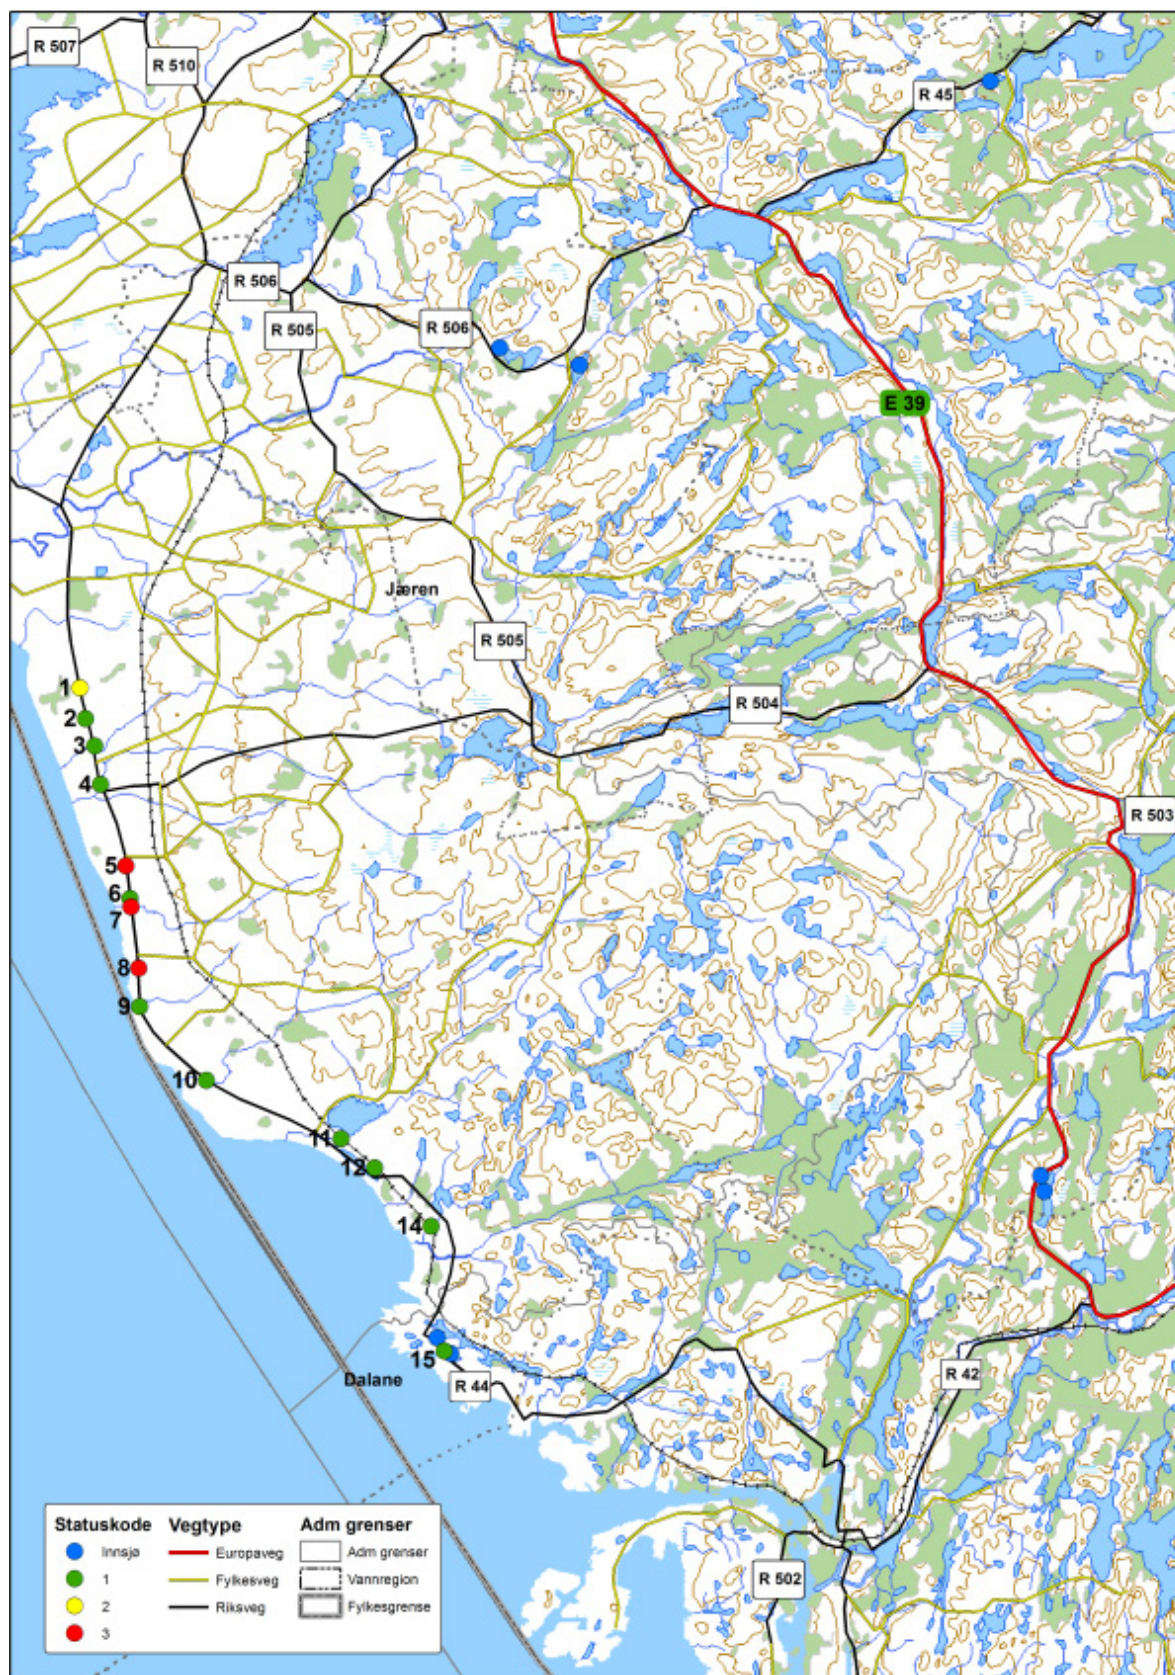
**Figur 26.** Utvalg av lokaliteter som er undersøkt i Rogaland. For forklaring på fargekoding se tekst under metodekapitlet. Nummerering henviser til nummer på undersøkt lokalitet (**Tabell 8**).

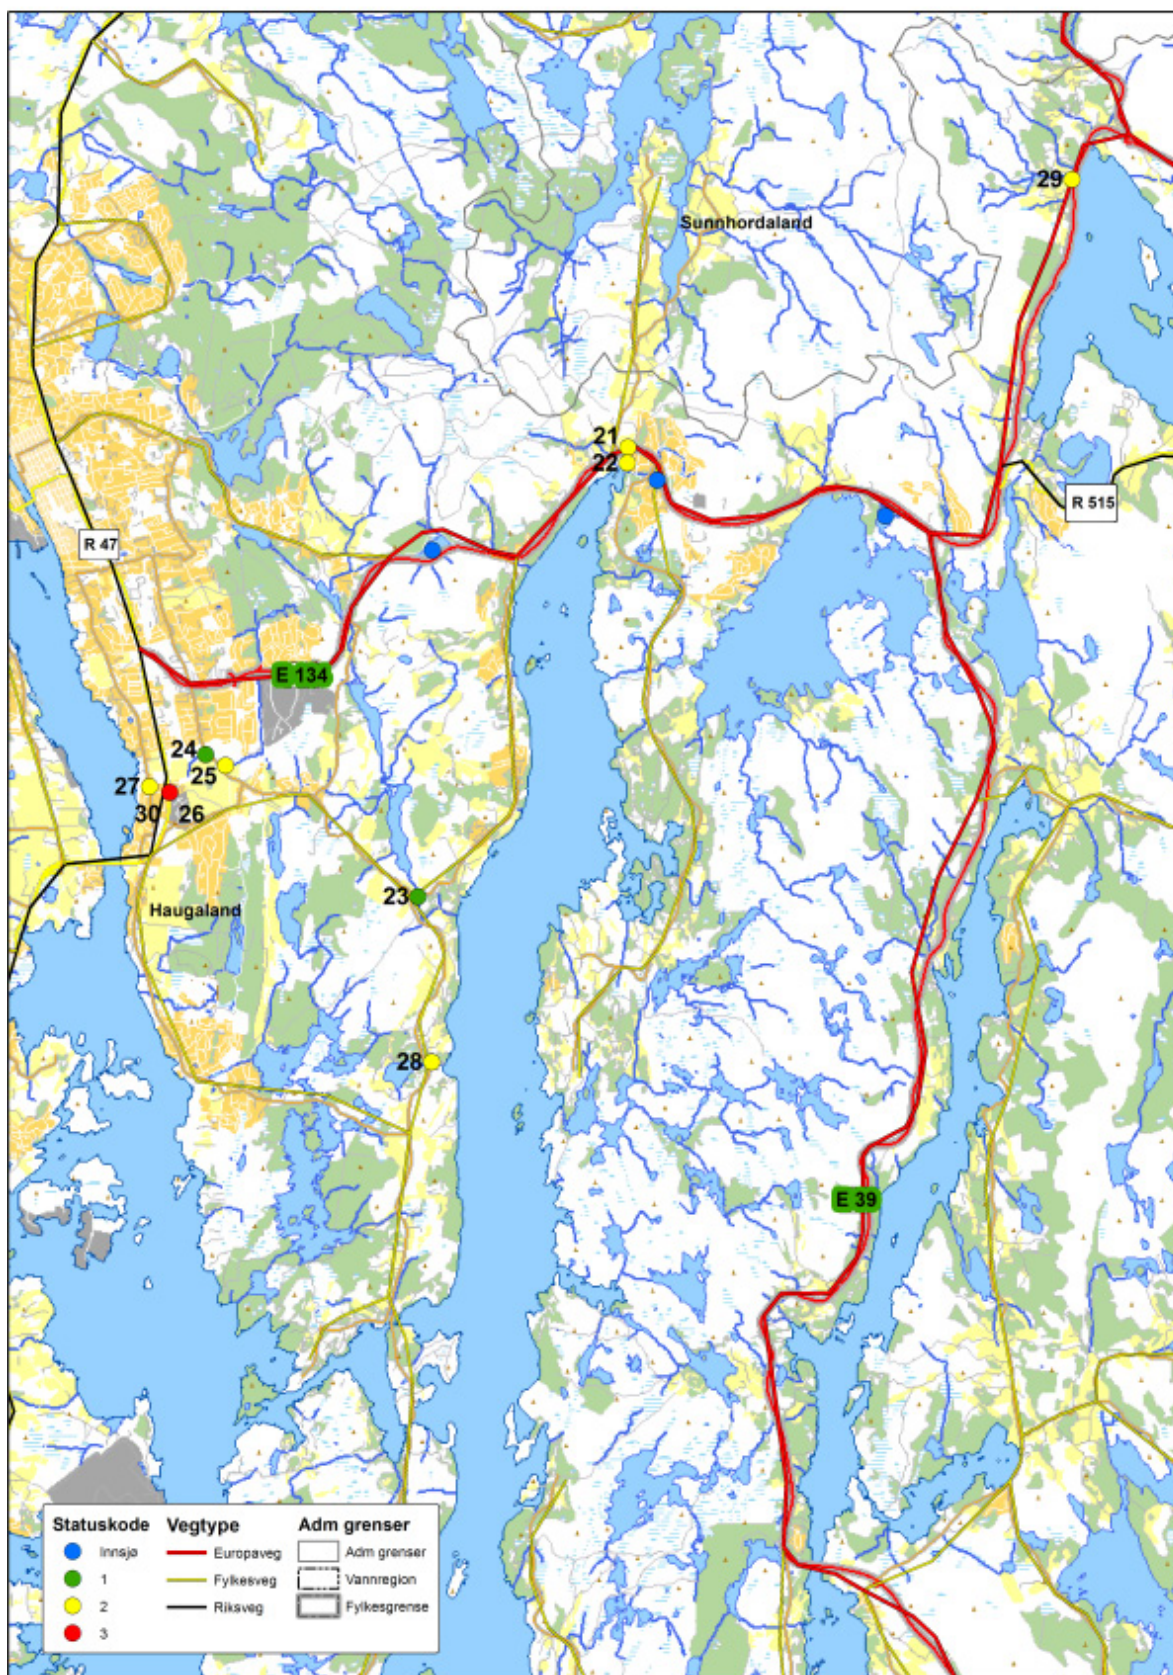
**Figur 27.** Utvalg av lokaliteter som er undersøkt i Rogaland. For forklaring på fargekoding se tekst under metodekapitlet. Nummerering henviser til nummer på undersøkt lokalitet (**Tabell 8**).

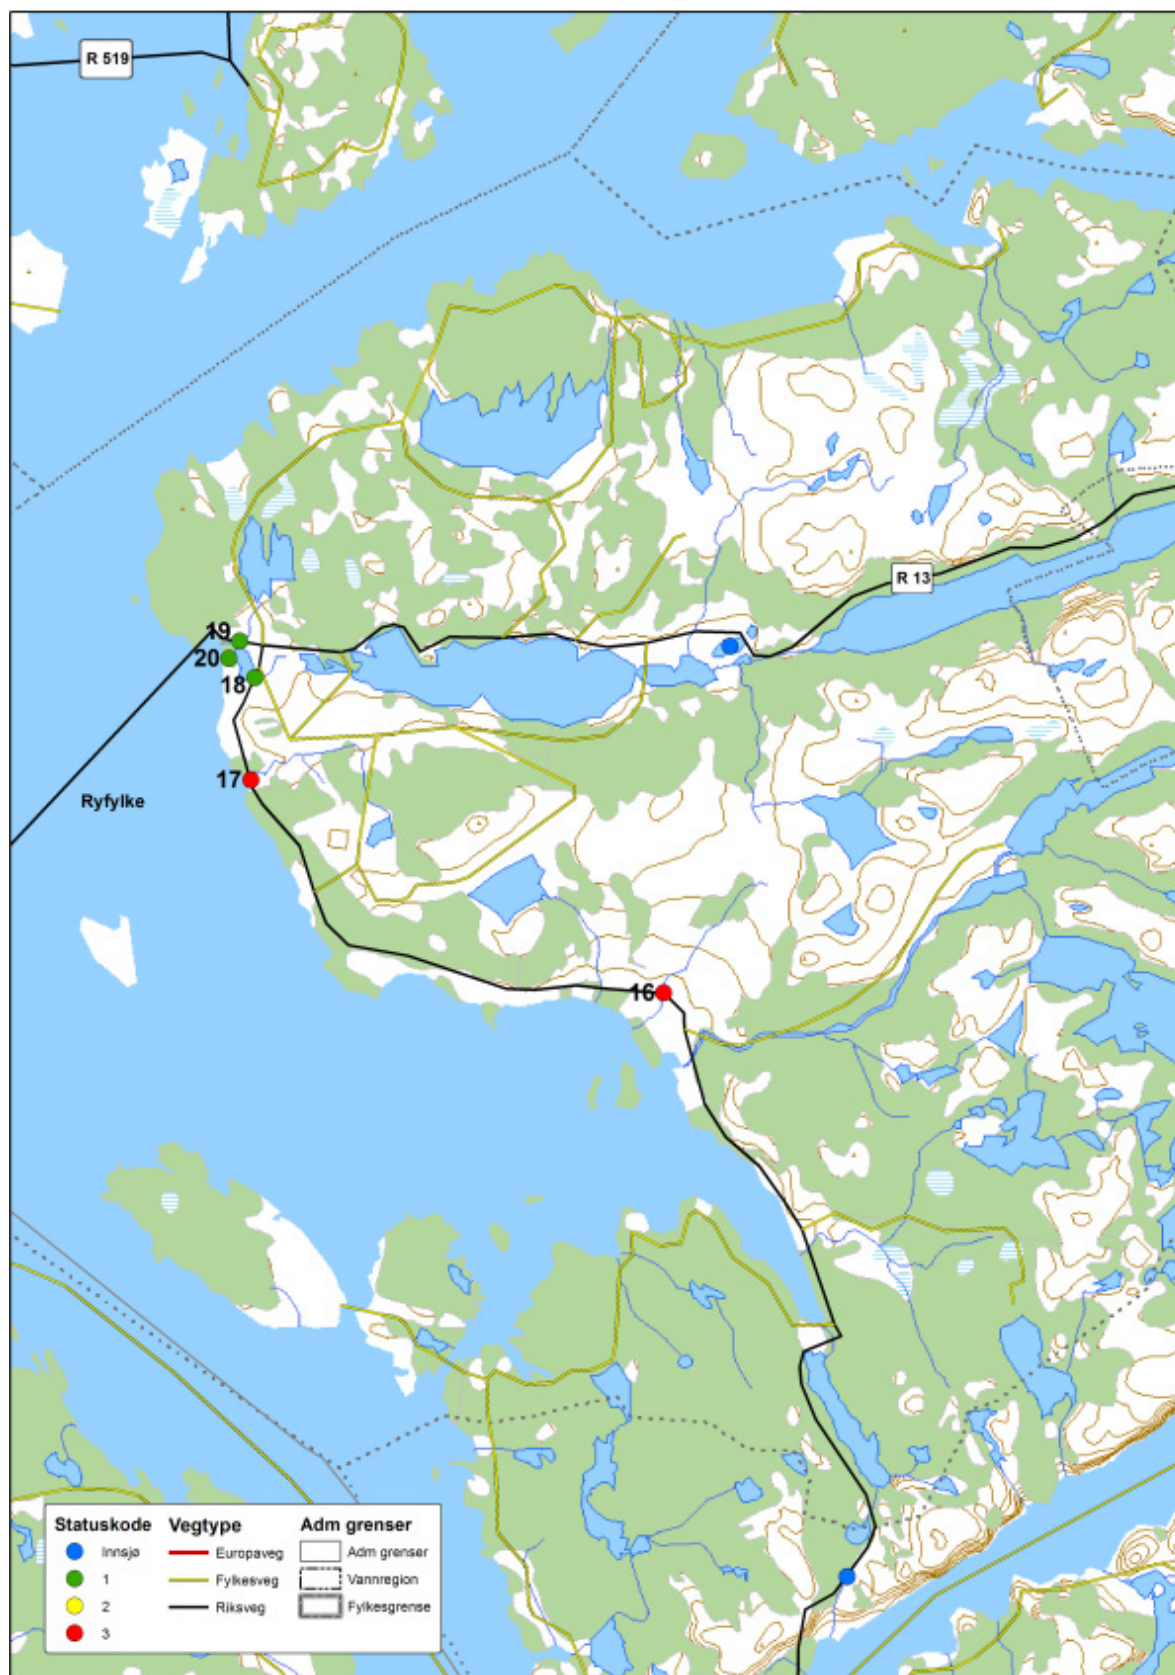
**Figur 28.** Utvalg av lokaliteter som er undersøkt i Rogaland. For forklaring på fargekoding se tekst under metodekapitlet. Nummerering henviser til nummer på undersøkt lokalitet (**Tabell 8**).
