Osloelvene og vanndirektivet;  
Klassifisering av økologisk tilstand ved  
bruk av bunndyr og vurdering av  
hydromorfologisk tilstand ved bruk  
av laksefisk

Tittel Osloelvene og vanddirektivet; Klassifisering av økologisk tilstand ved bruk av bunndyr og vurdering av hydromorfologisk tilstand ved bruk av laksefisk.	Løpenr. (for bestilling) 6356-2012	Dato 06.11.2012
	Prosjektnr. Undernr. 11442	Sider Pris 129
Forfatter(e) Morten Bergan og Torleif Bækken	Fagområde Vannressursforvaltning	Distribusjon Fri
	Geografisk område Oslo	Trykket NIVA

Title: The use of WFD in urban rivers of Oslo, Norway. Ecological status using macroinvertebrates and ecological continuum for salmonides.

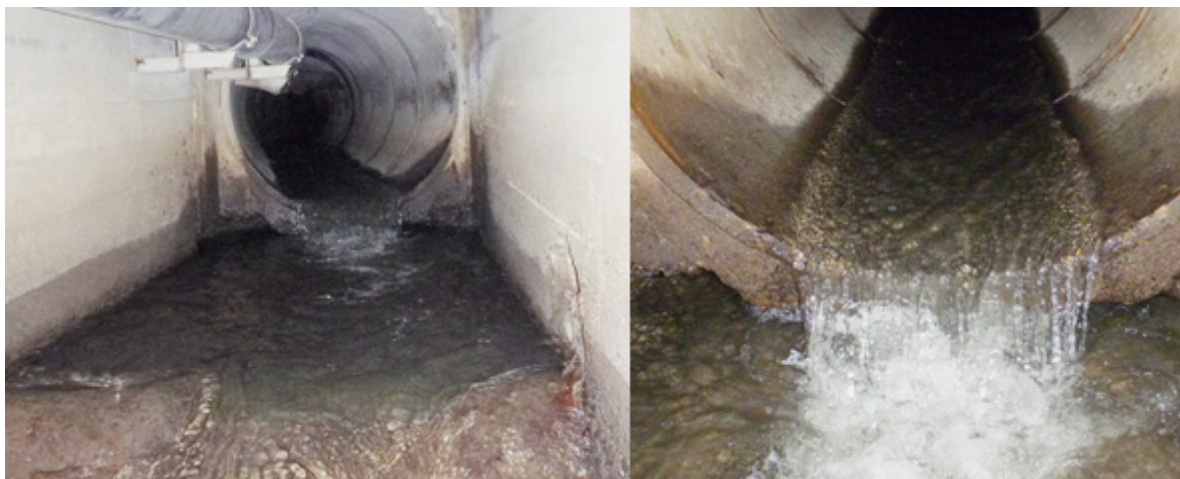
Figur 5. Lukking under E 18 (1), der vanndybder, vannhastighet og sprang til sammen utgjør svært vandringshindrende partier for anadrom laksefisk. Foto: NIVA

Hver for seg er interessepunktene nevnt ovenfor i forbindelse med det nederste lukkede partiet under E 18 (1a og 1b) vandringshindrende, og krever trolig spesielle vannføringsforhold for om mulig kunne passeres. Mangel på hvileplasser i betongkulverten, i kombinasjon med lav vanndybde og hurtig vannhastighet, kan være kritisk faktor her. Samlet sett utgjør disse elementene ved kulverten mest sannsynlig en vandringsbarriere for sjørret, med økologisk konsekvens som tapt areal for sjørret oppstrøms.

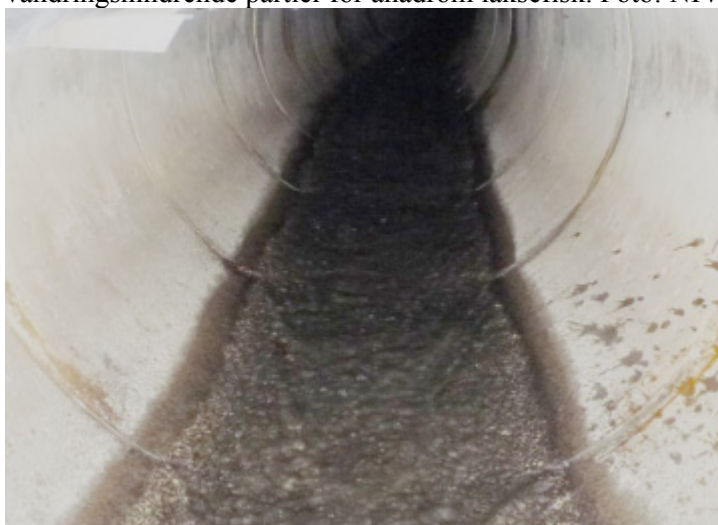
Figur 6. Lange strekninger med lav vanndybde i betongkulverten. Foto: NIVA

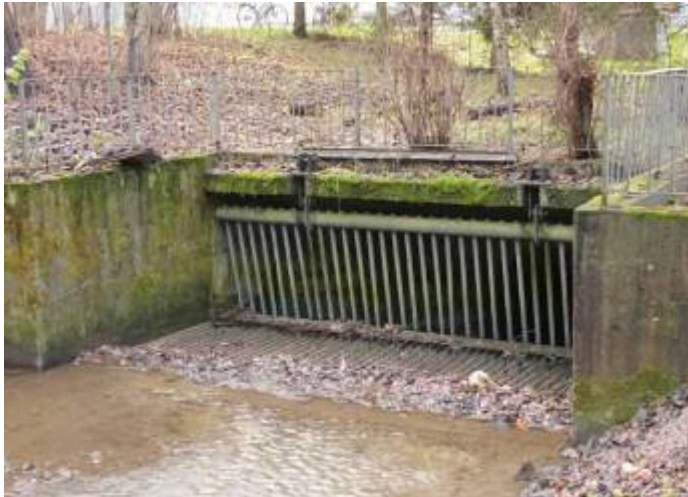
Figur 17. Rist foran inngang til kulvert (1) under Ring 3. Foto: Bymiljøetaten.

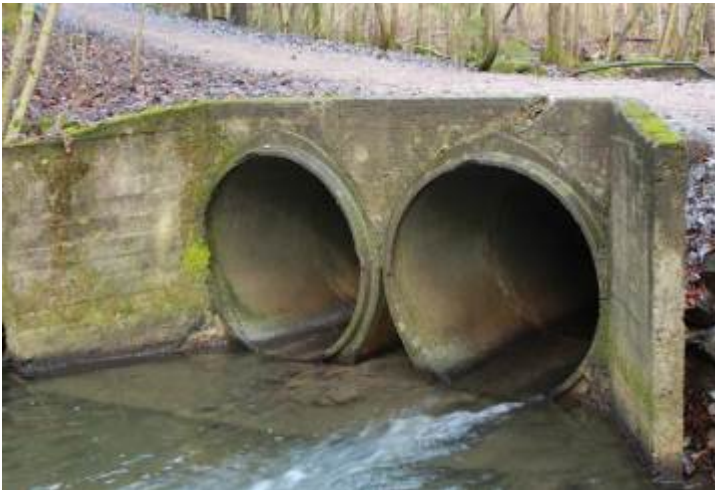
En stikkrenne utført i rund betong (3) møter flere kriterier i kriteriesett A. Vannhastigheten er høy, og vandybden er svært lav på normalvannføring. Inngrepet er sterkt vandringshindrende på flere vannføringer, og kan potensielt utgjøre en vandringsbarriere.

Figur 19. Stikkrenne i rund betong (3). Foto: Bymiljøetaten.

**Tilstandsklassifisering og vurdering av kontinuitet/fragmentering:** NIVA vurderer dette avsnittet av Mærradalsbekken til å ha noe naturlig fragmentering, og noen grad av menneskeskapt fragmentering. Kun stikkrenna i rund betong vurderes å kunne ha økologiske konsekvenser mht. stasjonære fiskevandring og økologisk tilstand for laksefisk. Ved bruk av tabell 1 vurderer NIVA at dette avsnittet må klassifiseres til *Moderat tilstand* som en konsekvens av dette problempunktet.

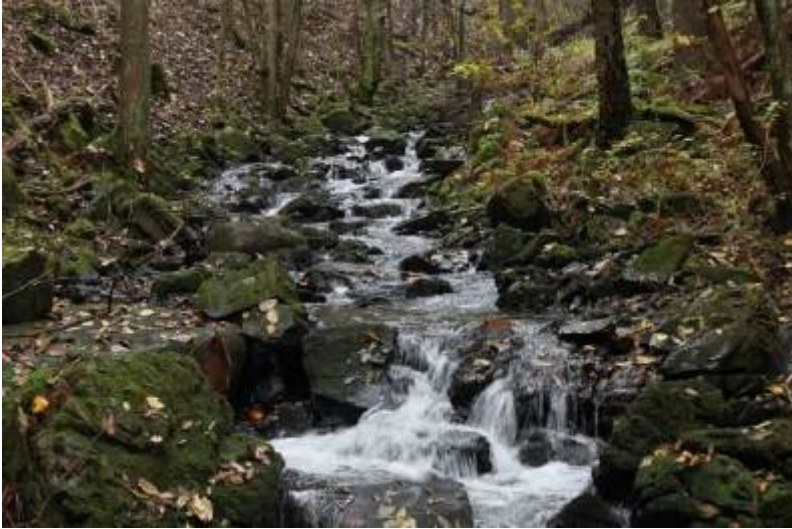
Videre oppover Mærradalen (4, anslagsvis i området 6645649 N, 592459 E) øker helningsgraden for bekken, og den blir mer kupert. Her kan det foreligge naturlige temporære vandringshindre i form av vannstandssprang og mindre fosser. Om det foreligger sprang som utgjør vandringsbarrierer er ikke kartlagt, da bekken ikke er oppgått av NIVA. Det er krysninger (5,6 og 7) videre oppstrøms mot Sørkedalsveien, men NIVA vurderer disse å tilfredsstillende fiskevandring og/eller ikke ha økologiske konsekvenser i et allerede bratt bekkeløp, og gjør ingen videre vurderinger. Dette indikeres også gjennom at øvre strekninger av dette avsnittet har en ørretbestand med fullendt livssyklus og tilfredsstillende forekomster (Bækken & Bergan 2012).

Figur 20. Naturlig bratt bekkeløp (4) gir temporære vandringshindre, men forseres av bekkørret ved høyere vannføringer. Foto: Bymiljøetaten.

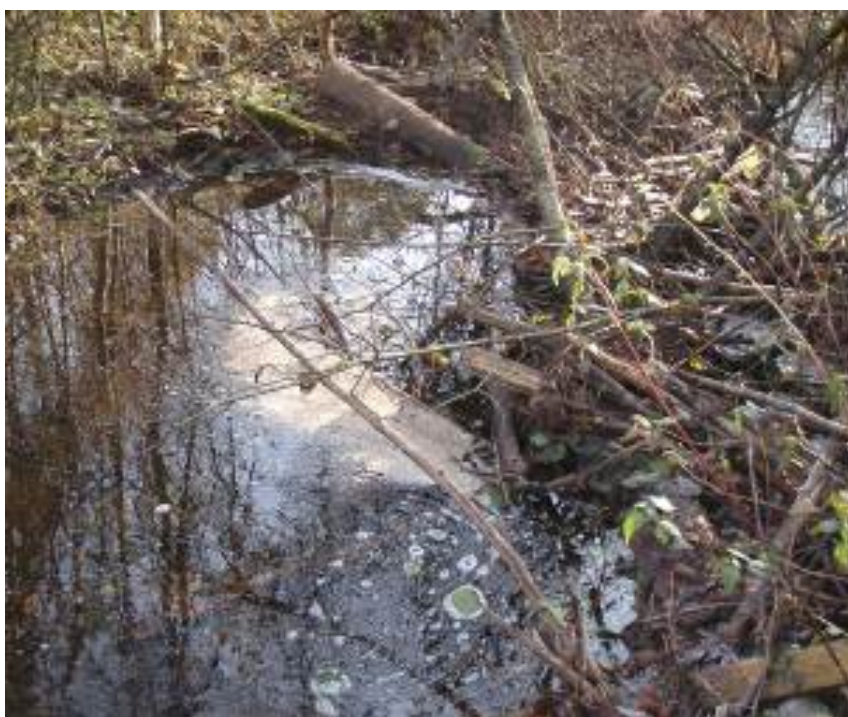
Figur 22. Tiltetting av bekkestrengen vil hindre eventuelle fiskevandring i dette avsnittet dersom ørret skal settes ut. Foto: NIVA

**Tilstandsklassifisering og vurdering:** Som følge av den lange strekningen som er lagt i bakken må dette avsnittet klassifiseres til *Svært dårlig tilstand* ved å følge resonnementet i tabell 1. NIVA vurderer at en åpning av bekkestrekningen under parkområdet vil føre dette vassdraget nærmere en naturtilstand, og dermed at miljømål oppnås. Restaureringen bør også ta høyde for livsvilkår for fisk, slik at ørret fra nedenforliggende avsnitt kan flyttes opp til dagens fisketomme strekninger. Dette vil være i tråd med vannforskriften og miljømål for laksefisk, dersom det er faglig enighet om at strekningen opprinnelig skal ha hatt stasjonær ørret ved en naturtilstand. Ved å gjenåpne bekken i parkområdet vil dette også ha utelukkende positiv effekt på øvrig akvatisk biologi, brukere av nærområdet, turgåere og allmenheten for øvrig, i tillegg til at det urbane landskapsbildet gis et positivt løft.

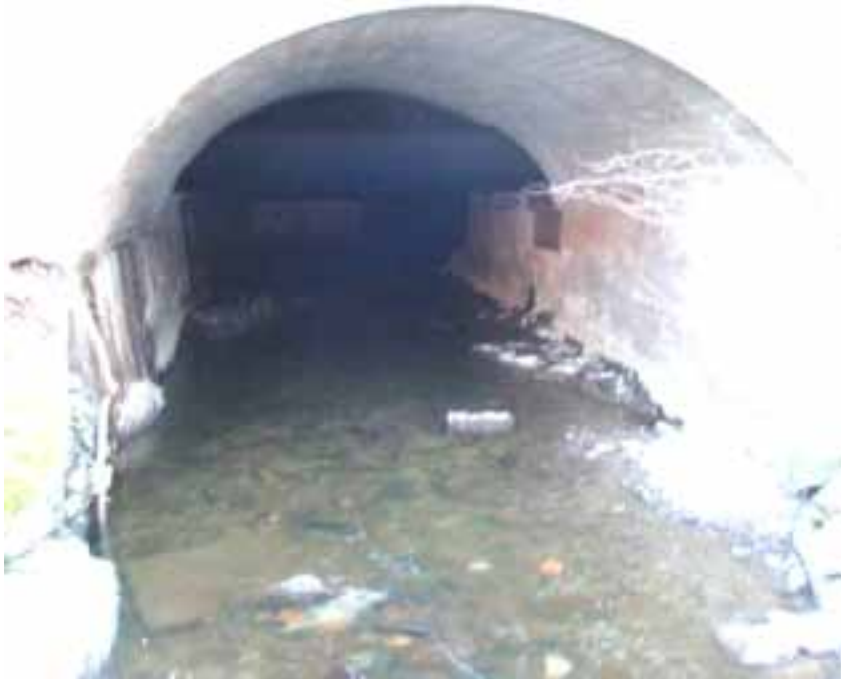
Ved Engebrets vei (2) går elva i kulvert som er beskrevet å ha et fall på flere meter som trolig er vandringshindrende (Enerud & Lund 1996). Våre befaringer avdekket ikke et slikt beskrevet fall, men utformingen, lengden, helningsgraden og den flate bekkebunnen i støpt betong gjør allikevel at inngrepet framstår som et vandringshinder etter kriteriesett A. Kulverten er en bred betongkulvert, som har gode inn og utvandringsmuligheter på normale vannføringer. Lengden er om lag 70 meter, der kulverten gjør en sving under veien. I denne svingen er også vanndybden lav, og vann går over glatt betong med moderat til høy vannhastighet over flere meter. Trolig har større gytefisk mulighet til å passere ved optimale vannføringer, men problempunktet må klassifiseres som svært vandringshindrende på de fleste vannføringer. Problempunktet fører til et svært innskrenket vandringsvindu for laksefisk i alle størrelser sammenlignet med opprinnelige vandringsmuligheter.

Figur 27. Kulvertinnløp Engebregts vei (2). Foto: NIVA

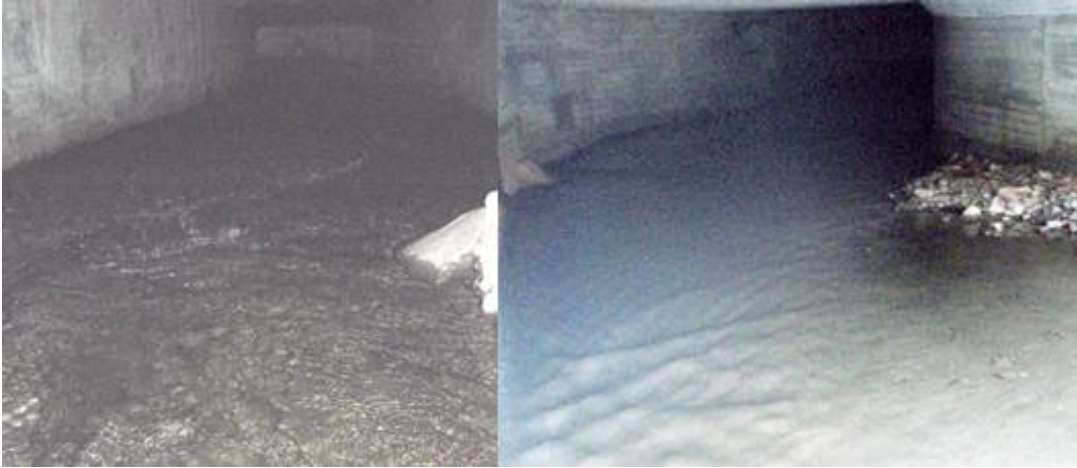
Figur 28. Innside av kulvert Engebregts vei, med flat betongbunn og noe vannhastighet over en lengre strekning (2). Foto: NIVA

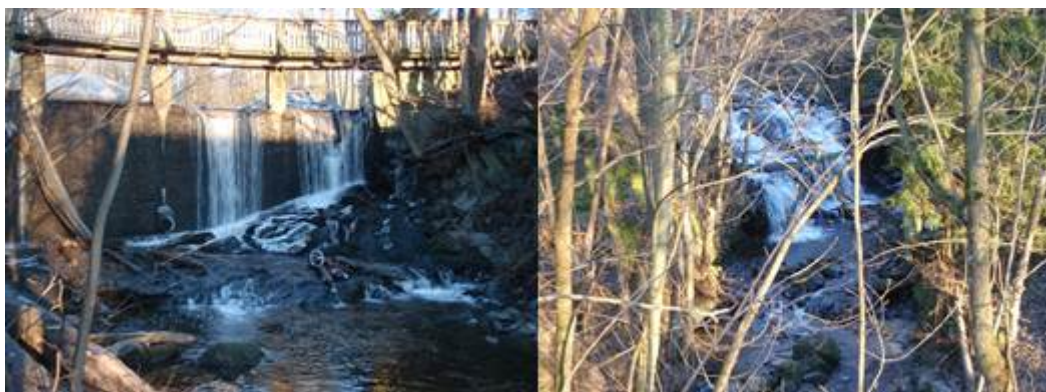
I det naturlige bratte partiet av Hoffselva etter fossen ved Damlihaugen er det oppført en demning (1). Denne er anlagt i et strykparti anslagsvis 50 meter etter fossen, og medfører liten barriereeffekt. Ovenfor demningen er elva roligere, og går i slakere partier et par hundre meter før neste naturlige vandringsbarriere inntreffer ved Dronningsfossen (3). Ovenfor Dronningfossen går elva i et kortere, slakere, terskelanlagt parti fram mot nedre Smestad-dammen, der det som framstår som en kunstig foss(4) er anlagt. Denne er mest sannsynlig vandringsbarriere for stasjonær elveørret. Fossen har om lag 1,5 høydemeter sprang og er anslagsvis 3-4 meter lang. Ved befaringen framstår utløpet fra nedre Smestad-dammen (5) og de etterfølgende meterne av Hoffselva å ha flyttet elveløp i forhold til naturtilstand. Elveløpet går nå i det som framstår som et sprengt elveløp i fjell. Utløpsbekken har i dag liten eller ingen økologisk funksjon for stasjonær ørret i nedre Smestad-dammen som følge av uegnet substrat og dominans av fjell/blokk/Storstein. Dersom elveløpet er flyttet til å gå over fjell, er også fossen menneskeskapt. Denne hindrer tilgang til det som finnes av gytearealer nedstrøms, og strekningen oppstrøms fossen, inkludert utløpsbrekket fra dammen, er dominert av grovt substrat og fjell. Makrellbekken munner i Hoffselva nedstrøms Dronningsfossen. Bekken krysser Hoff sveien i kulvert (2) som er vandringsbarriere for elvestasjonær ørret.

Figur 31. Demning (t.v.)(1) rett oppstrøms fossen ved Damlihaugen (t.h.). Foto. NIVA

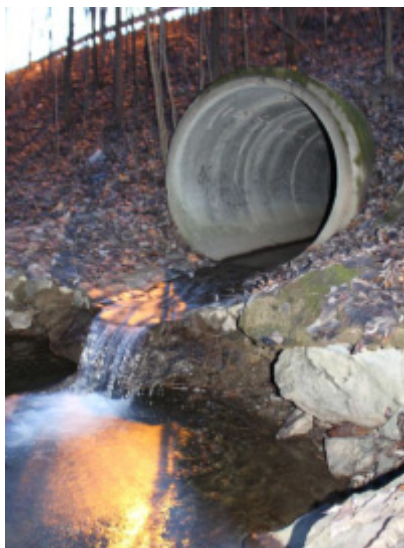
Figur 32. Høyt sprang og lav vanddybde i kulvert/lukking i Makrellbekken under Hoff sveien (2). Foto: Bymiljøetaten.

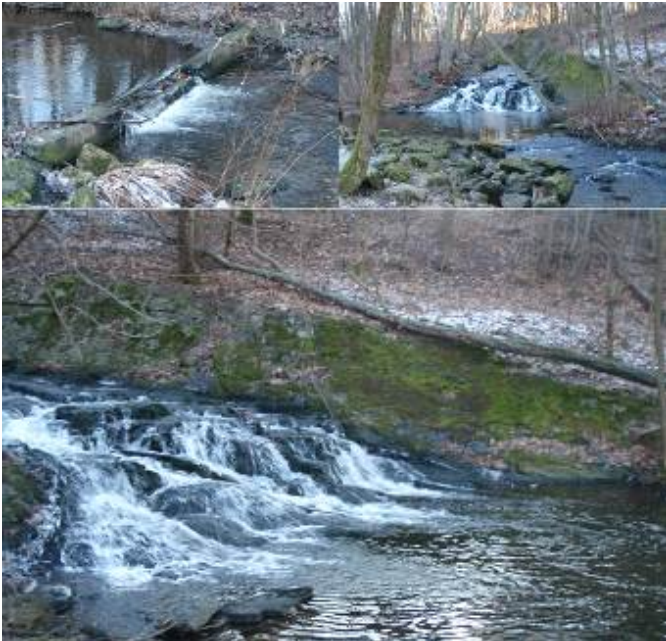
Figur 34. Strekning med terskler og kunstig foss (4). Foto: NIVA

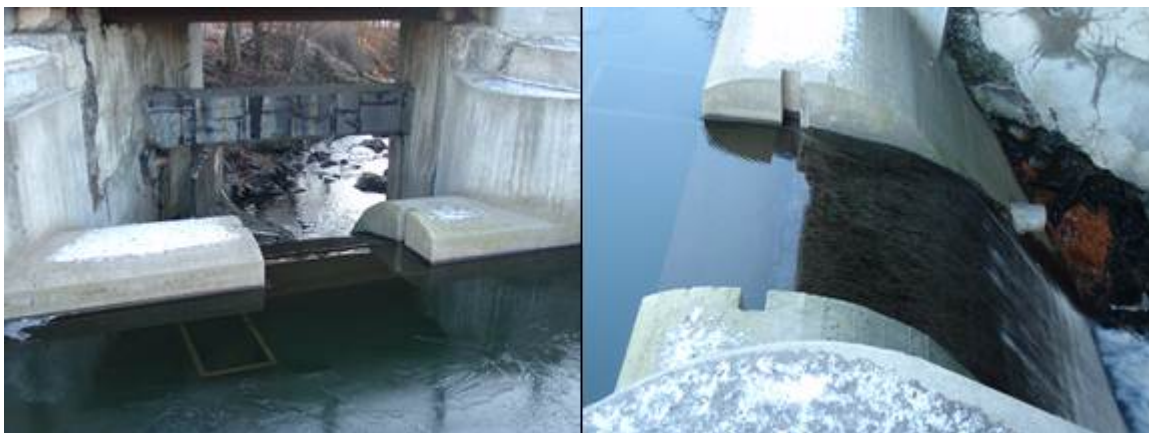
Hoffselva renner på en strekning på om lag 150-200 meter mellom disse to dammene. Elveavsnittet framstår som naturlig bratt, med små fossefall og høydesprang. Der oppført en demning ved utløpet fra øvre Smestaddammen som er fullstendig vandringsbarriere, der vannet går i overløp. NIVA er ukjent med de opprinnelige vandringsforholdene mellom disse to dammene dersom demningen ikke hadde vært der, men anser avsnittet som naturlig fragmentert mht laksefisk.

Figur 36. Demning nedstrøms øvre Smestad-dam (1). Foto. NIVA

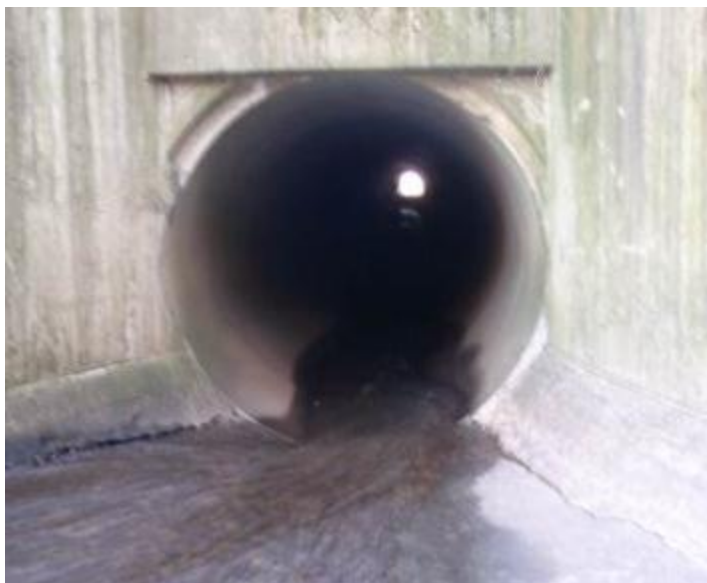
Figur 38. Kulvert under Ring 3 (1). Foto: NIVA

**Tilstandsklassifisering og vurdering kontinuitet/fragmentering:** Det er høy barriereeffekt i dette avsnittet av Holmenbekken. Ved bruk av tabell 1 får vi Svært dårlig tilstand som følge av kulverten under Ring 3. Dersom miljømålet GØP er å ha livsvilkår for fullendt livssyklus hos laksefisk i dette avsnittet, må kontinuitet reetableres tilsvarende naturlige vandringsforhold, dvs kulverten må utbedres. Strekninger oppstrøms kulverten er noe dominert av grovt substrat og fast fjell, og eventuelle tiltak ved kulverten bør ledsages av utlegging av egnet substrat for gyting-/rekruttering for laksefisk.

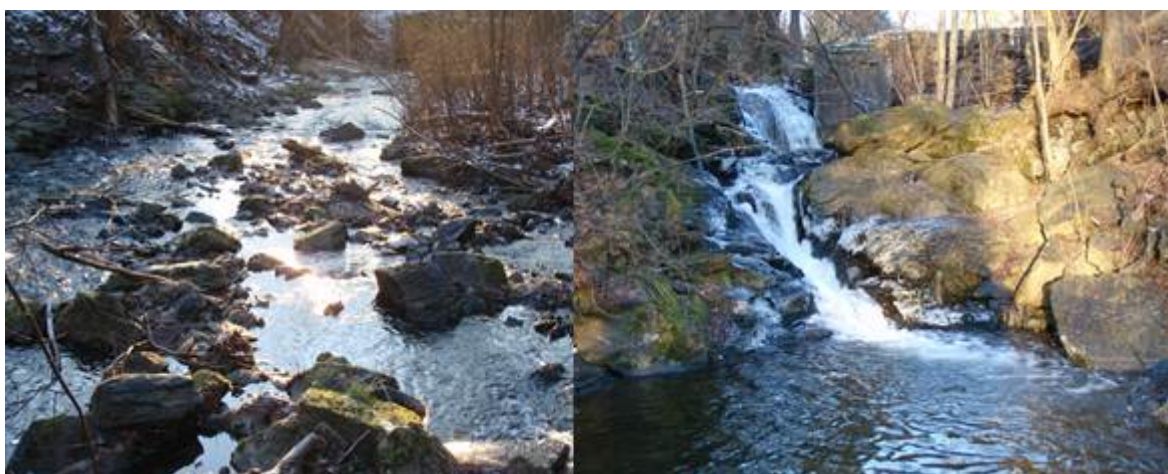
Figur 39. Strekninger oppstrøms kulvert under Ring 3 (t.v.) og naturlig foss (t.h.)(2). Foto: NIVA

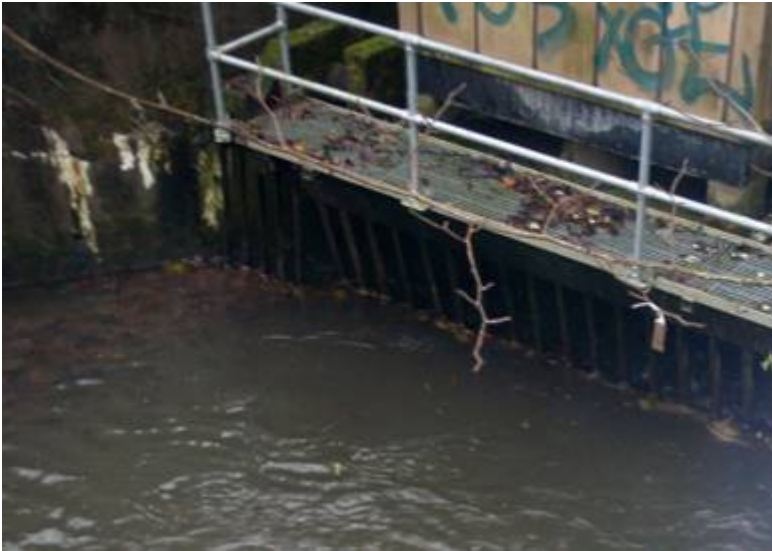
Den lange kulverten og lukkede strekningen i nedre del før sjøen og dens innløp/utløp vurderes dermed å ikke tilfredsstillende vannforskriftens krav om økologisk kontinuitet, og er trolig et hinder etter kriteriesett A.

Figur 42. Inngangen til kulvert i nedre del av Frognerelva (1). Foto: NIVA

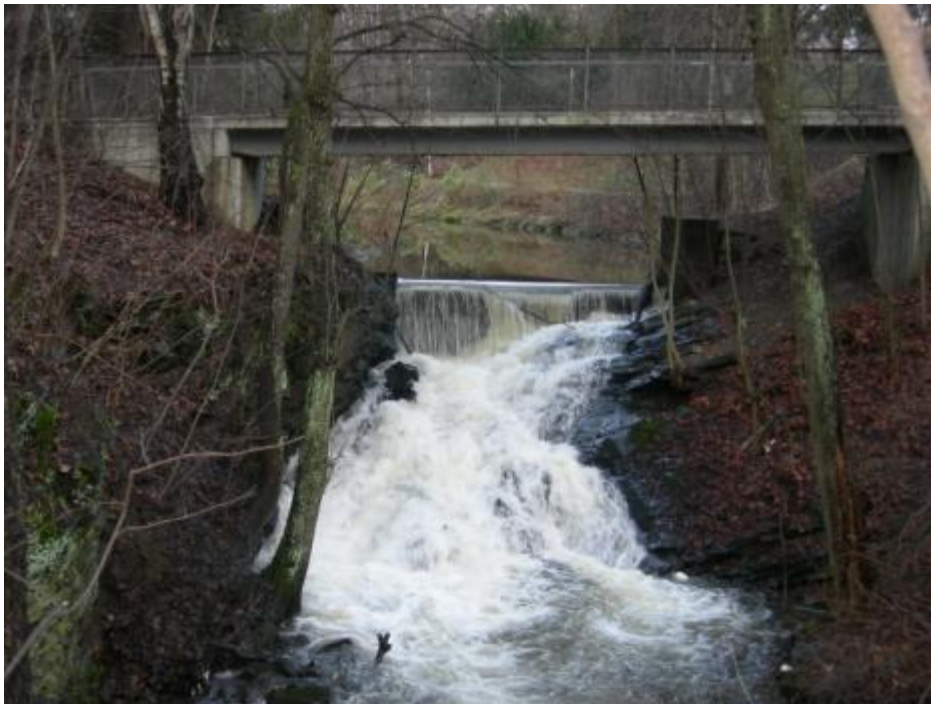
Figur 46. Terskel nedstrøms Frognerdammene (2). Foto: Bymiljøetaten.

**Tilstandsklassifisering og vurdering kontinuitet/fragmentering:** NIVA vurderer muligheten for oppvandring for sjørret i Frognerelva som usikker og høyst varierende. Flere forhold må trolig være tilstede for at en oppgang skal skje. Barriere-effekten er derfor stor, siden inngrepet potensielt fører til at hele dagens anadrome strekning ikke er i bruk for sjørret. Årsaken ligger i lukket strekning før munning til sjø. Videre medfører en terskel ytterligere fragmentering på strekningen. Det er vanskelig å overføre problemstillingene til aktuelle tabeller eller forslag i klassifiseringsveilederen, og vi foreslår «Moderat tilstand» for dagens anadrome strekning i Frognerelva. Videre foreslår vi at miljømålet GØP vil oppnås dersom terskelen og lukket strekning før munning til sjøen med sikkerhet fører sjørret under normale vannførings- og tidevannsforhold.

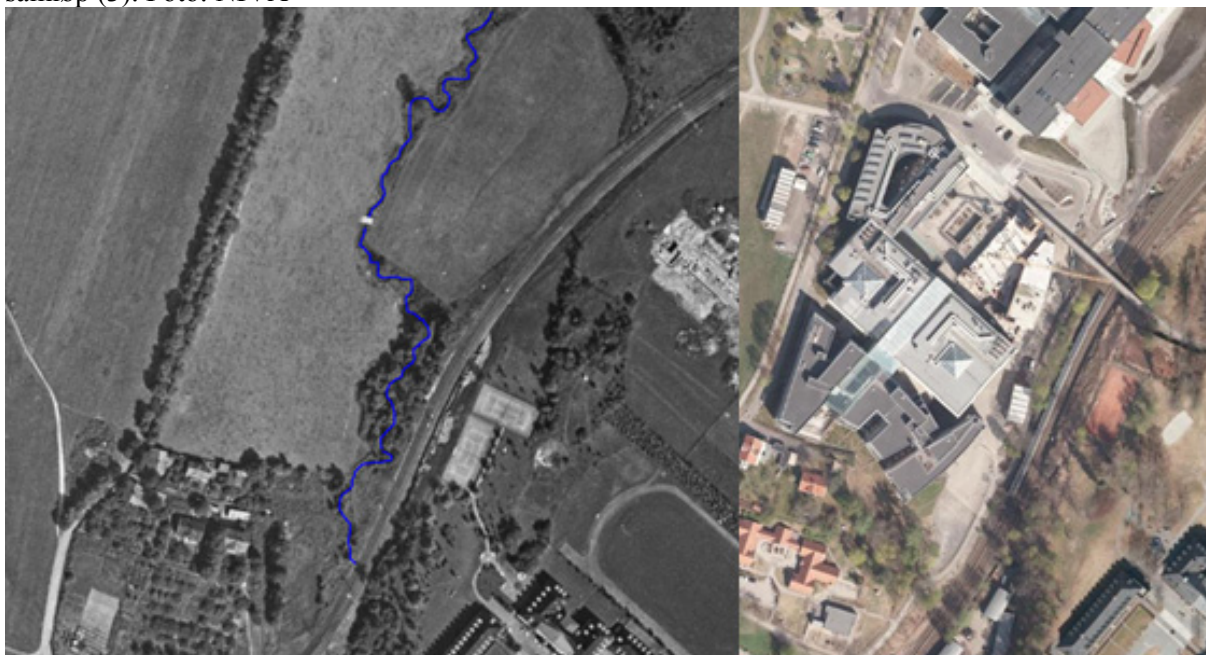
Figur 53. Gaustadbekken ved Forskningsparken i 1937 (t.v.) og i dag (t.h.), hvor den er lagt i bakken (5). Blå linje angir åpen strekning i 1937. Foto: [www.finn/kart.no](http://www.finn/kart.no)

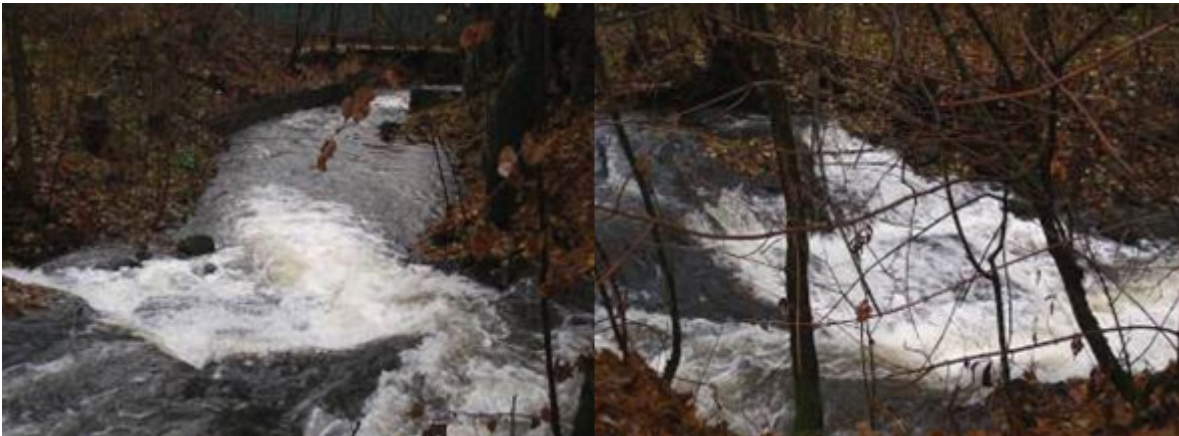
Elveavsnittet ved stasjon FRO2 har etter det vi kjenner til ingen vesentlige antropogene inngrep. En naturlig foss (8) forekommer på dette avsnittet, og kan i perioder fungere som naturlig vandringshinder for særlig yngel-/ungfisk. Naturlige hindre vies mindre oppmerksomhet i denne rapporten, men det er svært viktig å ha kjennskap til tilstedeværelsen av naturlige fosser og deres egenskaper i forhold til kriteriesett A, samt vurderinger og forventninger til fiskesamfunnets struktur og oppbygning ved en naturtilstand.

Figur 54. Naturlig bratt helning gir et lite fossefall i stasjonsområdet FRO2 (8). Foto: NIVA

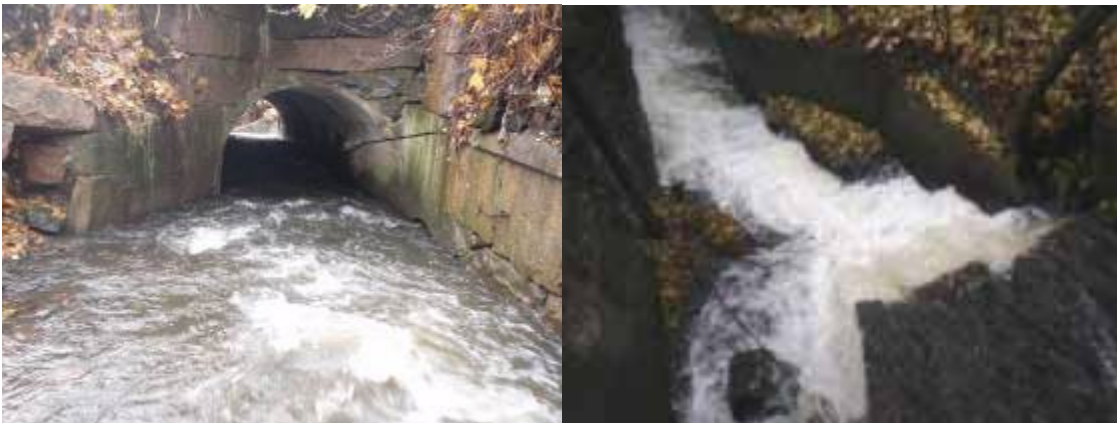
Kulverten under Slemdalsveien (6) er vandringshindrende vurdert etter kriteriesett A, og de opprinnelige vandringsforholdene er betydelig forverret. Kulverten, inkludert kanalisering av bekkeløpet, utgjør i dag en vandringsbarriere for stasjonær ørret. Krysningen under gangbrua (7) utgjør ingen endringer mht. opprinnelige vandringsforhold.

Figur 55. Krysning under Slemdalsveien (6). Et overheng (til høyre) av asfalt (?) skaper for høyt fall i forhold til det naturlige fallet, og hindrer evt. oppvandring av fisk i alle aldersklasser innad i avsnittet. Foto: NIVA

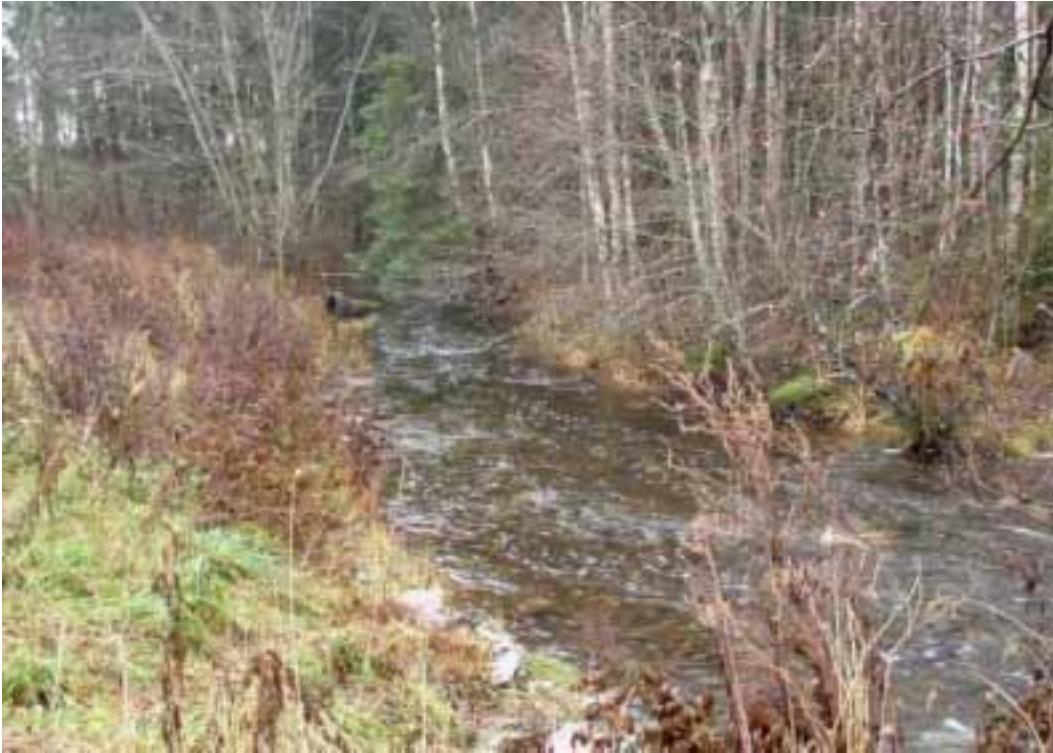
Figur 58. Flotte elvestrekninger nedstrøms Sognsvann skal ved en naturtilstand ha en svært avgjørende funksjon for stedegeen ørret i Frognervassdraget og for bestander av ørret i Sognsvann, men demningen i utløpet av Sognsvann har hindret fiskevandring fram til 2012. Økologisk kontinuitet er nå opprettet for ørret, og forutsetningene for å oppnå god økologisk tilstand/potensiale for laksefisk i vassdraget er forbedret. Foto: NIVA

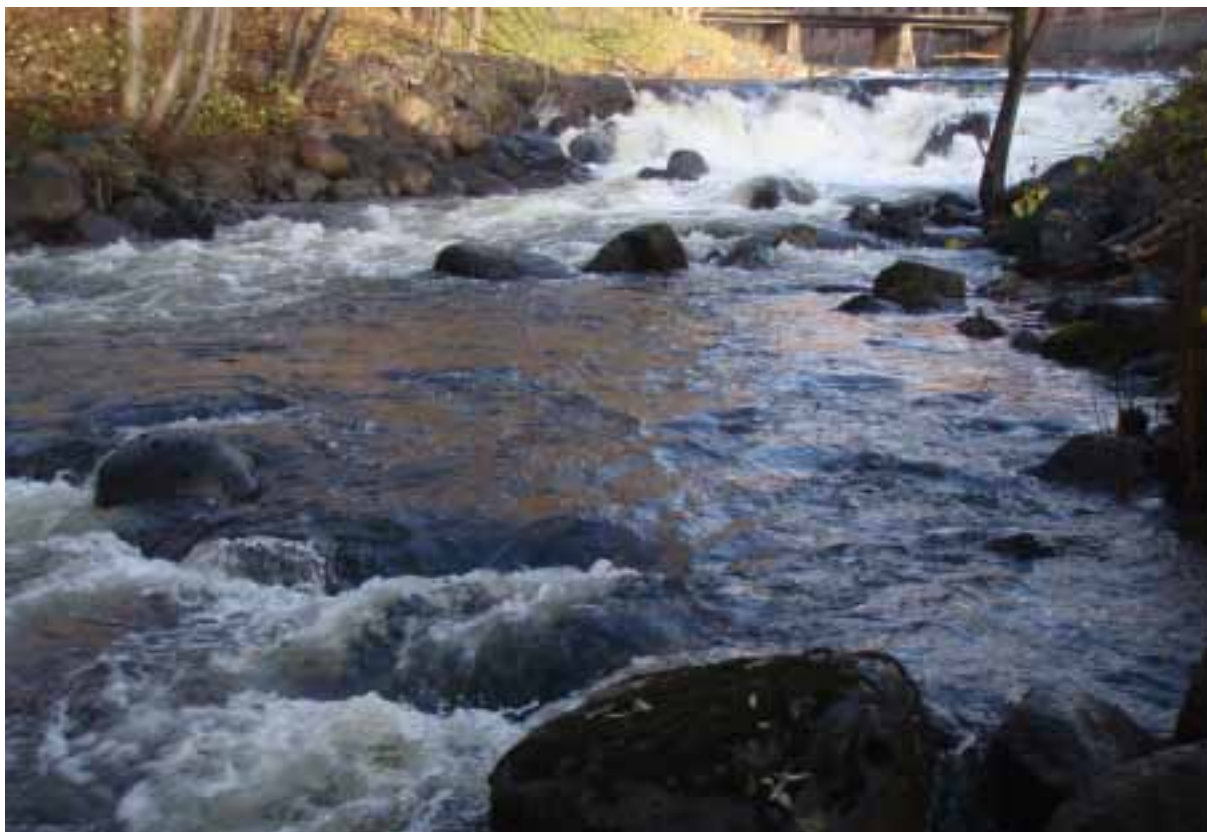
Stasjonsområdet AKR2 er lite egnet i forhold til å vurdere miljømål ved bruk av laksefisk som kvalitetselement, noe som også kommenteres i resultatene fra 2010 (Bækken m.fl. 2011). Stasjonsområdet har for bratt helning, domineres av grovt substrat/storstein/blokk og er vanskelig å undersøke tilfredsstillende med standard elfiske-metodikk. Stasjonsområdet ligger i et parti av elva som har hyppige brudd på kontinuitet i form av terskler og demninger.

Figur 61. Stasjonsområde AKR 2. (Foto: NIVA)

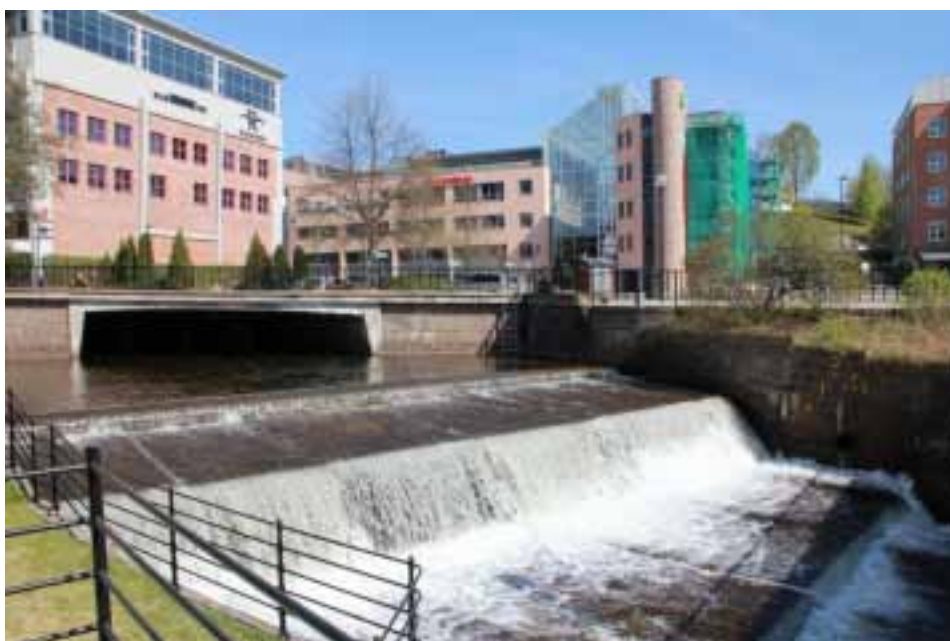
Figur 62. Terskel mellom AKR3 og AKR2 (15)(Foto: Bymiljøetaten).

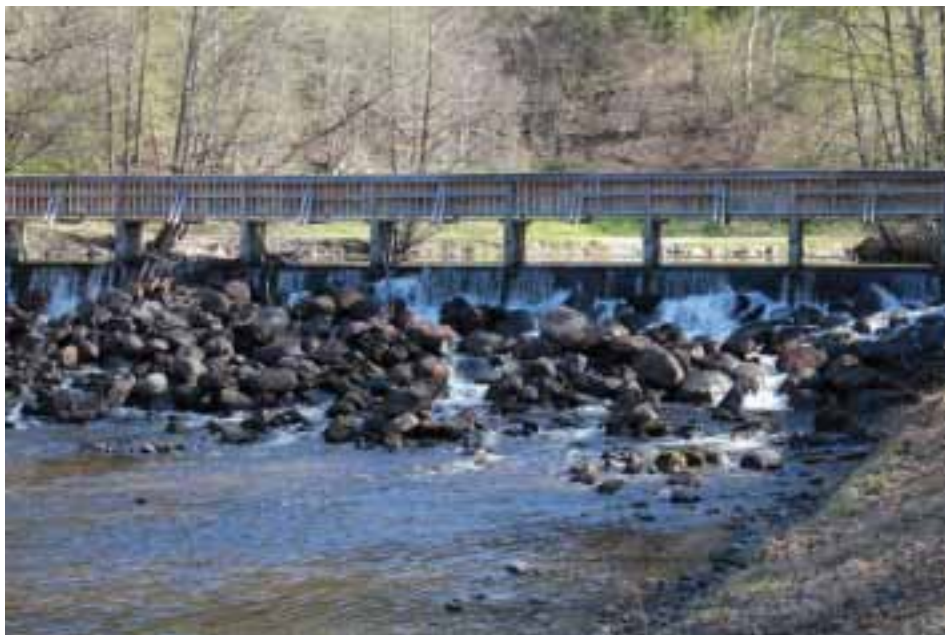
ferskvannsstasjonær ørret, f.eks. Grønvoldterskelen. Den er en vandringshindrende, sannsynlig barriere, mht oppstrøms vandring, men slipper fisk i spredning nedstrøms forbi.

Figur 63. Grønvoldterskelen i øvre del av Akerselva (22). Foto: Bymiljøetaten.

For stasjonær strekning av Akerselva vil et naturlig miljømål for laksefisk være å ha tilstrekkelig kontinuitet i forbindelse med viktige elvestrekninger som har avgjørende økologiske funksjoner, slik at en får fysiske forutsetninger for å etablere en høstbar, selvreproduserende, stasjonær ørretbestand ved en bedring av vannkvaliteten. I dag er det tvilsomt om dette miljømålet er oppfylt, og dette bør utredes nærmere. Det er fungerende elveavsnitt mtp. kontinuitet og krav for laksefisk i Akerselva i dag, slik som ved stasjonsområde AKR3, men vannkvaliteten kan i mange sammenhenger være begrensende faktor for en velutviklet og livskraftige ørretbestand. NIVA vurderer at miljømålet oppnådd for stasjonær strekning som helhet. Det trengs trolig grundigere utredninger for å få avklart mulighetene til å etablere vandringsammenhenger mellom viktige elveavsnitt i denne delen av elva, for å kunne oppnå et framtidig mål om godt økologisk potensiale. Terskler/demninger som er satt opp der det opprinnelig har vært kontinuitet, bør vurderes å utbedres for å gi mulighet for vandringer av

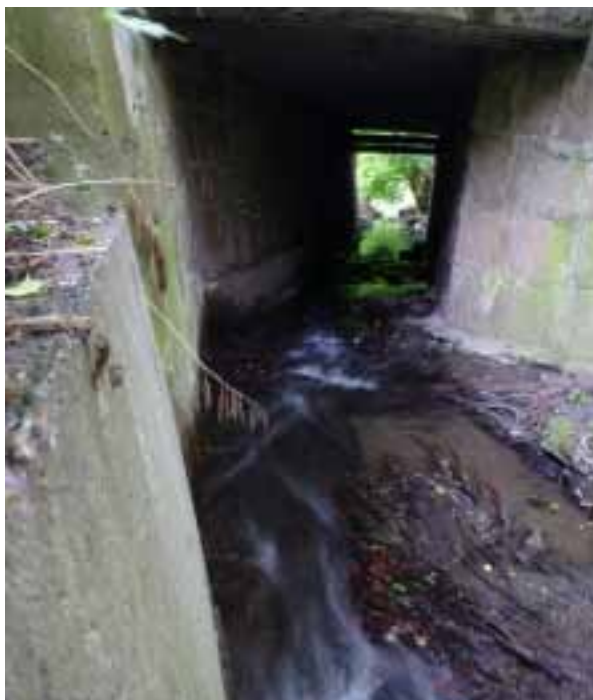
Figur 70. Kulvert under Økernveien (4). Foto: NIVA

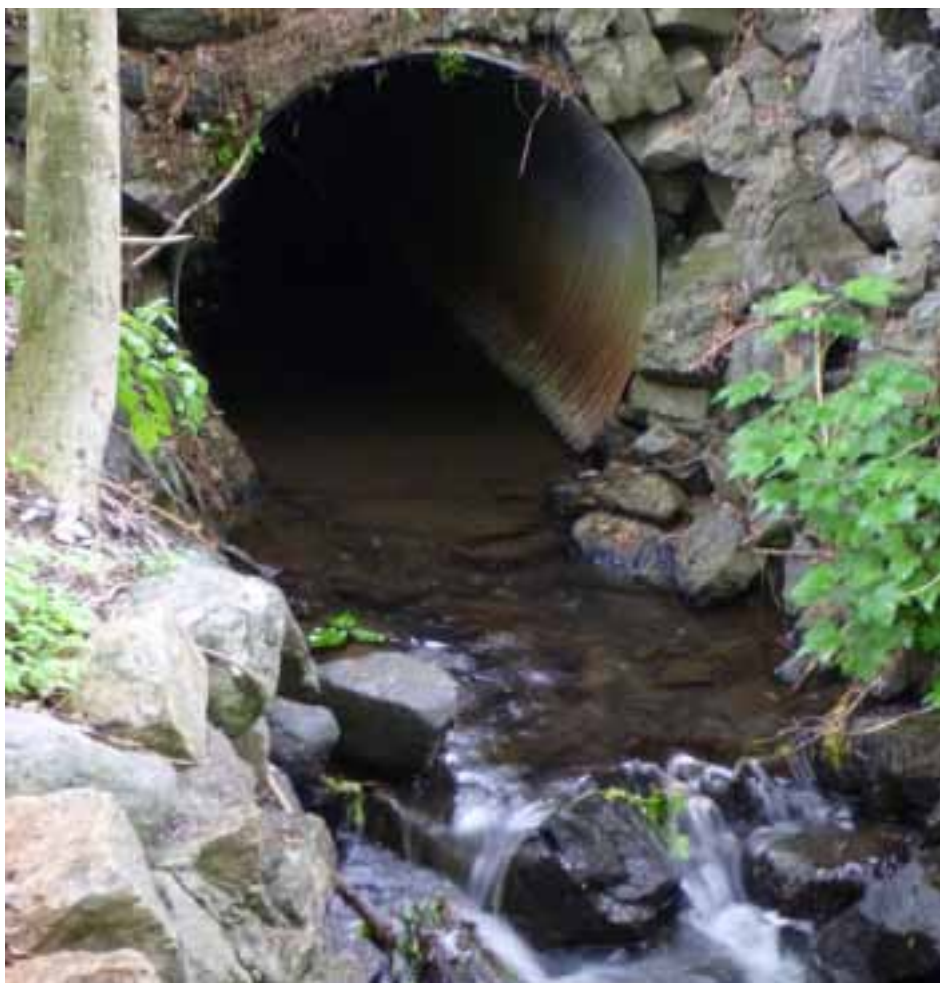
Figur 71. Kulvert under Brobekkveien (6). Foto: NIVA

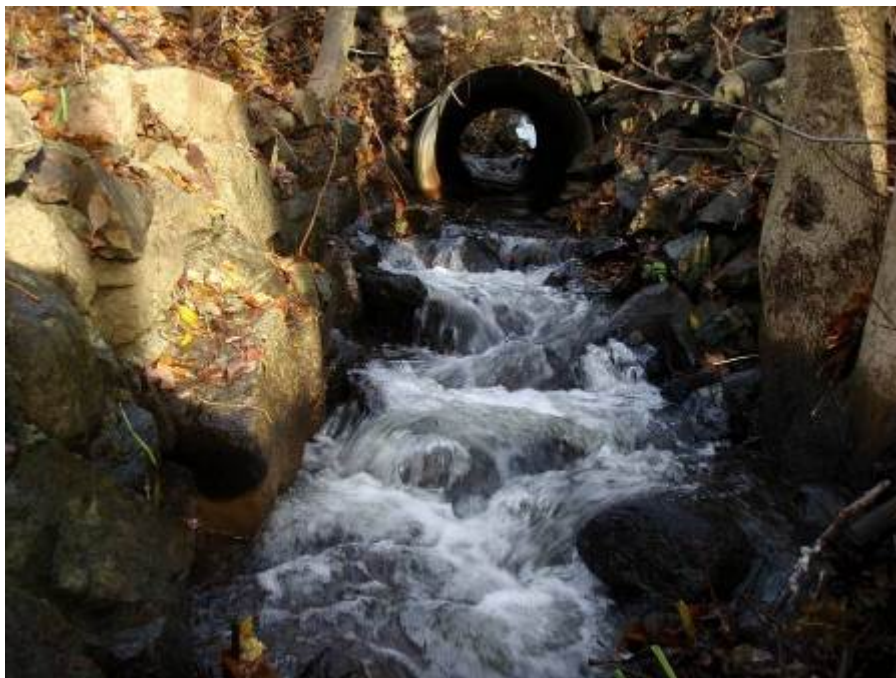
Figur 72. Kulvert (7) oppstrøms stasjonsområde HOV1 i Hovinbekken. Foto: NIVA

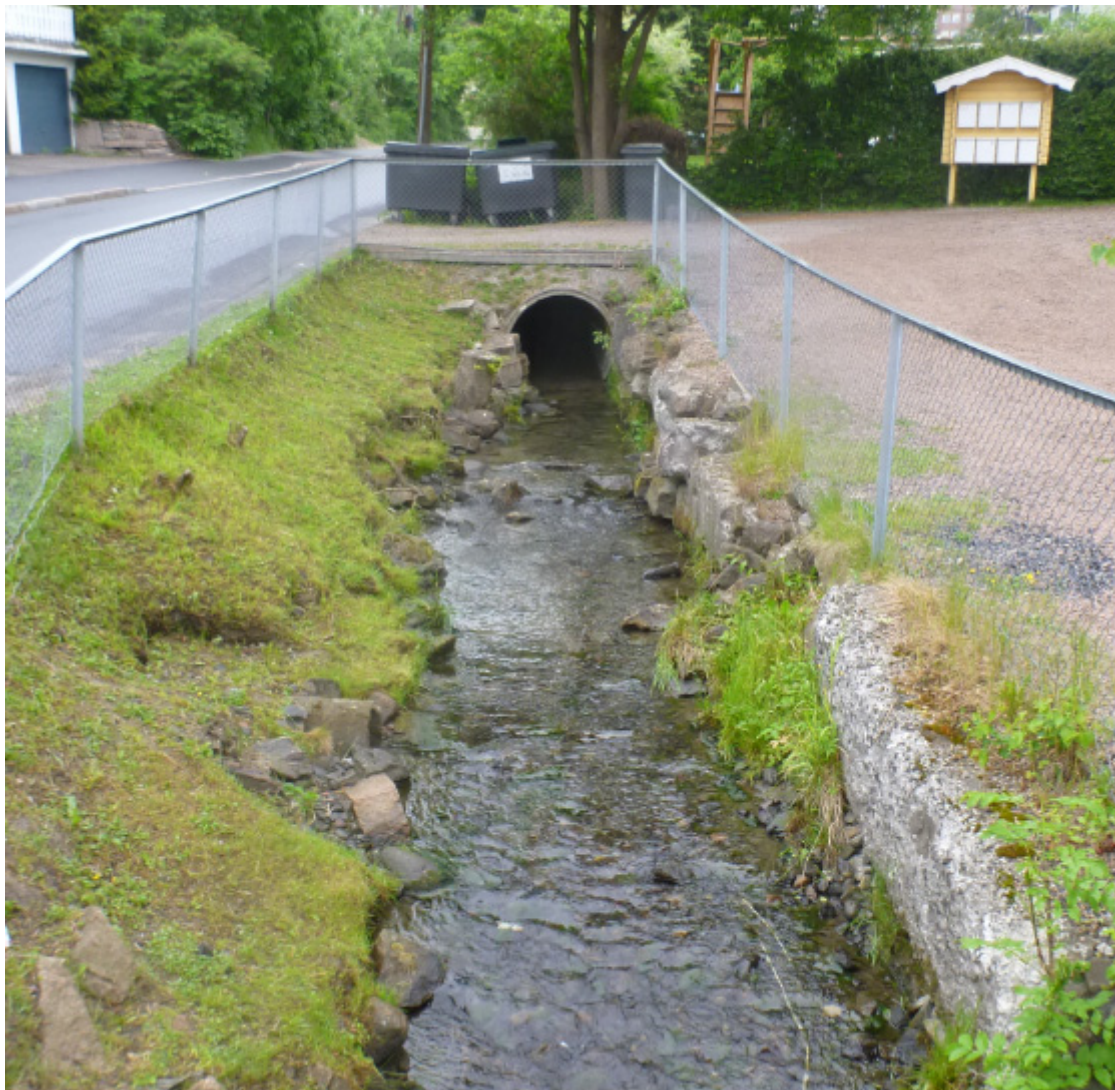
Nedstrøms avsnittet som skal gjenåpnes, dvs nedstrøms Nordal vei (1), går Hovinbekken i bakken over lengre strekninger. Kun 15-20 meter er åpen i dag ved krysset Nordal vei/ Orel vei (2), og om lag 250-300 meter ved Nordal vei. Videre går bekken i bakken over om lag 100 meter, før den igjen går åpen (3) over et parti på om lag 100 meter. Neste lukking er om lag 60-70 meter, før nye 25 meter av bekken går åpen (4). Videre følger 150 meter i luftlinje hvor bekken går i bakken, for deretter å gå åpen i snaue 15 meter (5). Nå krysser Hovinbekken Nordal vei igjen, og går i bakken i 40 meter, før det er en ny åpen strekning (HOV 2) på om lag 150 meter.

Figur 73. Åpen strekning Nordal vei / Oreli vei (2). Foto: NIVA.

Avsnittet fra Nordal vei og fram til stasjonsområdet HOV 2 er svært oppstykket i dag, og det er ukjent om oppstrøms vandringsmuligheter er til stede i de lange lukkingene som foreligger. Nedstrøms vandring og spredningsveier er trolig gode. I forbindelse med Bjerkedalen-åpningen anbefaler NIVA åpning av bekken helt fram til Nordal vei.

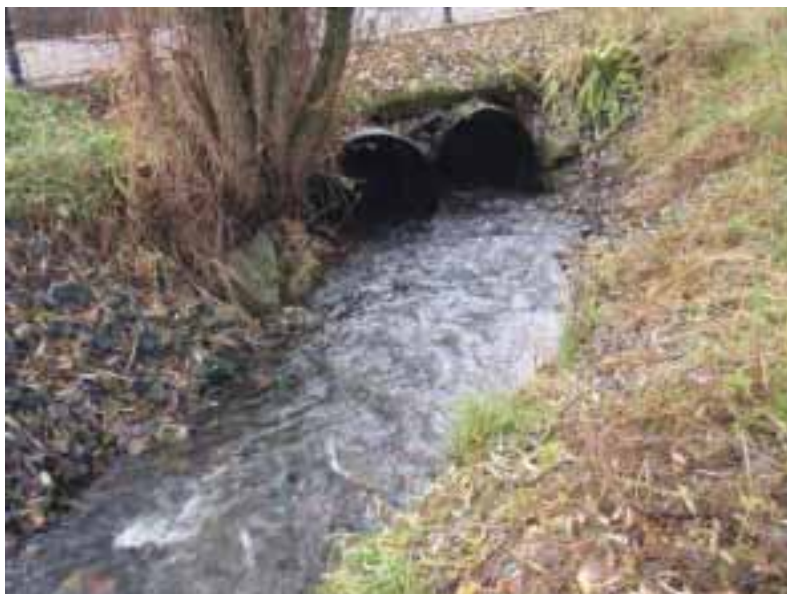
Figur 74. Kulvert (7) som ikke er til hinder for fiskevandring i stasjonsområdet HOV2. Foto: NIVA

Ved Hov 2 krysser en gangvei bekken i kulvert (7) som ikke er vandringshindrende. Videre går Hovinbekken i kulvert (8) og kommer ikke opp igjen før ved stasjonsområdet HOV3.

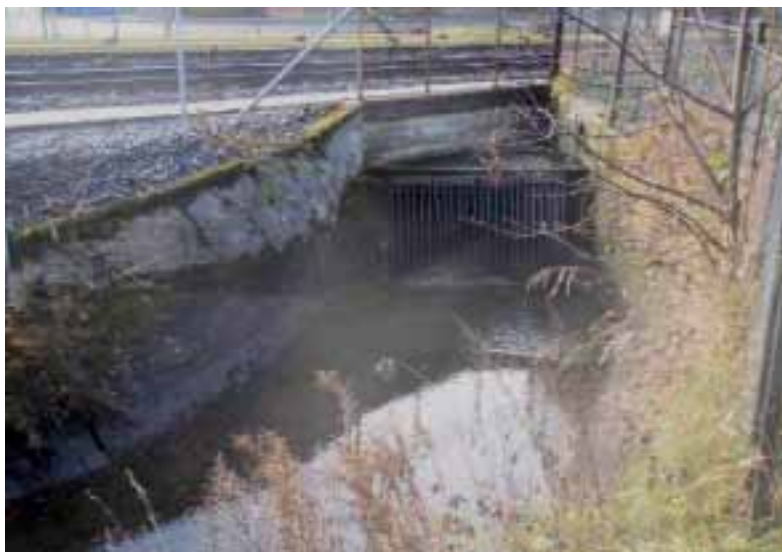
Figur 75. Kulvert (8) nedstrøms HOV2, der Hovinbekken går i bakken over en lengre strekning. Foto: NIVA

Hovinbekken går nå snaue 2 kilometer (luftlinje) i bakken under sterkt urbaniserte områder, men før stasjonsområde HOV 3 inntreffer er det en kort åpen strekning (om lag 60-70 meter). Videre lukkes bekken i nye 1,5-2 kilometer (luftlinje). Gjennom Ensjø/Jordal-området og gjennom Klosterenga ligger den i rør omtrent i det gamle bekkeleiet, men ved Grønlandsleiret er det opprinnelige løpet mot fjorden avskåret, og bekken er ført ut i Akerselva like før utløpet under Bispelokket.

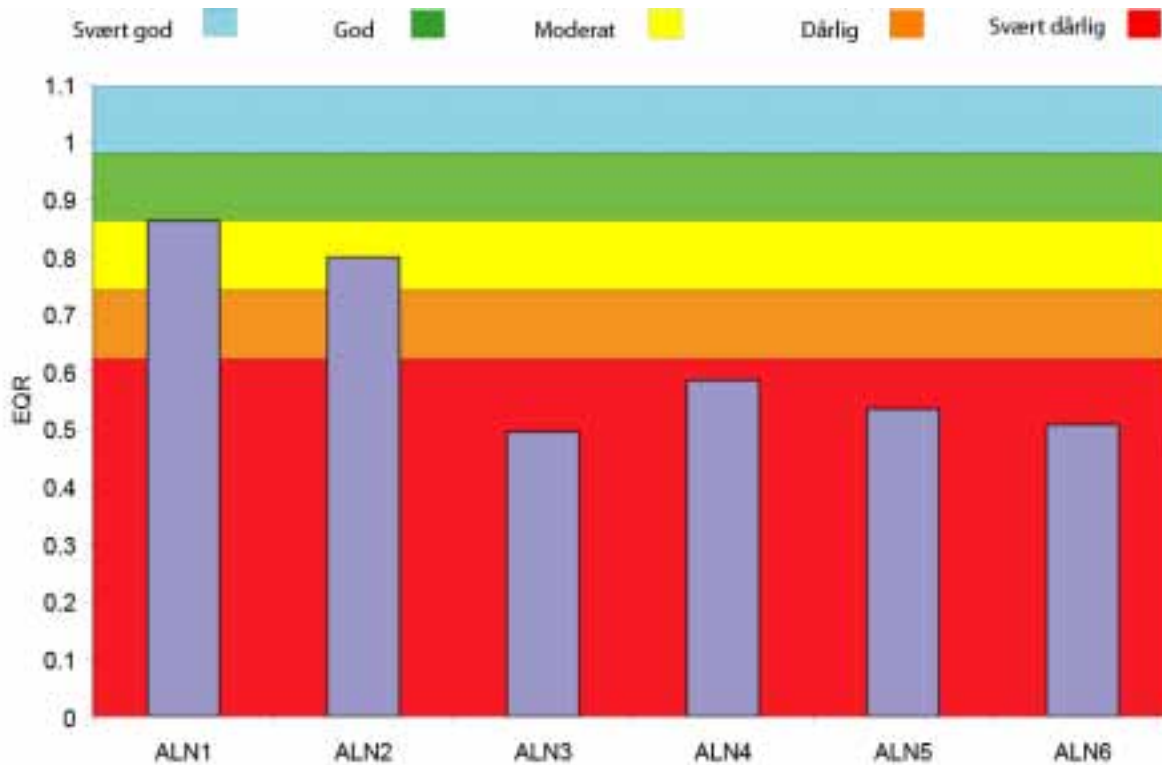
EQR verdiene viste god tilstand, men på grensen til moderat ved ALN1 (Figur 76). Dette er referansestasjonen for Alna. Det er to mulige årsaker til situasjonen: 1) Bunndyrsamfunnet ved ALN1 er påvirket av forurensninger, 2) Habitatet er ikke i henhold til kravet for bruk av ASPTs generelle referanseverdi (6.9). ASPTs referanseverdi gjelder ikke i roligflytende elver/strekninger, sommerprøver eller i små bekker. Bunndyrprøver fra alle disse vil gi lavere ASPT-referanseverdier enn det som gjelder for dagens utgave av ASPT for elvestryk. Referanseverdier fra slike prøver er foreløpig ikke definert. ALN1 er noe preget av roligflytende partier oppstrøms, og er ikke et typisk strykp parti av elven. Det er derfor mulig at den generelle referansen ikke er riktig for denne stasjonen. Dette kan i det minste være en delforklaring til en lav EQR. Ved ALN2 var tilstanden moderat. Ved alle stasjonene fra og med ALN3 og nedstrøms ga prøvene en tilstand som karakteriseres som svært dårlig økologisk tilstand.

Figur 76. Økologisk tilstand i Alna basert på gjennomsnitt av vår og høstprøver av bunndyr i 2009.

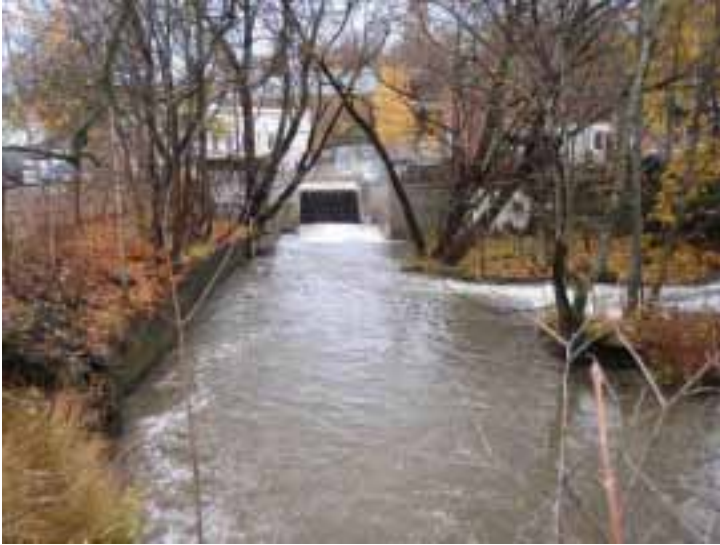
Etter kun få meter oppstrøms lukkingen og kulverten under Enebakkveien (4) møter vassdraget en terskeldemning (5). Denne er en vandringsbarriere for all laksefisk. Barriere effekten er imidlertid lav, da den er nær en allerede lukket strekning og den opprinnelige Kværnerfossen. Ovenfor terskelen går Alna i nærmere 800 meter med urørt elveløp og ingen naturlige fallgradienter som er til hinder for vandring av fisk. På dette partiet er også stasjonsområdet ALN 6 lokalisert. Elveavsnittet har gode fysiske forutsetninger for å ha livskraftige bestander av ørret, og det skal forventes fullendt livssyklus på dette partiet. I dag er partiet fisketomt (Bækken et al. 2010) av vannkjemiske årsaker. Dette er svært langt unna forventet naturtilstand, og betydelig avvikende i forhold til et framtidig miljømål etter vannforskriften for stasjonsområdet. Ved en framtidig bedring av vannkvaliteten på dette avsnittet, vil fiskesamfunnet av stedegen laksefisk komme tilbake av seg selv uten videre tiltak slik vi vurderer det. Dette som følge av spredning fra ovenforliggende produksjonsarealer som per i dag har livskraftige bestander av ørret (Bækken et al. 2010). Ved Fagerlia kommer det første naturlige fossefallet (6), som er en vandringsbarriere for laksefisk. Like ovenfor fossen krysser Arnljot Gellines vei/Fagerlia (7) og den tre-spors jernbanelinja (8). Disse krysningene blir mer å regne som en forlengelse av fossen, med ingen barriere-effekt, og vurderes ikke videre. Krysningene ivaretar nedstrøms fiskevandring, som vil bli viktigste funksjon for fiskesamfunnet i Alna.

Figur 78. Kulvert under Enebakkveien (4) etter Kværnerfossen (3) i Alna. Foto: NIVA
