Osloelvene og vanndirektivet;  
Klassifisering av økologisk tilstand ved  
bruk av bunndyr og vurdering av  
hydromorfologisk tilstand ved bruk  
av laksefisk

Tittel Osloelvene og vanddirektivet; Klassifisering av økologisk tilstand ved bruk av bunndyr og vurdering av hydromorfologisk tilstand ved bruk av laksefisk.	Løpenr. (for bestilling) 6356-2012	Dato 06.11.2012
	Prosjektnr. Undernr. 11442	Sider Pris 129
Forfatter(e) Morten Bergan og Torleif Bækken	Fagområde Vannressursforvaltning	Distribusjon Fri
	Geografisk område Oslo	Trykket NIVA

Title: The use of WFD in urban rivers of Oslo, Norway. Ecological status using macroinvertebrates and ecological continuum for salmonides.

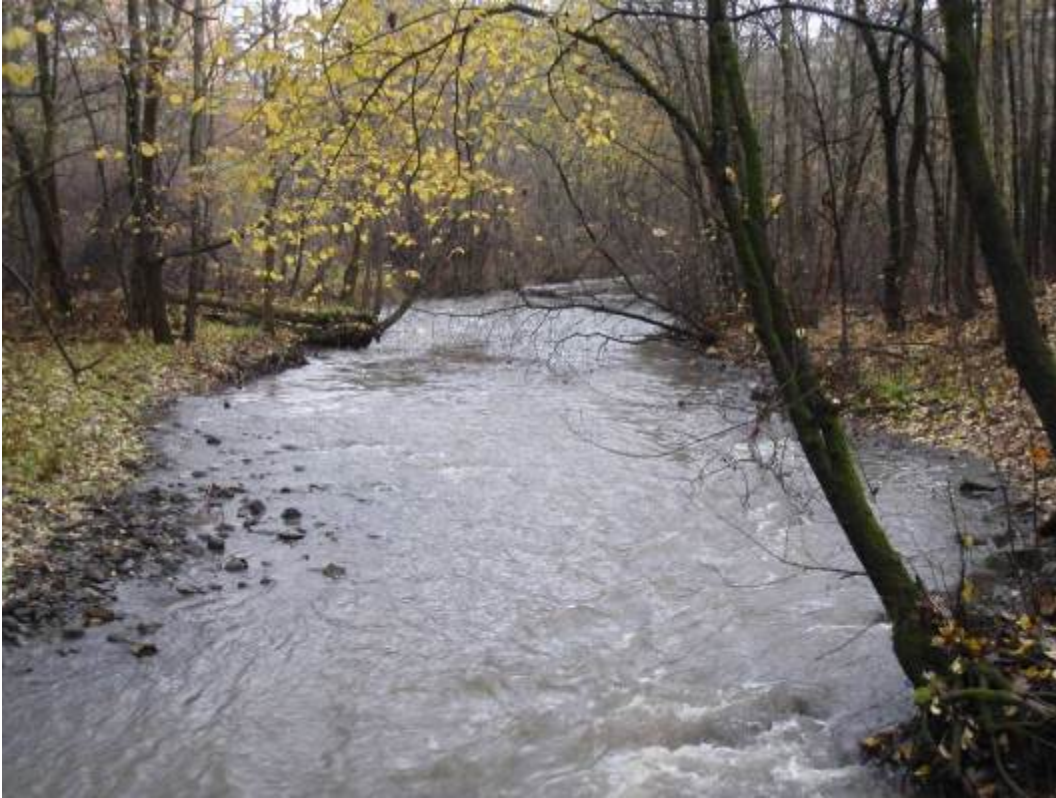
Figur 80. Godt bevart elveløp og bred og intakt kantvegetasjon karakteriserer Alna ved stasjonsområde ALN 6, dvs. på strekninger fra terskeldemningen (5) og opp til fossen ved Fagerlia (6). Foto: NIVA

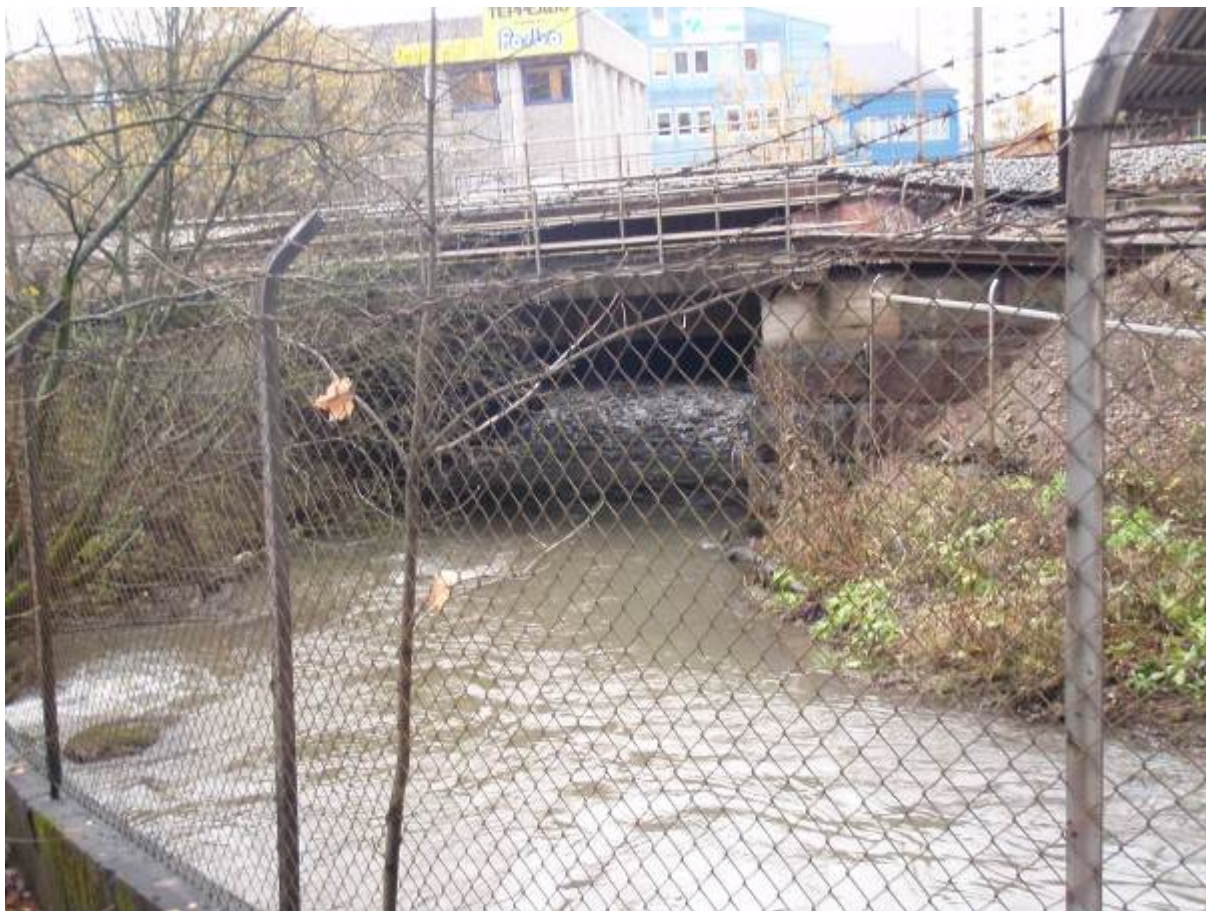
Figur 81. Alna ved Tvetenbrua, før lukking under industriområde ved Fyrstikkbakken (13). Foto: NIVA

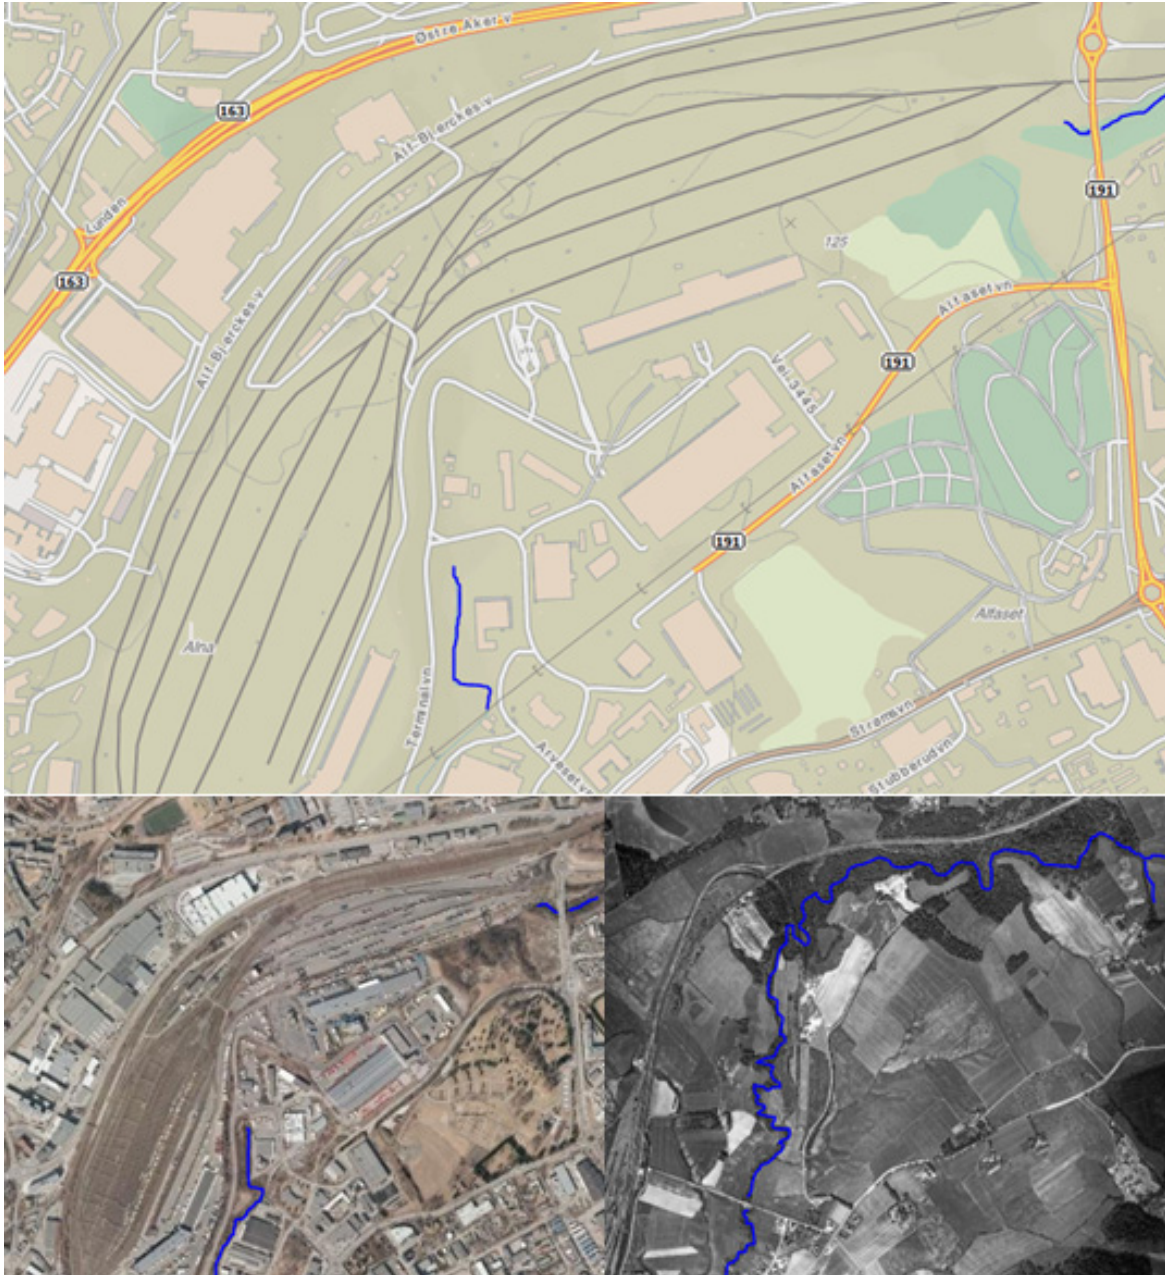
Fra E6 og oppover til neste lukking under Alnabruterminalen (16) går Alna åpen, men i et betydelig endret elveløp. Store strekninger med opprinnelig meanderende løp er nå utrettet og forbygd. Dette vises godt på historiske flyfoto fra 1937 sammenlignet med bilder fra 2011. Stasjonsområdet ALN 4 ligger i dette avsnittet, på Alfaset, i et strykparti ca. 100 m nedstrøms utløpet av kulvert (16) under den lukkede strekningen i forbindelse med Alnabruterminalen. Inngangen til den lukkede strekningen befinner seg nedenfor Nedre Kalbakkvei (17). Det lukkede partiet er i dag vandringsbarriere for laksefisk.

Figur 82. Kartutsnitt av lukket strekning under Alnabruterminalen, med flyfoto fra dagens situasjon (under t.v.) og anslagsvis elveløp i 1937 (under t.h.). Kart/flyfoto: [www.finn.no/kart](http://www.finn.no/kart)

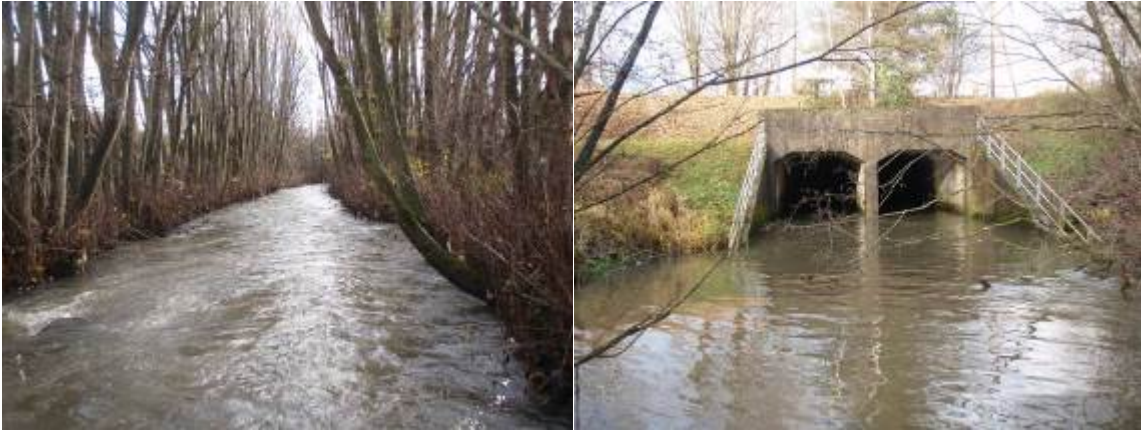
I naturtilstand vurderes elveavsnittet å ha livsgrunnlag for sterke livskraftige bestander av stedefen ørret. Flere sidebekker har opprinnelig munnet ut i Alna på dette partiet, og har bidratt til gyting-/rekruttering og oppvekstområder for ørret. Disse er i dag lukket og borte fra systemet. Dagens åpne strekning er lang nok, og vurderes å ha tilfredsstillende hydromorfologiske forutsetninger og livsvilkår for å holde en velutviklet ørretbestand med fullendt livssyklus. Undersøkelser fra 2009 (Bækken m.fl. 2010) viser at dette ikke er tilfelle i dag, og det registreres kun enkeltindivider av eldre ørret på avsnittet. Det manglende fiskesamfunnet for elveavsnitt ALN4 er avvikende fra et forventet,

framtidig miljømål for dette partiet av Alna. Dette viser at elveavsnittet ikke har fullendt livssyklus for ørret i dag, der redusert vannkvalitet sannsynligvis er hovedårsaken til dette.

Figur 83. Stasjonsområdet ALN4 og dets elveavsnitt bærer preg av å være utrettet (til venstre). Utløpet av kulvert (16) ovenfor ALN4, som går under Alnabruterminalen (til høyre). Foto: NIVA

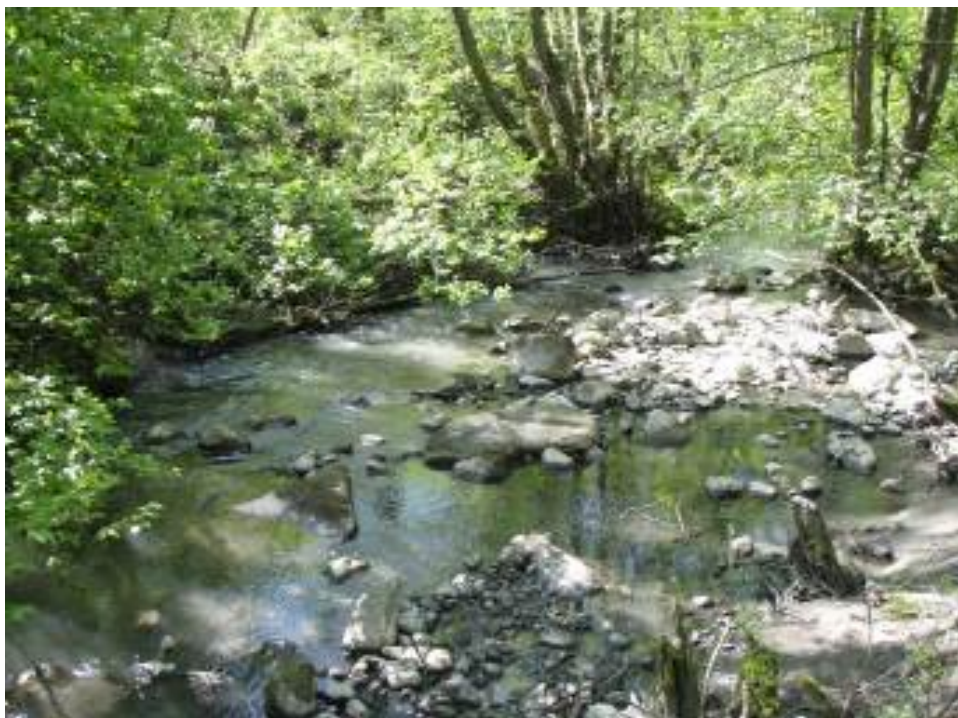
Fossumbekken (20) munner til Alna på dette partiet. Stasjon ALN3 er i Fossumbekken og ligger ca. 600 m oppstrøms samløpet med Alna. Fossumbekken vurderes å ha en svært viktig økologisk funksjon som gyte-/rekrutteringsbekk for Alnasystemet i naturtilstand. I tillegg forventes den i seg selv å ha forutsetninger til å holde velutviklede, livskraftige fiskesamfunn av ørret. Dagens åpne strekning i nedre deler på avsnittet ALN3 vurderes også å ha hydromorfologiske forutsetninger for å oppnå dette i dag uten videre hydromorfologiske tiltak. Resultatene fra undersøkelsene 2009 (Bækken m.fl.2010) viser at tilstanden er langt fra måloppnåelse i forhold til et framtidig miljømål etter vannforskriften, der kun enkeltindivid av ørret registreres, noe som indikerer at fullendt livssyklus for ørret ikke skjer i bekken i dag. Begrensende faktor for ørret i bekken i dag er vannkvaliteten (Bremnes et al. 2011, Bækken et al. 2010).

Figur 84. Stasjon ALN3 i Fossumbekken har godt egnete hydromorfologiske forutsetninger for produksjon av laksefisk, men bekken har ikke vannkjemiske vilkår for fullendt livssyklus for ørret i dag. Foto: NIVA

Det vil være svært viktig både i vanddirektivsammenheng, for reetablering av ørretbestanden i Alnasystemet og for en måloppnåelse om fiskesamfunn i hele vassdraget, å få Fossumbekkens økologiske funksjon i virksomhet igjen gjennom en vesentlig forbedring av vannkvaliteten. Fossumbekken har flere potensielle interessepunkter (lukkinger og veikrysninger) fra Grorudveien og oppover, som kan være i konflikt med økologisk kontinuitet for ørret. Dette er ikke sjekket ut i denne rapporten, men anbefales kartlagt.

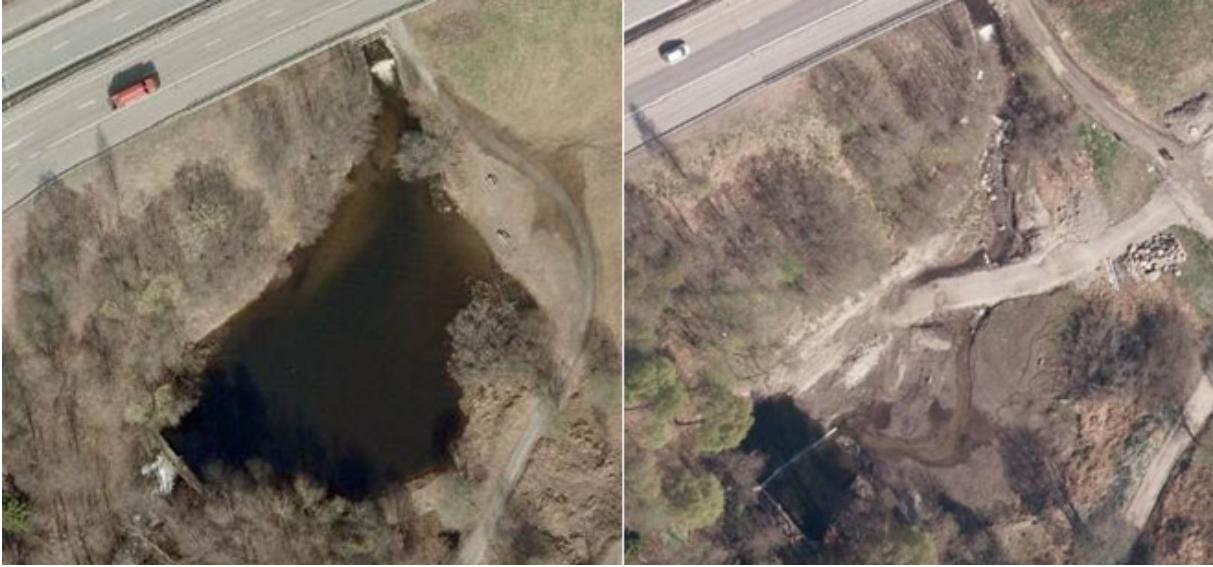
Nedstrøms Trondheimsveien er det anlagt en dam (26). Dammen er under rehabilitering, men NIVA forstår det slik at damkonstruksjonen har vært og vil være en vandringsbarriere når tømmeåpningen tettes, og den fylles med vann. Videre er interessepunktet vandringshindrende også når åpningen er åpen. Trondheimsveien krysser Alna med en større bru som ikke er til hinder for fiskevandring (28). Det er anlagt ny grusvei og terskler (27) rett nedstrøms Trondheimsveien. Grusveien er oppført etter 2009, og skal være en midlertidig anleggsvei, der det tidligere var vann som følge av damkonstruksjonen nedstrøms. Det er vanskelig å gjøre vurderinger mht fiskevandring i dette anleggsområdet. NIVA har fått opplysninger om at hele dette området skal tilrettelegges for å ivareta økologisk kontinuitet for ørret, og anser dermed disse interessepunktene som uproblematisk i forhold til vannforskriften.

Figur 87. Demning (26) nedstrøms Trondheimsveien. Flyfoto fra 2009 (t.v.) og 2011 (t.h.).  
*Hentet fra [www.finn.no/kart](http://www.finn.no/kart)*

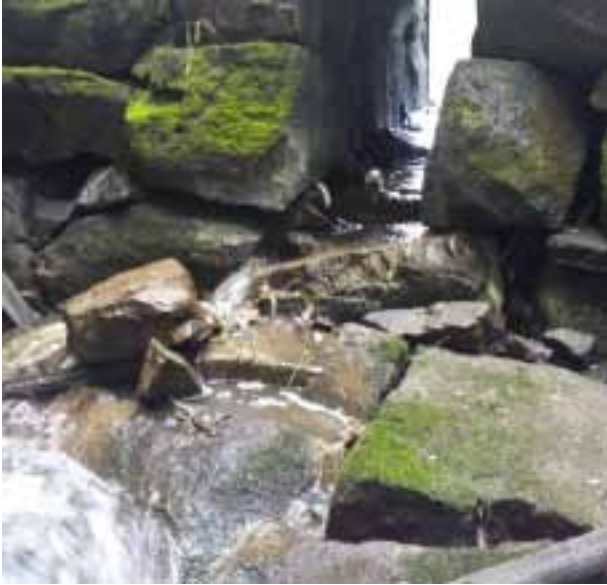
Figur 89. Tømmeåpning. Foto nedstrøms demning. Foto: NIVA

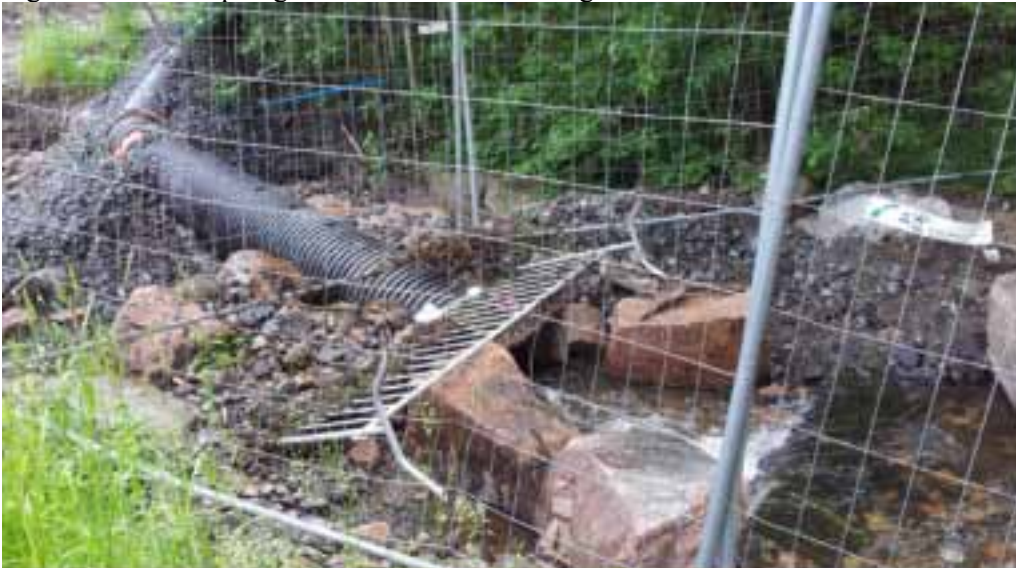
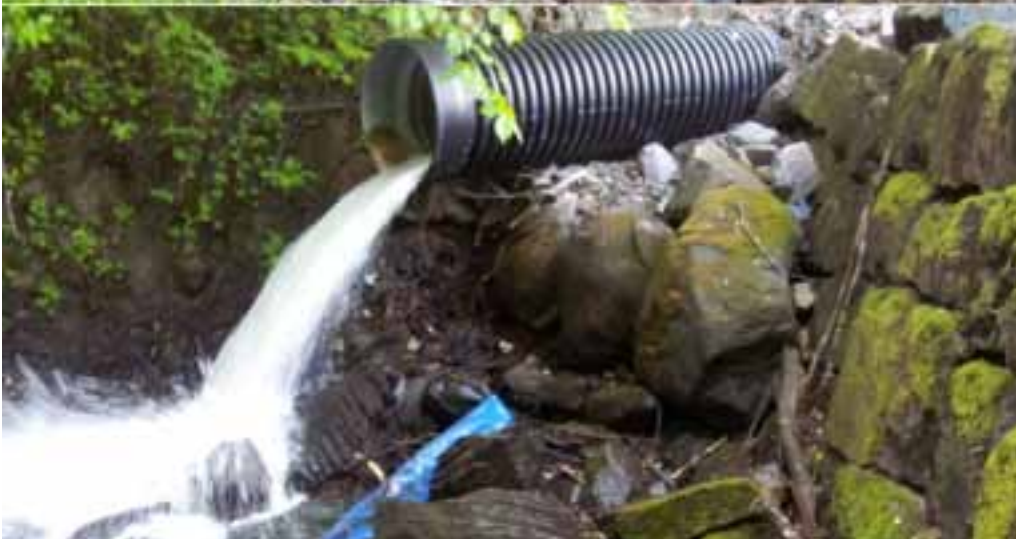
Figur 90. Alna ledes i rør nedenfor Trondheimsveien (øverst), forbi anleggsområdet ved dam og demning, og ut i sitt naturlige løp (nederst). Foto: NIVA.

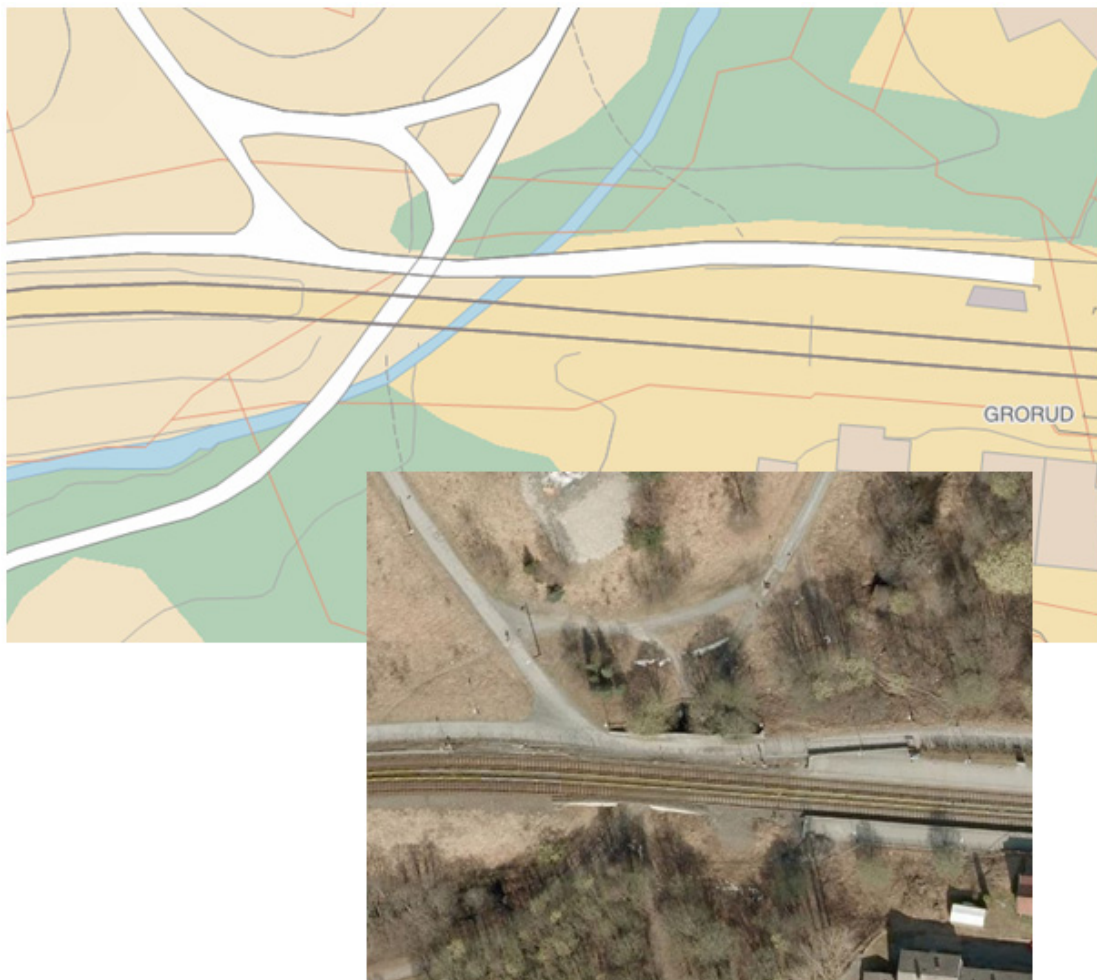
Figur 92. Potensielt problempunkt for vandringer av fisk oppstrøms stasjonsområde ALN2 i forbindelse med krysning av T-banelinja ved Grorud. [www.finn/kart.no](http://www.finn/kart.no).

Videre oppover er krysningen under T-banelinja ved Grorud (29) tilfredsstillende. Denne er om lag 40 cm dyp på normale vannføringer, og ivaretar fiskevandringer.

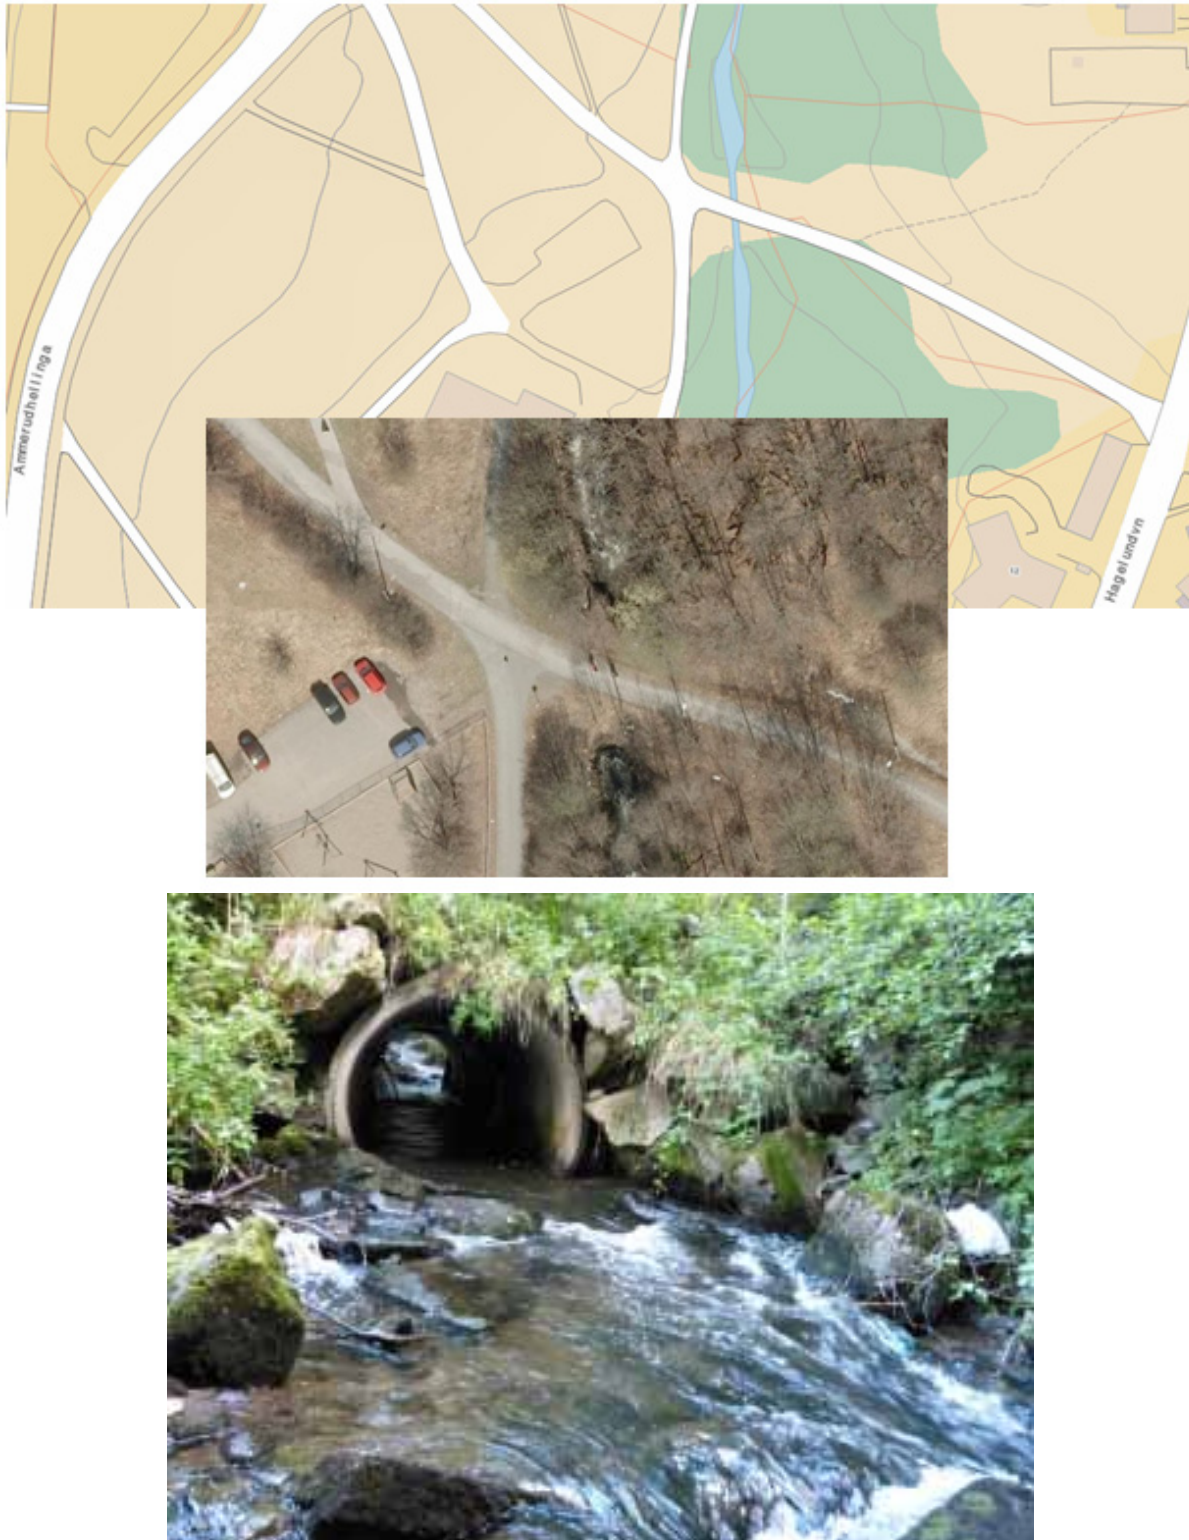
Ytterligere oppstrøms dette punktet krysser vassdraget en gangvei (30) som går mellom Ammerudhellinga og Hagelundveien. Bekken går her i en godt senket rør som ikke medfører et vandringshinder for fisk.

Figur 93. Krysning av gangvei mellom veiene Ammerudhellinga og Hagelundveien (30). Foto: NIVA, [www.finn/kart.no](http://www.finn/kart.no).

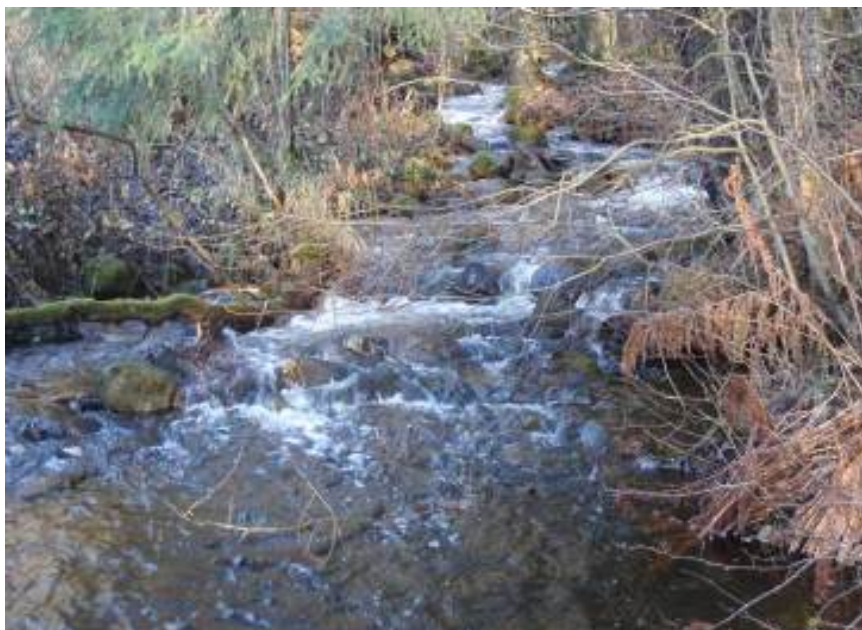
En navnløs sidebekk (31) fra Steinbruvann (via Badedammen), med meget gode naturlige hydro-morfologiske forutsetninger for gyting- og rekruttering av ørret, har innløp til hovedgreina i dette avsnittet av elva. Opprinnelig strekning med tilgang for Alna-ørret er om lag 130 meter, før bekken går i brattere terreng. Denne 130 meter strekningen kan være svært viktig gyte-/rekrutteringsbekk for stedegen ørret for dette vassdragsavsnittet i Alna, der hovedelva i dette området er dominert av moderat vannhastighet, og har en større andel av elvebunnen bestående av finere substrat. Bekken er derimot lagt i rør før munning til hovedelva (31), og vi er ikke kjent med tilstanden for fiskesamfunnet oppstrøms dette røret og om den økologiske funksjon for ørret er intakt i denne bekken. Røret er relativt langt, og vi anbefaler at det foretas en sjekk av bekkens fiskesamfunn for å få en nærmere tilstandsbeskrivelse.

Figur 95. Tilsigsbekk til hovedvassdraget, som skal ha en viktig økologisk funksjon som gyte-/rekrutteringsbekk for øvre avsnitt av Alna i naturtilstand (31). Foto: NIVA

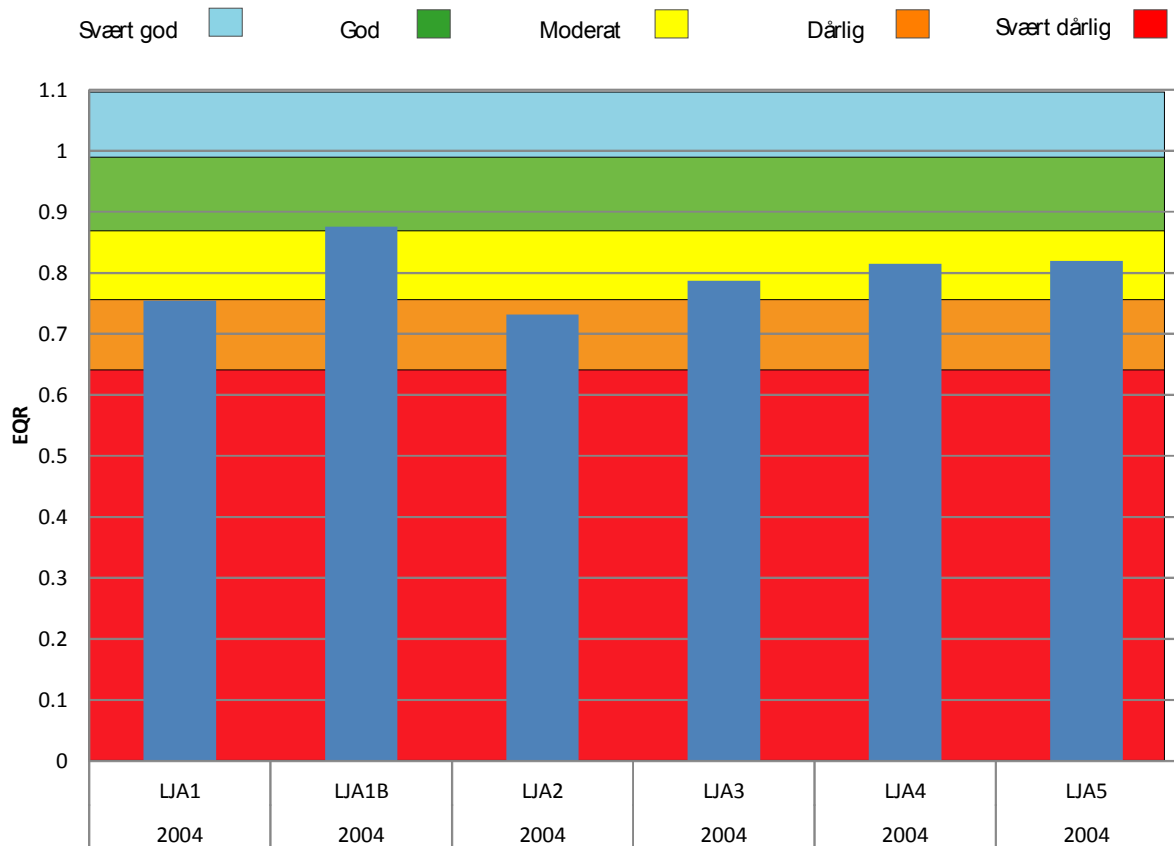
EQR verdiene viste god, på grensen til moderat, og moderat på grensen til dårlig, for de to øverste stasjonene (Figur 96). Det er uvisst hvorfor disse stasjonene slår så ulike ut, men nærheten til innsjøen eller substratforhold kan være årsaker. Videre nedover var tilstanden ved LJA 2 dårlig, mens den var moderat nederst i elva. LJA4 er nederst i Gjersrubbekken. Tilstanden her ble angitt som moderat.

Figur 96. Økologisk tilstand i Ljanselva og Gjersrubbekken (LJA4) basert på gjennomsnitt av vår og høstprøver av bunndyr i 2004.

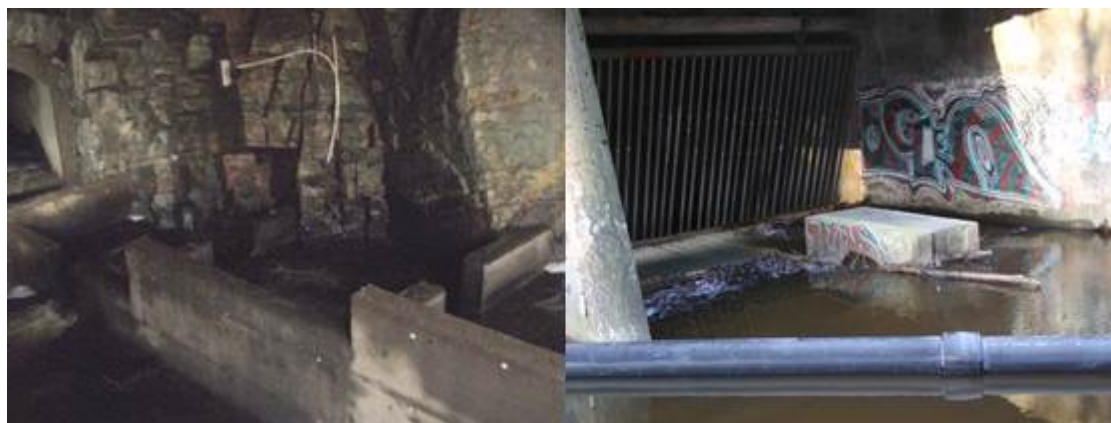
Figur 98. Fisketrapp Ljanselva (3). Foto: NIVA

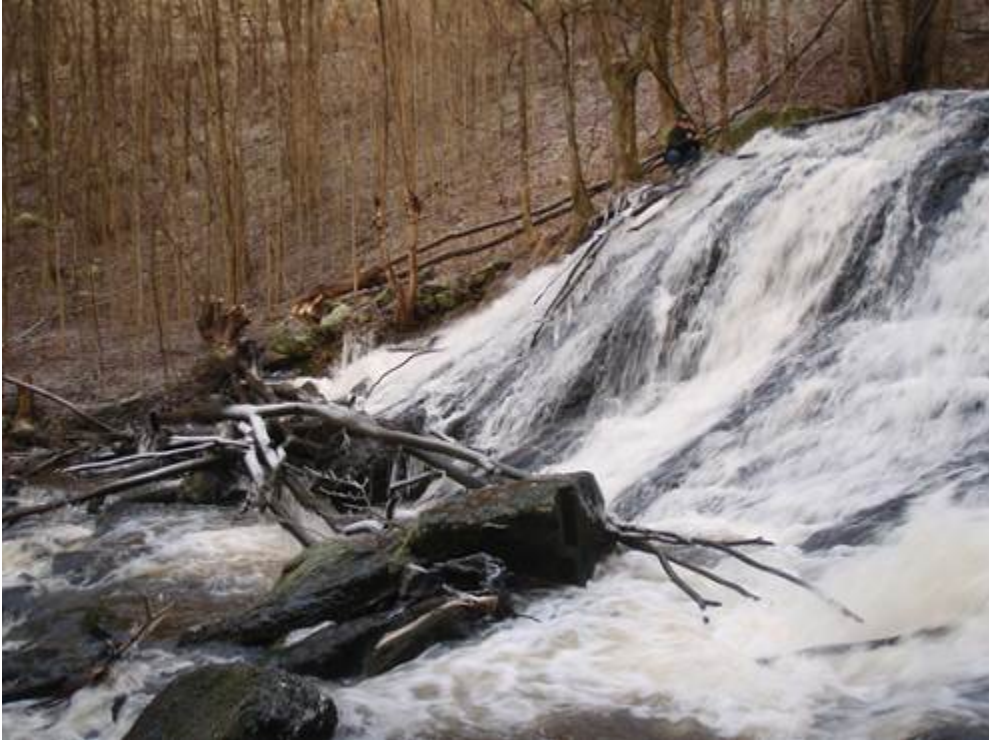
Figur 100. Kruttverksfossen. Foto: NIVA

NIVA har informasjon om at Krutverksfossen (5) i dag er sagt å være anadrom vandringsbarriere. NIVA vurderer at dette medfører riktighet, basert på vurdering ved middels/høy vannføring. Fossen er flere meter lang og går over glatt fjell, og den har fall på 1,5 – 2 meter uten nedstrøms hvilekulp ved normale vannføringer. På flom kan det dannes loner/hvileplasser et stykke opp i stryket i fossen på sørsiden, men vi vurderer det som ikke mulig eller svært vanskelig å forsere partiet uansett vannføring. NIVA er usikker på om nordre side av fossen er endret, og at det kan ha gått et løp her opprinnelig. Det var vanskelig å avgjøre dette ved befaring. Dersom det er tilfelle, eller at det er andre forhold ved elveløpet og fossen som er endret uten at det kan påvises i dag, så kan det her ha vært passeringmuligheter tidligere for stor fisk. Ortofoto fra 1937 gir heller ikke økt erfaringsgrunnlag rundt oppgangsmuligheter i fossen, da eventuelle endringer er gjort før dette. Det eksisterer informasjon fra lokalt hold (Hjalmar Eide, pers. medd.) om «tidligere» fangster av stor ørret oppstrøms Krutverksfossen, med angivelig anadrom opprinnelse. Krutverksfossen må allikevel anses som dagens anadrome vandringsstopp i Ljanselva. En konklusjon på om stor anadrom sjørret en gang har passert fossepartiet, har vi ikke nok historisk dokumentasjon til å avgjøre i skrivende stund.

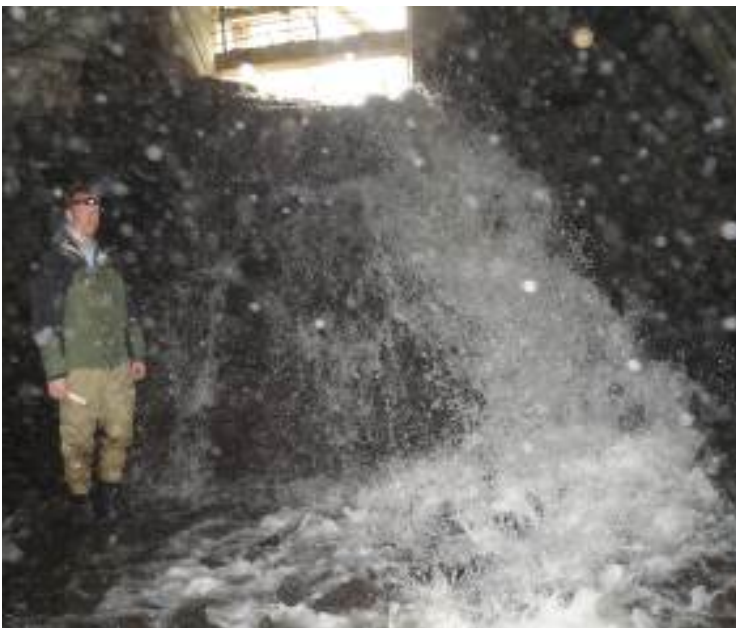
Fra Kruttverksfossen og oppover går Ljanselva om lag 150 - 200 meter i urørt elveløp før lukkingen og fjelltunnelen under Hauketo (1). NIVA har ikke direkte kjennskap til naturlig løp for Ljanselva i dette området. Informasjon fra Hjalmar Eide indikerer at det naturlige elveløpet gikk i området der Ljabruveien går i dag. Den lukkede strekningen i fjelltunnel utgjør i dag en permanent vandringsbarriere. Inspeksjon av kulvertinnløpet viser at det foreligger høyt fall på flere meter og svært hurtig vannhastighet i kulverten, der inngangen er sperret med rist. Som følge av at lukkingen ligger like oppstrøms naturlig vandringsbarriere, blir barriereeffekten imidlertid lav. Endringen av det naturlige elveløpet anser vi som ikke formålstjenlig å tilbakeføre i denne stasjonære strekningen av vannforekomsten, basert på kost-/nyttevurderinger og GØP som miljømål.

Figur 103. Fall på 2+ meter i fjelltunnellen under Hauketo (1). Foto: Hjalmar Eide.

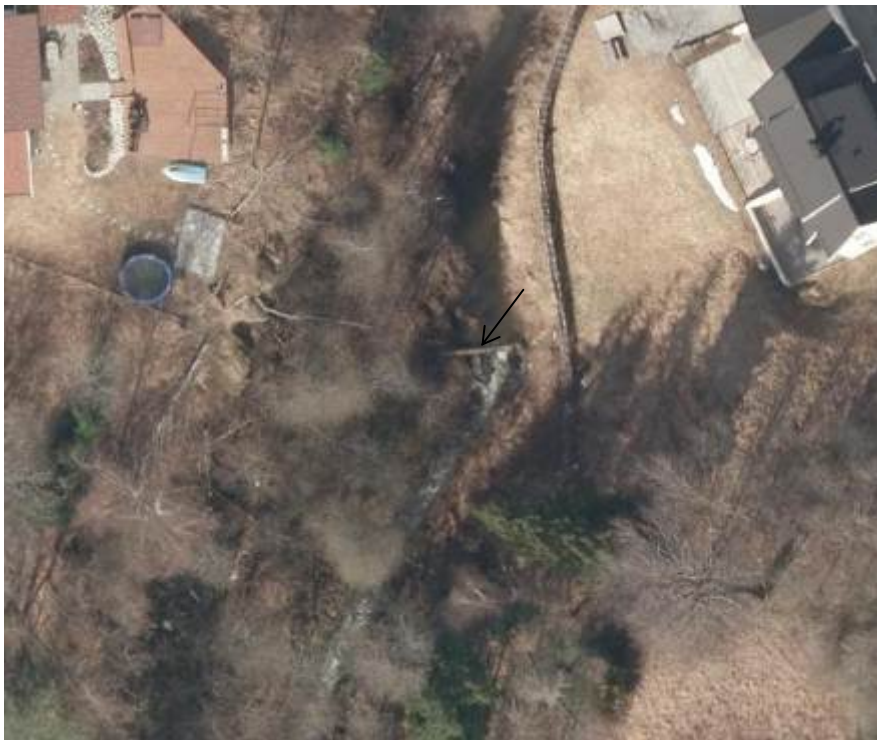
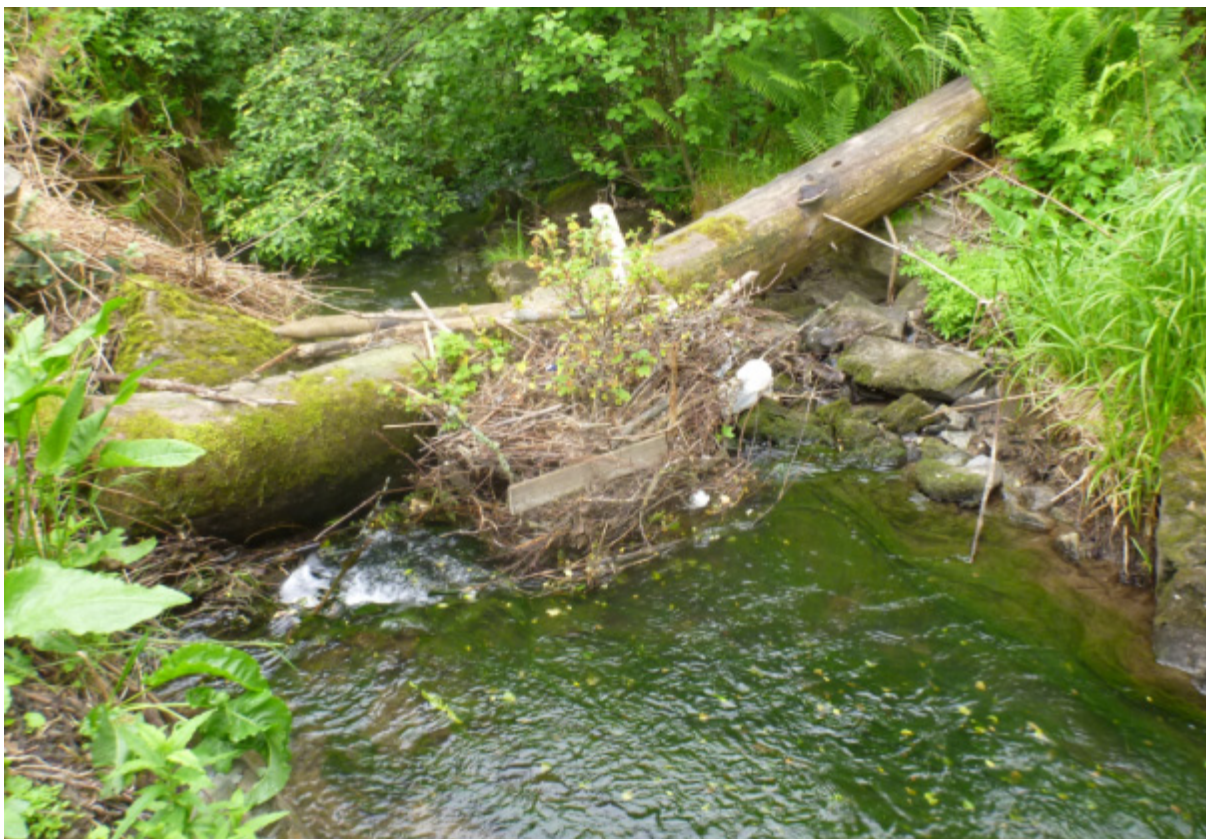
Videre oppover fram til munningsområdet Gjersrubekken til Ljanselva foreligger tre krysninger (3,4 og 5) som ikke har potensiell innvirkning på kontinuiteten, og ingen videre vurderinger gjøres for disse. Fra munningsområdet til Gjersrubekken og oppover går Ljanselva over en lengre strekning i relativt urørt elveløp. Ved Munderudveien krysser Ljanselva i en godt nedsenket blikk-kulvert med dobbeltløp (6) som ikke er vandringshindrende. Et tre som ligger på tvers av elvestrengen ble observert på flyfoto (7) og befart i ettertid. Treet utgjør i dag et vandringshinder som følge av tiltetting av kvist, men kan passeres nedstrøms (og trolig oppstrøms) av ferskvannsstasjonær ørret gjennom glipper mellom elvebunnen og treet ved høye vannføringer.

Figur 106. Et tre på tvers av elva ble observert på flyfoto og befart i etterkant (7). Foto: [www.finn/kart.no](http://www.finn/kart.no).

Figur 107. Tre på tvers av elva. Foto: NIVA

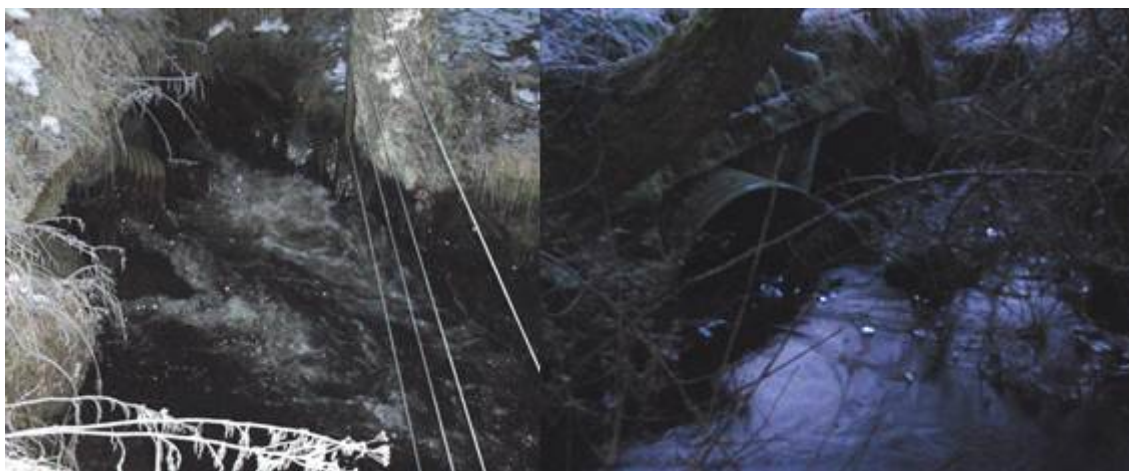
Ved Smemo krysser Ljanselva i en dobbel blikk-kulvert under grusvei (14). Det er noe høy vannhastighet i kulverten, og den er noe tiltettet ved innløpet. Vurdert etter kriteriesett A er det derimot lite trolig at kulverten er vandringshindrende sammenlignet med naturlige vandringsforhold, med mindre den går helt tett.

Figur 111. Kulvert under grusvei ved Smemo (14). Foto: NIVA

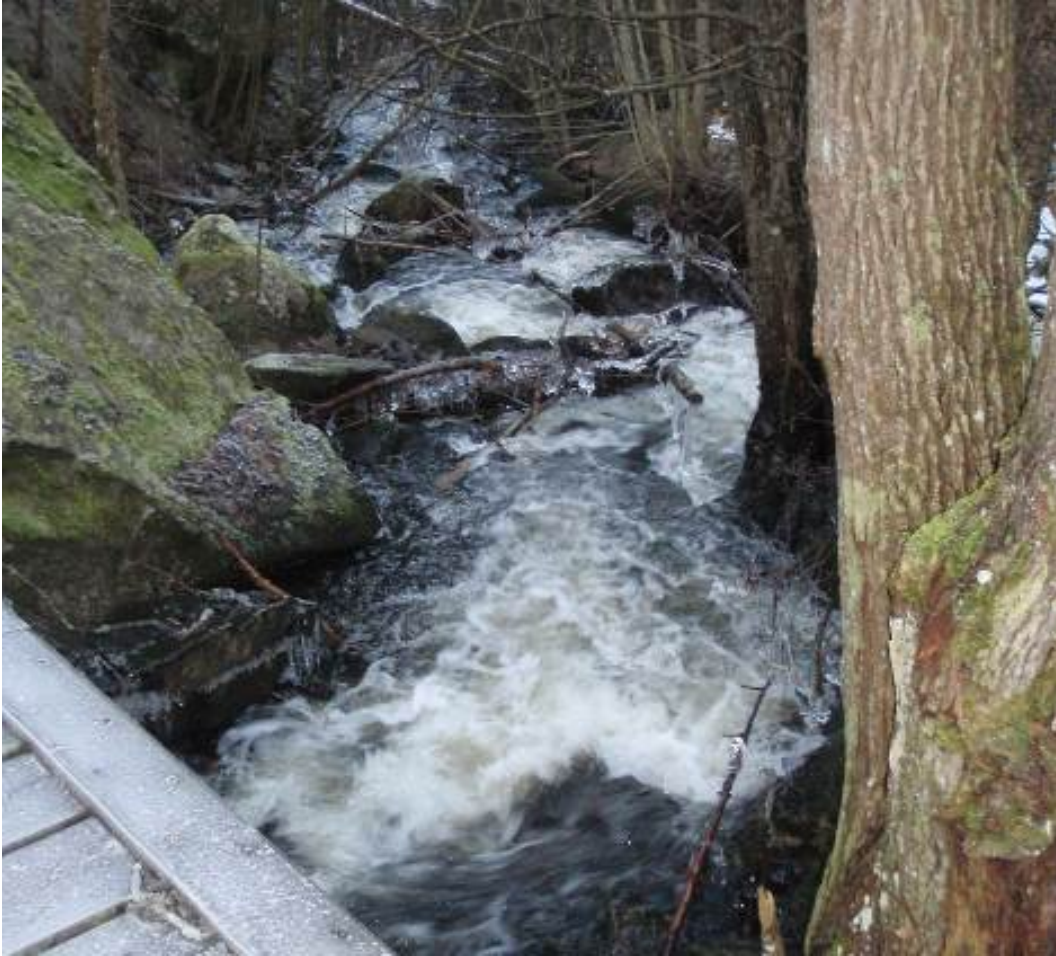
Etter dammen oppstrøms grusveien ved Smemo går Ljanselva om lag 200 meter i slakt parti før en naturlig stigning (15) inntreffer ved gangbrua. Dette utgjør i dag et naturlig vandringshinder, men ved optimale vannføringsvinduer vil trolig enkelte fiskestørrelser kunne passere dette partiet. Det er relativt bratt stigning, men det dannes mange små kulper mellom større stein som trolig gjør forsering mulig. Trolig har vandringsmulighetene vært bedre før man anla gangvei m.m. på dette partiet, da det kan se ut som elveløpet er noe endret i forbindelse med dette og ved forbygning.

Figur 112. Naturlig bratt parti i Ljanselva ved gangbru (15). Foto: NIVA

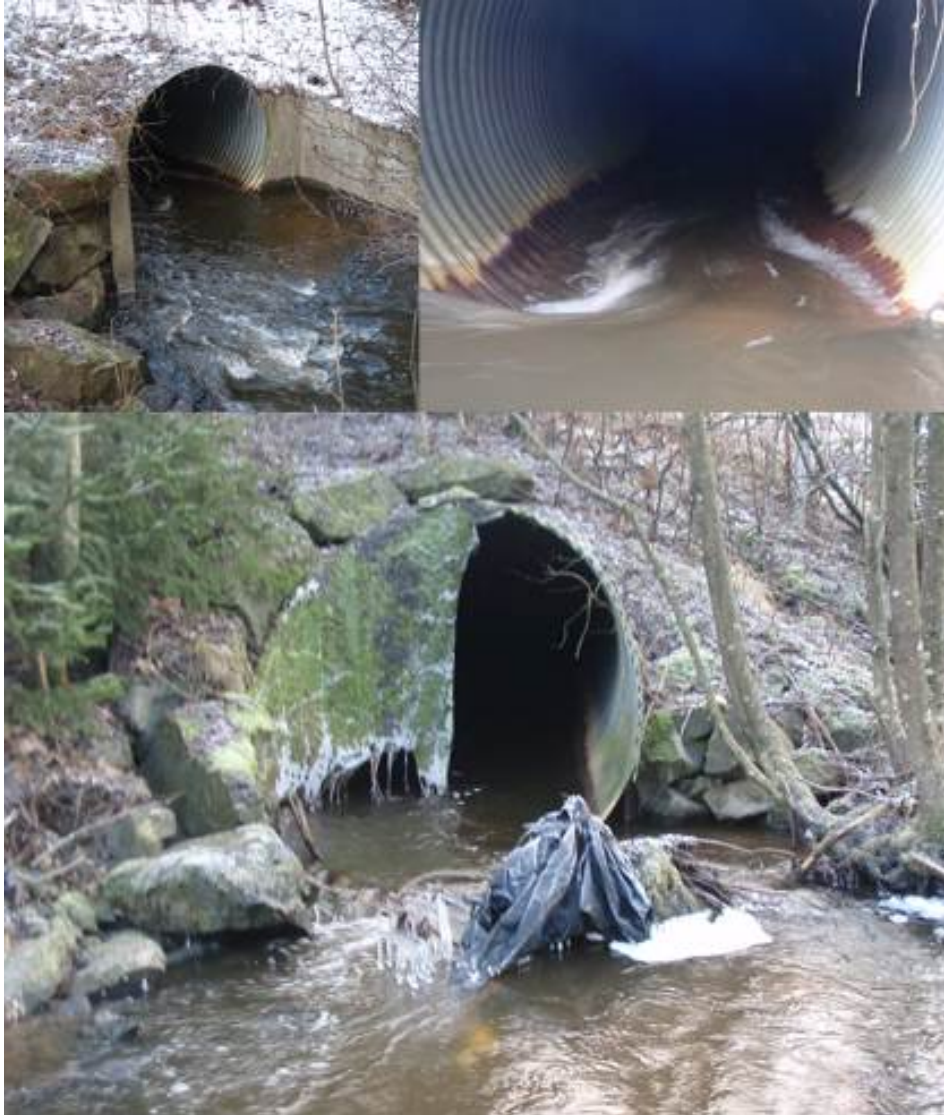
Fra munning til Ljanselva og oppover krysser Gjersrudbekken en rekke veier i kulvert der vandringsveier for stasjonær elveørret er godt nok ivaretatt. Ved krysset Ljansbruveien/Mortensrudveien (1) går bekken i kulvert over en flatere strekning på 30-40 meter. Kulverten har sving, slik at man ikke ser gjennom den. Utløpet framstår som godt nedsenket, med moderat vannhastighet og tilfredsstillende vanndybde flere meter innover kulverten på normale vannføringer. Innløpet har noe høy vannhastighet og lavere vanndybde, som gjør at den kan ha vandringshindrende egenskaper ved lavere vannføring. NIVA vurderer imidlertid dette å ha mindre økologisk konsekvenser for ørret i bekken, og at forbivandring kan foregå på flere vannføringsvinduer.

En vurdering etter kriteriesett A gjør at inngrepet vurderes om vandringshindrende for bekkørret i Gjersrudbekken.

Figur 114. Kulvert under krysset Ljansbruveien/Mortensrudveien (1). Foto: NIVA

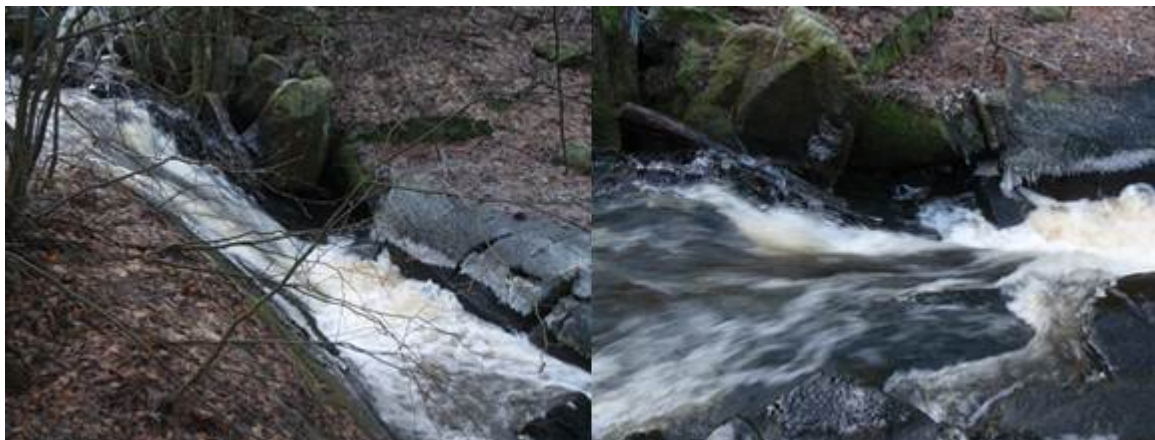
Retten nedstrøms avkjørsel Bjørn Magnussons vei inntreffer det NIVA bedømmer som første markerte, naturlige (?) vandringshinder på strekningen fra Ljanselva (7). Her inntreffer det som kan se ut som en naturlig foss der bekkens går over fjell. Fossen må trolig ansees som vandringsbarriere for bekkørret. NIVA er ikke kjent med om bekkens opprinnelige løp har blitt flyttet i forbindelse med anlegging av veien og vandringsmulighetene opprinnelig har gått utenom den fjelldominerte fossen. NIVA er heller ikke kjent med andre forhold som kan ha endret selve fossen. Fossen har en lengde 2,5 meter og et

sprang på  $\pm 2$  meter i dag. Noen få meter oppstrøms fossen krysser bekken i kulvert (8), som også er svært vandringshindrende/vandringsbarriere som følge av høy vannhastighet og  $\pm 1,5$  meter sprang.

Figur 121. Fossen er svært vandringshindrende, og danner trolig vandringsbarriere for småvokst ørret i Gjersrubekken (7). Foto: NIVA

**Tilstandsklassifisering og vurdering kontinuitet/fragmentering:** NIVA har registrert 13 krysninger i Gjersrubekken på strekningen samløp Ljanselva og Gjersrudtjern. De aller fleste krysningene er mindre problematiske for vandringer av stasjonær bekkørret, og vurderes ikke som vandringshindrende etter kriteriesett A. På strekningen hvor det skal være naturlig kontinuitet for oppvandrende ørret fra Ljanselva foreligger en krysning (3) som kan være periodisk vandringshindrende eller medføre vanskeligheter for vandringer av små fisk. Kun en krysning er antatt vandringsbarriere (6). Denne fører til et tap på om lag 200-250 meter bekkemeter for oppvandrende gytefisk fra Ljanselva, så barriere-effekten kan anses som mindre mht nedenforliggende tilgjengelig areal.
