Osloelvene og vanndirektivet;  
Klassifisering av økologisk tilstand ved  
bruk av bunndyr og vurdering av  
hydromorfologisk tilstand ved bruk  
av laksefisk

Tittel Osloelvene og vanddirektivet; Klassifisering av økologisk tilstand ved bruk av bunndyr og vurdering av hydromorfologisk tilstand ved bruk av laksefisk.	Løpenr. (for bestilling) 6356-2012	Dato 06.11.2012
	Prosjektnr. Undernr. 11442	Sider Pris 129
Forfatter(e) Morten Bergan og Torleif Bækken	Fagområde Vannressursforvaltning	Distribusjon Fri
	Geografisk område Oslo	Trykket NIVA

Title: The use of WFD in urban rivers of Oslo, Norway. Ecological status using macroinvertebrates and ecological continuum for salmonides.

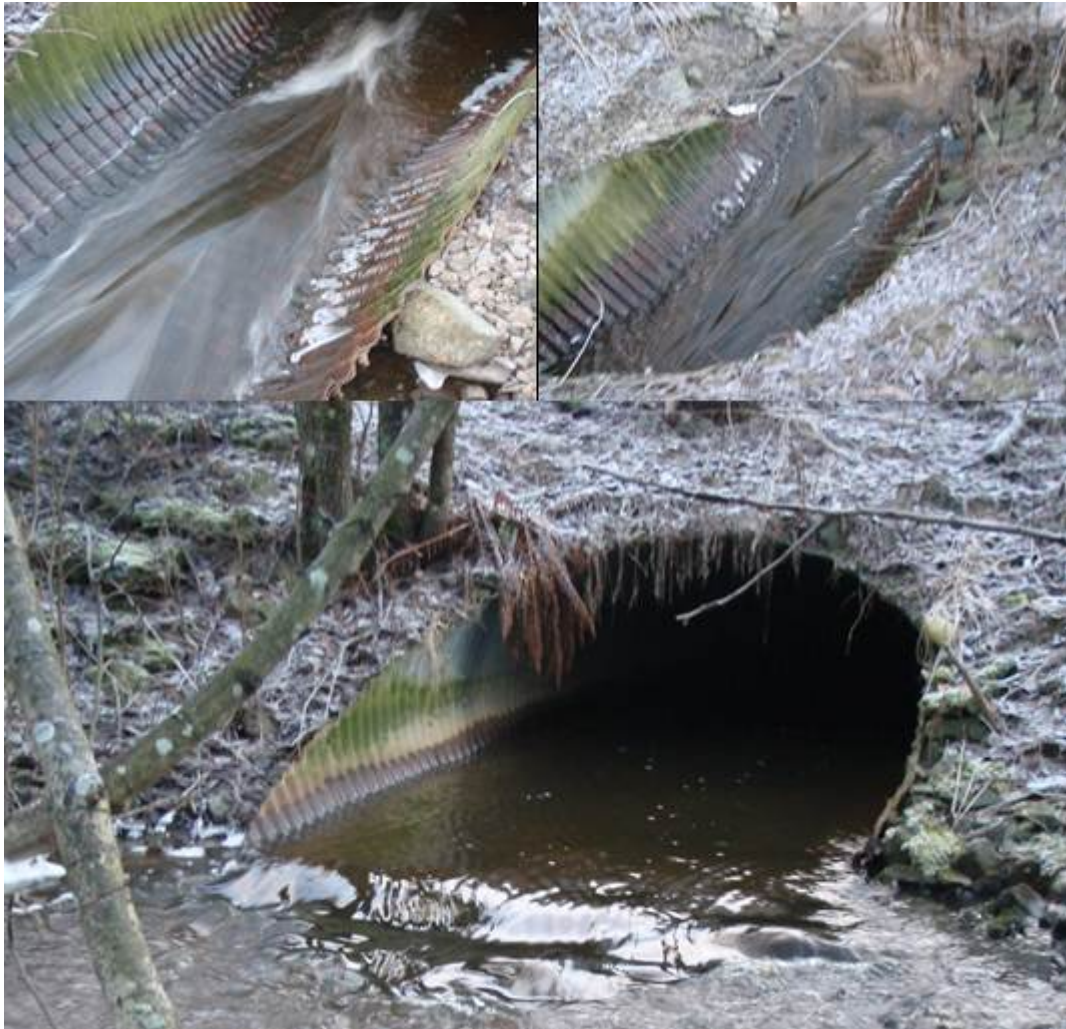
Neste krysning er under Lunhvileveien (9), og er utført med bru, som tilfredsstillende fiskevandring. Under Slimeveien (10) skjer krysningen i en rund, rillet blikk-kulvert. Utgangen er god, med fin vanddybde og moderat vannhastighet helt fram om lag 2-2,5 meter før inngangen (på moderat vannføring). Inngangen er beheftet med noe høy vannhastighet over lengre strekning (over 5 meter) som kan være vandringshindrende for mindre ørret. Vurdert etter kriteriesett A er kulverten vandringshindrende som følge av for lavt vanddyb.

Figur 123. Kulvert Slimeveien (10). Utløp (nederst) og innløp (øverst). Foto: NIVA

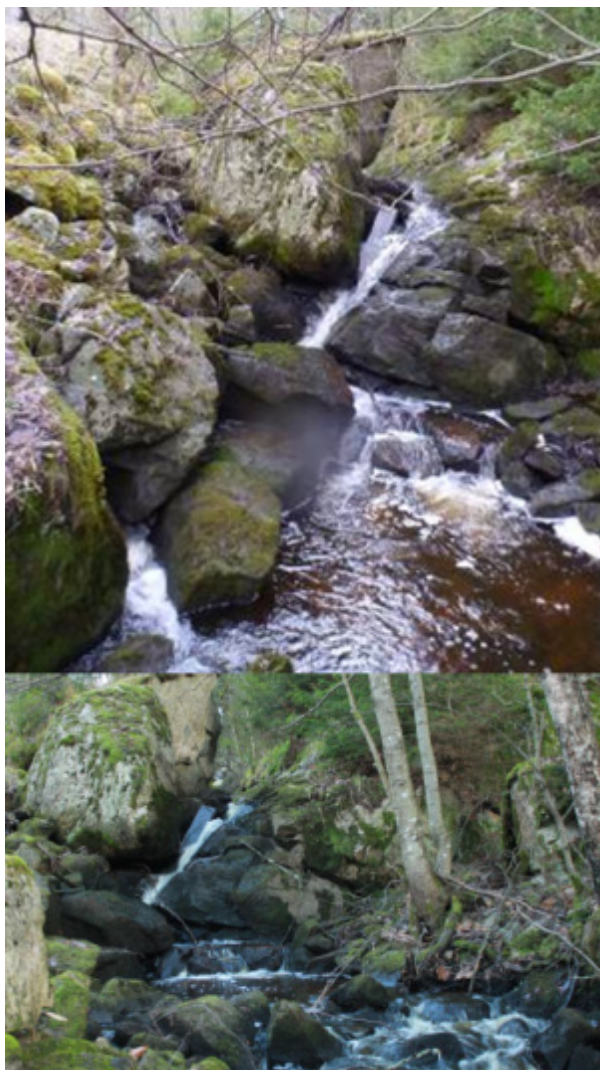
Spranghøyden i fossen er minimum 1,5 meter på normal vannføring, lengden er enda større, og det er ingen kulp nedstrøms.

Figur 130. Naturlig stigning danner vandringsbarriere for oppstrøms vandringer av laksefisk (3).  
Foto: NIVA

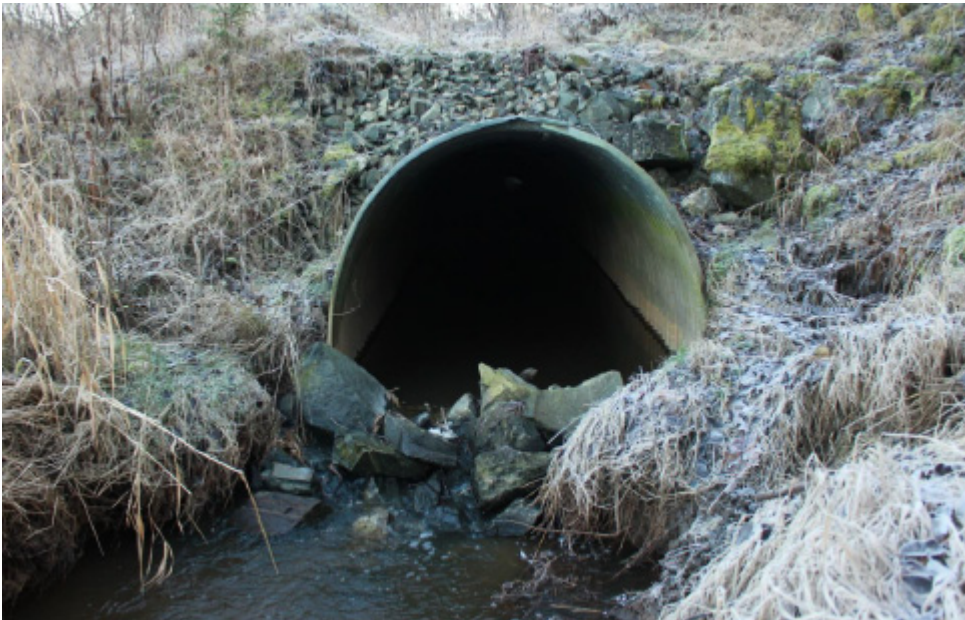
Videre krysser bekken Maurtuveien (4) med bru som ikke berører bekkestrengen. Deretter går den i løp under en bygning/skur (5, ikke innsisert). Bekken går videre i kulvert under grusvei (6) som ikke er vandringshindrende. Etter å ha gått om lag 350 meter i et utrettet parti, er bekken videre lagt i bakken i kulvert over en strekning på 50 meter, i forbindelse med krysning av traktorvei (7). Denne har vandringshindrende funksjon på lavere vannføring, men er ingen vandringsbarriere. Laksefisk passerer på høy vannføring, men ansamling av større stein m.m. ved utløp gir demningseffekt og vanskelige passeringmuligheter ved et betydelig vannføringsvindu. Kulverten er ellers godt nedsenket og har rolige vannhastighet som ikke er vandringshindrende.

Figur 132. Kulvert under lukket strekning og traktorvei (7). Foto: Bymiljøetaten
