Overvåking av Ytre Oslofjord –
Bentosundersøkelser 2012.
Fagrapport

Tittel Overvåking av Ytre Oslofjord – Bentosundersøkelser 2012. Fagrapport	Løpenr. (for bestilling) 6489-2013	Dato 2013.08.21
	Prosjektnr. Undernr. 27250 6+7	Sider Pris 34
Forfatter(e) Gitmark, Janne Norling, Karl Walday, Mats	Fagområde Overvåking	Distribusjon Fri
	Geografisk område Ytre Oslofjord	Trykket NIVA

Overvåking av Ytre Oslofjord

Bentosundersøkelser 2012

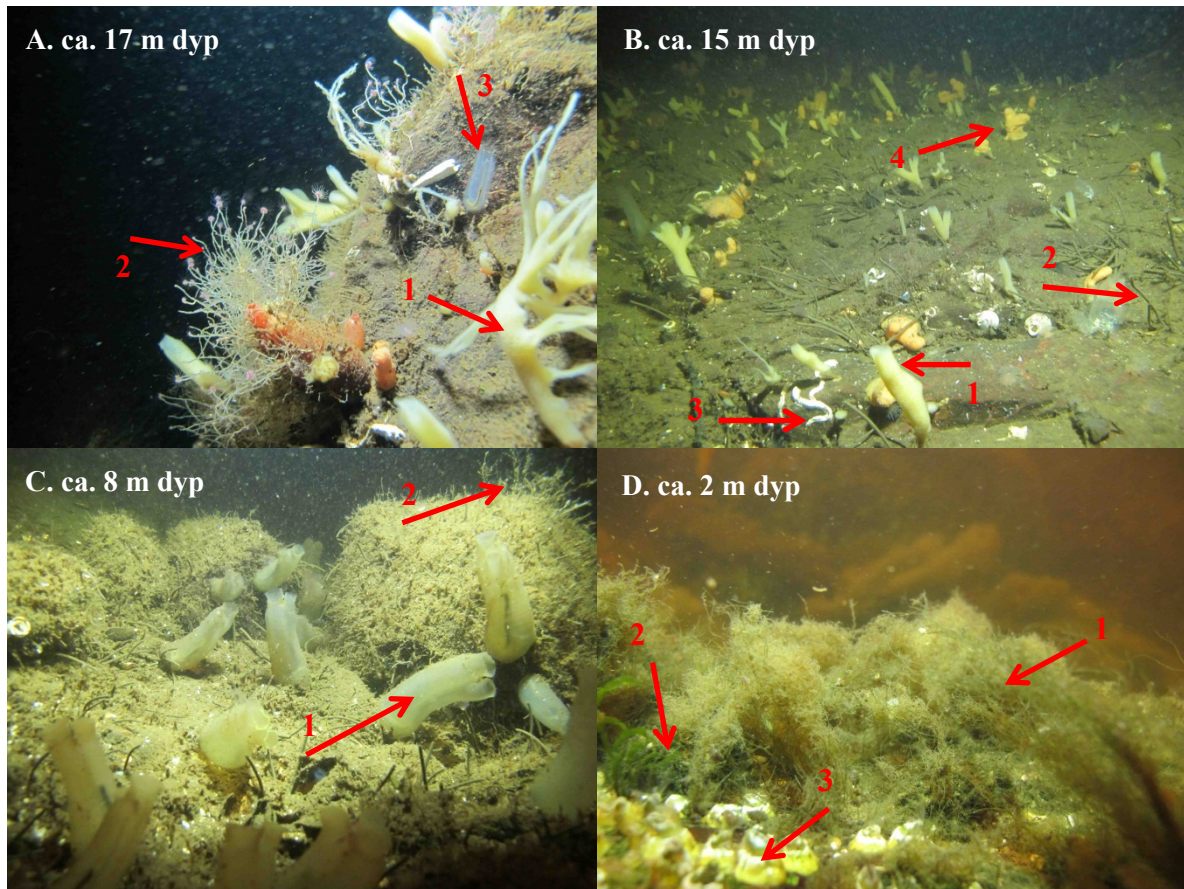
Fjellbunn ned til ca. 7 m dyp, deretter bløtbunn med stein og tomme skjell. Det ble ikke registrert opprette alger dypere enn 3,1 m (svartdokke - *Polysiphonia fucooides*). Det ble observert en del dyr, bl.a. tarmsjøpung (*Ciona intestinalis*) og vanlig korstroll (*Asterias rubens*) på stein, og *Dendrodoa*

grossularia (sekkedyr) og gul svamp på fjell. Grunnere enn 6 m var det dominerende med juvenile blåskjell på bunnen.

Figur 19. Vanlige organismer registrert på dykkestasjonen ved Knivsøy. A. 1. Gul svamp, 2. *Tubularia* cf. *Larynx* (hydroide), 3. *Corella parallelogramma* (sekkedyr). B. 1. *Haliclona urceolus* (svamp), 2. *Sabella pavonina* (påfuglmark). 3. *Pomatoceros triqueter* (trekantmark), 4. *Alcyonium digitatum* (dødmannshånd). C. 1. *Ciona intestinalis* (tarmsjøpung), 2. Hydroider. D. 1. *Cladophora* sp. 2. *Ulva intestinalis* (tarmgrønske), 3. *Balanus improvisus* (brakkvannsrur).

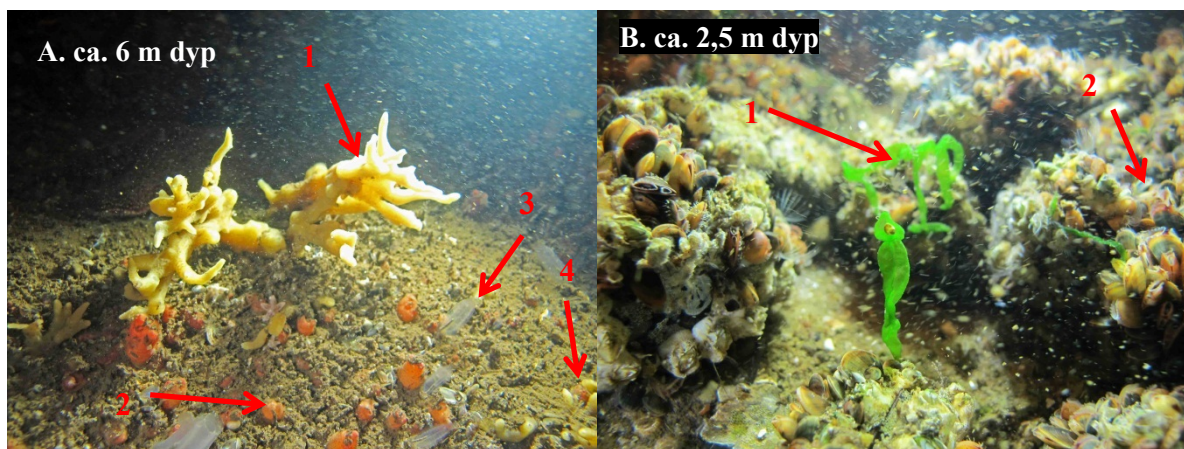
Figur 20. Vanlige organismer registrert på dykkestasjonen ved Svinesund. A. 1. Gul svamp, 2. *Dendrodoa grossularia*, 3. *Corella parallelogramma* (sekkedyr), 4. *Alcyonium digitatum* (dødmannshånd). B. 1. *Ulva intestinalis* (tarmgrønske). 2. juvenile blåskjell.

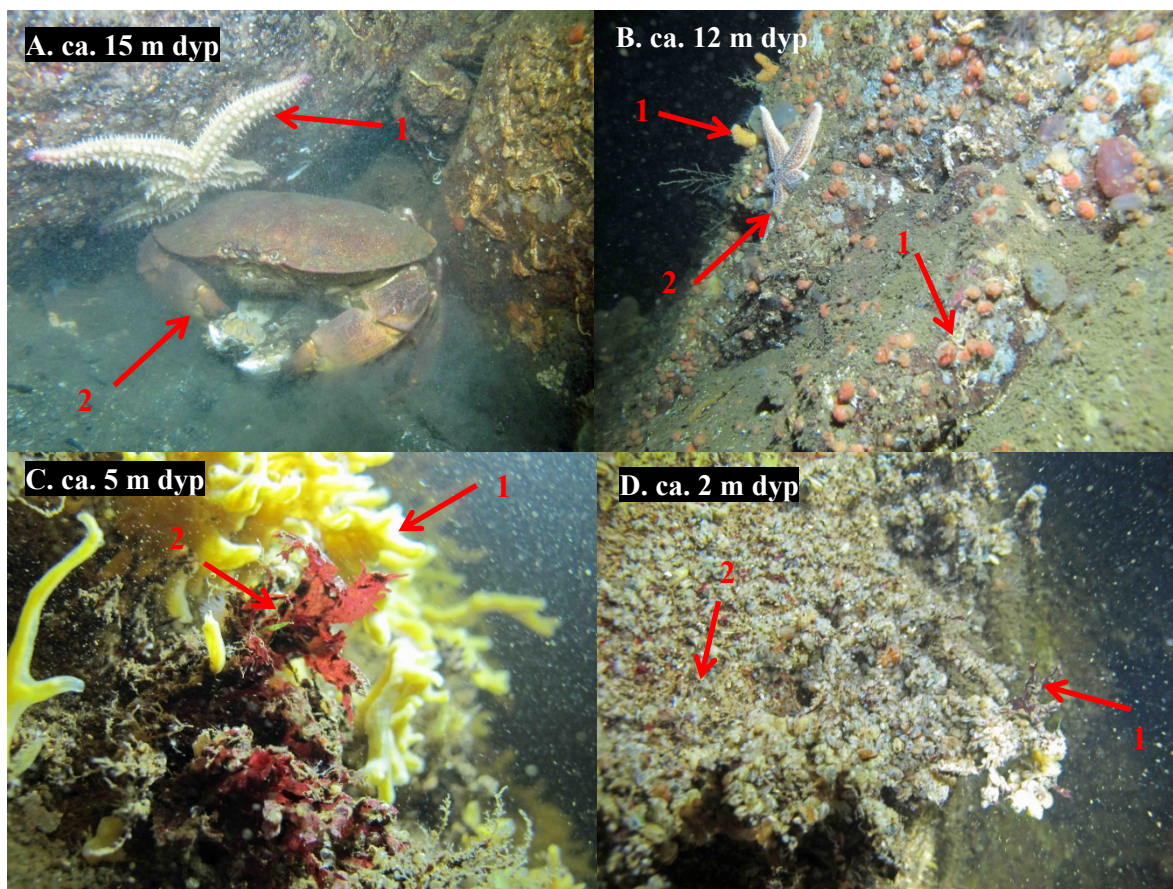
Fjellbunn ned til 16 m, bløtbunn med tomme skall dypere. Det ble ikke registrert opprette alger nedenfor 7 m dyp (krusblekke - *Phyllophora pseudoceranoides*). Det ble observert mye dyr på fjellet, bl.a. *Dendrodoa grossularia*, gul svamp, dødmannshånd, vanlig korstroll, sjøroser, korallnellik (*Protanthea simplex*) og endel store taskekrabber (*Carcinus maenas*). Grunnere enn 6 m var det dominerende med juvenile blåskjell på bunnen.

Figur 21. Vanlige organismer registrert på dykkestasjonen ved Sponvikskansen. A. 1. *Marthasterias glacialis* (ishavsstjerne) 2. *Cancer pagurus* (taskekrabbe). B. 1. *Alcyonium digitatum* (dødmannshånd), 2. *Asterias rubens* (vanlig korstroll), 3. *Dendrodoa grossularia* (sekkedyr). C. 1. Gul svamp 2. *Phycodrys rubens* (eikeving). D. 1. *Chondrus crispus* (krusflik) 2. juvenile *Mytilus edulis* (blåskjell).

I 1994 ble det registrert alger (trådformete grønnalger og rødalger av slekten *Polysiphonia*) på 12 m dyp på stasjonen ved Sponvika. *Polysiphonia* ble også registrert på 7 m dyp. I 2012 var nederste registrering av opprette alger, rødalger av typen blekker (*Phyllophora* og *Coccotylus*) på 6 og 7 m dyp ved Sponvika. Etableringen av disse tykke, flerårige rødalgene kan tyde på at vannkvaliteten er blitt bedre, selv om det i 1994 ble registrert alger på større dyp.

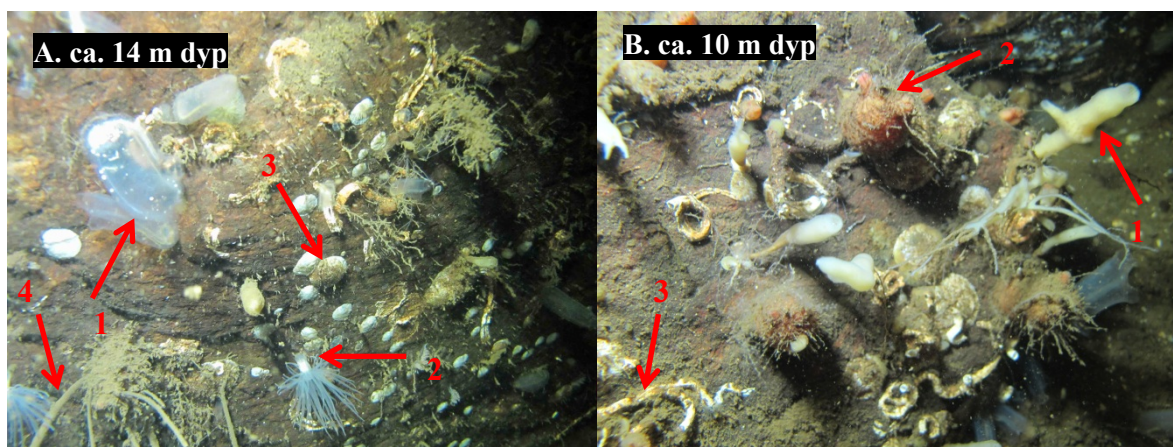
Figur 22. Vanlige organismer registrert på dykkestasjonen ved Kråkenebbet lykt A. 1. *Corella parallelogramma*, 2. *Protanthea simplex* (korallnellik), 3. *Crania anomala* (armføttinger), 4. *Sabella pavonina* (påfuglmark). B. 1. *Haliclona urceolus* (svamp), 2. Oransje sekkedyr, 3. *Pomatoceros triqueter* (trekantmark).

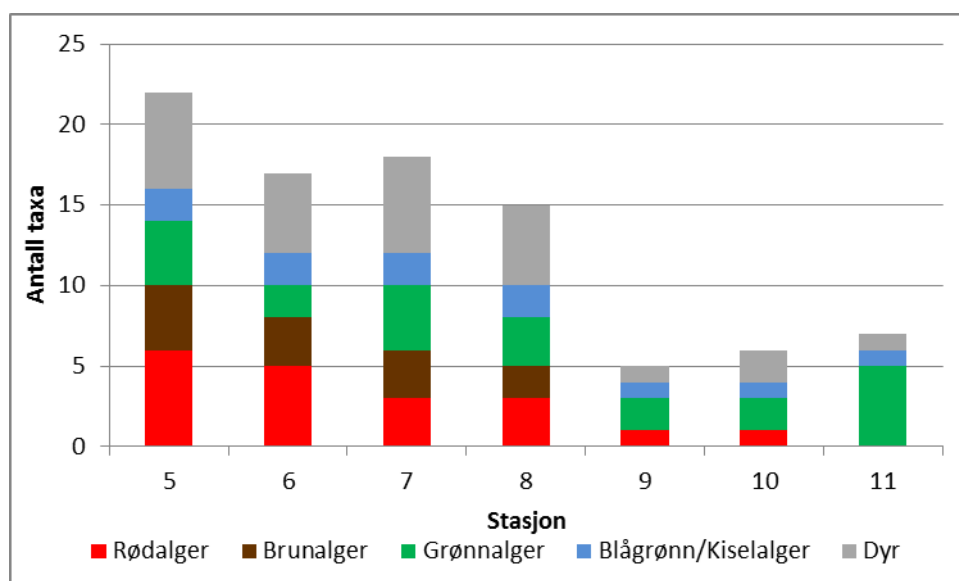
Det ble registrert flest arter/taxa på stasjonen ytterst i Ringdalsfjorden (st. 5) og færrest på stasjonen ved Unnebergsholmene (st. 9). Figur 23 viser at det er et tydelig skille i artsmangfold mellom stasjonene øst og vest for Svinesund (st. 8). På de fire vestligste stasjonene ble det registrert gjennomsnittlig 18 ulike arter/taxa, mens på de tre østligste stasjonene var det kun 6. Det ble ikke registrert brunalger på de 3 innerste stasjonene, og de fleste rødalgene ble heller ikke registrert innenfor stasjon 8. Grønnalgene skiller seg ut ved at det er registrert flest arter/taxa av dem på den innerste stasjonen (st. 11).

Figur 23. Fordeling av rødalger, brunalger, grønnalger, blågrønn-/kiselalger og dyr på de 7 strandsonestasjonene undersøkt i august 2012.

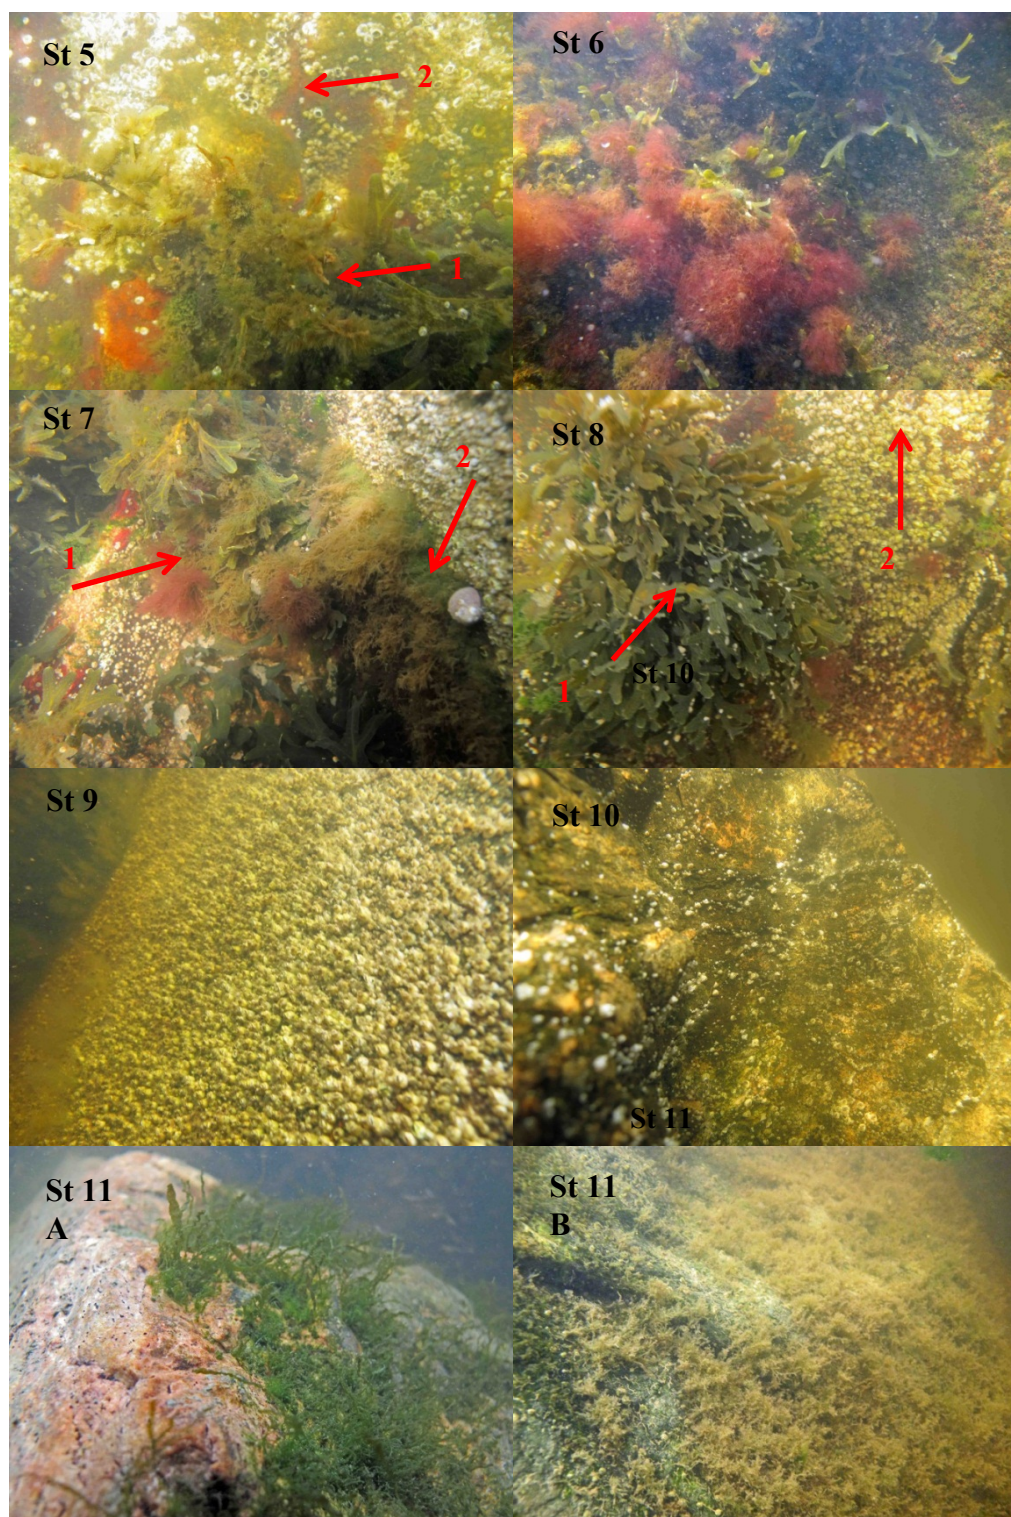
Figur 24. Organismer registrert på de 7 strandsonestasjonene i Iddefjorden i 2012. St.5. 1. *Fucus vesiculosus* (blæretang) med *Elachista fucicola* (tanglo). 2. *Hildenbrandia rubra* (fjæreblod). St. 6. Blæretang med *Ceramium rubrum* (vanlig rekeklo). St. 7. 1. Blæretang med vanlig rekeklo, 2. *Cladophora sericea* (silkegrønndusk). St 8. 1. Blæretang, 2. *Balanus improvisus* (brakkvannsrur). St 9. Brakkvannsrur St 10. Brakkvannsrur. St 11. A. *Ulva intestinalis* (tarmgrønnske). B. *Cladophora* sp.
