# Optimalisering av silikatdosering i Vest-Agder

Tittel Optimalisering av silikatdosering i Vest-Agder	Løpenr. (for bestilling) 7055-2016	Dato Juni 2016
	Prosjektnr. Undernr. 15331	Sider Pris 35
Forfatter(e) Rolf Høgberget	Fagområde Tiltak mot forsuring	Distribusjon Fri
	Geografisk område Vest-Agder	Trykket NIVA

# **Optimalisering av silikatdosering i Vest-Agder**

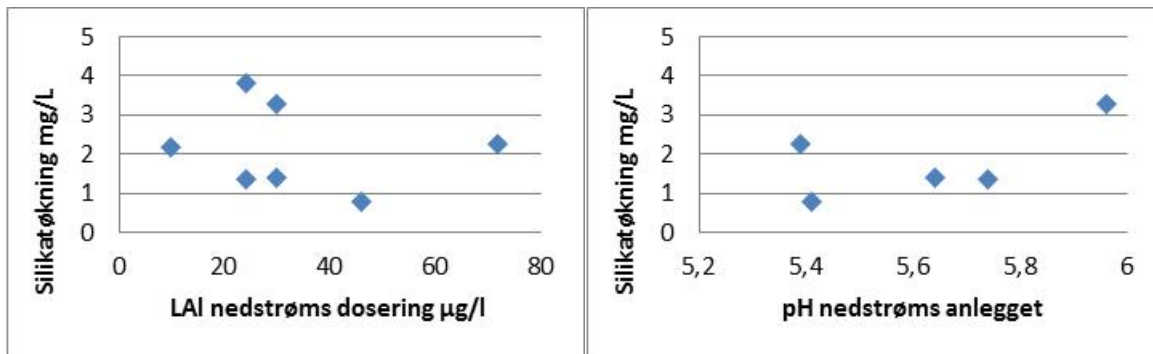
**Figur 5.** Venstre: Forholdet mellom silikatkonsentrasjonen etter dosering og labilt aluminium (LAl) i prøver tatt fra august 2014 til november 2015. Økt silikat resulterer nødvendigvis ikke i redusert LAl, se tekst. Prøvene er tatt nedstrøms doseringen (ca. 300 m). Høyre: pH-verdier ved utløpet finnes for flere av prøvetakingsdatoene. Det er en sammenheng mellom økt silikat og pH.

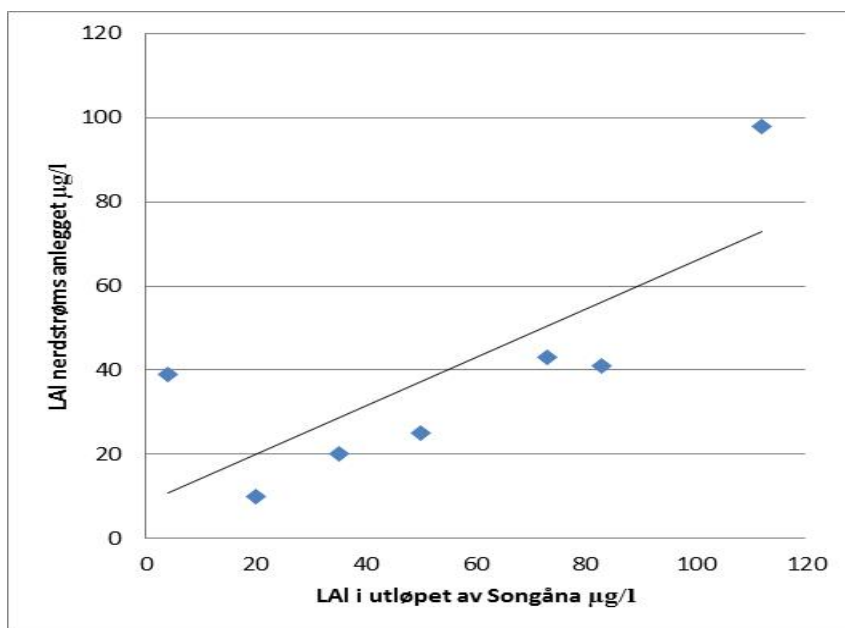
**Figur 12.** Konsentrasjonen av labilt aluminium øker i Songåna fra prøvetakingspunktet nedstrøms doseringen til utløpet.

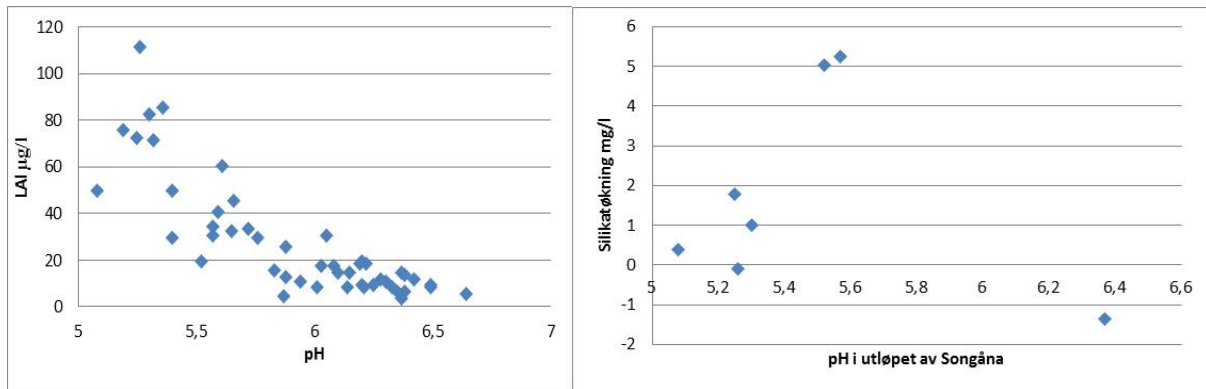
**Figur 13.** Venstre: Sammenhengen mellom labilt aluminium og pH i utløpet av Songåna. Ved lav pH øker LAI betraktelig. Høyre: Sammenhengen mellom silikatøkning (før og etter dosering) og pH.

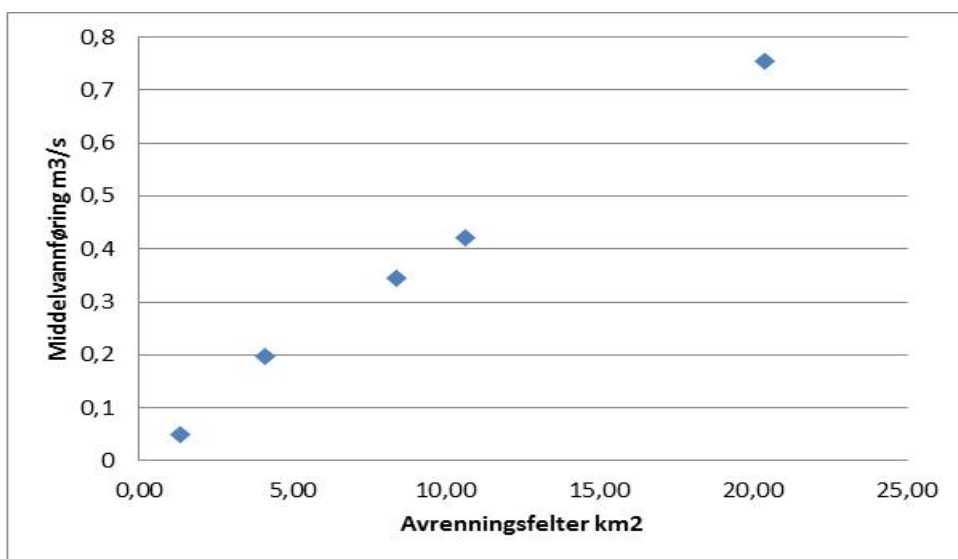
**Figur 15.** Middelvannføring ved fem punkter i Songåna (Voan, utløp doseringslange, Hellandsmoen, Heddeland og prøvepunkt utløp). Vannføringen i Songåna øker mye på den 5,6 km lange elvestrekningen fra Voan til utløpet. Elvedosering er derfor et dårlig virkemiddel, da fortynningen nedover i vassdraget krever hyppige påfriskninger med doseringsmiddel.

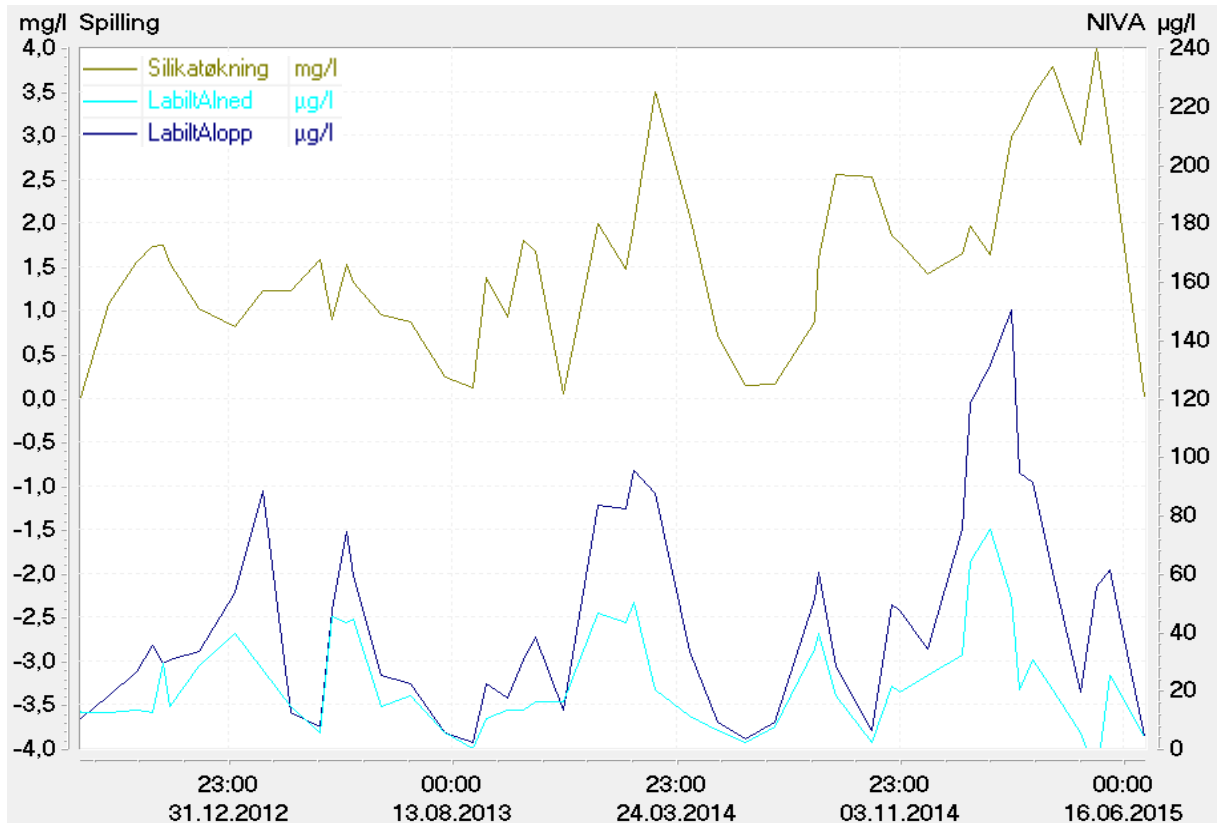
Det er dosert med høye vannglassdoser i forsøk på å holde konsentrasjonen av LAI på akseptabelt nivå. **Figur 21** viser hvordan doseringen førte til kompleksdannning av ca. halvparten av LAI-konsentrasjonen i bekken, og hvordan den vinteren 2015 måtte økes betraktelig for å unngå høye LAI-konsentrasjoner. Laboratorieanalyser av aluminiumsfraksjoner ble imidlertid foretatt alt for sjelden til å fange opp variasjoner i forhold til nedbør- og avrenningssituasjoner som påvirker vannkvaliteten.

**Figur 19.** Periodervis silikatøkning i bekken som følge av vannglassdosering og effekten av dette på konsentrasjonen av labilt aluminium. Det er stor konsentrasjon av LAI vinterstid og tidlig vår.

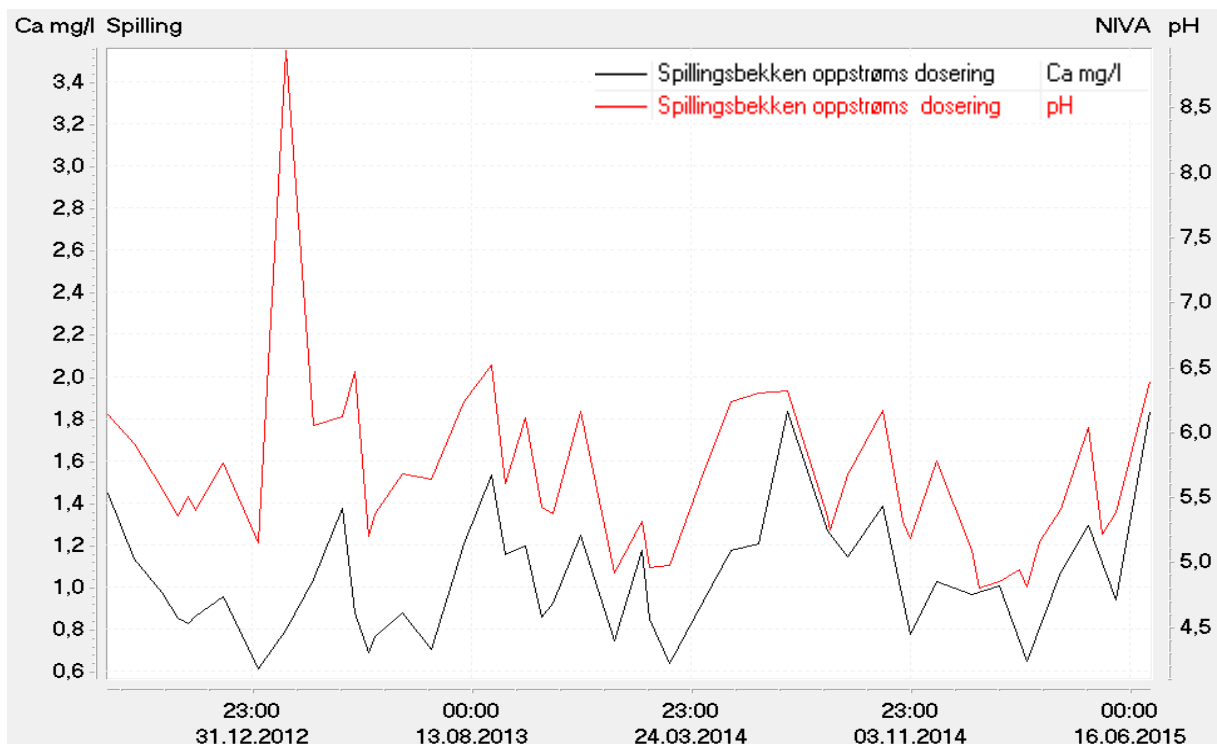
pH og konsentrasjonen av kalsium varierer forholdsvis mye oppstrøms doseringen (**Figur 20**). Tidvis forholdsvis høye verdier skyldes effekten av utlagt skjellsand.

**Figur 20.** pH og kalsiumkonsentrasjon oppstrøms vannglassdoseringen i Spillingsbekken. Bruk av skjellsand gir stor variasjon i pH og Ca-konsentrasjonen.

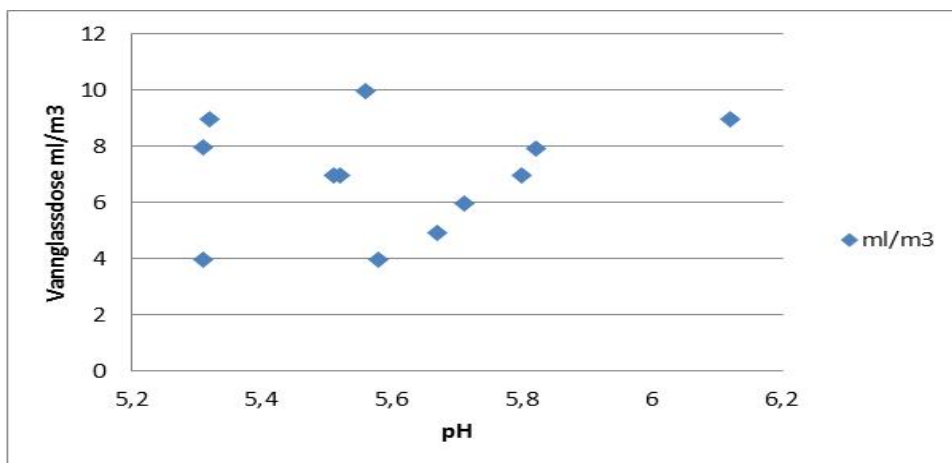
**Figur 22.** Vannglassdoser mot pH nedstrøms doseringen når pH i elva oppstrøms Spilling er lav. Det er stor forskjell på pH-effekten av doseringen.

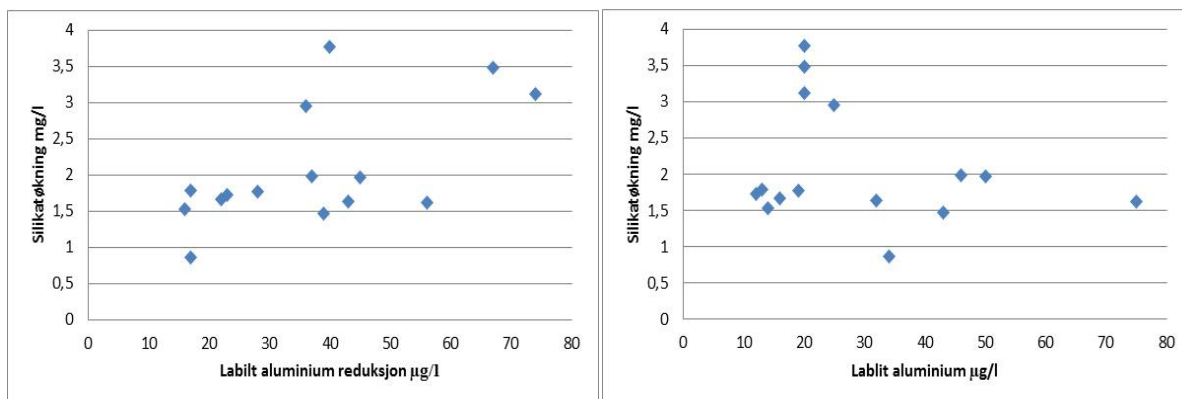
**Figur 23.** Silikatøkning og labilt aluminium. Venstre: økende doser silikat kompleksdanner økende mengder LAl. LAl-konsentrasjonen etter silikatøkningen var også avhengig av hvilke konsentrasjoner som var tilgjengelig for dosering. Høyre: Konsentrasjonene av LAl i forhold til silikatøkningen.

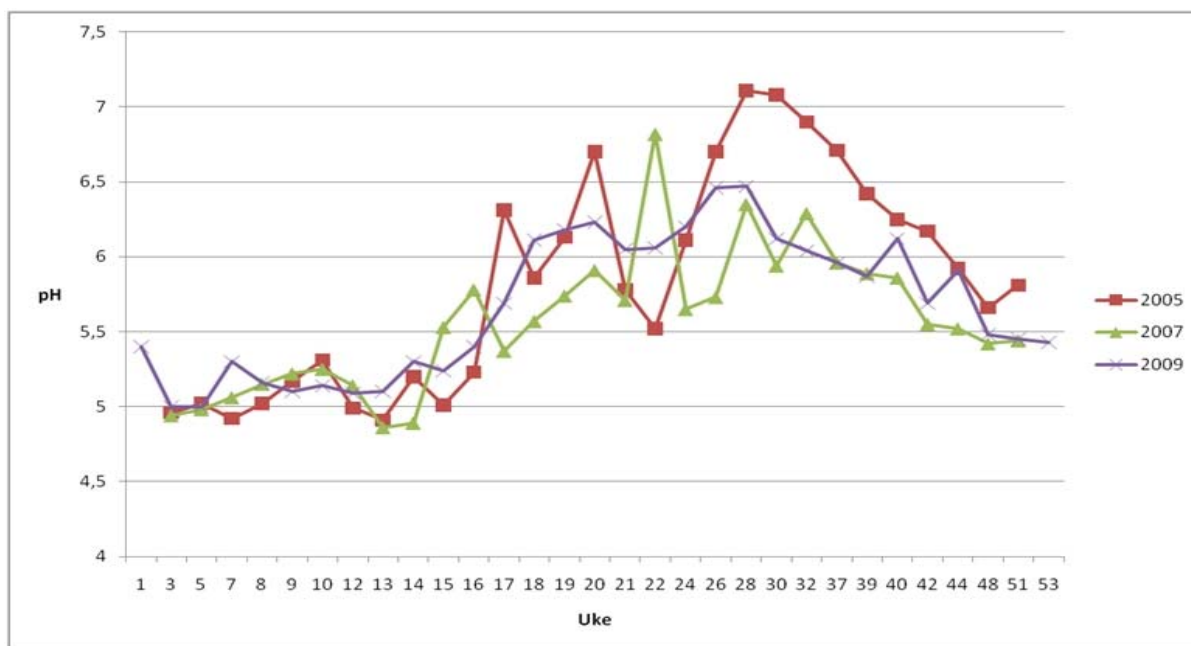
**Figur 26.** Månedlige pH-verdier ved Bjodland fra 2005, 2007 og 2009. Elva var ikke sur i store deler av sommerhalvåret. Data fra E. Vegge, Fylkesmannen i Vest-Agder.

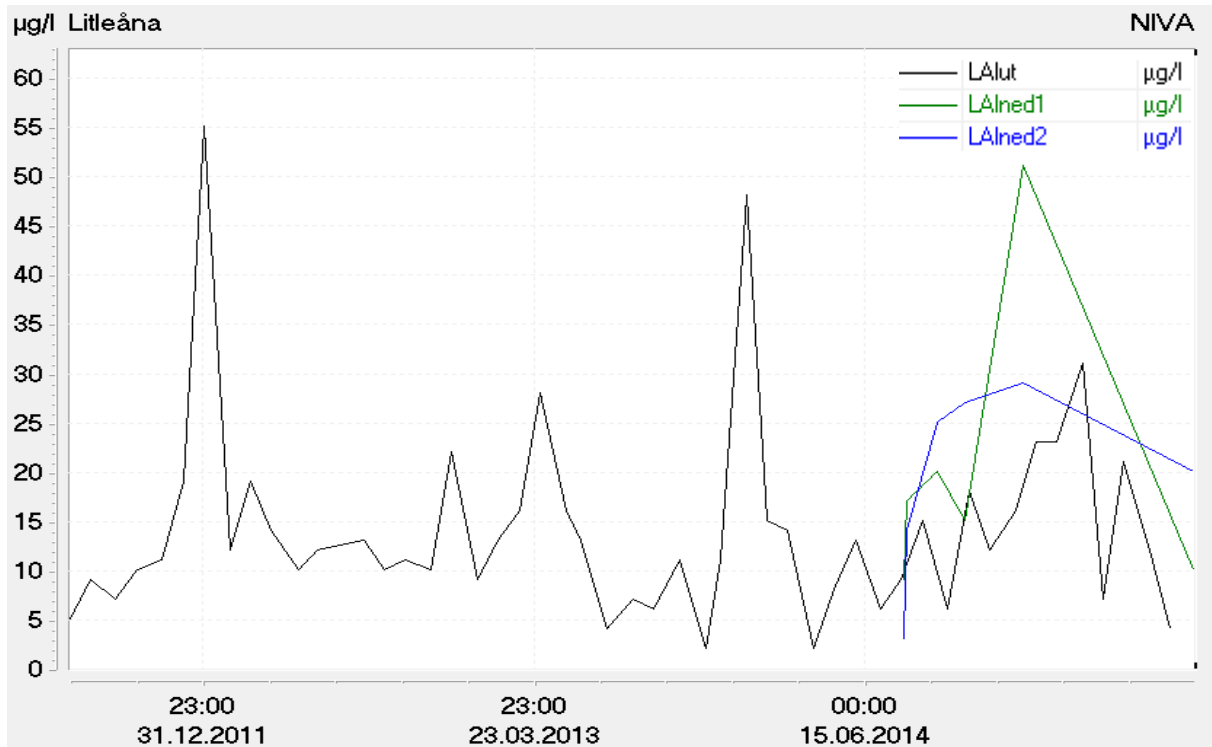
**Figur 29.** Labilt aluminium i ulike deler av elva nedstrøms doseringspunktet for vannglass (LAl ned 1 = 150 m nedstrøms, LAl 2 = 3,3 km nedstrøms dosering).

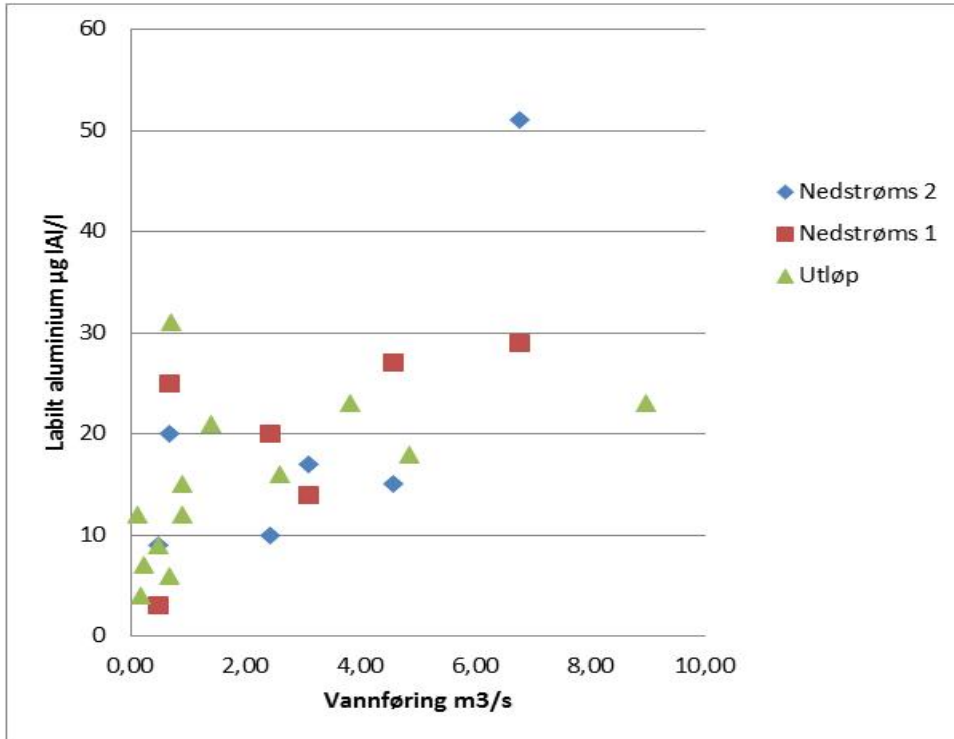
**Figur 31.** Konsentrasjonen av labilt aluminium i Litleåna i forhold til vannføringen. Ved økende vannføring øker også LAI. Det er imidlertid liten variasjon i LAI i hele effektområdet for doseringen.
