# Bygging av ny E6 Frya-Sjoa. Bunndyrundersøkelser for å dokumentere bekkers økologiske tilstand etter Vannforskriften før og etter anleggsarbeid

| Tittel<br>Bygging av ny E6 Frya-Sjoa. Bunndyrundersøkelser for å dokumentere bekkers økologiske tilstand etter Vannforskriften før og etter anleggsarbeid | Løpenummer<br>7380-2019 | Dato<br>15. mars 2019 |

| Oppdragsgiver(e)<br>Statens vegvesen Region øst | Oppdragsreferanse<br>Janicke Haug |

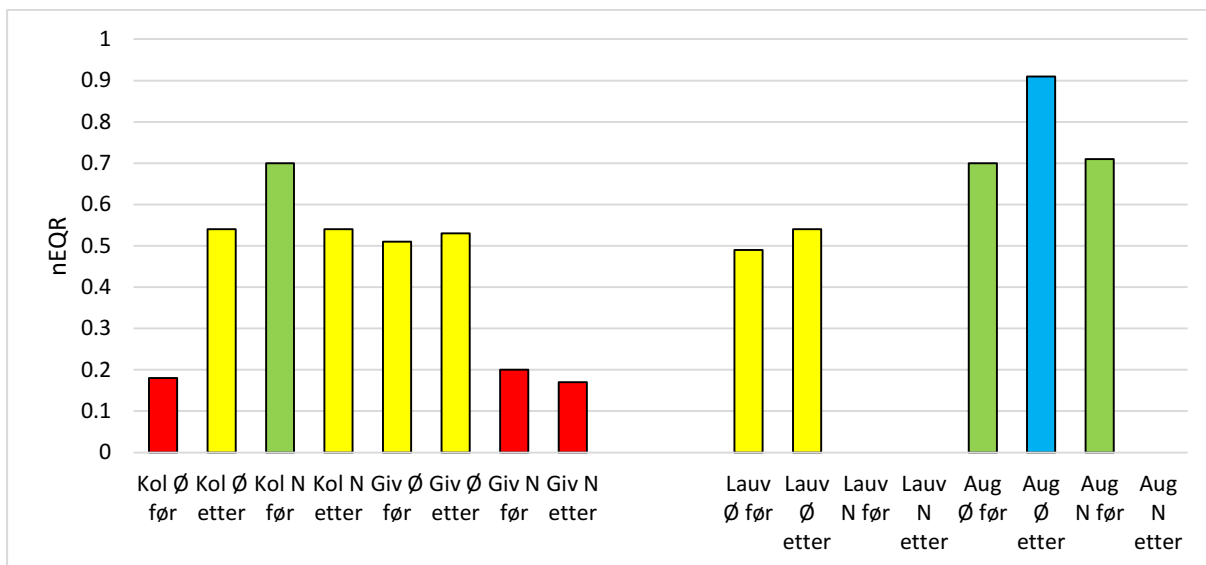
På grunnlag av de taksa som ble påvist på de ulike stasjonene har vi beregnet ASPT-indeksen og tilstandsklassifisert stasjonene etter vannforskriften (**Figur 6**). ASPT-indeksen reagerer særlig på organisk stoff, men den kan også til en viss grad tjene som diversitetsindikator. Øvre Kolobekken (Kol Ø) hadde bedre økologisk tilstand etter anleggsarbeidet, noe som tilsier ustabile forhold på stasjonen i perioden, uaktet anleggsarbeidet. For stasjonen nedstrøms veitraseen (Kol N) er det imidlertid et fall i økologisk tilstandsklasse, fra God økologisk tilstand i 2012/13 til Moderat tilstand i 2018. Her er det dermed påvist en mulig effekt av anleggsarbeidet. Kolobekken nedenfor veitraseen er også morfologisk påvirket gjennom bygging av veitraseen, men bekkeløpet er her tilført sand og stein av ulik kornstørrelse som legger bra til rette for bunnsfaunaen. For den andre bekken der vi har komplette data, Givra, er det ingen endring i økologisk tilstand: Tilstanden både oppstrøms og nedstrøms traseen var uendret før og etter anleggsarbeidet, og nedstrøms var tilstanden Svært dårlig både 2012/13 og 2018. Når vassdrag er i Dårlig eller Svært dårlig tilstand er det erfaringsmessig vanskelig å detektere effekter av nye tilleggsåvirkninger (slik anleggsarbeidet kan sees som), fordi systemet allerede er så vidt kraftig forstyrret at ytterligere forstyrrelser drukner i «støy». Givra N var allerede i 2012/13 en kanalisert grøft, trolig lagd både for drenering av innmark og for å redusere flom.

For Augla og Lauåa mangler vi data for nedstrøms bunndyrprøver og vi kan derfor ikke si noe om mulige påvirkninger. Begge bekkene nedstrøms veitraseen er kanalisert, og vannet går i perioder ned i sprengstein og fyllmasser. Denne morfologiske endringen har åpenbare konsekvenser både for fisk og for bunndyrfaunaen, men for nedre Lauvåa kan de trolig ikke knyttes til veitraseen. Nedre Augla, som fra naturens side har vært en elvevifte, er idag både oppstrøms og nedstrøms veitraseen betydelig omformet. Oppstrøms er plastringen gjort med stor flat stein der det er etterlatt mellomrom som tillater vann i smale (10-30 cm) sprekker også i perioder med lite vann. Dette er trolig bra for biota i vassdraget, da det bidrar til at det akkumuleres organiske rester og variable habitater. en utrettet elvekanal. Antagelig har anlegget eller flommen i 2011 og 2013 medført punktering av bekken ovenfor ny E6 slik at vannet ikke går som overflatevann i elvestrengen.

**Figur 6.** Standardiserte verdier (nEQR) av ASPT for bunndyr, for de stasjoner der data kunne innhentes. For Kolobekken og Givra (venstre del) er verdier sammenlignbare, mens dataene er mangelfulle for Lauvåa og Augla (høyre del). Fargene reflekterer økologisk tilstandsklasse etter vannforskriften, der blå=Svært god, grønn=God, gul=Moderat, orange=Dårlig og rød= Svært dårlig (se ellers Tabell 1).

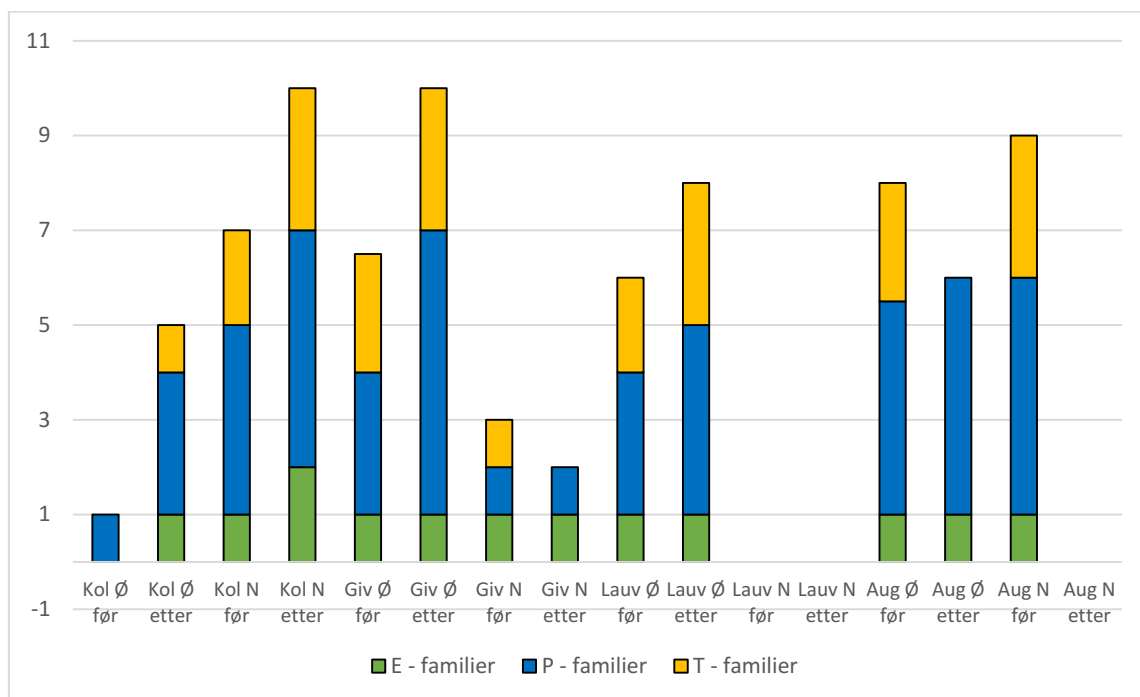
**Figur 7.** Antall EPT-familier før (høst 2012 og 2013) og etter (høst 2018) anleggsperioden. For Kolobekken og Givra (venstre del) er verdier sammenlignbare, mens dataene er mangelfulle for Lauvåa og Augla (høyre del).

**Figur 7** viser en oversikt over antallet EPT familier ved alle stasjoner der prøvetaking var mulig. EPT gir en indikasjon om mangfoldet i bunndyrfaunaen, men metoden er ikke standardisert og resultatet kan vanskelig sammenlignes med ASPT. Kun høstprøver er inkludert. De viktigste dataene er vist i venstre del av diagrammet, dvs Kolobekken og Givra, der vi både har data fra før og etter anleggsarbeidet, og fra både oppstrøms og nedstrøms traseen. For Lauvåa og Augla (høyre del av figuren) mangler data for nedstrøms stasjoner, og disse kan følgelig ikke vurderes for mulige endringer knyttet til anleggsarbeidet.
