Driftskontroll av kalkdoseringsanlegg i Tovdalsvassdraget År 2021

Tittel Driftskontroll av kalkdoseringsanlegg i Tovdalsvassdraget År 2021	Løpenummer 7756-2022	Dato 16.06.2022
Forfatter(e) Rolf Høgberget Jarle Håvardstun Liv Bente Skancke	Fagområde Overvåking	Distribusjon Åpen
	Geografisk område Agder	Sider 31

Oppdragsgiver(e) Styringsgruppa for kalking av Tovdalselva	Kontaktperson hos oppdragsgiver Sven Arne Ånensen
	Utgitt av NIVA Prosjektnummer 17134

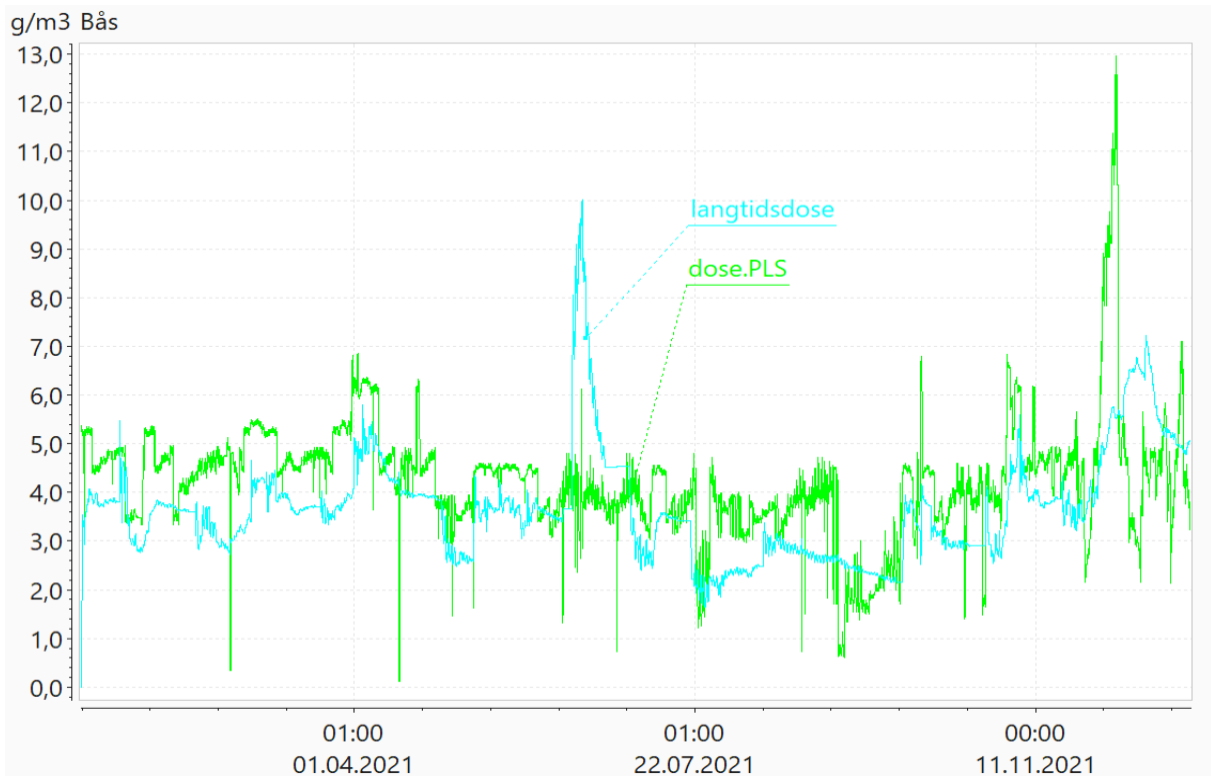
Figur 3. Kalkdosene som ble levert fra Bås doseringsanlegg gjennom året 2021.

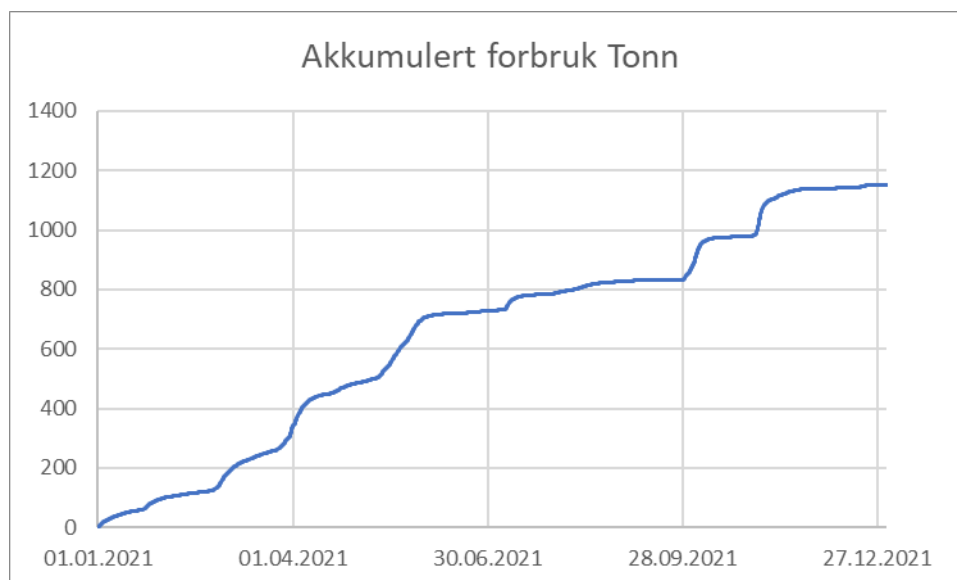
Figur 4. Akkumulert kalkforbruk gjennom året 2021 ved Bås kalkdoseringsanlegg. Totalt 1152 tonn.

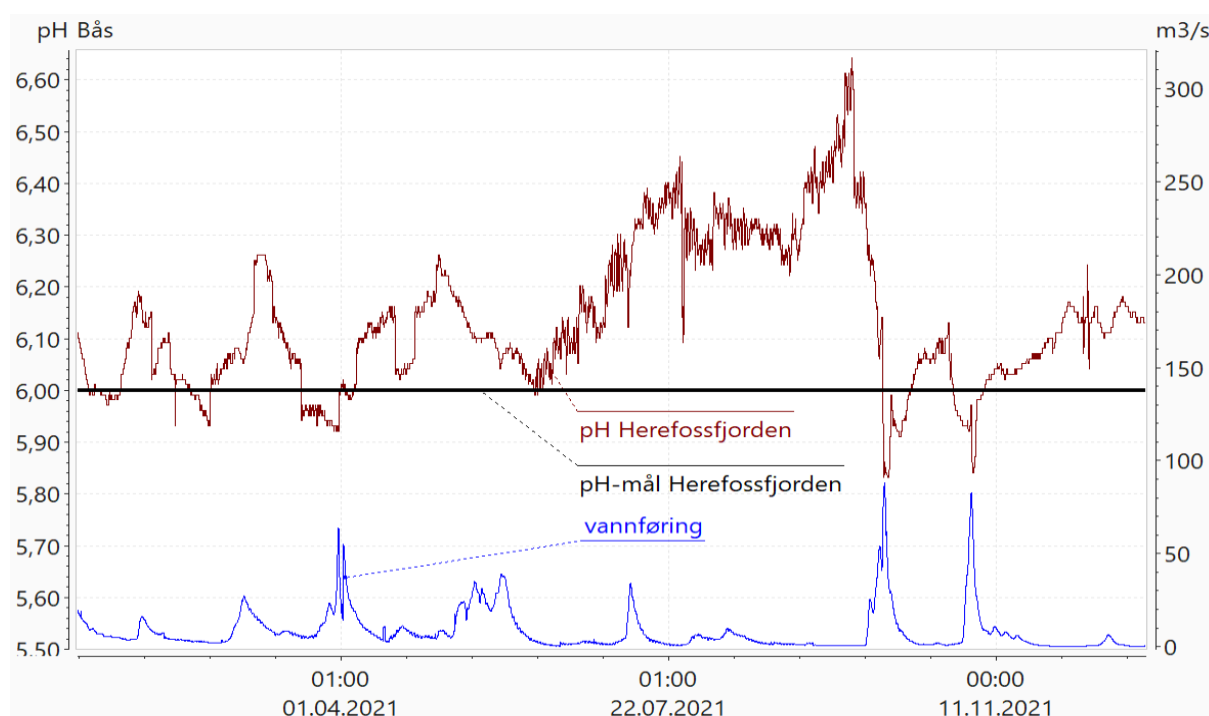
Figur 5. pH i herefossfjorden sammen med pH-målet for fjorden og vannføringen ved Bås doseringsanlegg gjennom hele året 2021.

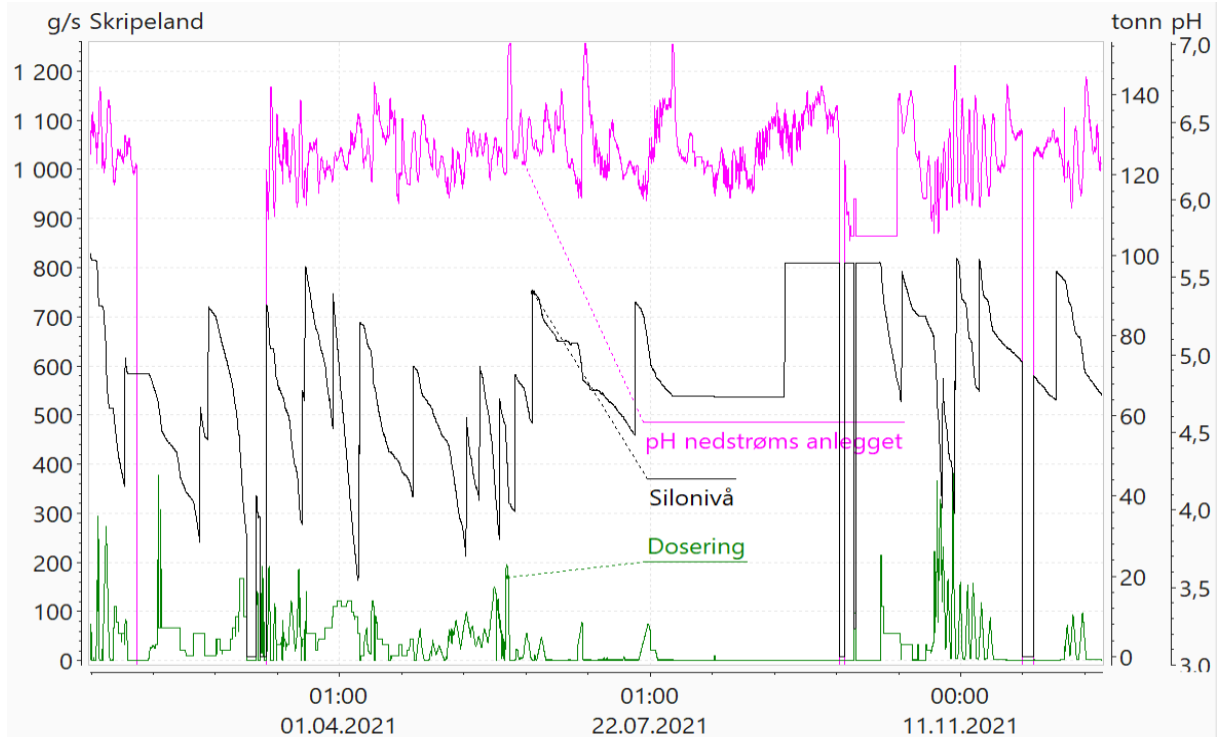
Figur 8. Silonivå, dosering og pH nedstrøms Skripeland doseringsanlegg i 2021.

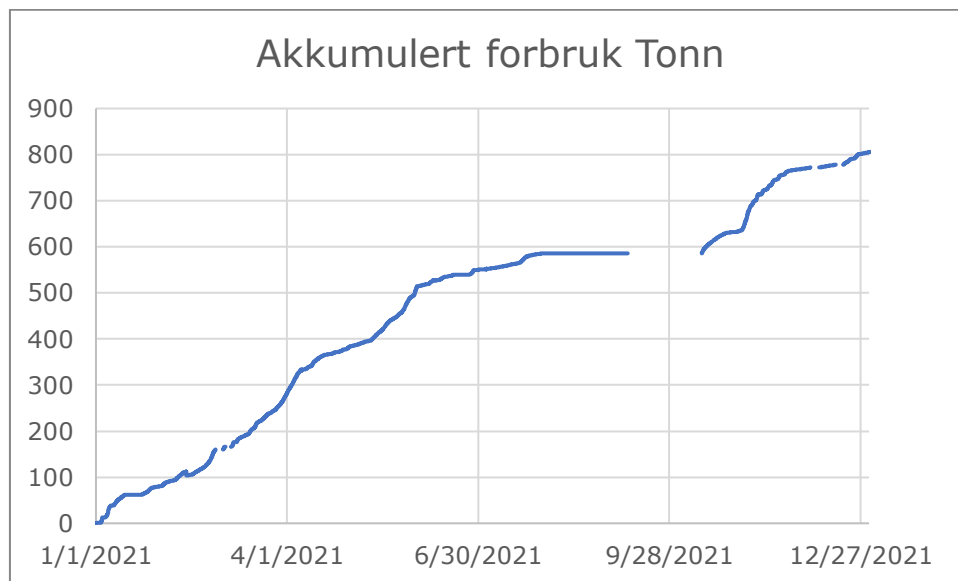
Figur 9. Akkumulert kalkforbruk på Skripeland kalkdoseringsanlegg i året 2021. Det ble registrert 806 tonn.

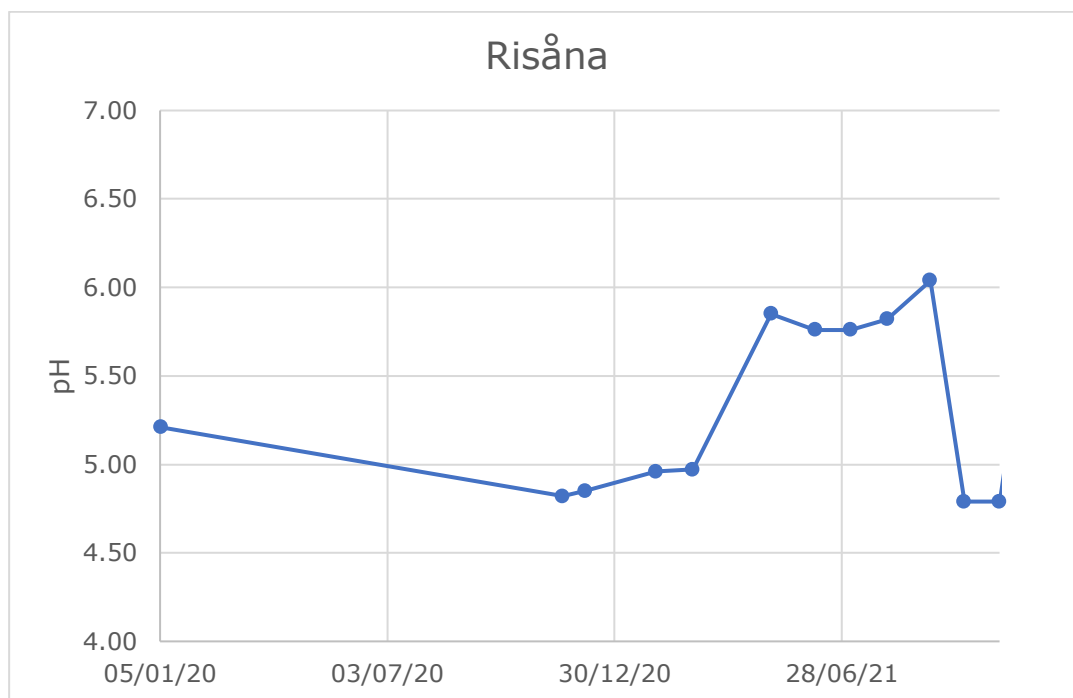
Figur 10. pH i Risåna før kalking fra Væting doseringsanlegg. Prøvene er tatt nær utløpet. (Data dra Olav B. Tveite i oppdrag for statsforvalteren i Agder).

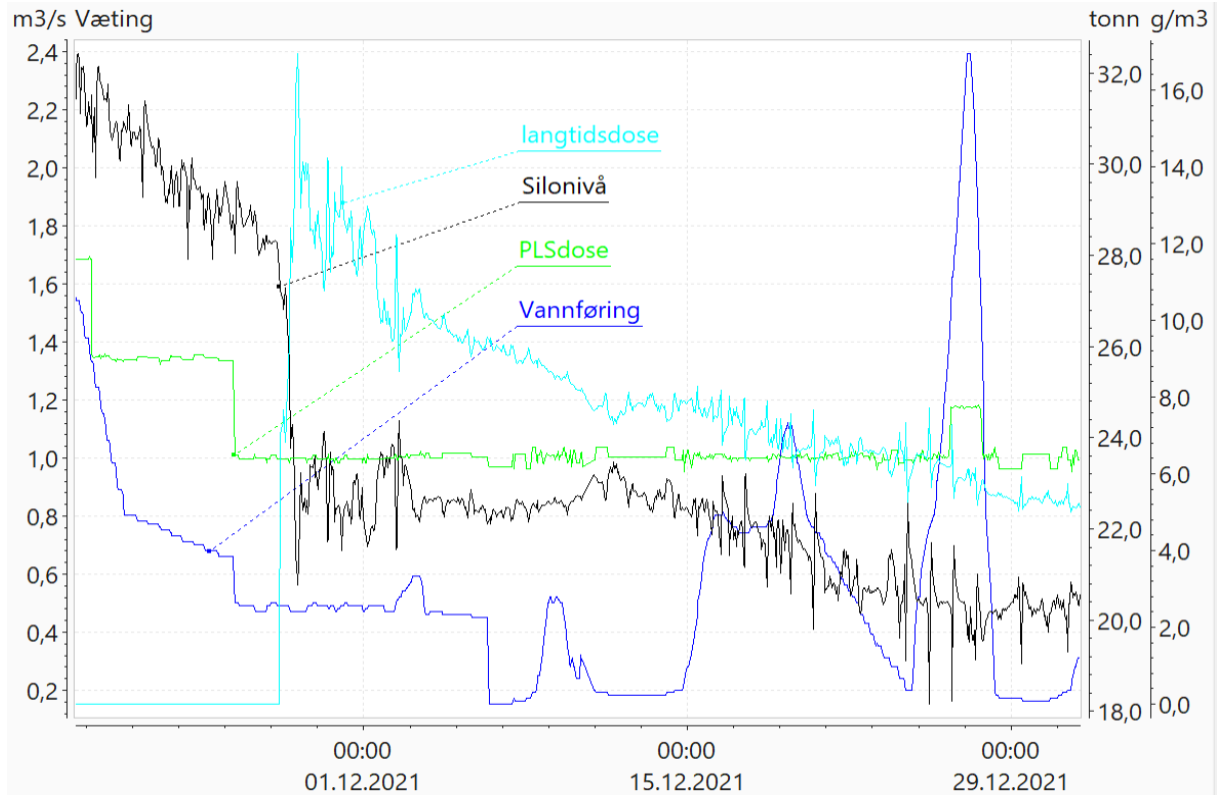
Anlegget ble montert og satt i drift i 2021. Begynnende prøvedrift og innkjøring ble foretatt høsten 2021. MikaCom-systemet er etablert på anlegget, og det foreligger driftslogg fra 18. november 2021. Denne viser at anlegget allerede doserte kalk da loggen ble startet. Dosene var da meget høye, men avtok noe utover i desember til et nivå rundt 6 g/m³, *Figur 11*. Dette var fortsatt høye doser. Det er stor usikkert omkring grunnlaget for beregnede doser er korrekte, da vekten av beholdningstanken (silonivå) er kalibrert, men ikke vannføringen.

Figur 11. Doseringsforløp ved Væting doseringsanlegg i Risåna fra oppstart av doseringen høsten 2021.

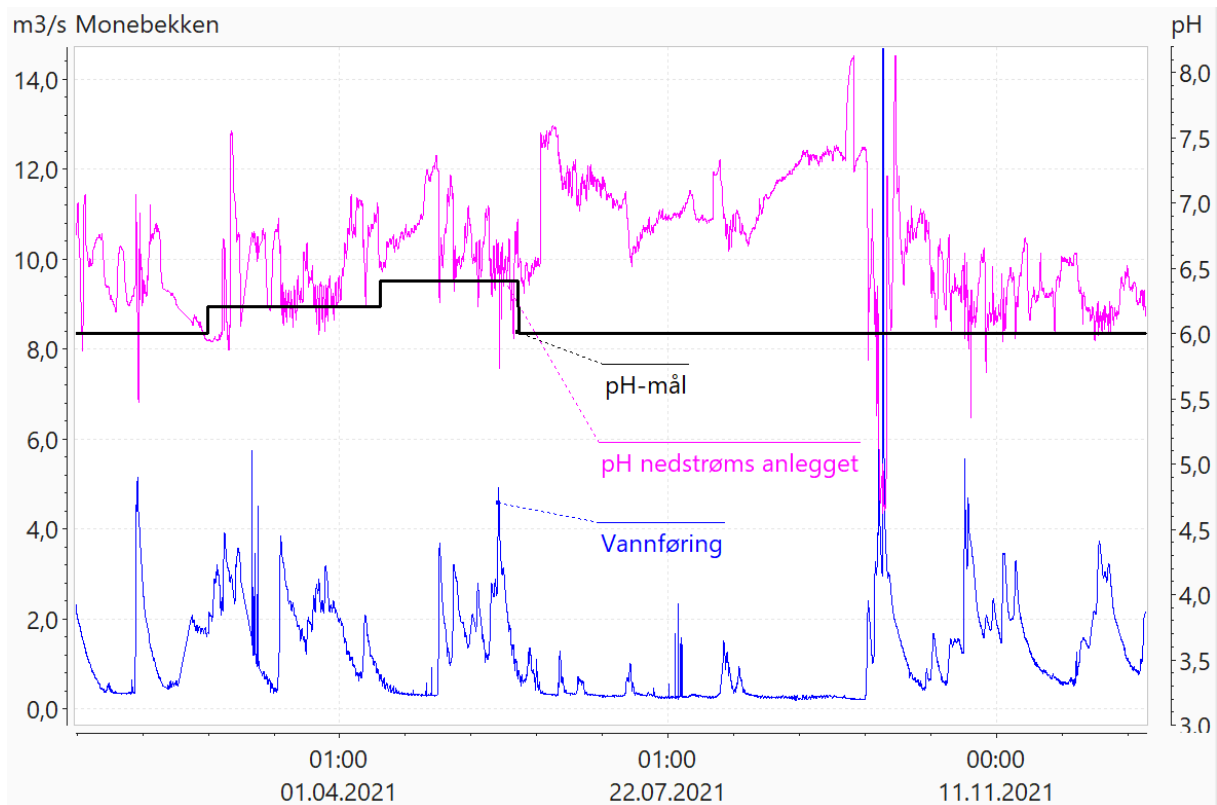
Figur 16. pH nedstrøms kalkdoseringsanlegget i Monebekken og pH-målene sammen med vannføringen i hele 2021.

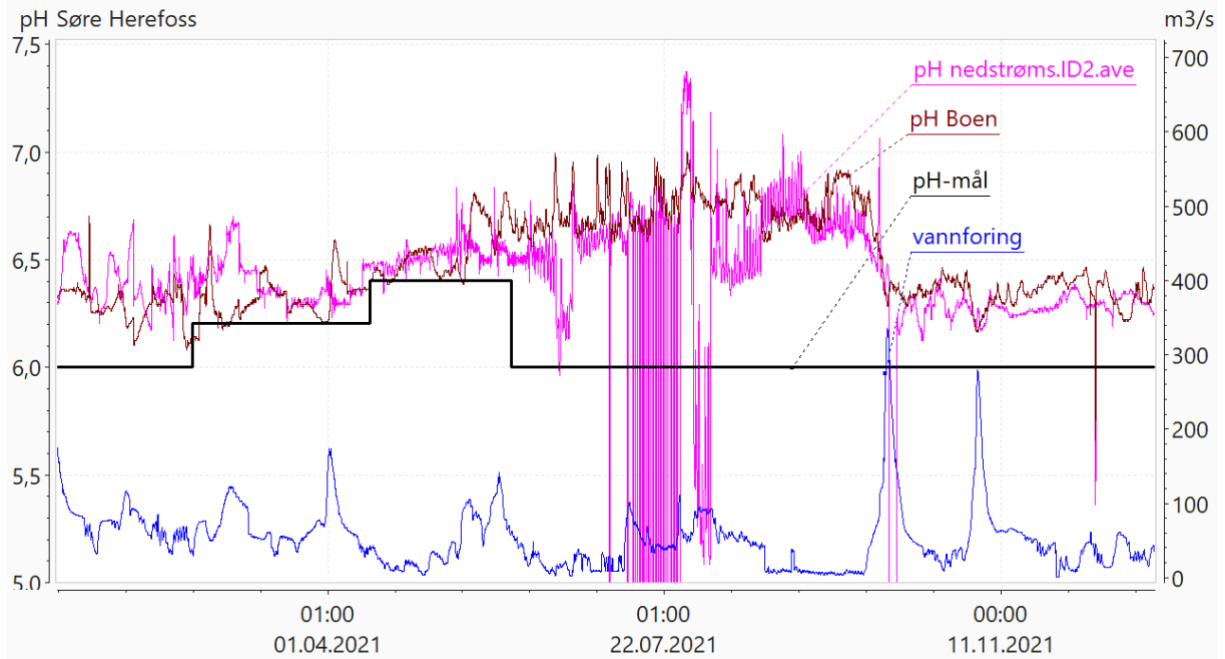
Figur 19. pH gjennom året 2021 i lakseførende strekning av Tovdalselva sammen med pH-målene i elva. Vannføringen ut av Herefossfjorden (Søre Herefoss) er også vist.

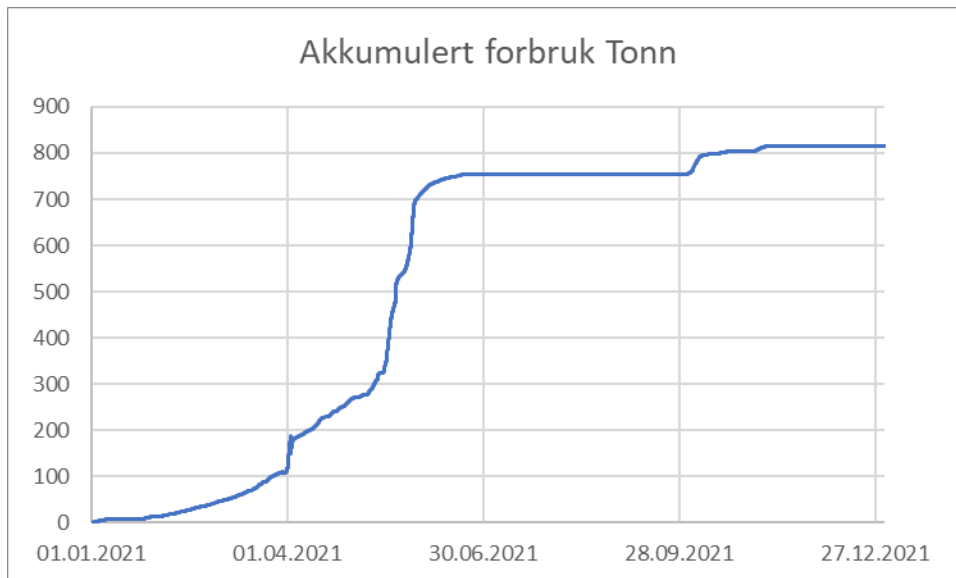
Figur 20. Akkumulert kalkforbruk på Søre Herefoss doseringsanlegg i 2021. Det var høy dosering sent om våren, men lite resten av året. Totalt ble det benyttet 816 tonn kalksteinsmel.
