NORSK INSTITUTT FOR VANNFORSKNING  
BLINDERN

O - 107/71

UNDERSØKELSE AV EKSISTERENDE DYPVANNSUTSLIPP  
FREMDRIFTSRAPPORT NR. 4

RAPPORT FRA FELTUNDERSØKELSER AV 62 DYPVANNS-  
UTSLIPP VED HJELP AV DYKKERE

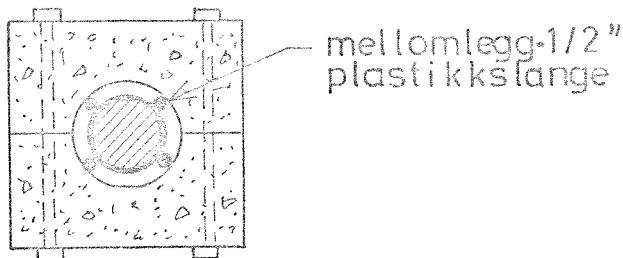
Fig.1.

På ca. 7 m dyp lå ledningen med et tydelig motfall - størrelsesorden  $\frac{1}{2}$  - 1 m hevning over 10 m lengde. Deretter synes ledningen å ligge med jevnt bra fall ut til utløpet.

Belastningslodd av betong av den vanlige type, se figur 1, var jevnt fordelt langs ledningen og satt godt fast på ledningen.

Det var ingen nevneverdig begroing på ledningen eller belastningsloddene - kun et par mm støvliknende slamlag som dekket hele ledningen. Ledningen lå hele tiden oppå bunnen. Utløpet lå, i følge dybde-måleren, på 16,5 m dyp og var surret fast til en trebukk slik at det lå ca. 1,5 m over bunnen. Se figur 2.

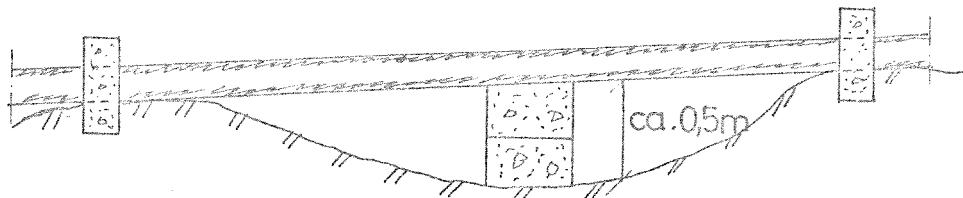
Fig. 6.

Det var ingen nevneverdig begroing på ledning eller belastningslodd ned til ca. 17 m. De sveiste skjøtene så bra ut, og det var ingen tegn til lekkasje. Et sted ved en liten dump i terrenget var det lagt betonglodd under ledningen for at denne ikke skulle få noen knekk. Se figur 6.

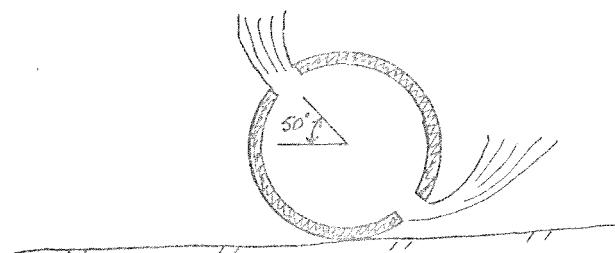
Fig. 2

En av disse boltene var løse, og via en sprekk på 2-3 mm et sted på skjøten kom det tydelig avløpsvann.

Hullene i diffusoren lå ikke horisontalt, se figur 2.

Av til sammen 7 hull i diffusoren var det bare det første, det på 18 m dyp, som var helt åpent og hvor man kunne se strålen av avløpsvann.

Hull nr. 2 ble åpnet etter at dykkeren rensket det for kvist og bordbiter.

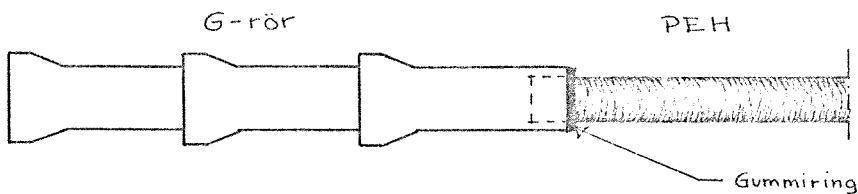
Fig. 1

Mellomrommet mellom G-rørsvegg og plastrør var tettet med en slags gummitetningsring. Det var ingen lekkasje å se i skjøten.

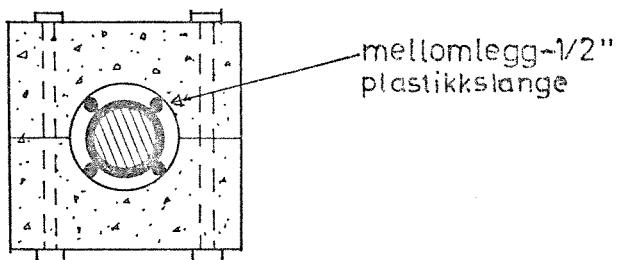
Fig. 2

Selv plastledningen var belastet med betonglodd av type vist på figur 2.

Lodd og foringer satt godt fast. Det var en del synketømmer rundt ledningen, uten at det så ut til å representere noen fare for ledningen.

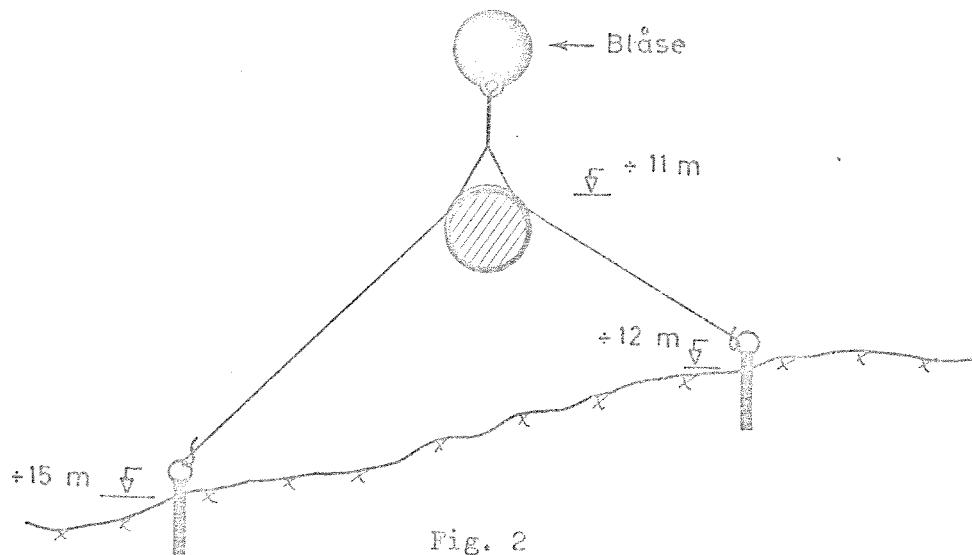
Fig. 2

Ledningen er festet på denne måten på 2 steder, en gang på ca. 3 m dyp og en gang på 11 m dyp. Ved festet på 3 m dyp virket begge tauene slakke, og her manglet også blåsen, mens tauene ved festet på 11 m dyp var stramme.

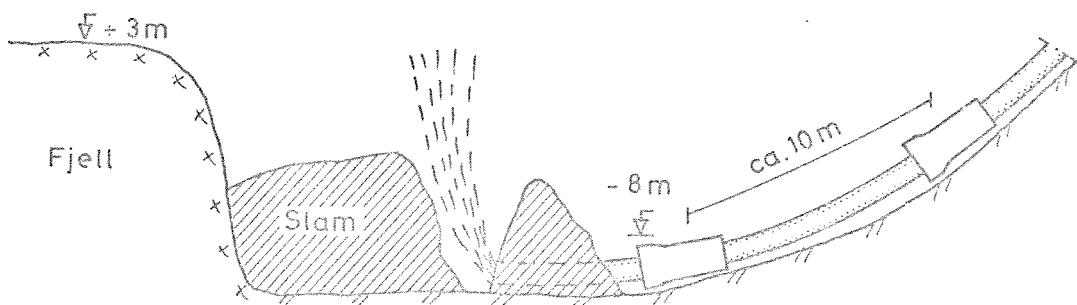
Fig. 3

Utløpsledningen ligger nedgravd til 1 m dyp. Derfra ligger den med sterkt fall ned til 6 m dyp. Fallet avtar så sterkt, og 10 m før utløp er dypet ca. 8 m. Enden har antakelig vært festet til en ramme for å sikre en viss avstand fra bunnen, men var ved befaringen ikke synlig p.g.a. en enorm slamhaug ved utløpet. Se figur 3.

På toppen av slamhaugen har det dannet seg et krater, og opp her kunne en se avløpsvannet komme.

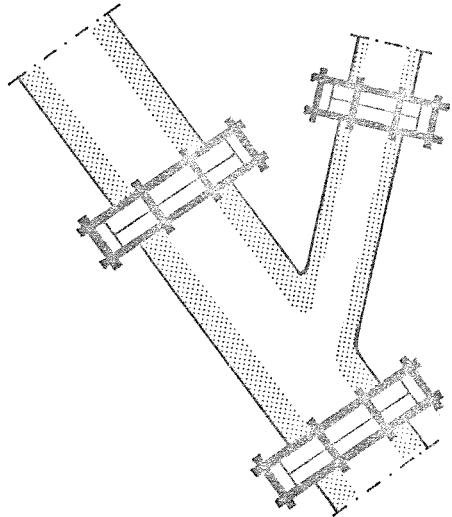
Fig. 3

På hver rørende er det påsveiset en flens som er hold for en metallring med boltehull. Bolter mellom ringene festet med muttere sikrer skjøten. Hele skjøten så ut til å være bra.

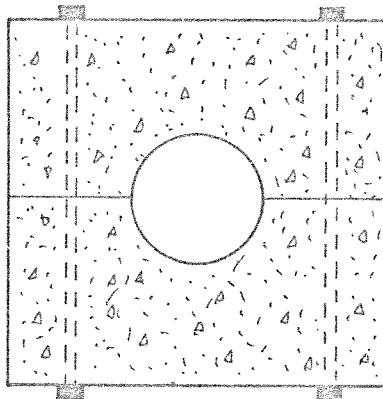
Fig. 3

Senteravstanden mellom loddene er ca. 5 m. De syntes å sitte godt festet til ledningen unntatt et sted på 25 m dyp der et lodd har glidd inntil det neste.

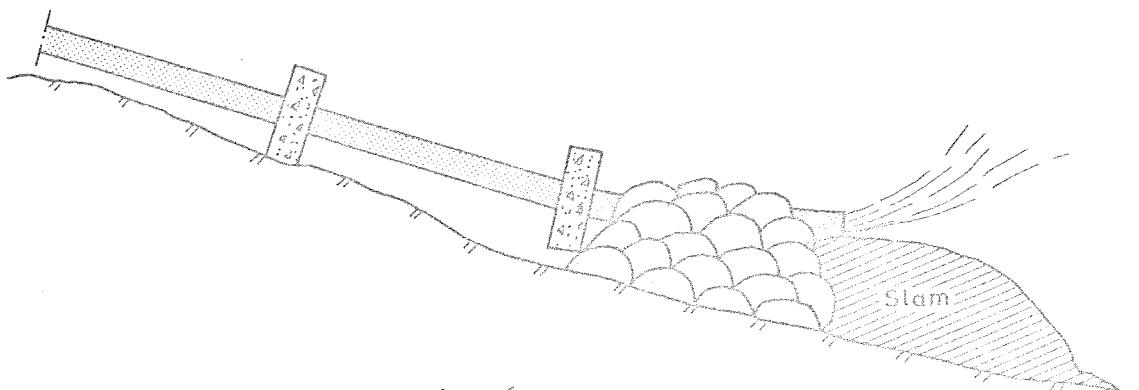
Fig. 6

Begroingen avtar med dypet, men dekker mesteparten av ledningen helt ned til utløpet som ligger på 17 m dyp. Forholdene ved utløpet er som vist på figur 6.

Under ledningen ved utløpet er det bygd opp med sekker slik at enden av utløpsledningen er ca. 2 m over opprinnelig bunn. Det ligger også sekker oppå ledningen.

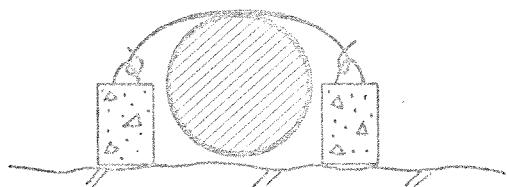
Fig. 3

Nær utløpet er det istedet for lodd av type vist på figur 1 benyttet typen vist på figur 3.

Enden av ledningen blir holdt svevende  $\frac{1}{2}$  - 1 m over bunn med plastblåser.

Det er antakelig lekkasjer på ledningen. Den bør spyles før å rense opp foran utløpet, og før å få ut avleiringer som helt sikkert finnes i ledningen på det flate partiet.

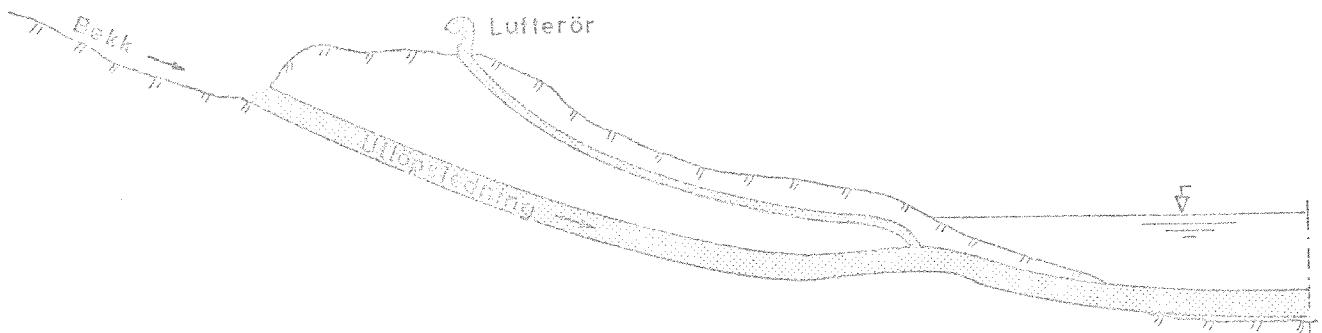
Fig. 1

Ved Mjølkevika går dreensvannet i bekk ned til inntaket til utløpsledningen som ligger ca. 200 m over recipientnivå. Inntaket er derfor ikke dykket. Derfra ligger ledningen nedgravd ned til ca. 3 m vanndyb - se figur 1.

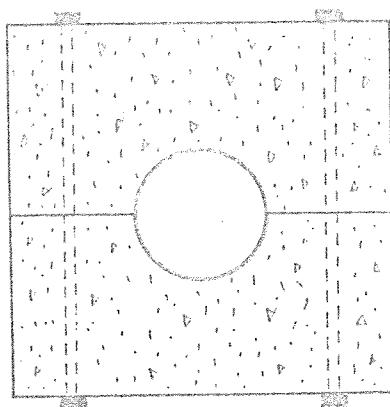
Fig. 2

Dykker fulgte ledningen fra 5 m vanndyb. Belastningsloddene er hele tiden av type vist på figur 2.

Det er ingen form for polstring mellom ledning og lodd.

Senteravstanden er ca. 5 m, og loddene syntes hele veien å sitte godt festet på ledningen. Fra 6 m vanndyp og ut til utløpet, som ligger på 26 m dyp, registrerte dykker følgende dybdeforhold som er vist på figur 3.

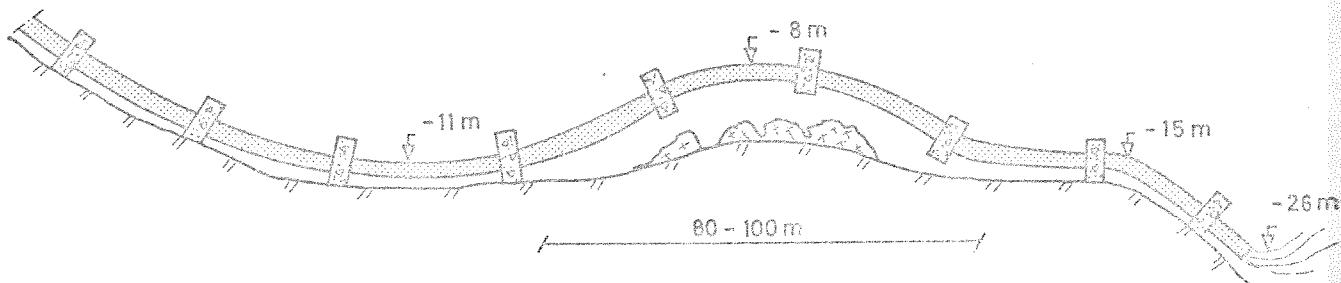
Fig. 3

Fallet er ganske bra fra 6 m dyp og ned til 10-11 m dyp. Deretter er det en lang strekning på 11 m dyp som er helt flat. Ledning og lodd ligger hele tiden direkte på bunn. Så begynner ledningen å sveve og får et helt tydelig motfall. Som figur 3 antyder, minsker dybden fra 11 m til 8 m for deretter å øke igjen. Denne ryggen som ledningen har fått, strekker seg over ca. 80-100 m.

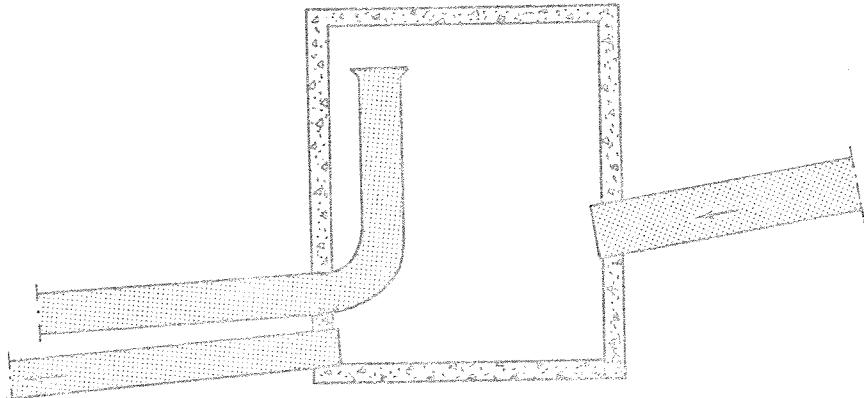
Fig. 4

Ved Fanahammeren ligger utløpskummen like ved sjøkanten. Både det inngående og utgående rør i kummen er dykket. I prinsipp er kummen bygd som vist på figur 4.

Det vertikale rør er overløp.

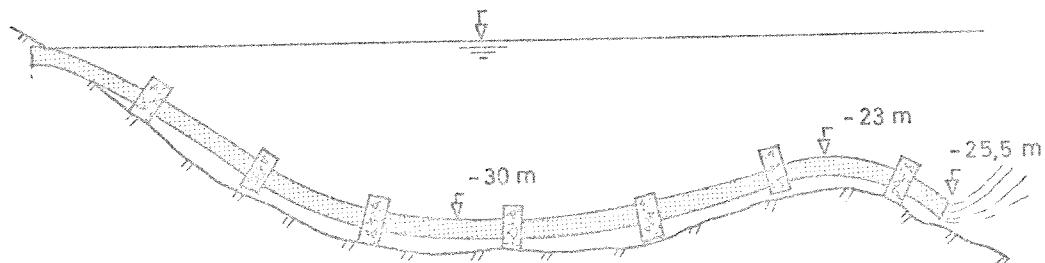
Fig. 5

Det er en del begroing ned til 10-15 m dyp. På grunnlag av dybdemåler ga dykker følgende data om dybdene langs ledningstraséen - se figur 5.

Som figur 5 antyder er fallet bra ned til 30 m dyp. Så følger et langt stykke der dybden er konstant på 30 m, hvorpå det minsker igjen til 23 m. Deretter øker dypet ned til utløpet som ligger på 25,5 m.

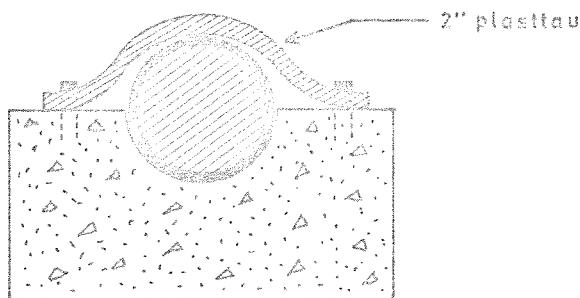
Fig. 6

Belastningloddene er av type vist på figur 6.

Senteravstanden mellom loddene varierer mellom 4 og 5 m. Loddene sitter godt festet til ledningen og holder den svevende ca. 40 cm over bunn, som for det meste består av sand.

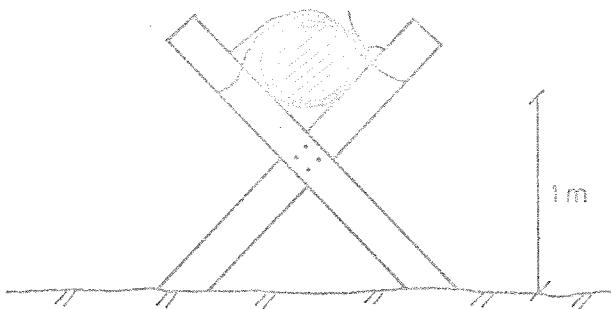
Fig. 7

Enden er sikret 1 m over bunn med et kryss av trepeler som vist på figur 7.

Vannføringen i ledningen var meget liten. Det har dannet seg en liten slamhaug på bunn ved utløpet.

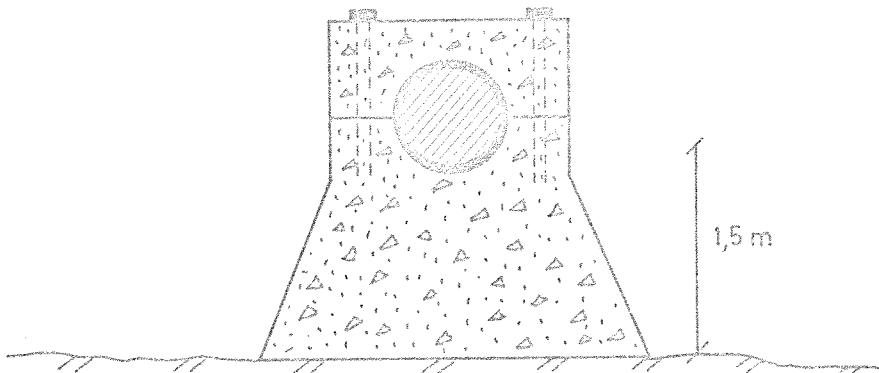
Fig. 8

Enden er plassert oppå og festet til en stor betongkloss, slik at det er en avstand på 1,5 m ned til bunnen. Se figur 8.

Det var meget liten vannføring i ledningen. Det har dannet seg en liten slamhaug på bunnen.

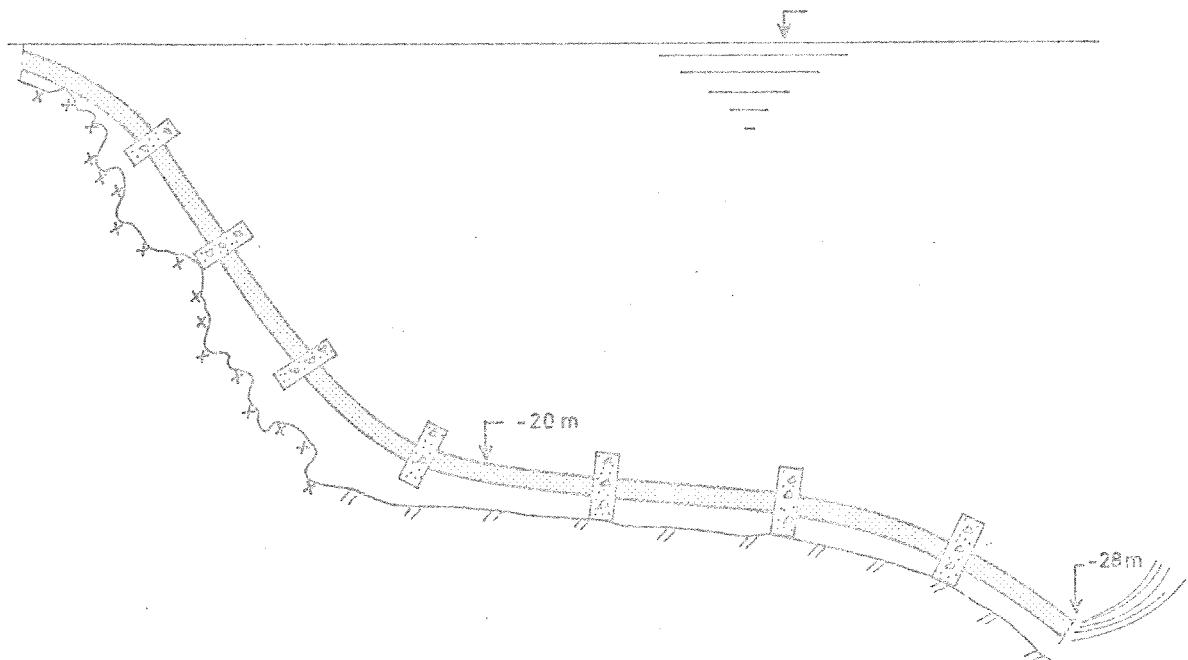
Fig. 9

Profilet til utløpsledningen er omrent som vist på figur 9.

Utløpet ligger direkte på bunn på 28 m dyp, og vannføringen var stor.

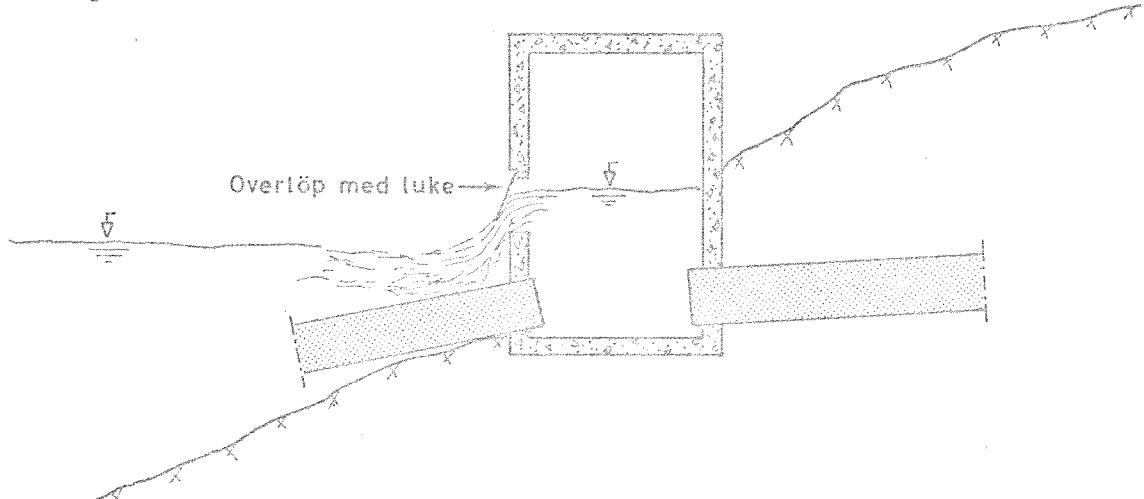
Fig. 11

Ved Knappen ligger utløpskunnen helt ved sjøkanten som vist på figur 11.

Overløpet er plassert ca.  $\frac{1}{2}$  m over topp utløpsledning, noe som medfører at det bestandig går øye avløpsvann i overløpet.

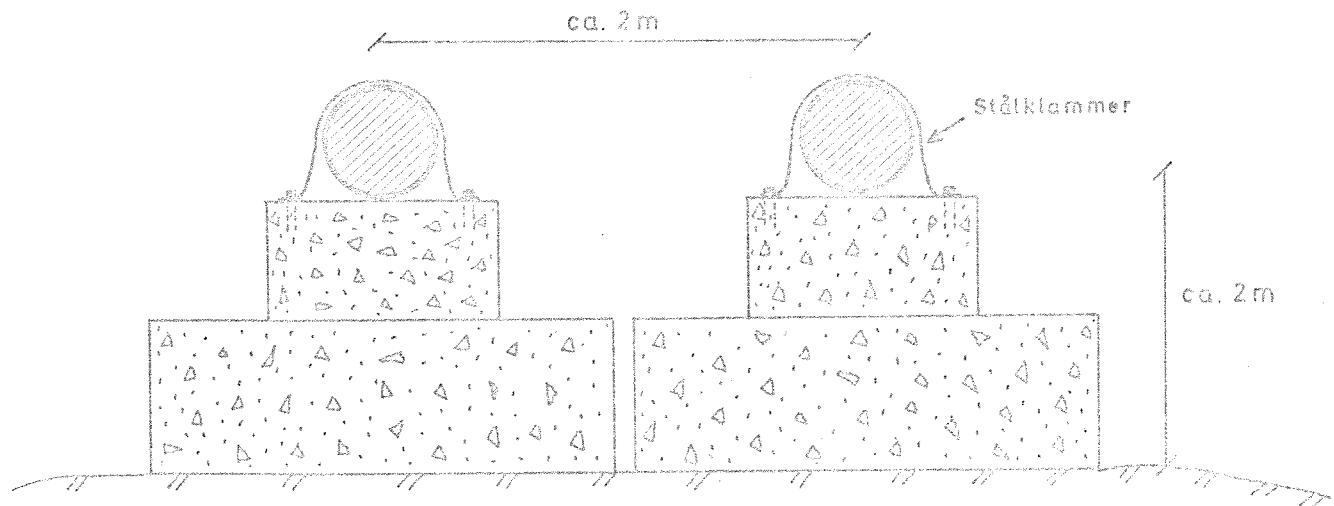
Fig. 12

Den første forankringen finnes på 11 m dyp og er i prinsipp som vist på figur 12.

Fra 12 m dyp avtar fallet, og avstanden fra ledningene til bunn minsker.

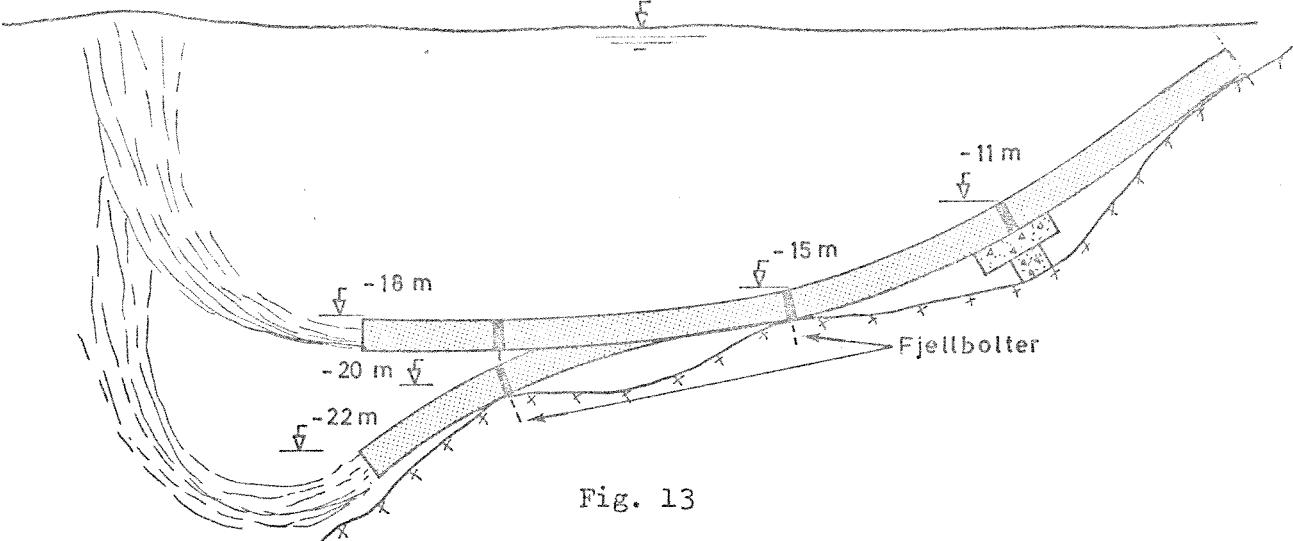
Fig. 13

På 20 m dyp er den høyre ledningen festet med fjellbolt på samme måte som på 15 m dyp. Festet til den venstre ledningen er ikke i orden, for denne svever høyt over stedet der den skulle vært festet og har sitt utløp på 18 m dyp. Den høyre ledningen fortsetter ca. 13 m etter festet på 20 m dyp og har sitt utløp på 22 m dyp.

I profil ser situasjonen ut som vist på figur 13.

Begge ledningene gikk fulle med avløpsvann, som tydelig var urensset kloakk. Avløpsstrålene var meget kraftige, og de nådde helt til overflaten. Denne oppvellingen kunne meget tydelig sees fra land.

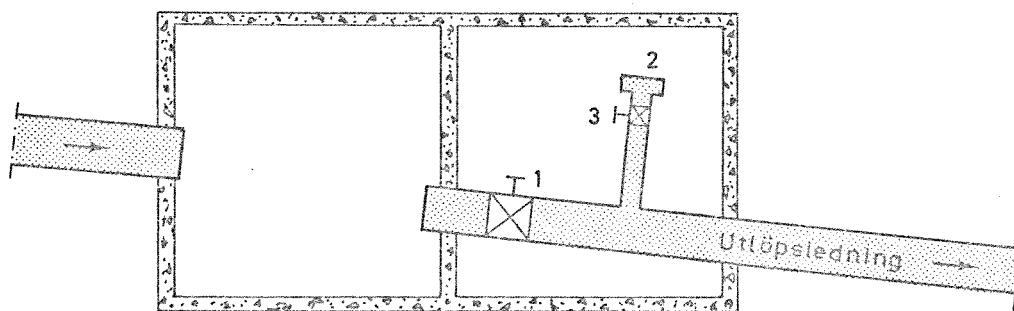
Fig. 14

På utløpsledningen er det påmontert ventil og brannslangekobling som vist på figur 14.

Ved å stenge med ventil (1), koble til en trykkvannsleddning ved stigerøret (2) og åpne ventil (3), kan en spyle utløpsledningen. Dette opplegget er meget nyttig og bør jevnlig brukes.

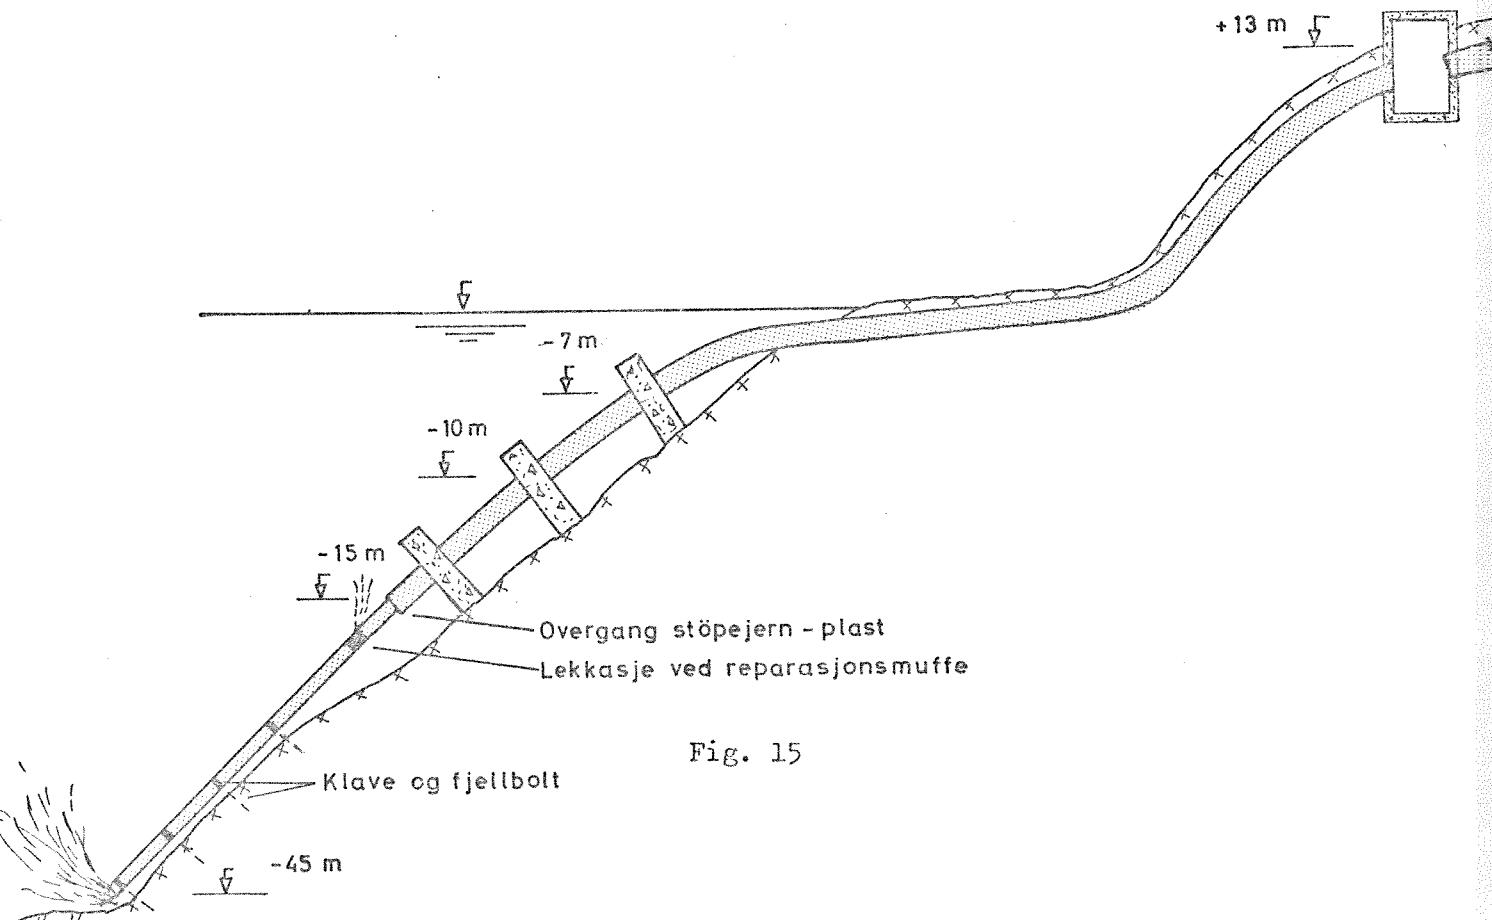
Ved Grønskjæret ligger utløpskummen ca. 13 m over sjøen som vist på figur 15.

I regnperioder går det mye vann i avløpssystemet, og det er store hastigheter på avløpsvannet i utløpskummen. Dette har ført til at luft blir dratt med ut i ledningen.

Man har observert at luft har kommet ut av utløpet på over 40 m dyp, men som oftest samler luften seg bare et stykke nede i ledningen og reduserer dermed tverrsnittet og kapasiteten på ledningen. Vannhastigheten minker, og dermed klarer luften å gå motstrøms igjen, og kommer ut i utløpskummen med stor kraft.

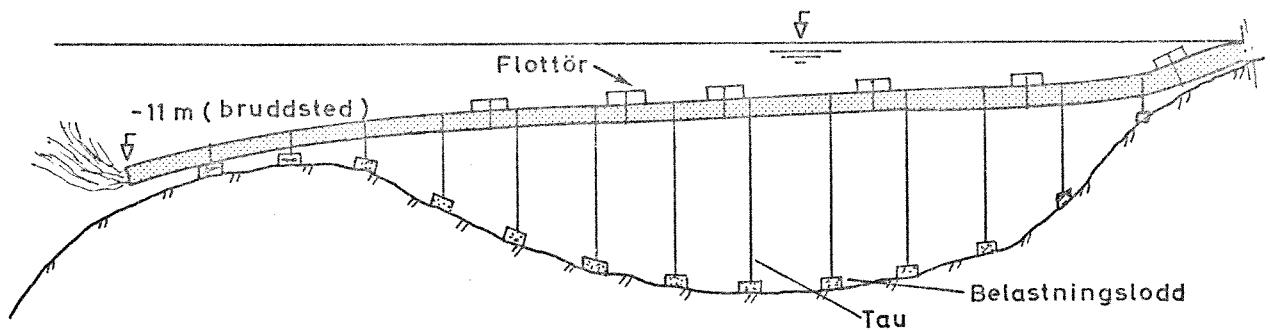
Fig. 17

Bunnforholdene og ledningstrasé i Eidsvågen er som vist på figur 17.

For å få jevnt fall på ledningen har man vært nødt til å la den sveve de første fire hundre meter. For å få til dette må det festes på flottører samtidig som ledningen forankres.

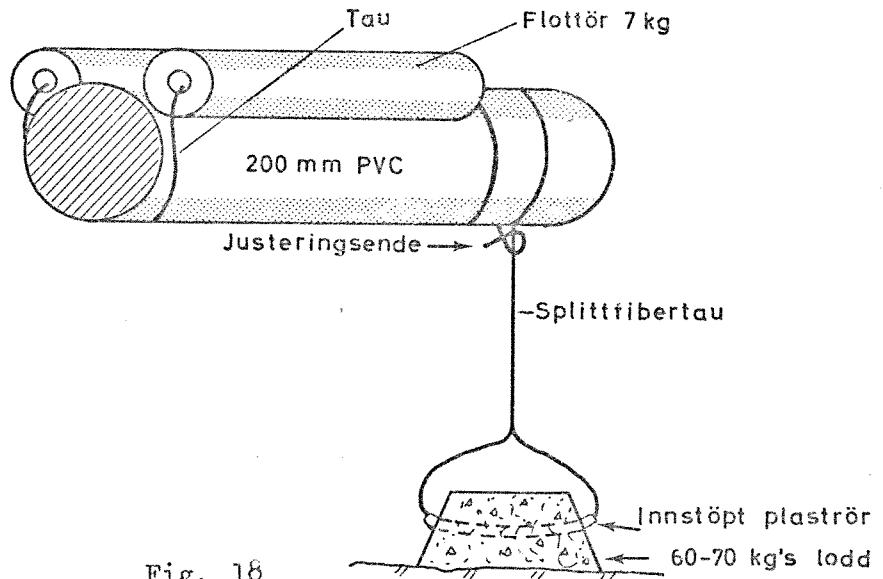
Fig. 18

I Eidsvågen er dette utført som vist på figur 18.

Lengden av splittfibertauet varieres etter bunnforholdene, slik at fallet blir jevnt.

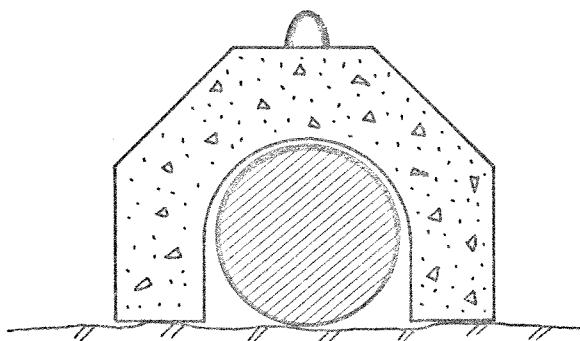
Fig. 19

Ledningen svever ca.  $\frac{1}{2}$  m over bunn ned til 10 m dyp der den første belastningen finnes. Den har form som vist på figur 19.

Det ligger 2 stykker lodd med 2 meters mellomrom på 10 m dyp. Fra dette dypet og nedover hviler ledningen direkte på bunn.

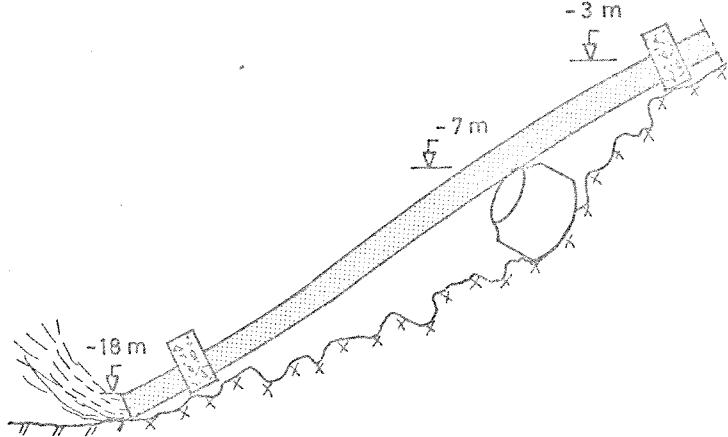
Fig. 20

På 7 m dyp er ledningen lagt oppå en kjempestor jerngryte med diameter på minst 3 m. Se figur 20.

Ledningen er ikke festet til gryten. Dette opplegget er årsaken til at ledningsvever så høyt over bunn.
