NORSK INSTITUTT FOR VANNFORSKNING

Driftsundersøkelse av renseanlegg

Oppland

Oslo, 18. mars 1977

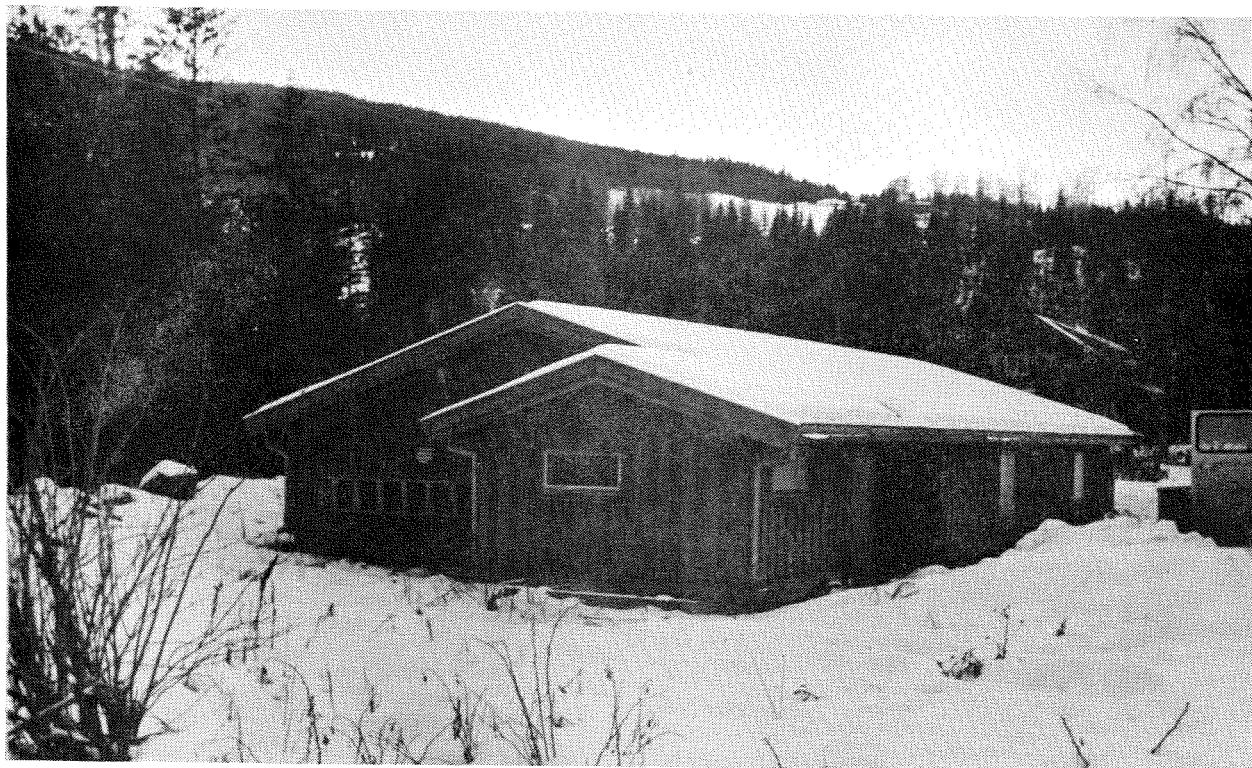
Follebu reseanlegg.

Innløpsristen var fjernet slik at  
filler og annet ristgods tettet  
igjen innløpene til de tre lufte-  
tankene.

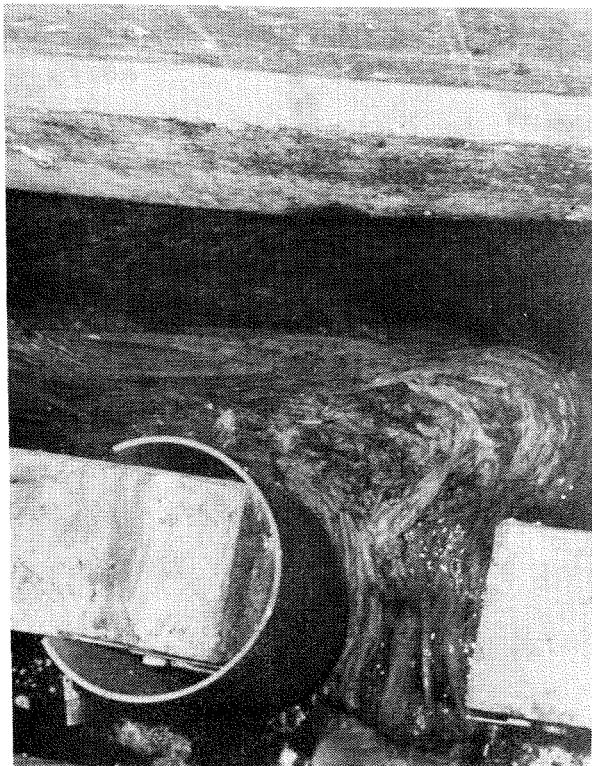
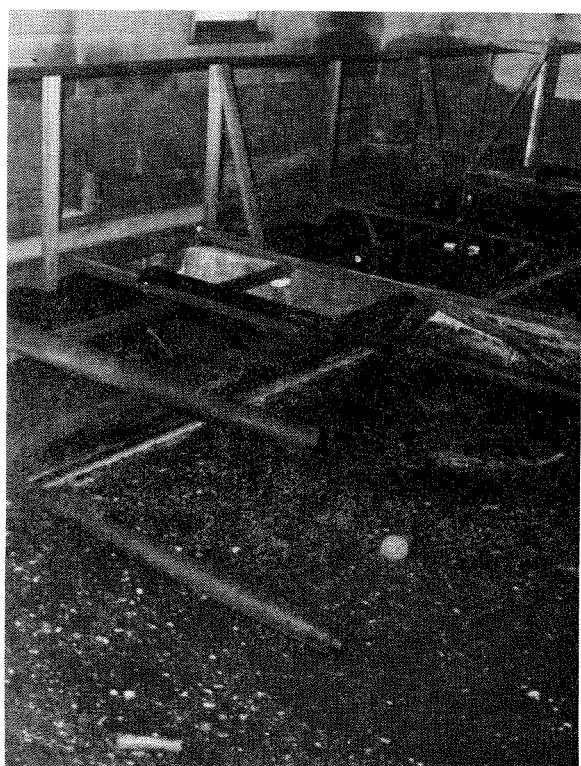
Store deler av sedimenteringstankene  
hadde flat bunn. For å få tak i mesteparten  
av det avsatte slam, hadde man  
installert tre mammutpumper i hver av  
sedimenteringstankene.

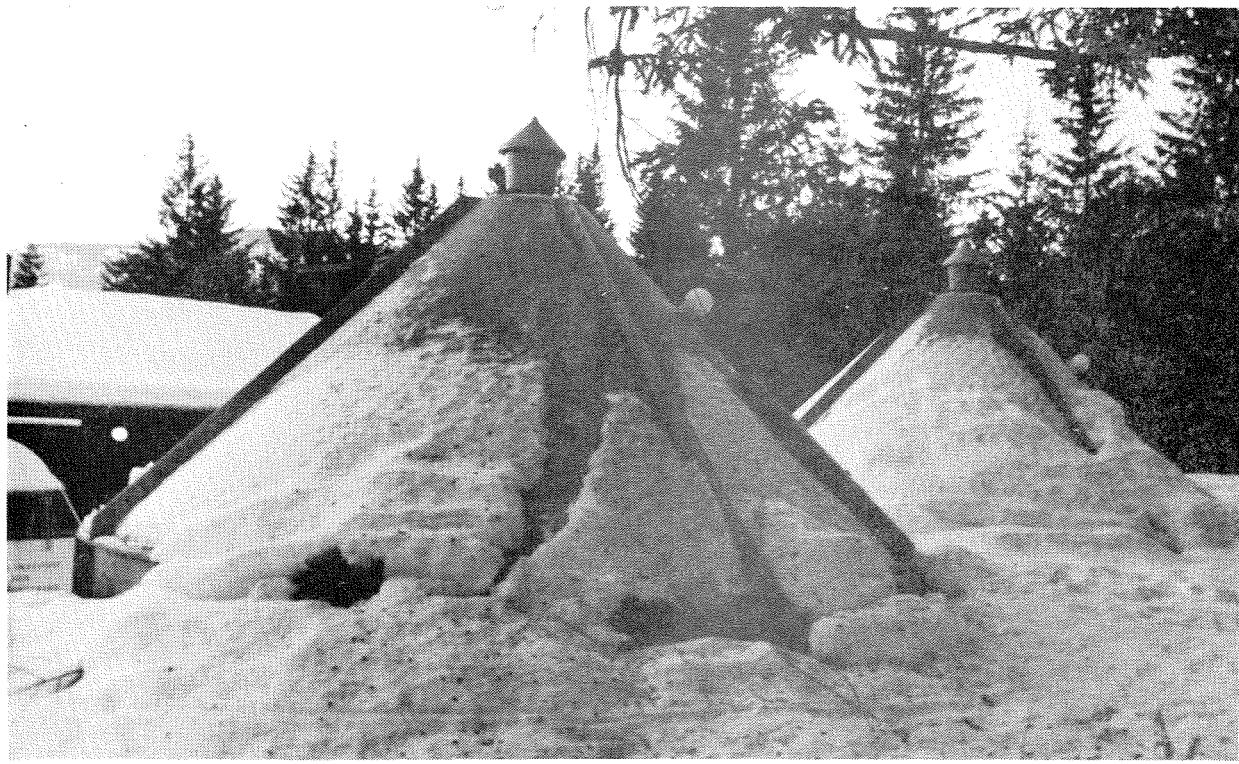
Segalstad bru's renseanlegg.

Nedstigningen til renseanlegget tilfredsstiller langtfra de sikkerhetsmessige krav. Legg også merke til det slitte tauet som tjener som rekksverk.

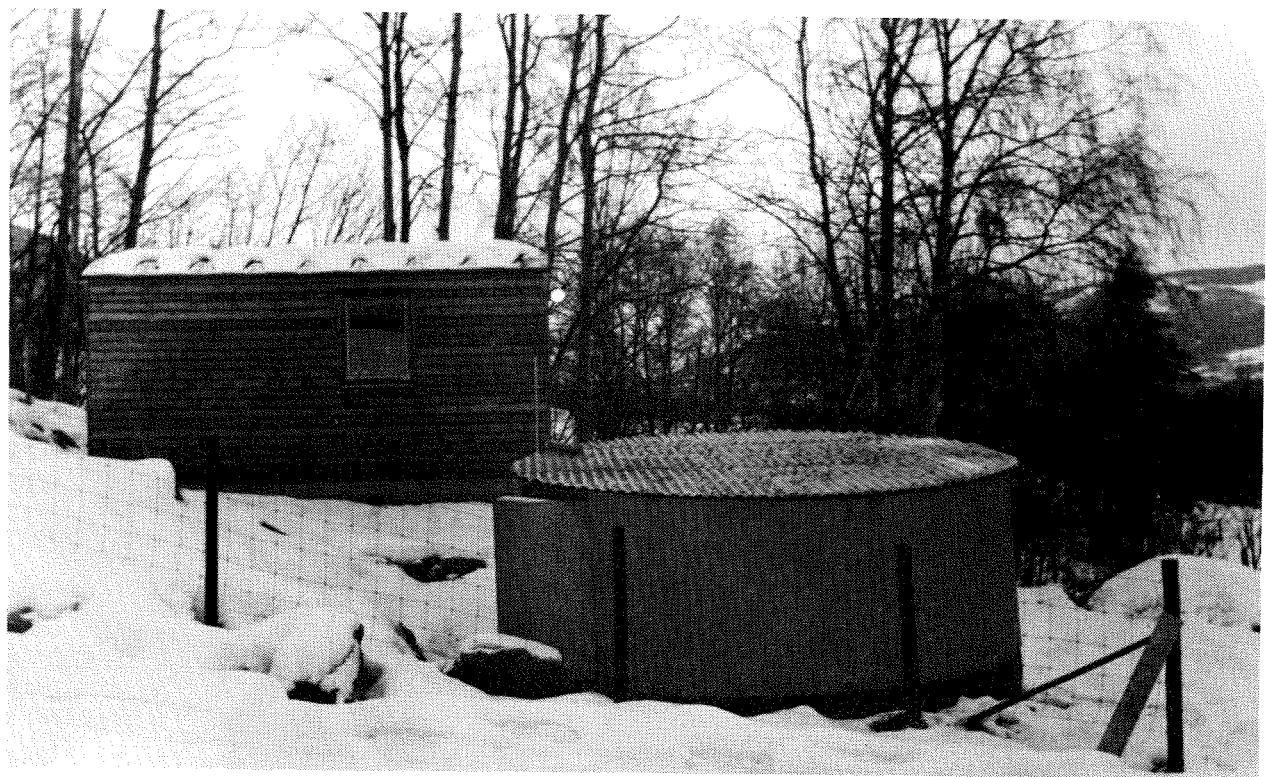
Voll videregående skole's renseanlegg.

Anlegget hadde ikke spylevann for renhold slik at anlegget ble svært tilgriset. Bildet viser to av de mange mammutlufterne som ikke fungerer.

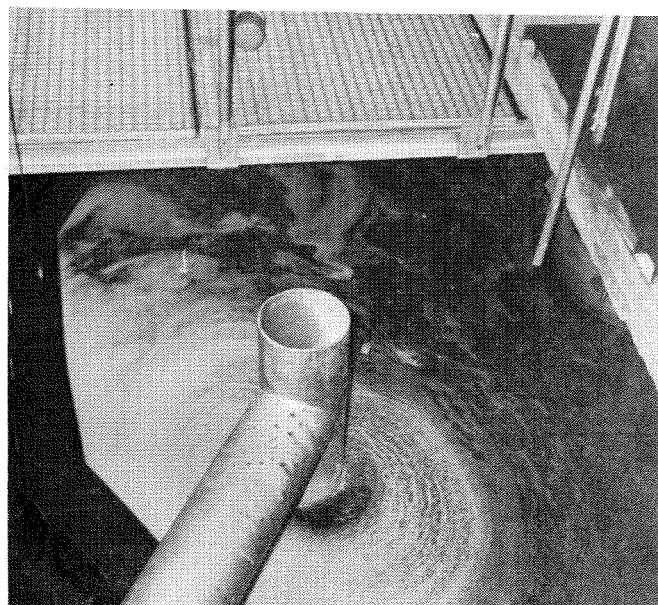
Det midlertidige innløp var plassert skjevt i sedimenteringstanken. Dette medfører en skjev belastning og ugunstige sedimenteringsforhold.

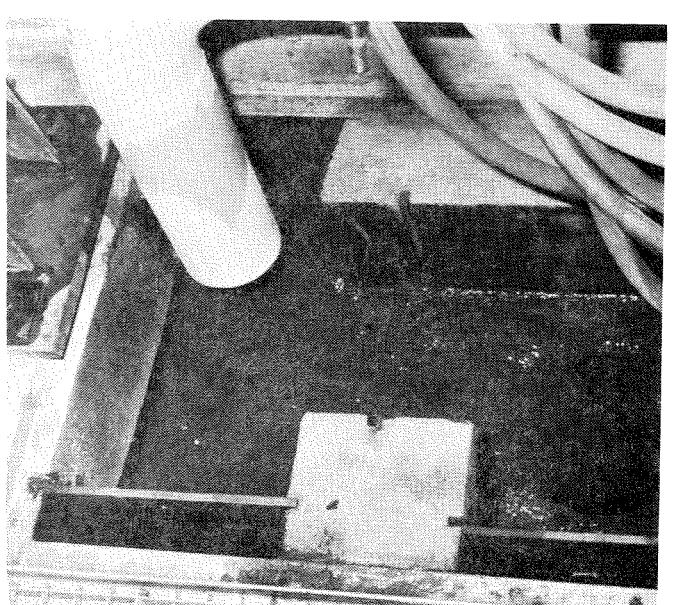
Bildet viser innløpet til anlegget. Det er vanskelig å få målt vannføringen både her og ved utløpet.

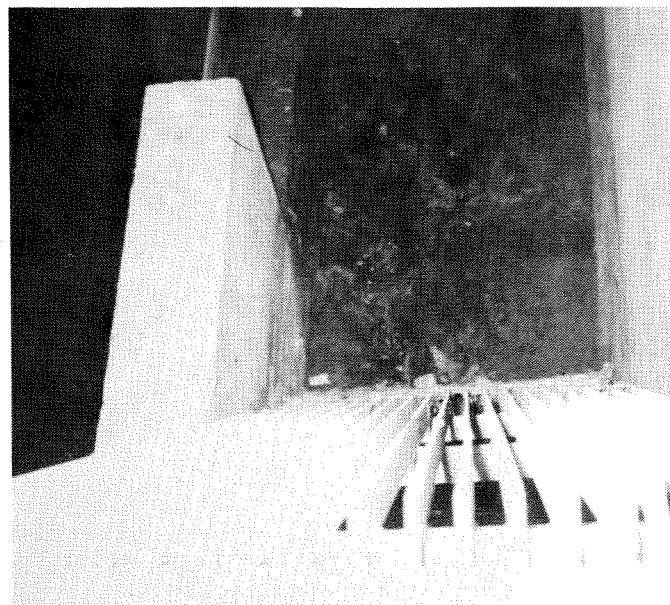
Det var tungvint å komme ned til  
regnvannsoverløpet hvor også prøver  
av innløpsvannet måtte tas.

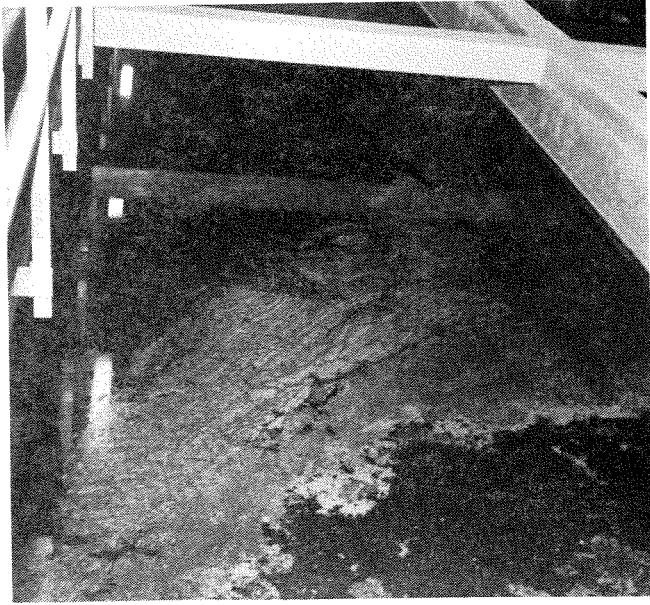
Sedimenteringsbassengene for den  
kjemiske felling manglet flyte-  
slamavdrag.

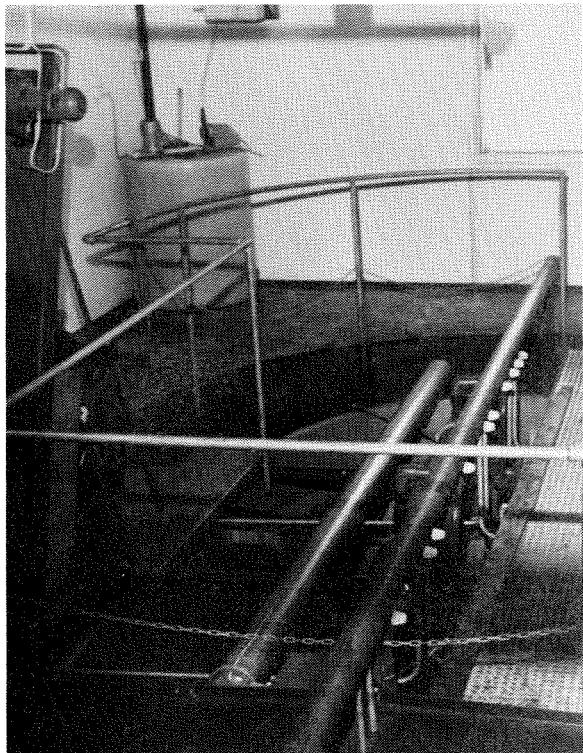
Det er trolig for sterk strømning i målekassen til å oppnå riktige vannføringsmålinger. Det anbefales å sette ned en skjerm som demper innløpet til målekassa.

I målekassen ved utløpet er det trolig for stor strømning til at vannføringsmåleren kan registrere riktige verdier. Vi anbefaler derfor at man skjermer innløpet til kassen ved f.eks. å stikke ned en delevegg. Føleren for vannmåleren flyttes så over til utsiden av skjermen hvor strømningene er dempet.

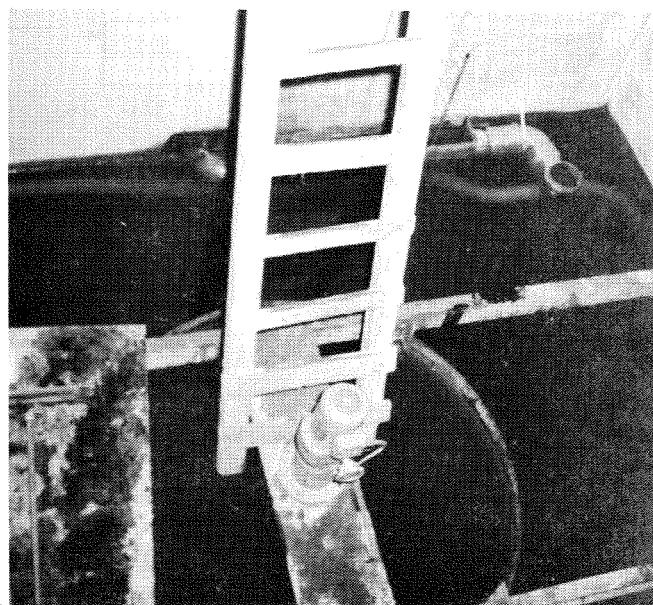
Det finnes ikke noen gangbane ved vannoverflaten i ettersedimenteringsbassenget tiltross for at det er mange driftsoperasjoner som må gjøres derfra. Nedstigningen fra gangbanen 3 meter over, er direkte farlig.

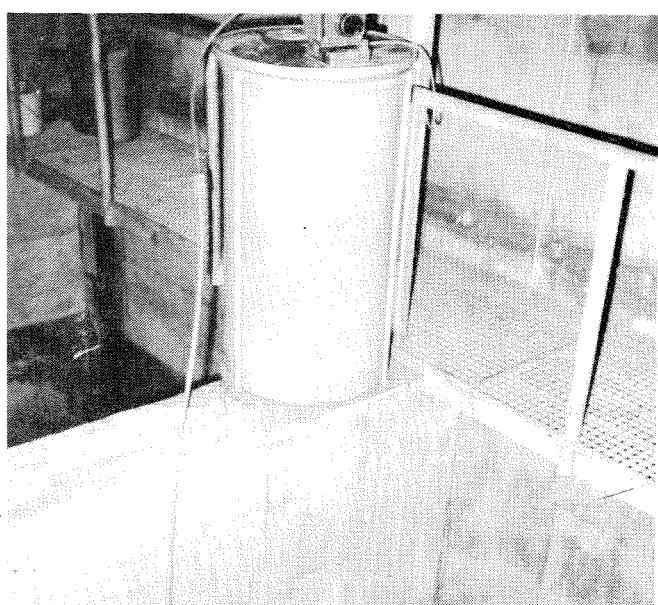
Kjemikaliebæholderen hadde ikke omrører, enda det ble benyttet aluminiumssulfat av uren type (AVR).

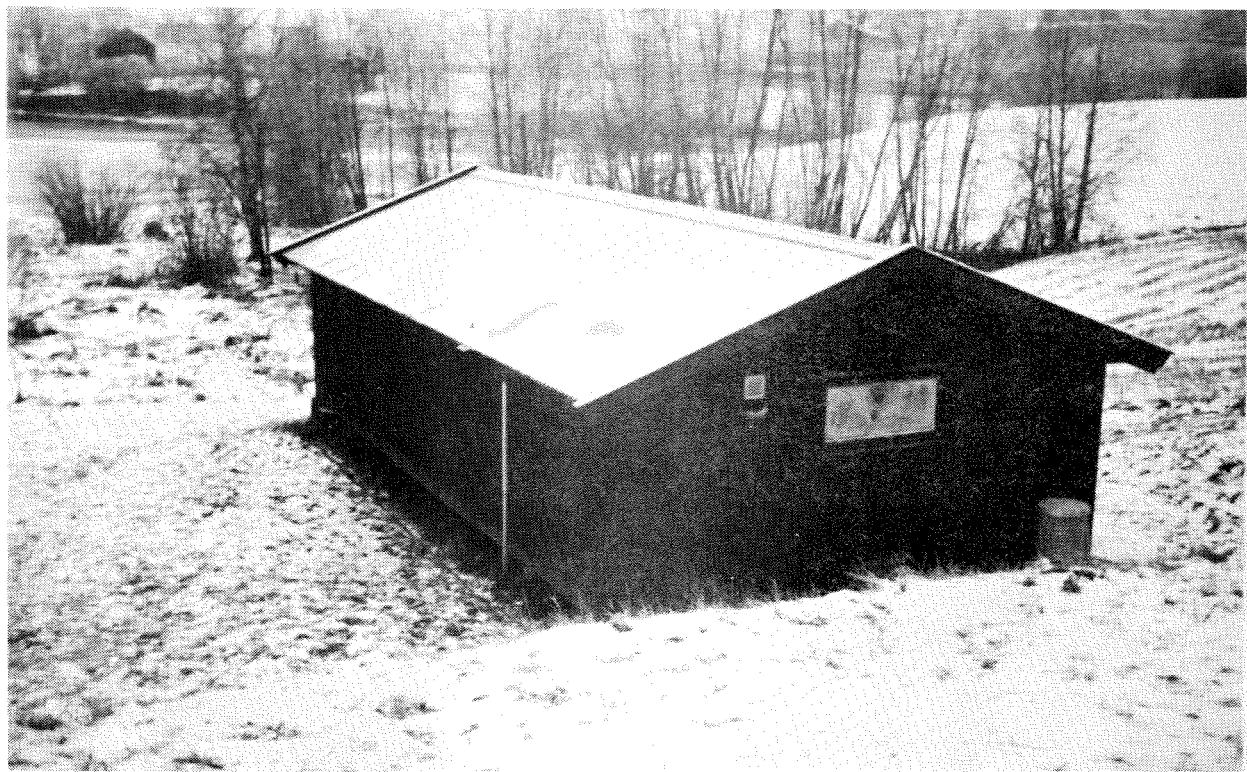
Røykenvik renseanlegg.

Som en prøveordning er innløpsristen fjernet, da den krevde hyppig tilsyn for å unngå gjentetting.

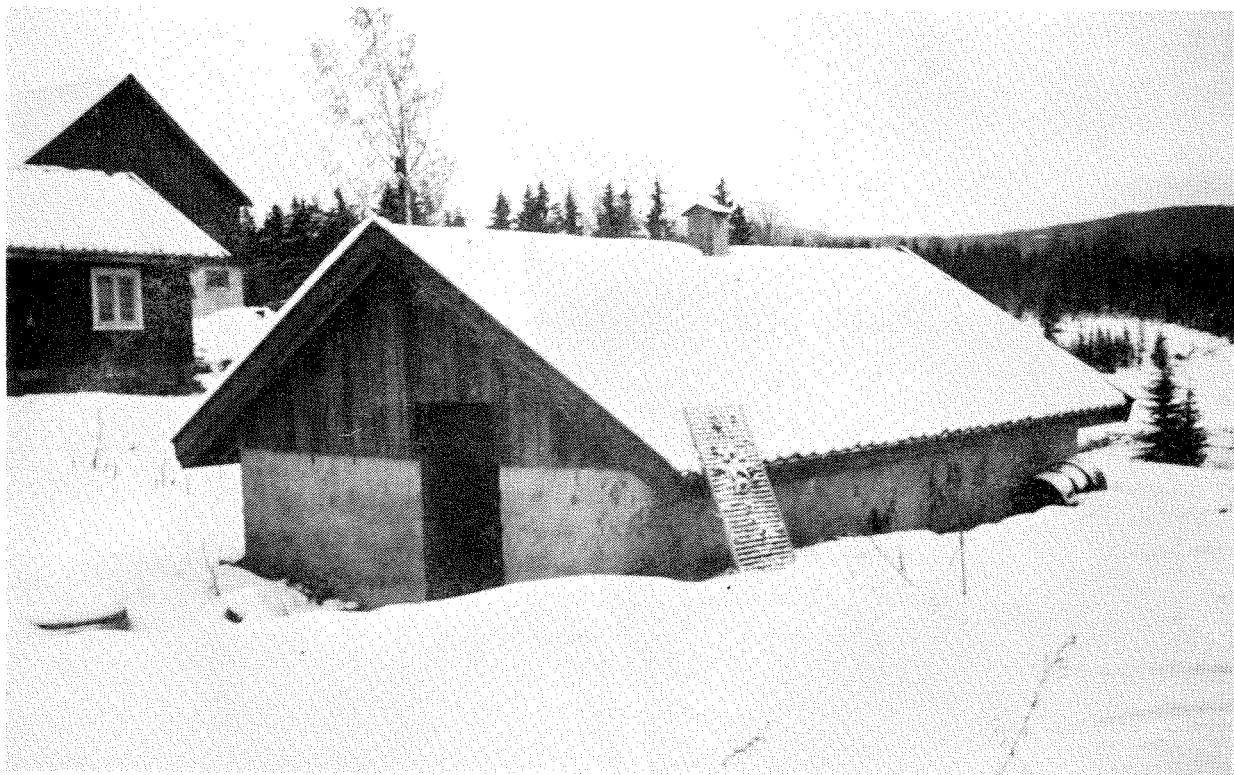
Søster Nina's sykehjem's renseanlegg.

Hele anlegget hadde hevet seg, og det var laget en ny innløpsåpning som lå under der hvor innløpsristen skulle være.

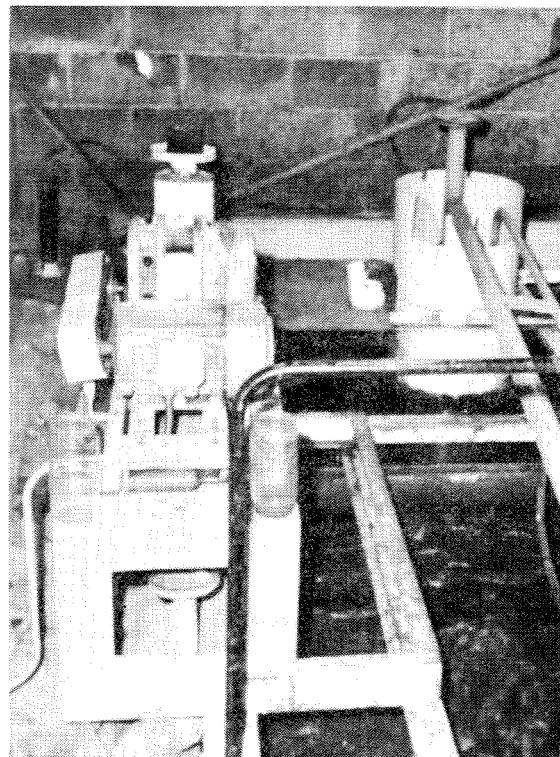
Begge blåsemaskinene gikk samtidig for å gi nok luft til luftetanken og retur-slampumpa. Det var fylt opp omkring anlegget med grov stein, og det manglet rekkskiver rundt bassengkantene.

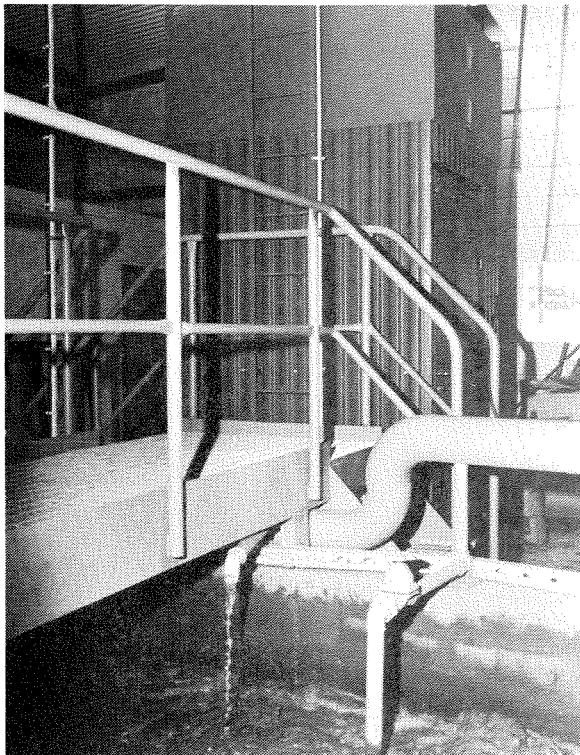
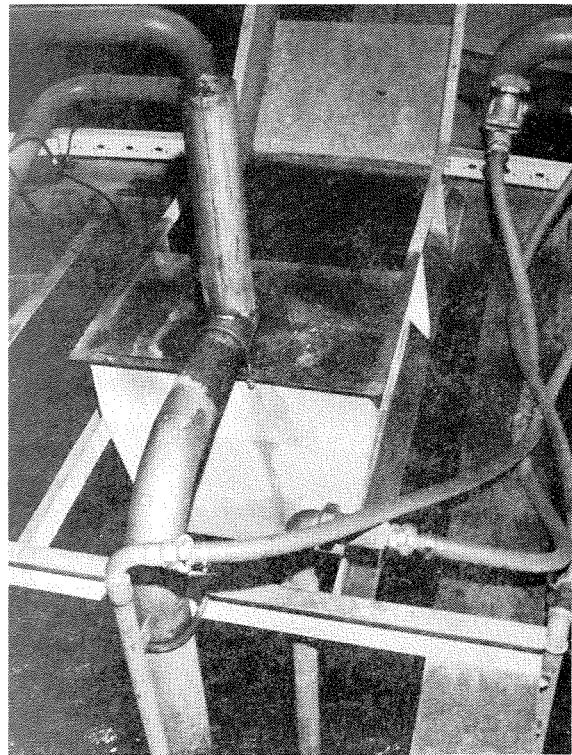
Hovedenheten i sandfanget består av en overløpskasse hvor sand og tyngre partikler sedimenterer.

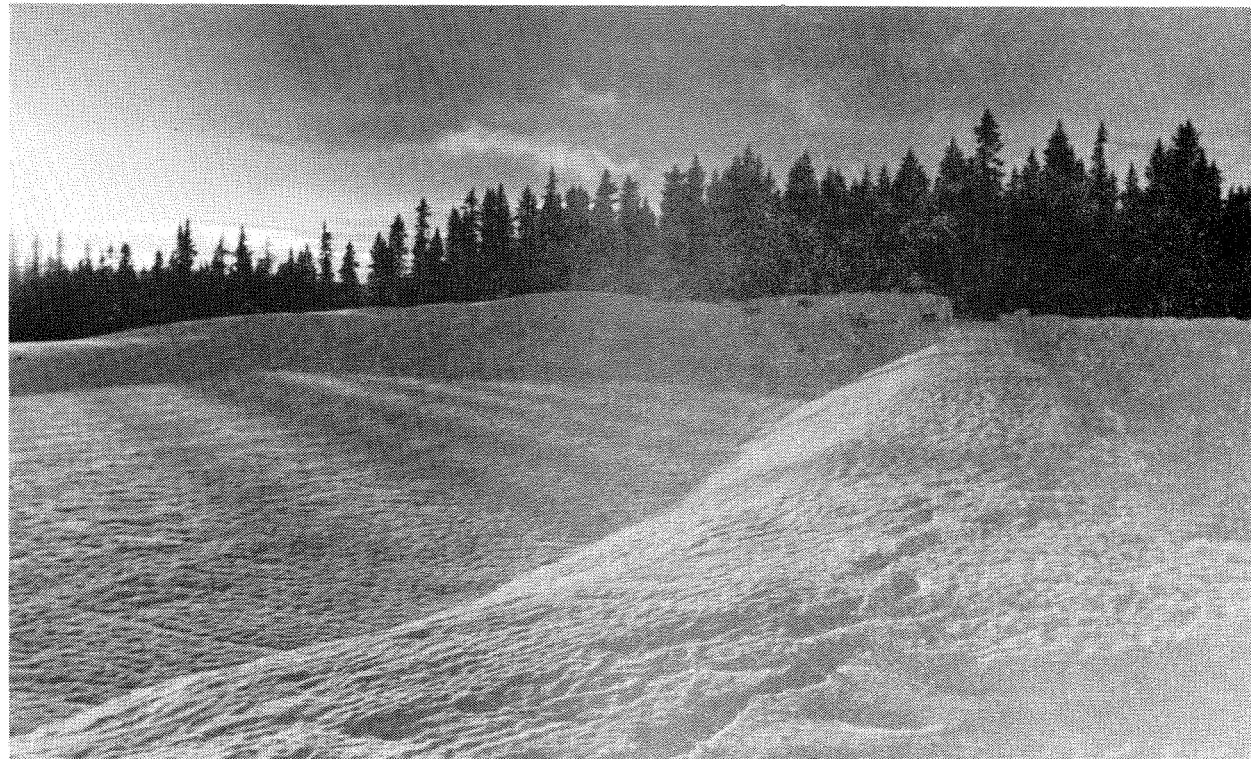
Nordseter renseanlegg er et laguneanlegg bestående av 3 dammer i serie.  
I bakgrunnen kjemikaliesiloen.

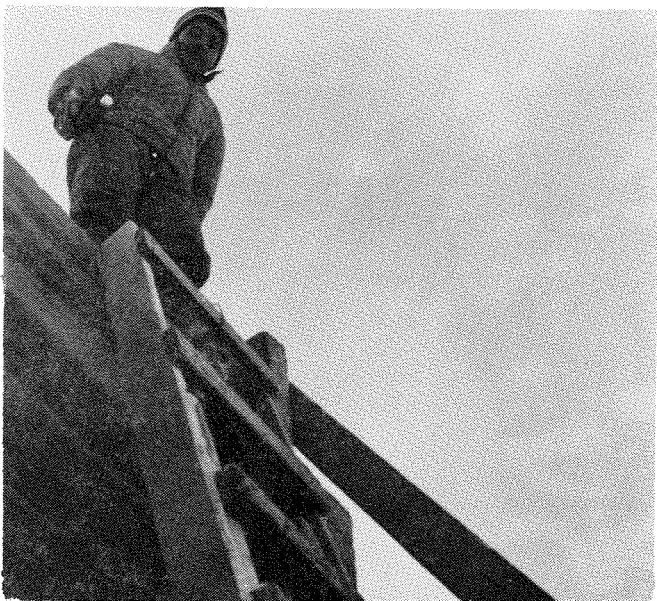
Nedstigningen til renseanlegget representerer en stor fare for driftsoperatøren.

Adkomsten til renseanlegget måtte skje via en meget bratt og høy stige som langtfra tilfredsstiller de nødvendige sikringstiltak. Vi anbefaler derfor å gjøre ferdig veien ned til inngangen for anlegget. På grunn av den svært vanskelige adkomst til anlegget, deponeres næristgodset rett utenfor anlegget uten noen form for nedgravning.

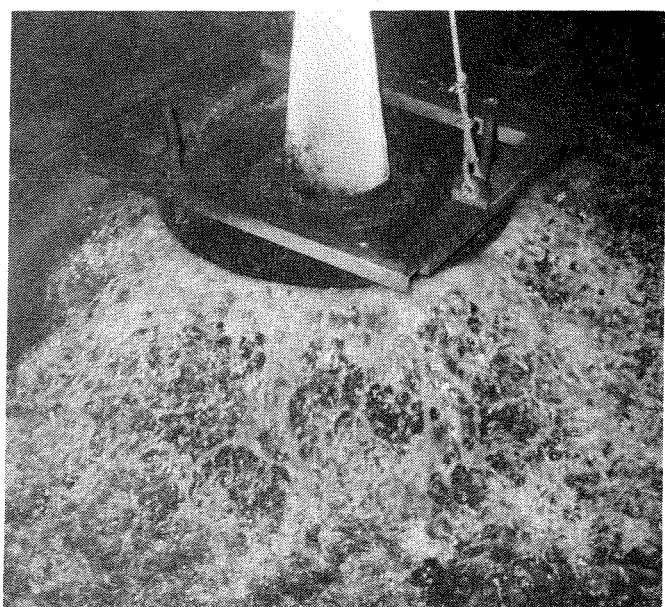
Mammutlufteren som ikke makter å holde det aktive slam i tilstrekkelig omrøring.

For å få anlegget til å fungere tilfredsstillende, må mammutlufterne og høytrykksviften skiftes ut med blåsemaskin og nytt luftesystem. Vi er kjent med at man planlegger et nytt renseanlegg for Lom, og Loar renseanlegg vil bli nedlagt når det nye renseanlegget står ferdig. Hvis man bestemmer seg for å utbedre Loar renseanlegg for midlertidig drift, kunne man f.eks. kjøpe en blåsemaskin og et eventuelt luftesystem som senere kunne inngå i det nye renseanlegg.

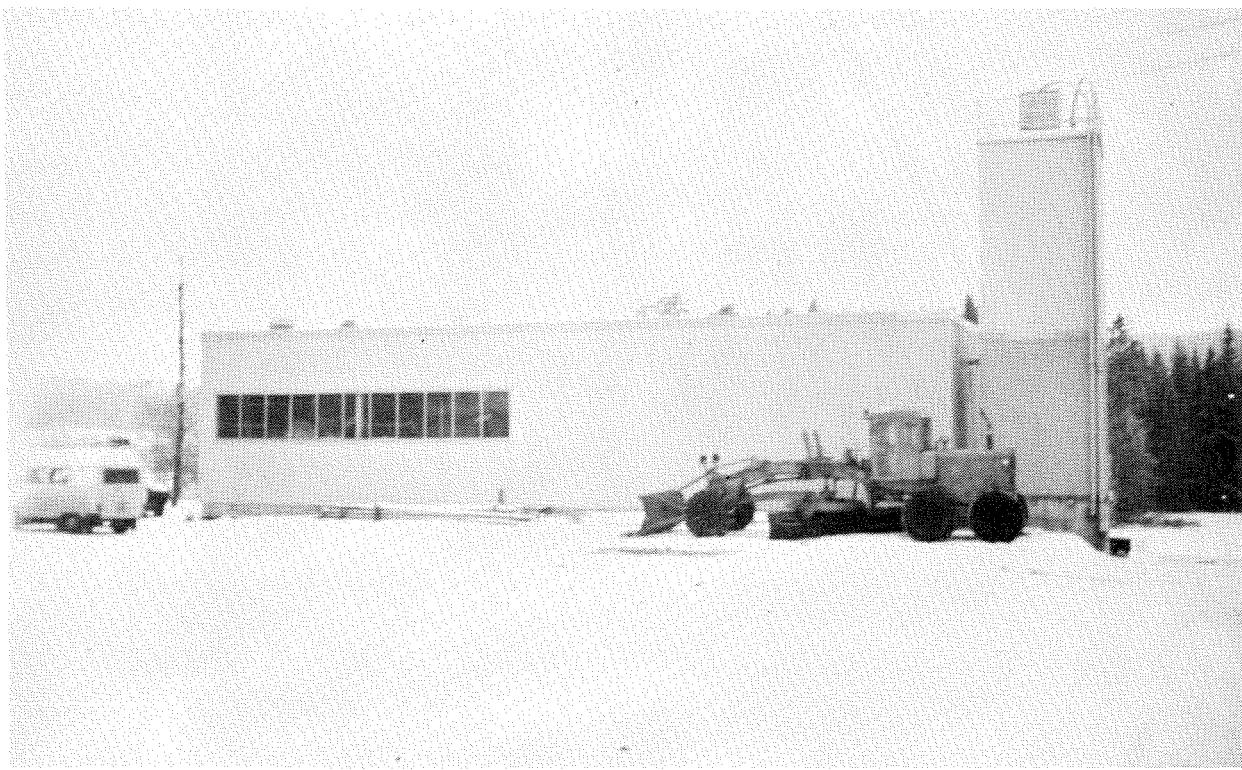
Harestua renseanlegg.

Hele anlegget er veldig komprimert, og dette har bl.a. medført at blåsemaskinene er plassert i bassenghallen (se "Kommentarer" ovenfor) og det er dessuten svært liten plass ved pumpemunningen for oppheising og kontroll av pumpene.

Innløppspumpestasjonen er plassert rett innenfor døra til anlegget, og dette gir dårlig plass for å ta opp pumpene før ettersyn.

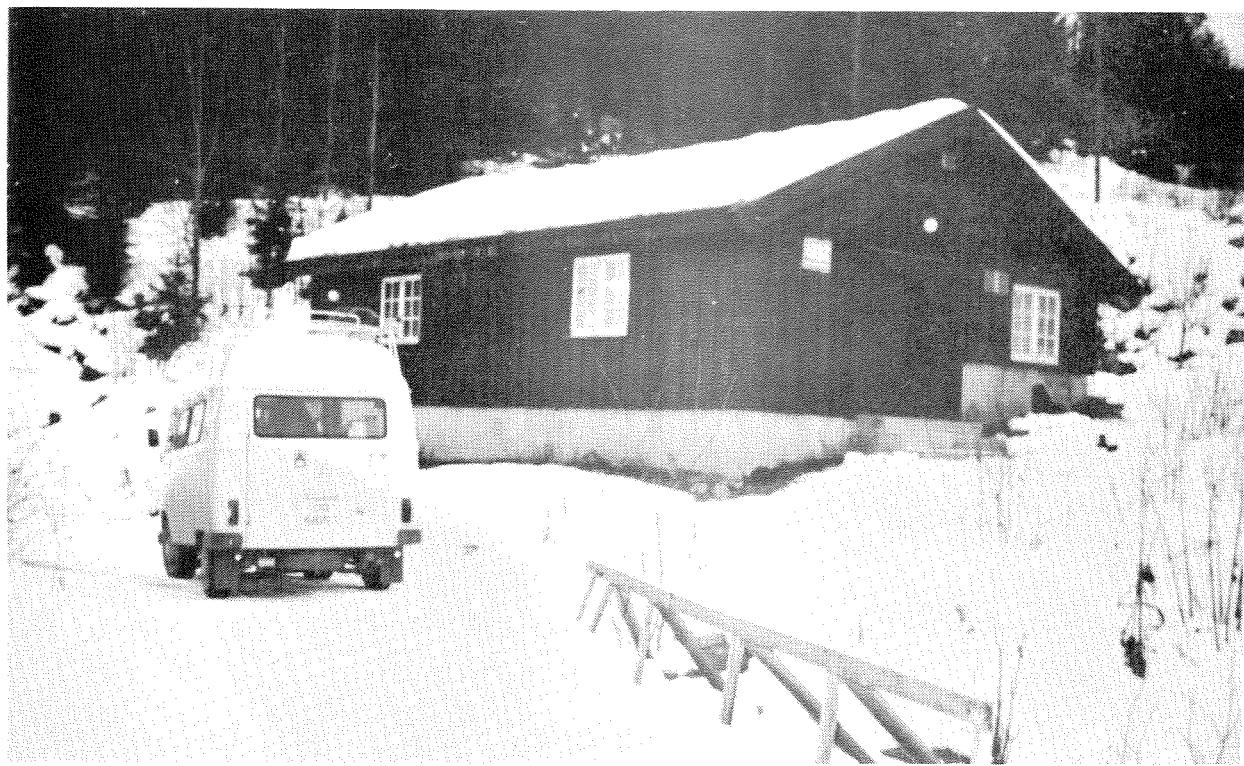
Aurdal renseanlegg.

De uskjermde blåsemaskinene ga et fantaskisk høyt støy nivå (106 dB(A)).

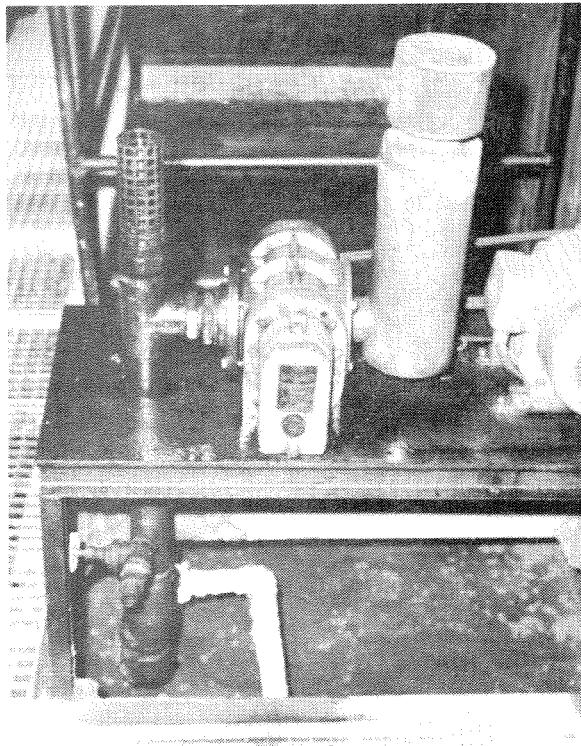
Blåsemaskinen hadde for liten kapasitet, og dessuten var luftfilteret nesten helt gjengrodd.

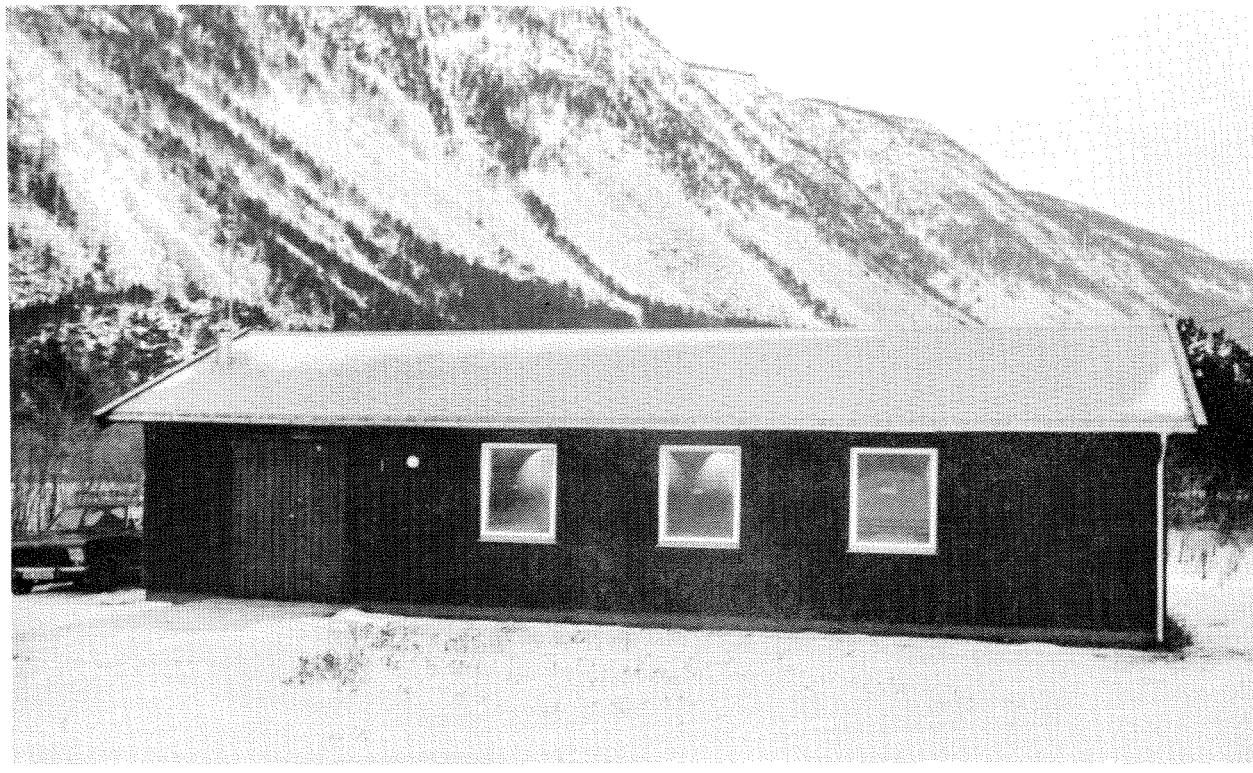
Nord-Sel renseanlegg.

Det var en del flyteslam i sedimenteringseenheten. Mammutpumpe for flyteslamavdrag bør derfor installeres.

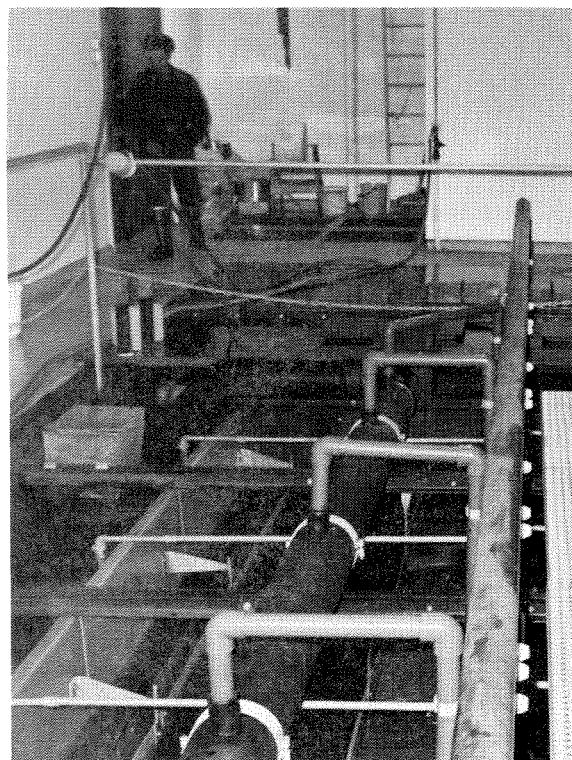
Renseanlegget innvendig. De mange mammutpumpene gjør at det kan være problemer med å få alle til å fungere samtidig.

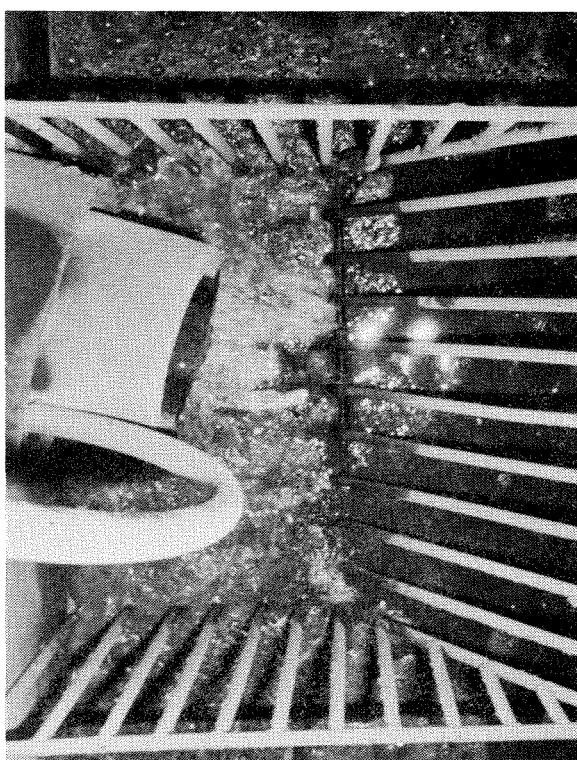
Lysåpningen i innløpsristen er for stor slik at mindre filler og annet ristgods passerer denne.

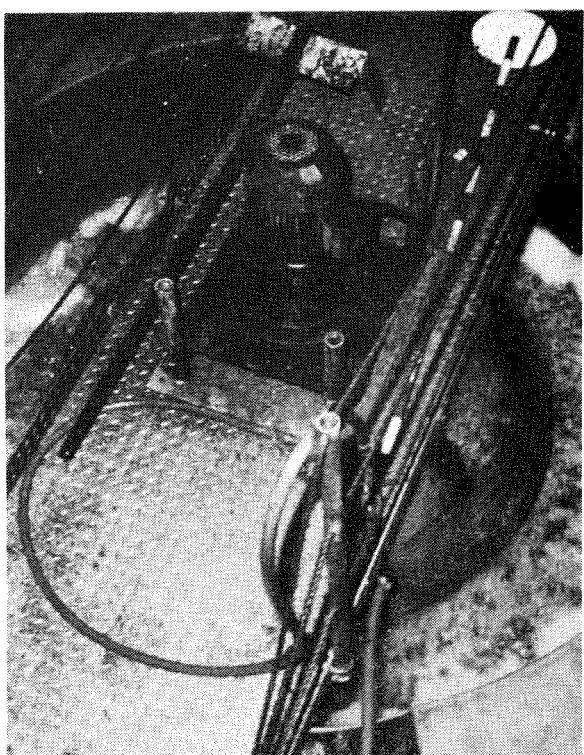
Bildet viser den flytende klokke som skal utjevne vannføringene. Ved at klokka beveger seg, får en ugunstige strømningsforhold slik at anlegget ikke makter å holde på det aktive slam.

Etter at man har boltet fast klokka, bør anlegget startes opp på nytt. For å være sikker på at slammet ikke setter seg i spalteåpningen mellom luftetank og sedimenteringstank, bør en stake med skyffel mellom spalteåpningene. Dette bør inngå som fast rutine hver gang driftsoperatøren besøker anlegget.

Den skisserte metode med fastbolting av klokka, må betraktes som en nødløsning. Metoden har imidlertid gitt positive resultater ved andre Selco-anlegg.

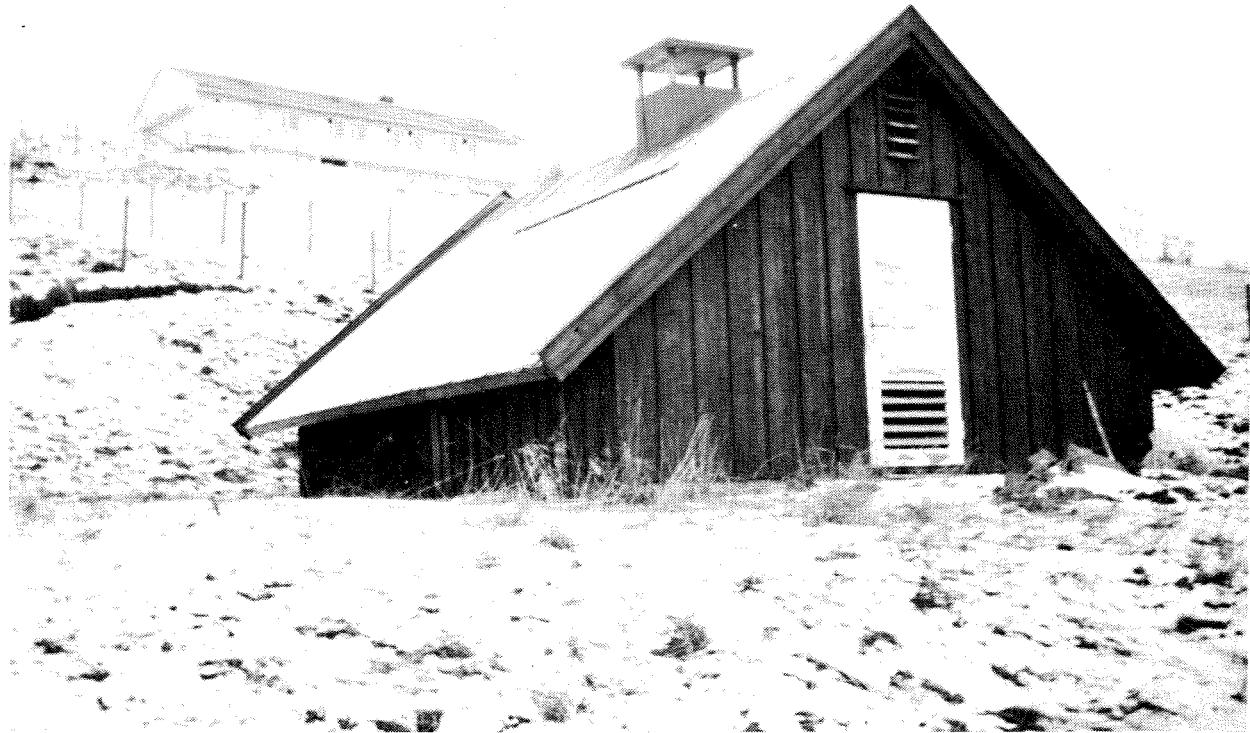
Grimebakken sentralhjem's renseanlegg.

Innløpsarrangementet er trangt på denne anleggstypen, og det er her skåret vekk to staver i ristkurven for å få plass til returslamrøret.

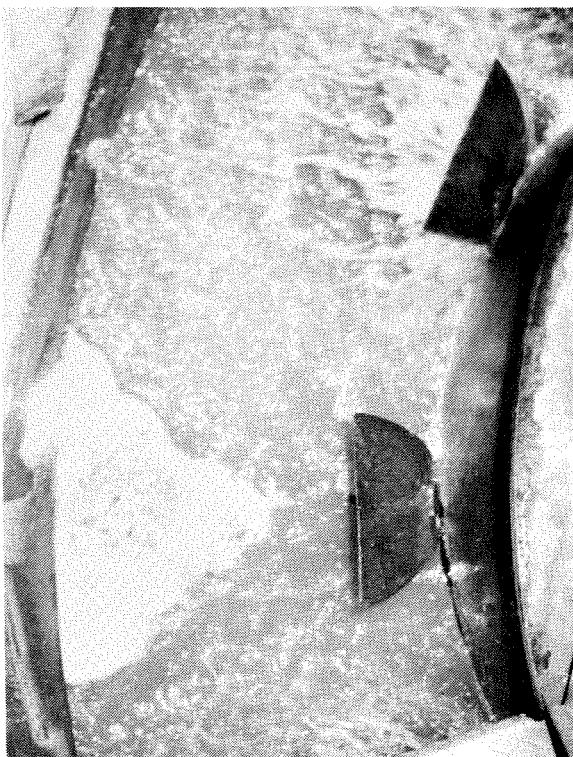
Luftesystemet på denne anleggstypen skaper problemer ved en rekke av de anleggene som er i drift, idet selv små nivåforskjeller mellom de 12 mammutluftene vil forårsake at en eller flere av dem slutter å fungere.

Små nivåforskjeller mellom mammutluftene gjør at flere av dem slutter å fungere. Dette er et lite gunstig luftesystem.

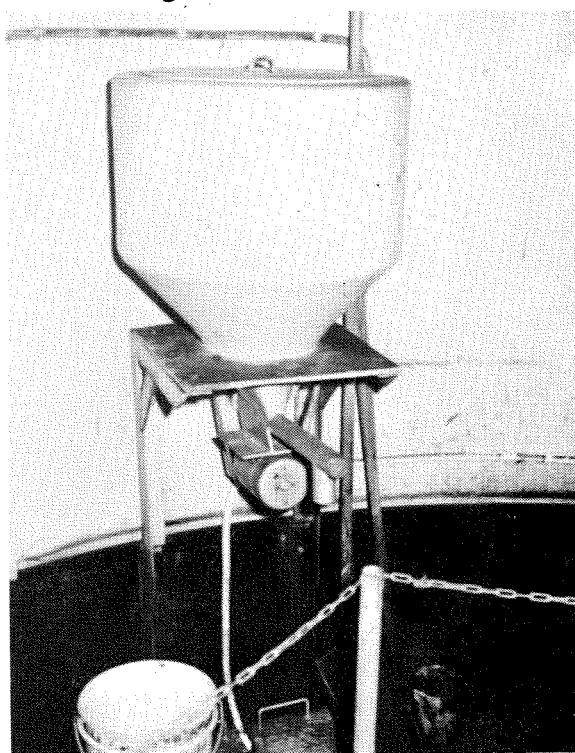
Denne doseringsutstillingen bør tas i bruk igjen for kontinuerlig tilsetting av fellingsmiddel.

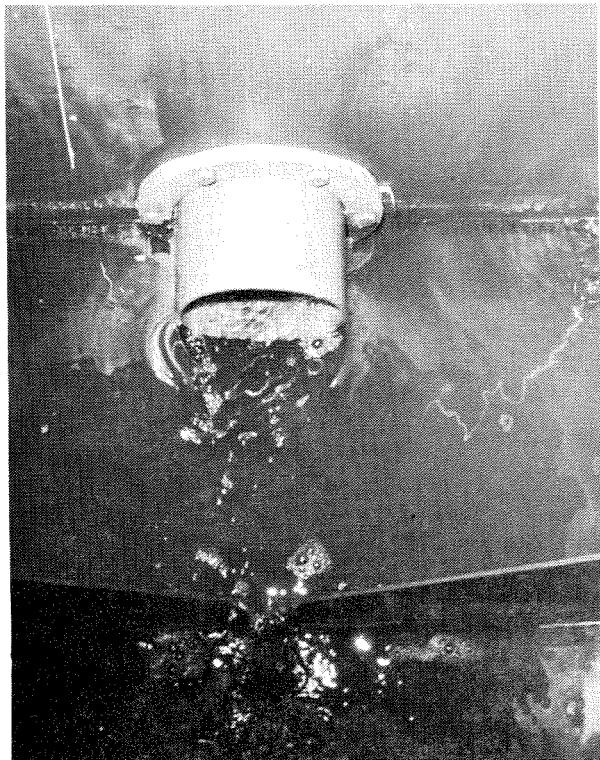
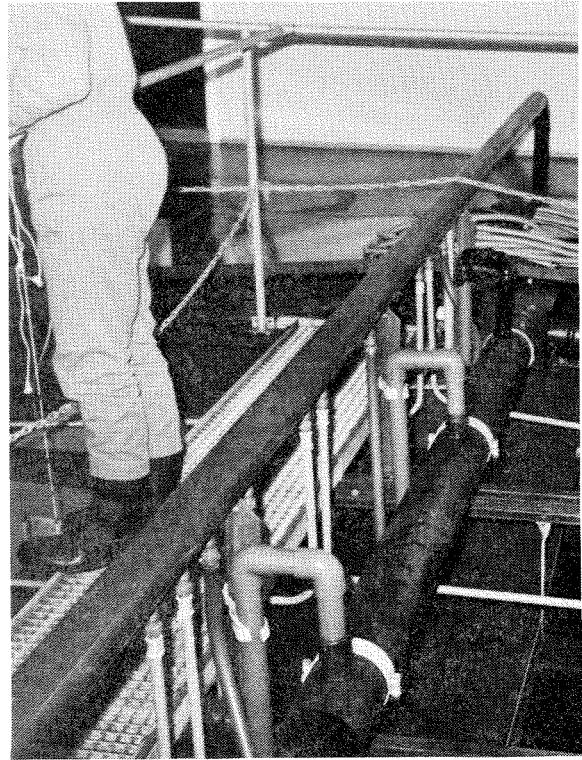
Renseanlegget innvendig. Legg merke til de små dimensjonene på returslam-pumpene.

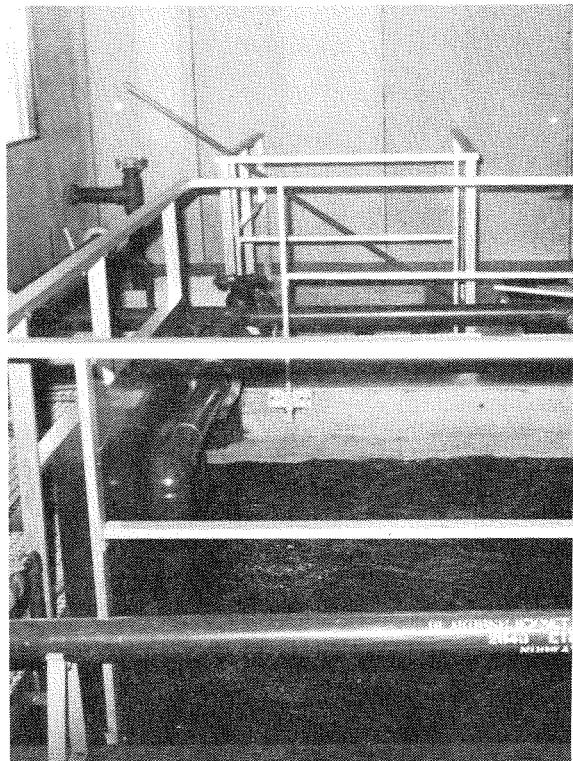
Årsaken til at anlegget ikke fungerer tilfredsstillende, skyldes trolig flere faktorer som kort skal kommenteres. Oksygenkonsentrasjonen i luftetanken ble målt til under 0,5 mg O<sub>2</sub>/l. Dette er en så lav konsentrasjon at oksygentilførselen blir begrensende for nedbrytningsprosessene av organisk stoff. For å sikre tilstrekkelig oksygentilførsel, bør oksygenkonsentrasjonen i luftetanken ikke være lavere enn ca. 2 mg O<sub>2</sub>/l. Årsaken til de lave oksygenkonsentrasjoner i luftetanken, kan være underdimensjonering av blåsemaskiner eller igjentetting av diffusorene. I alle fall var en av diffusorene igjentettet. Når man tar den organiske belastning til anlegget i betrakning, er derfor oksygenkapasitetet til anlegget meget kritisk. En bør derfor vurdere å skifte ut poselufterne med et annet luftesystem som er mindre ømfientlig ovenfor igjentetting og installere større blåsemaskinkapasitet.

Renseanlegget innvendig. Det er for lave oksygenkonsentrasjoner i luftetanken.

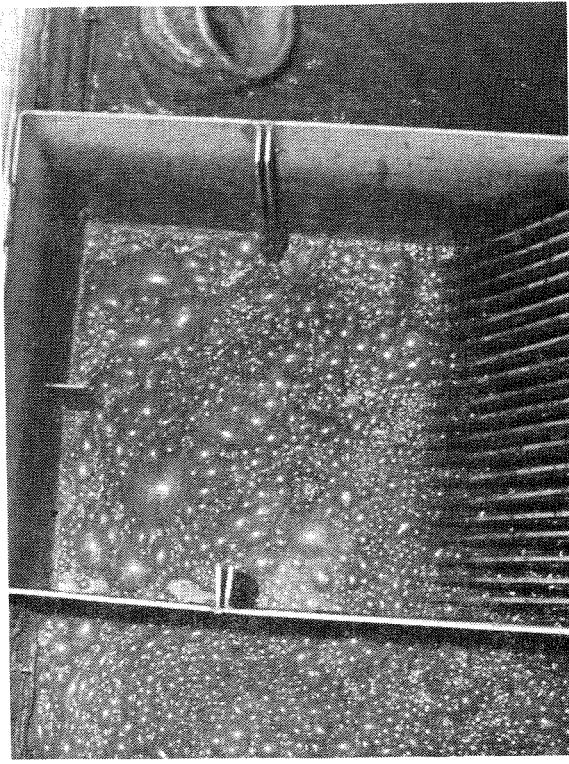
Vannføringen er ment målt ved hjelp av V-overløp i innløpsristen. På grunn av pumpingen blir bevegelsene altfor kraftig til at vannføringen kan måles i denne.

Det manglet også utstyr for flyteslamavdrag i sedimenteringseenheten. Dette kunne f.eks. ha vært ordnet enkelt ved å montere en egnet mammutpumpe. Det manglet også rekkverk rundt sedimenteringstanken.

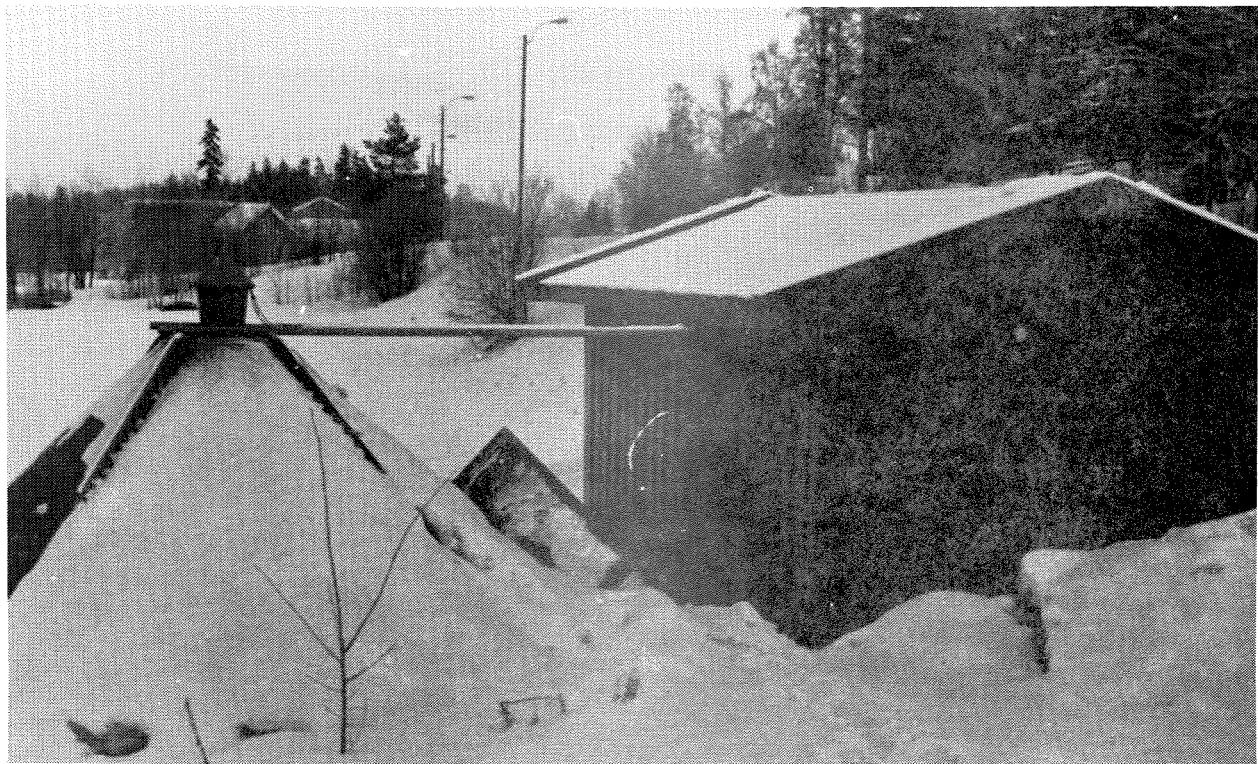
Foss reseanlegg.

Anlegget er ufyselig innvendig.  
Bildet virker uklart på grunn av  
all frostrøyken.

Foss renseanlegg vil innen kort tid bli satt ut av drift og avløpsvannet ledet til Breiskallen renseanlegg. Det har derfor ingen hensikt å foreta noen utbedring ved det eksisterende anlegget.
