NORSK INSTITUTT FOR VANNFORSKNING

Driftsundersøkelse av renseanlegg

Oppland

Oslo, 18. mars 1977

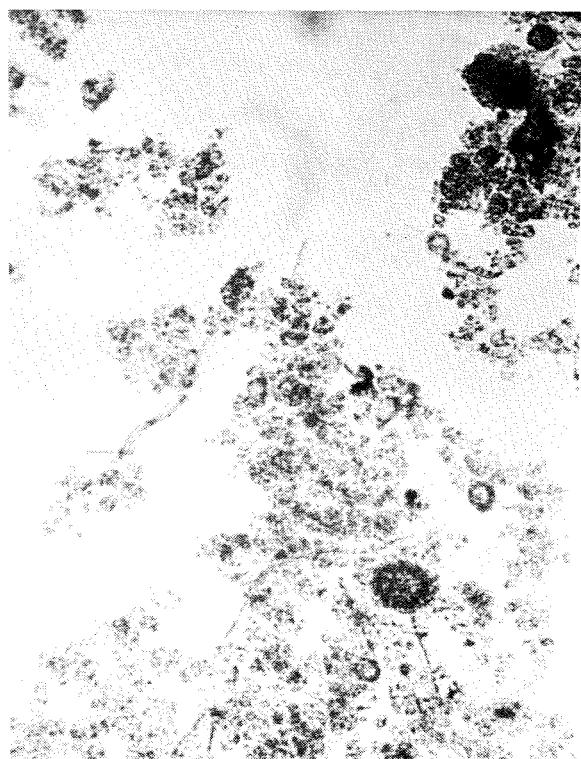
Mikroskoperingen av det aktive slam viste at dette hadde en normal sammensettning. Forstørrelse ca. 250 x.

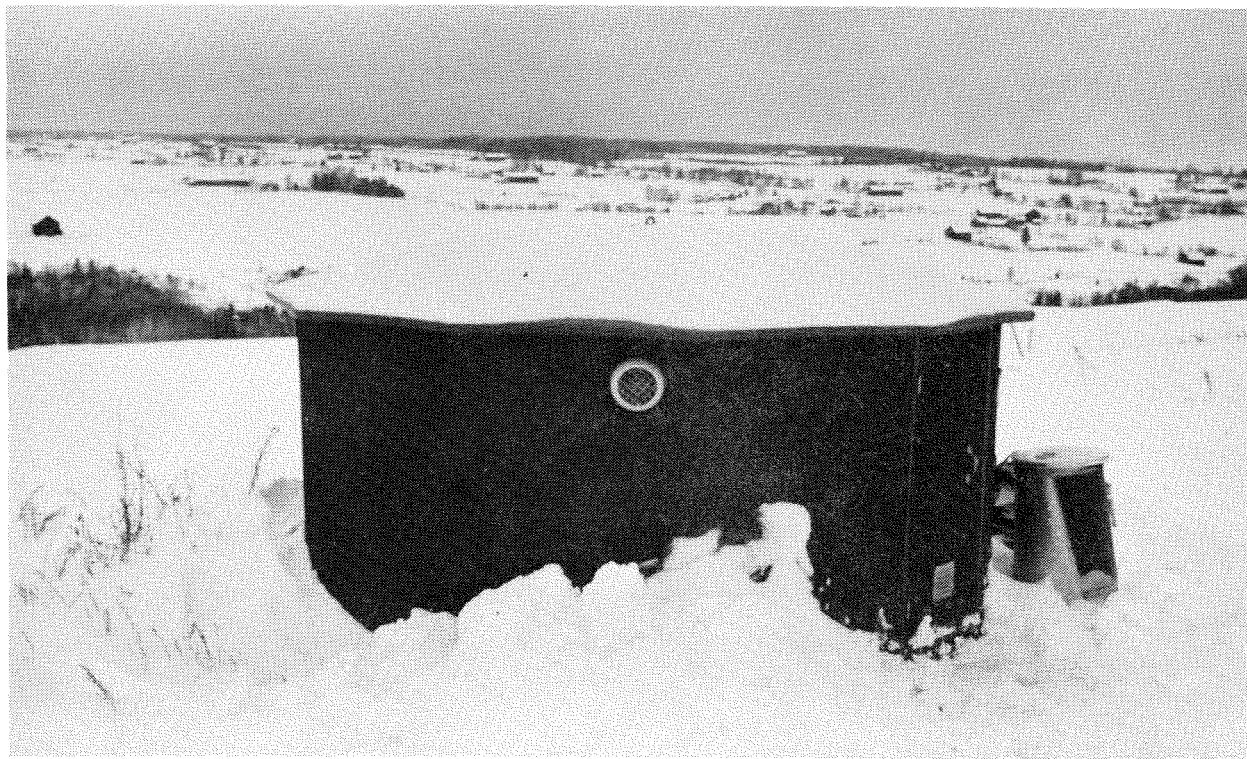
Fjellvold renseanlegg.

Overløpsrennen var noe skjevt montert slik at denne trakk av det rensede avløpsvann noe ujevnt. Skjermingen mot flyteslam er heller ikke tilstrekkelig, idet vannarealet av den uskjermede del av sedimenteringstanken er mye større enn den skjermede del (se forøvrig bilde).

Utløpsrennen var noe skjevt montert. Skjermen mot flyteslam er heller ikke tilstrekkelig, idet arealet av den uskjermede del er mye større enn den skjermede del.

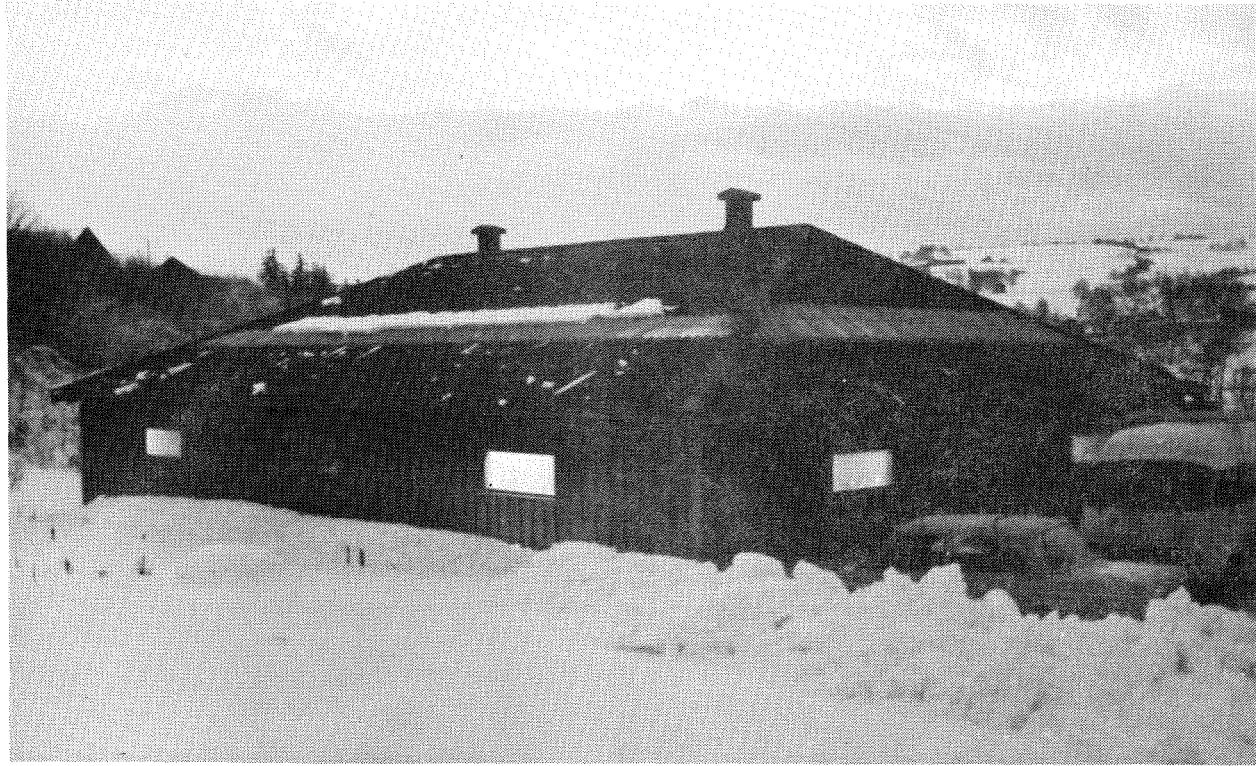
Lena renseanlegg.

Bildet viser at rekkverk mangler rundt sedimentteringsbassenget. Flyteslammet i sedimentteringsbassenget skyldes trolig dannelsen av nitrogengass som drar med seg slam til overflaten.

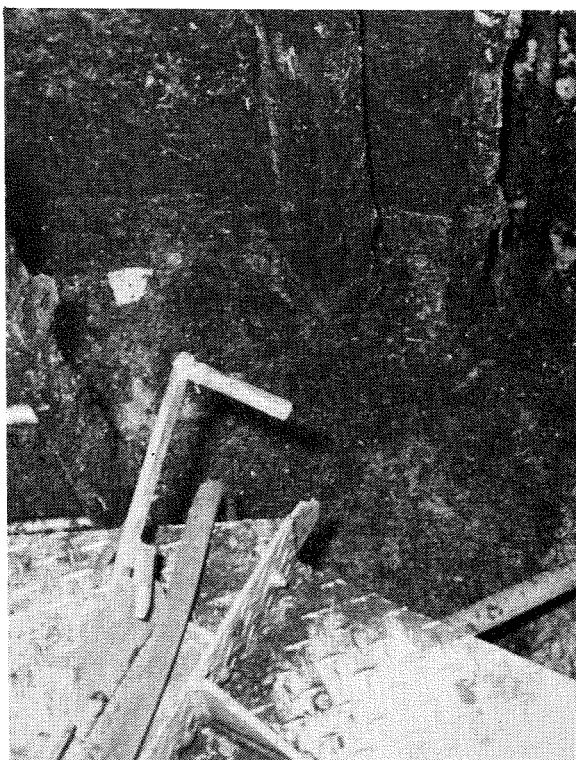
Tykke lag med flyteslam i sedimenteringstanken kjennetegner denne anleggstype.

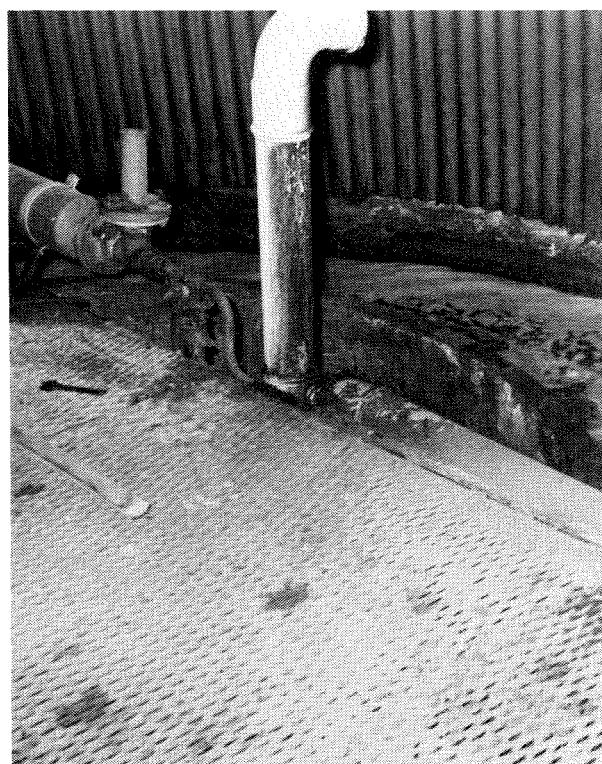
Bildet viser børsten som besørger omrøring og luftinnblåsning til det aktive slam. Spyleslangen må forlenges slik at veger og annet utstyr kan rengjøres.

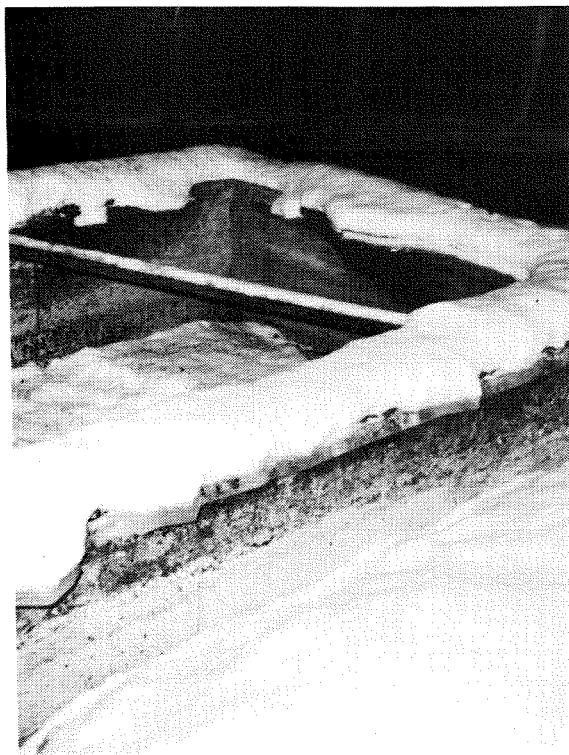
To slamlagringsbinger lå på øya i ringkanalen. Det var så vanskelig å få benyttet bingene, at en bør bygge en luttet slamlagringstank utenfor ringkanalen.

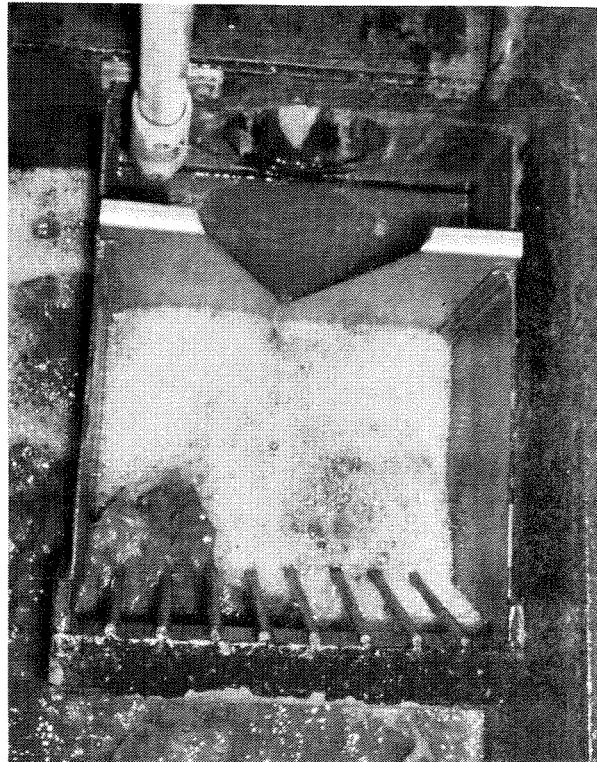
Poselufterne var belagt med et slimet belegg slik at luften kun slapp ut over et lite område. Dette sees av bildet ved at luften kun strømmer opp langs stammen for poselufterne.

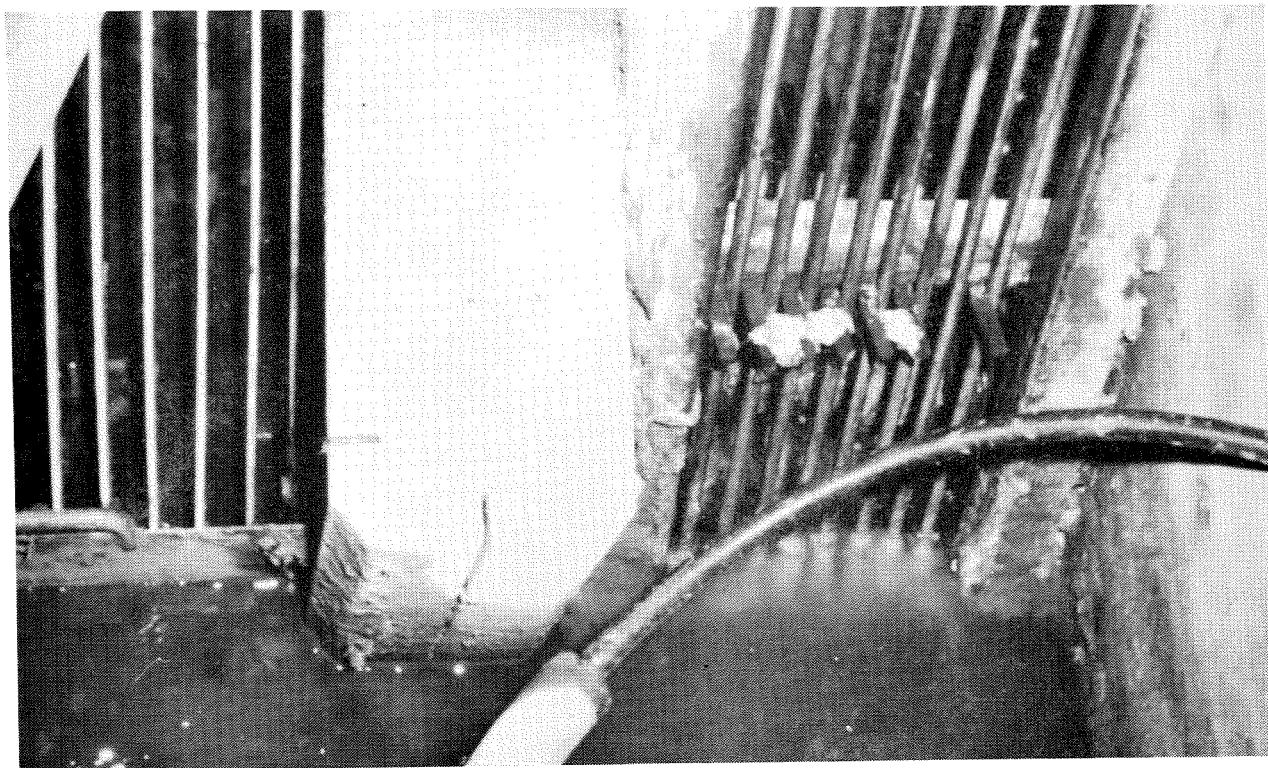
Den maskinrensete risten er blitt noe "tannløs", og plasttennene skal skiftes ut med en kortere type.

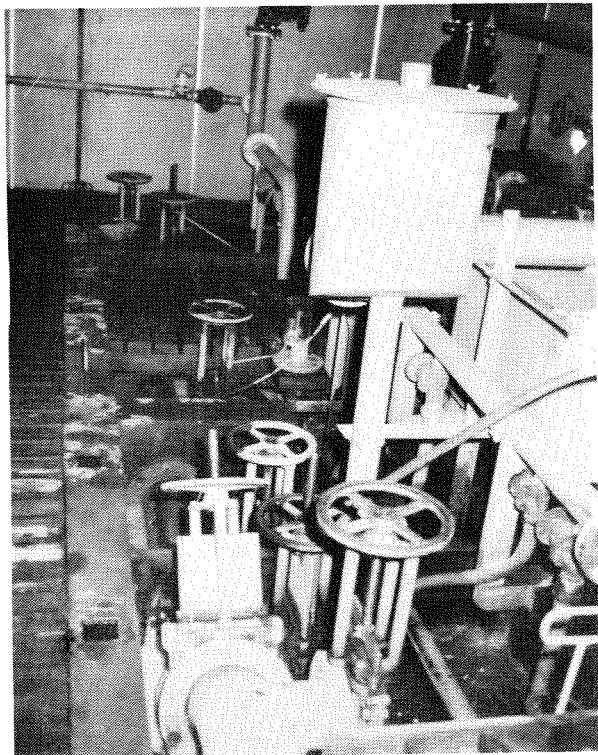
Sandfanget og de tankene som idag brukes som luftetanker, er helt dekket av rør og ventiler, og det er nesten umulig å komme til for vedlikehold og rengjøring.

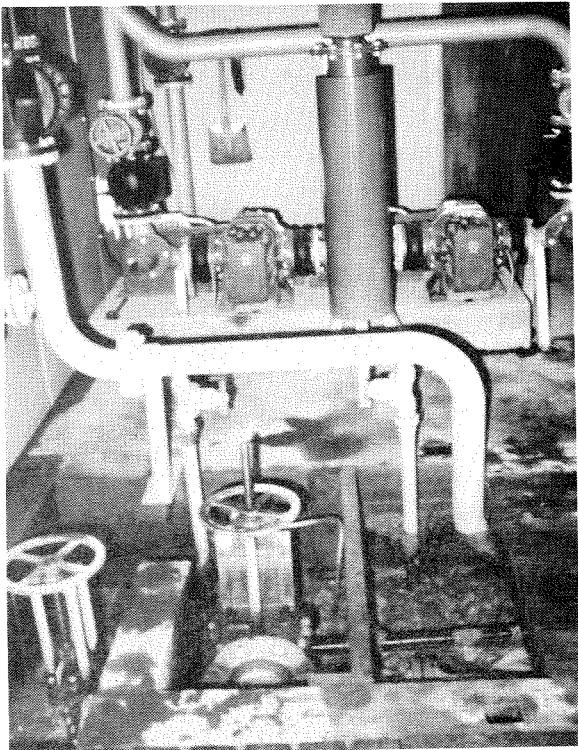
Uskjermde blåsemaskiner gir for høyt støynivå i bassenghallen.
