# Konsekvensanalyse

## "Lukket løsning Bragernes"

Konsekvensanalyse for Drammenselva - trinn 1  
Sedimentundersøkelser

Rapportens tittel: <b>Konsekvensanalyse "Lukket løsning Bragernes". Konsekvensanalyse for Drammenselva - trinn 1. Sedimentundersøkelser</b>	Dato: Trykket: 20 sept. 1994 NIVA 1994
	Faggruppe: Vassdrag
Forfatter(e): Torleif Bækken Leif Lien	Geografisk område: Buskerud
	Antall sider: Opplag: 18 70
Oppdragsgiver: Statens vegvesen, Buskerud	Oppdragsg. ref.:

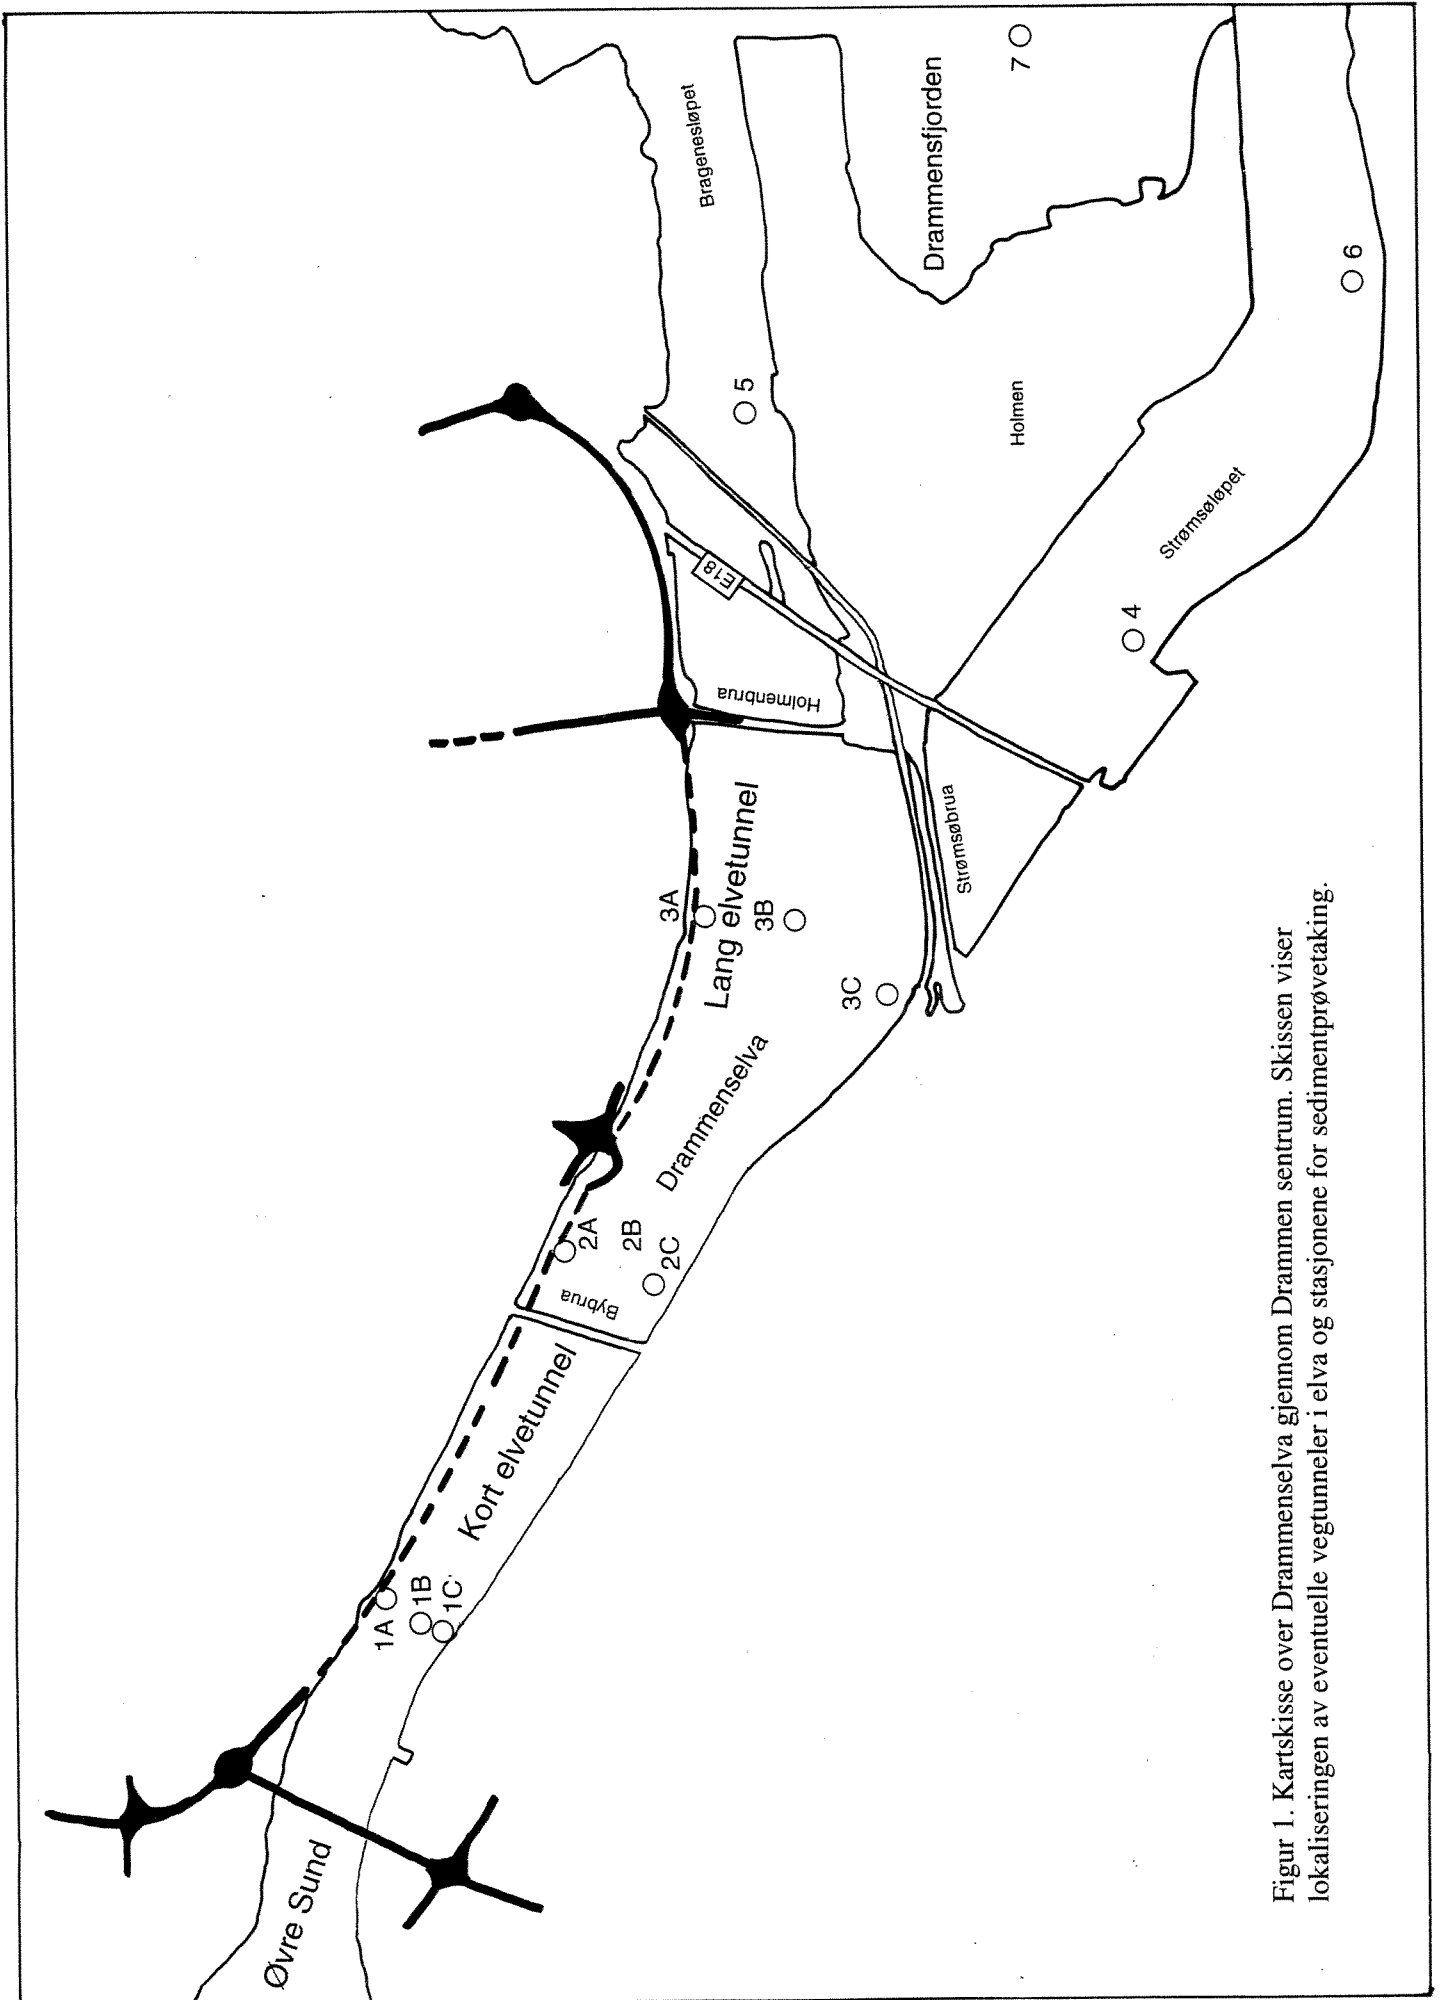
Figur 1. Kartskisse over Drammenselva gjennom Drammen sentrum. Skissen viser lokaliseringen av eventuelle vegtunneler i elva og stasjonene for sedimentprøvetaking.

De midtre og nordlige delene av elvebunnen gjennom Drammen sentrum (stasjonene 1A, 2A, 2B) var dekket av stein, grus og sand med lite organisk materiale. Det ble gjort en rekke forgjeves forsøk på å finne bunnforhold med høyt organisk innhold på disse lokalitetene. Elvebunnen langs den sørlige bredden, og hele tverrsnittet eller større deler av bunnen ned mot Holmenbrua - Strømsøbrua var dekket av mer finpartikulært og organiske sedimenter.

Det ble foretatt en sedimentundersøkelse i utløpet av Drammenselva i 1993 (Konieczny et al 1994). Resultatene fra fire stasjoner fra denne undersøkelsen er tatt med i vår konsekvensanalyse. Disse fire stasjonene er merket st 4, st 5, st 5 og st 7 på figur 1.
