RAPPORT LNR 3704-97

Vurdering av årsak til fiskedød i Opo

Odda kommune, januar 1996

Tittel Vurdering av årsak til fiskedød i Opo, Odda kommune, januar 1996	Løpenr. (for bestilling) 3704-97	Dato 18. juli 1997
	Prosjektnr. Undernr. O-97068	Sider Pris 25 sider + vedlegg
Forfatter(e) Rosseland, Bjørn Olav Lydersen, Espen	Fagområde Miljøgifter	Distribusjon 50
	Geografisk område Odda kommune, Hordaland	Trykket NIVA

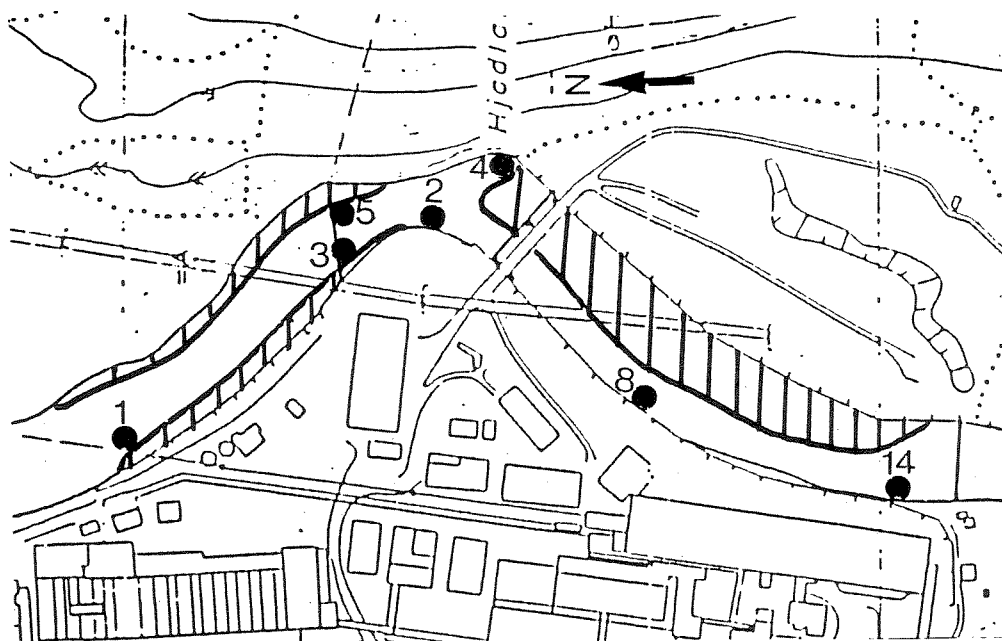
Figur 1. Prøvestasjoner i Opo. Nummereringen følger kjemitabellene fra Alex Stuart Environmental Services AS (Vedlegg E).
