RAPPORT LNR 4235-2000

**Tilgroing og vannkvalitet
i Herstrømbukta,
Nedre Eiker**

Tittel Tilgroing og vannkvalitet i Herstrømbukta, Nedre Eiker	Løpenr. (for bestilling) 4235-2000	Dato 2000.03.01
	Prosjektnr. Undemr. O-99091	Sider Pris 34
Forfatter(e) Bjørn Rørslett	Fagområde Eutrofi	Distribusjon Fri
	Geografisk område Buskerud	Trykket NIVA

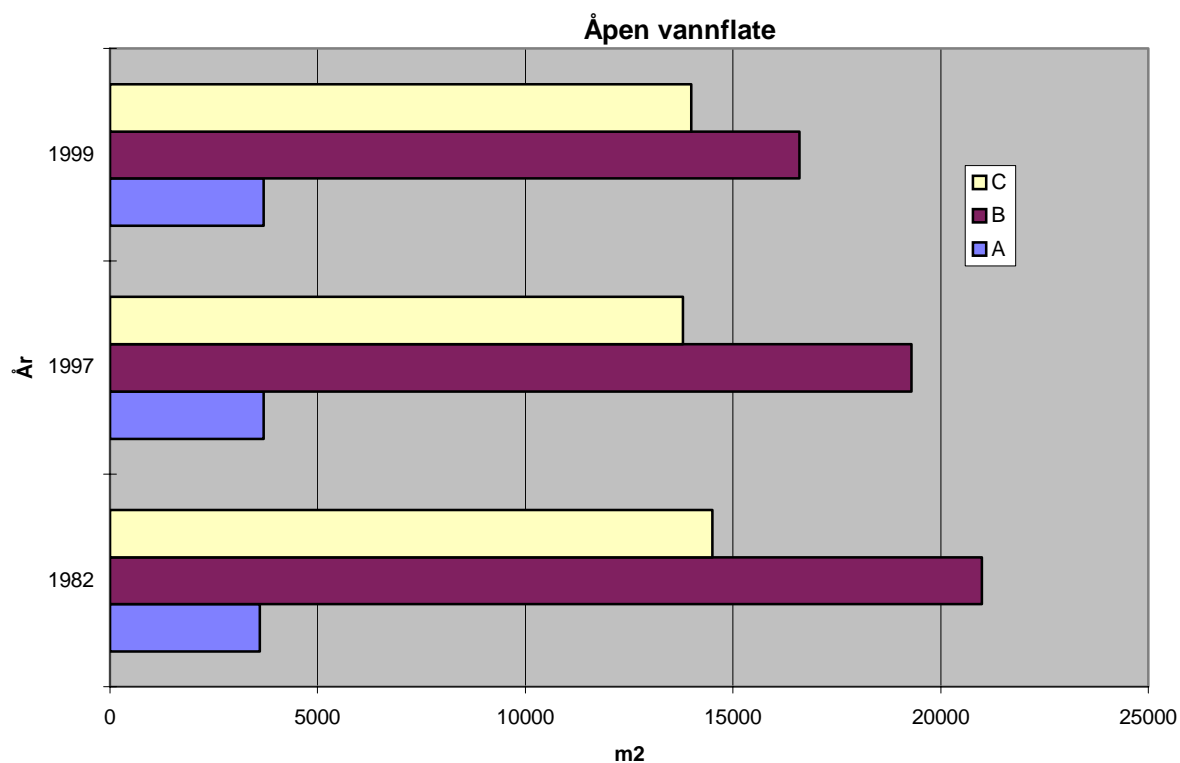
Utviklingen over tid er ulik bassengene imellom. Basseng B har hatt en kraftig tilbakegang for undervannsvegetasjon, fra 49% i 1982 til <5% dekning i 1999. Arealdekingen er basert på nominelt areal (Øk. Kartverk). Samtidig har flytebladsvegetasjonen gått til bake fra 45% til 12% i samme periode. Opprenskningstiltakene for ca. 10 år siden kan forklare tilbakegangen av slik vegetasjon. Åpent vann, dvs. vannspeilet utenfor helofyttvegetasjonen, har blitt redusert fra 21.000m² (1982) til 17000m² (1999), se fig. 4.

Figur 4. Tidsutviklingen i forekomst av åpen vannflate i bassengene A-C i Herstrømbukta, 1982-99. Se tekst for detaljer.

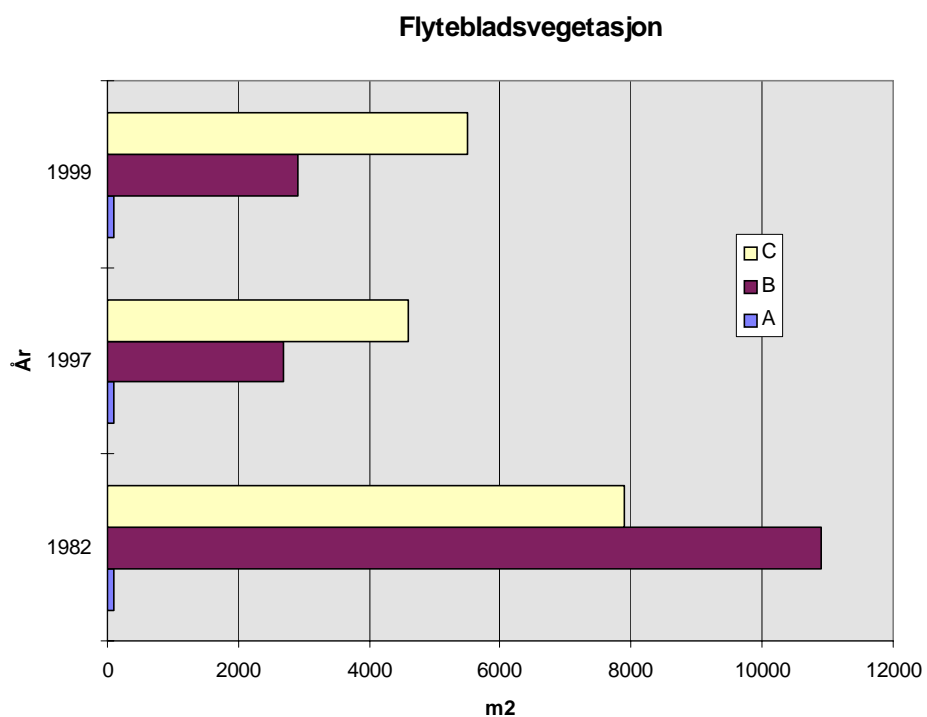
Figur 5. Tidsutviklingen i forekomst av flytebladsvegetasjon i delbassengene A, B og C. Se tekst for detaljer. Det er noe usikkerhet angående dekningsstallet for basseng B i 1997.

Sett under ett forteller skiftninger i plantedekkets sammensetning og forekomst i basseng B at vannkvaliteten kan ha blitt tiltakende ugunstig for vekst av neddykkete planter, samt at det skjer en ekspansjon av helofyttvegetasjonen ("sivbeltene") langs strendene ut mot åpent vann.

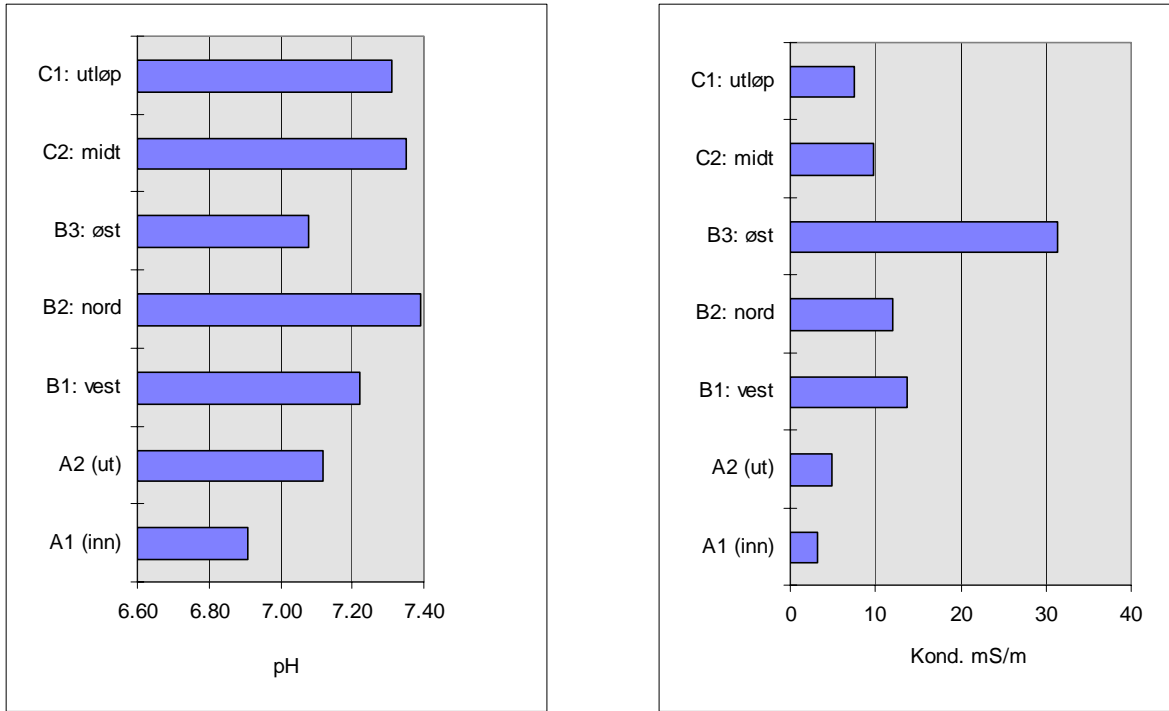
Figur 7. Vannkjemiske resultater fra Herstrømbukta 22.7. 1999. Surhetsgrad (pH) til venstre, konduktivitet til høyre.

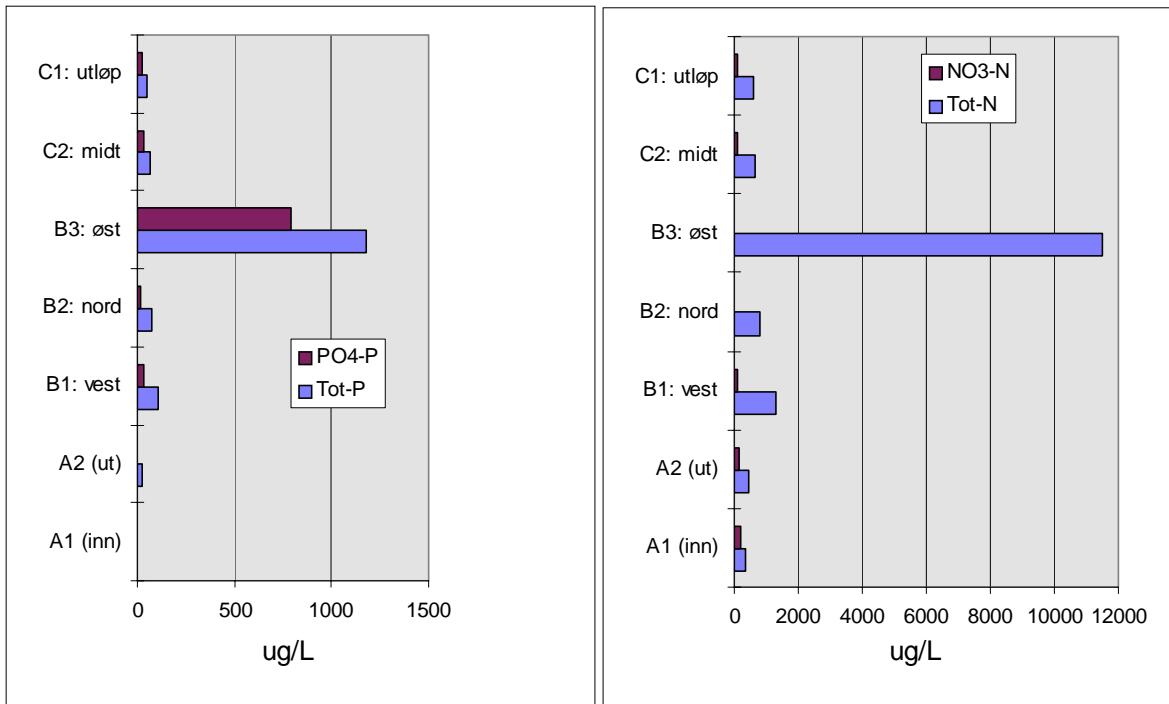
Sammenfatningsvis kan det sies at vannkvaliteten i samtlige deler av Herstrømbukta er klart utilfredsstillende. Nivåene av næringsstoffene N og P er høye og gir opphav til uønsket algevekst. Også estetisk sett er grumsete vannmasser og vekst av blågrønnalger i vannoverflaten lite ønskelig. Forbedring av vannkvaliteten kan bare skje ved å redusere næringstilførslene, samtidig som vannutskiftningen øker slik at stoffkonsentrasjonene i vannmassene går ned. Imidlertid er det store endringer som skal til for å gi merkbare utslag på biologiske forhold. Trolig må nivåene for N og P reduseres til under det halve av verdiene målt i juli 1999.

Figur 8. Vannkjemiske resultater fra Herstrømbukta 22.7. 1999. Fosforkomponenter til venstre, nitrogenkomponenter til høyre.

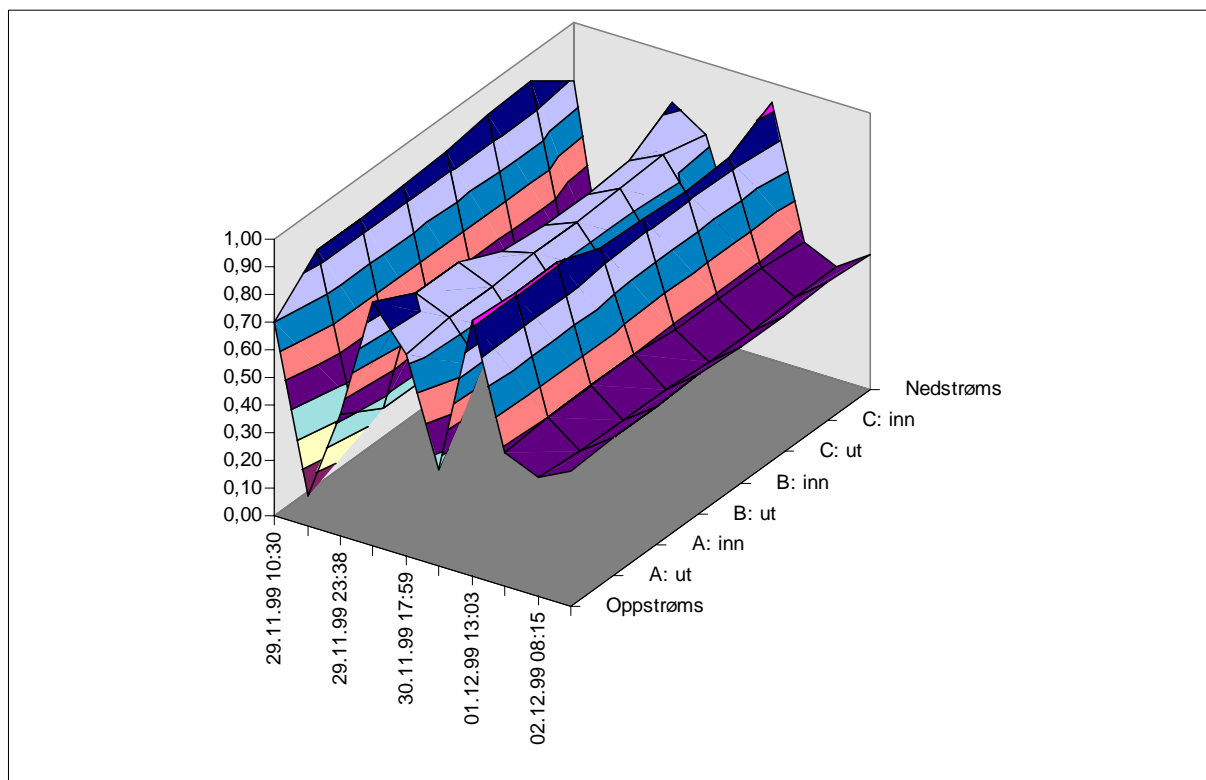
Resultatene (fig. 11) viser at vannstanden daglig varierer 20-30 cm rundt et midlere nivå i Herstrømbukta. Dette betyr at man kan ha nesten *0.6 m variasjon i vannstand innenfor ett døgn* i bassengene. Måleresultatene viser at vannstanden varierer etter en tidevannssyklus, med maksimum og minimum to ganger pr. døgn (fig. 11). Sterk vind i deler av måleperioden kan ha ført til økt oppstuvning i Drammenselva slik at vannstandsforskjellene forsterkes. Likevel er det åpenbart at tidevannspåvirkning bestemmer vannutskiftningen i Herstrømbukta.

Figur 11. Observerte vannstandsendringer i Herstrømbukta, 29.11-2.12.1999.

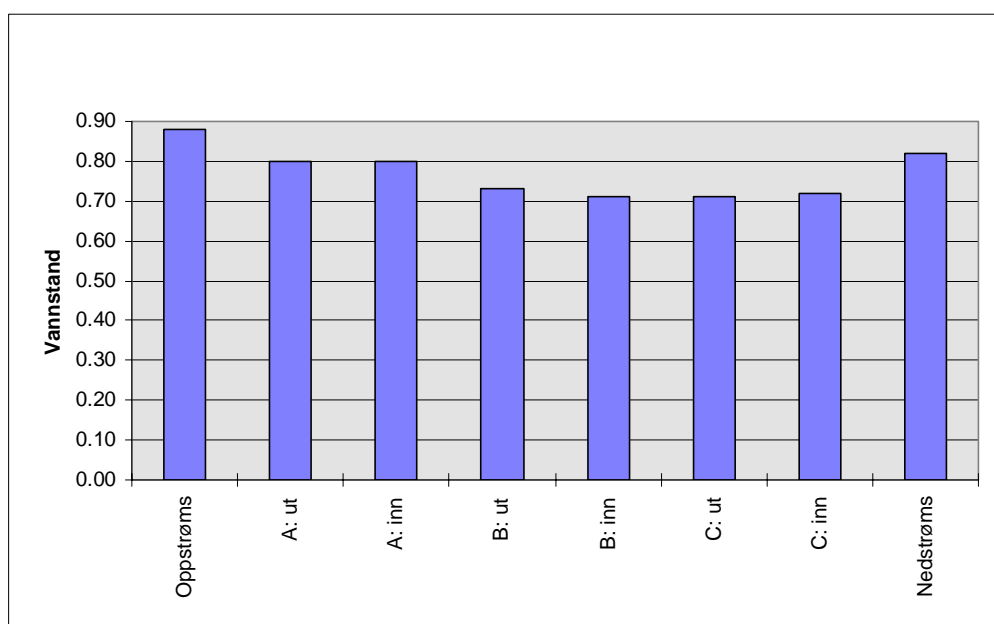
Figur 12. Lengdeprofil gjennom Herstrømbukta 29.11.1999. Profilen viser hvordan vannstanden i basseng B ligger lavere enn bassengene opp- (A) og nedstrøms (C).

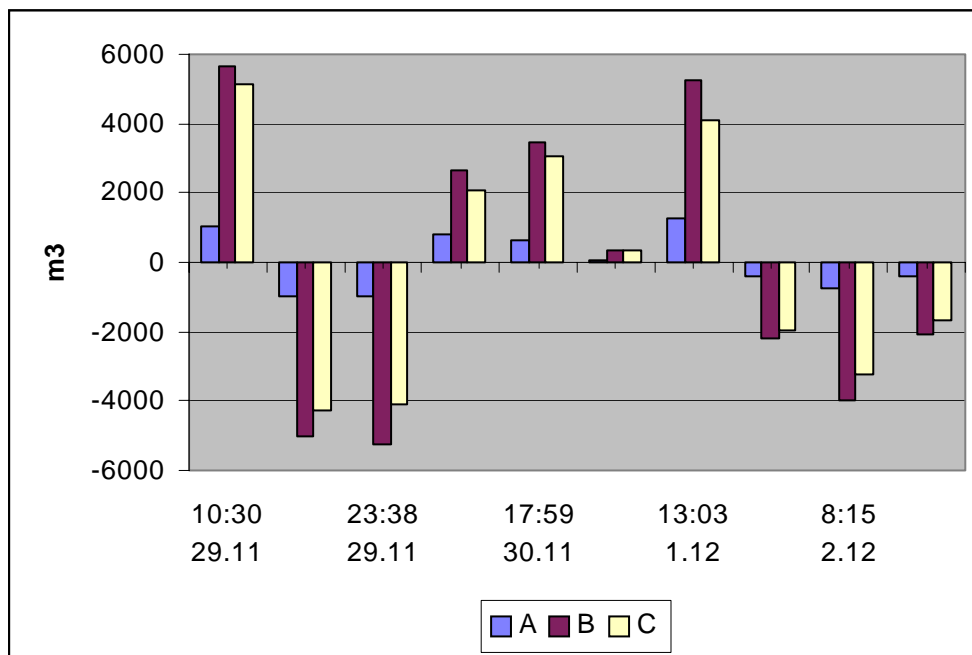
Antas det at vannstanden svinger etter en sinusoid kurve (tidevannssyklus), kan volumet som skiftes ut i løpet av en syklus beregnes. Endringene blir positive eller negative dersom vannstanden øker eller minker i forhold til et gjennomsnittsnivå (0-punkt). Disse beregningene er sammenstilt i fig. 14 og viser at volumutskiftningen er størst i basseng B, fulgt av C og A. I gjennomsnitt byttes ca 25% av det totale vannvolumet ut på døgnbasis. Oppholdstiden er dermed ca. 4 døgn, *dersom vannmassene blandes fullstendig*. Trolig blandes ikke vannmassene fullstendig slik at oppholdstiden blir noe lenger. Dermed er det grunnlag for en stedegen algeproduksjon, slik det ble funnet sommeren 1999. Den korte oppholdstiden kan også forklare hvorfor vannkvaliteten ikke er enda dårligere i Herstrømbukta, siden lokaliteten har en meget høy teoretisk beregnet belastning (s. 20).

Volumendringene er ikke proposjonale med arealene for basseng B og C og viser at basseng C har nesten like stor utskiftning som B, selv om arealet er nær 50% mindre. Igjen fremkommer at vann stuves opp i basseng C. For basseng A er usikkerheten i arealberegningen for stor til å avgjøre om vann aktivt stuves opp.

Figur 14. Beregnet vannutskiftning (m^3) i de enkelte bassengene i Herstrømbukta, 29.11-2.12.1999. Data er for tilsvarende tidspunkter som i fig.11. Positive tall angir at vann kommer inn, negative verdier at vann går ut. Referansenivået er gjennomsnittsvannstand for hele perioden.

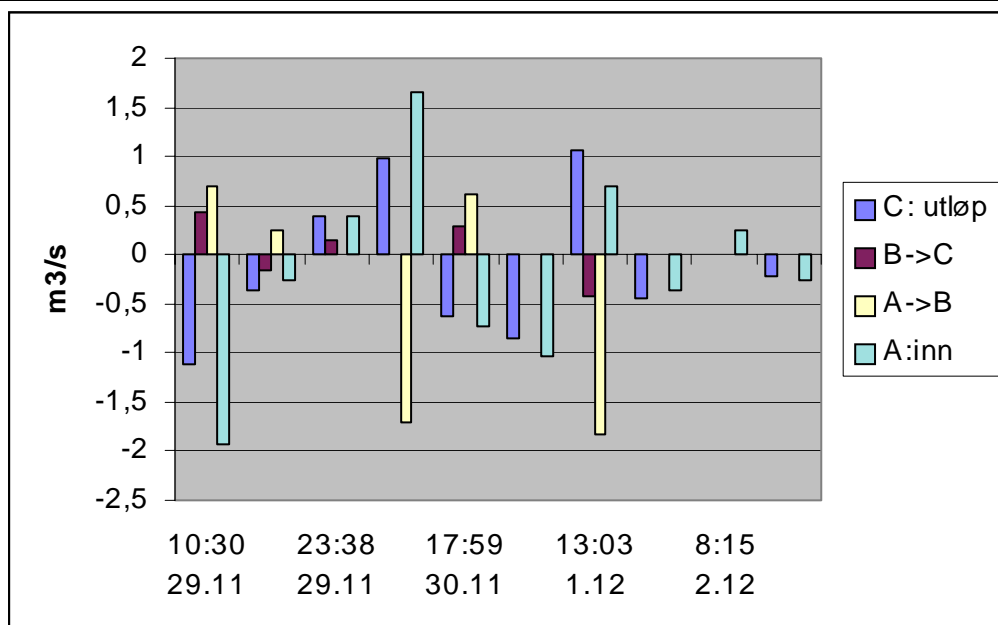
Figur 15. Beregnede vannføringer i kulvertene mellom bassengene A og B (merket A->B), fra B til C (merket B->C). Dette er punktmålinger ved hhv. flo og fjære 29.11-2.12.1999, og er trolig representativt for maksimumsvannføringene gjennom de ulike kulvertene. Positive verdier angir at vann renner inn, negative at vann renner ut av de respektive bassengene.

Som fig. 15 antyder kan vannføringen gjennom de største kulvertene, inn til basseng A og mellom A og B, komme opp mot $2 \text{ m}^3/\text{s}$. Vannføringen i de mindre kulvertene er fysisk begrenset av størrelsen på løpene og kommer knapt over $1 \text{ m}^3/\text{s}$. Fig. 15 viser også at vannstrømmen kan gå i ulike retninger samtidig i kulvertene mellom bassengene i Herstrømbukta. Dette skjer fordi bassengene har varierende grad av oppstuvning. Vannet kan f.eks. renne ut i begge ender samtidig. Veid over tid er den samlede vannføringen gjennom Herstrømbukta mellom $0,1$ og $0,3 \text{ m}^3/\text{s}$. Beregningene antyder at mest vann kommer inn i systemet nedenfra, ved Killingrud, og tilsvarende stuves opp der når vannstanden går ned ved fjære sjø. Ved lav vannstand i Drammenselva kan hovedkulvertene inn til basseng A ligge mer eller mindre tørrlagte.

Vannutskiftningen kan bare bedres ved å redusere eller fjerne de fysiske sperringene som hindrer utveksling av vann bassengene imellom. I prioritert rekkefølge betyr dette nedre kulvert ved basseng C (fylling ved Fallaksøya), kulvert mellom basseng B og C (under E134 mot øst), og kulvert inn til basseng A (under E134 mot vest). Kulvertene mellom basseng A og B virker å være tilstrekkelig dimensjonert og det er ikke behov for tiltak her i første omgang.

Det foreslås at veifyllingen mot Fallaksøya fjernes helt, og erstattes med en bruløsning. Dette vil innebære at man går tilbake til situasjonen slik den var i 1976. Eventuelle bunnterskler i utløpet fra Herstrømbukta (C) fjernes samtidig slik at vann fra Drammenselva uhindret kan gå inn i basseng C, og blande seg med alle vannlag i dette bassenget. Dette vil gi en langt mindre belastet vannkvalitet i basseng C. Oppstuvninger gjennom tidevannssyklusen vil fjernes helt og vannutskiftningens hastighet vil dermed øke vesentlig. Målingene viser at elva har betydelig bedre vannkvalitet enn de innenforliggende bassengene i Herstrømbukta. En hurtigere innblanding av elvevann vil dermed automatisk ha gunstig effekt på forholdene i Herstrømbukta.
