RAPPORT LNR 4295-2000

Prosedyreundersøkelse -
forurenset grunn på
Verksmoen, Evje og
Hornnes kommune

Tittel Prosedyreundersøkelse – forurenset grunn på Verksmoen, Evje og Hornnes kommune	Løpenr. (for bestilling)	Dato
	4295-2000	31.10.2000
Forfatter(e) Iversen, Eigil Rune Mohn, Henning	Prosjektnr. Undernr.	Sider
	O-20101	35
	Fagområde	
	Miljøgifter	
	Geografisk område	Trykket
	Aust-Agder	NIVA 2000

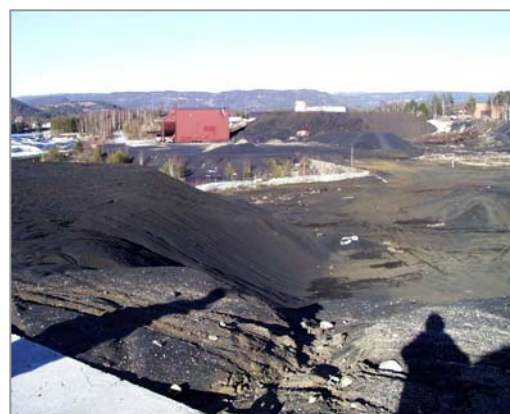
Figur 2. Oversikt over Verksmoen

Idag er det relativt lite slagget igjen. De områdene der det før var store slaggtipper er idag bare dekket av et tynt slagglag på noen centimeter. De største slaggmengdene er idag lokalisert der den eldste

slaggen er deponert, den såkalte bøtteslaggen. Dette avfallet er forholdsvis grovkornet. En del slagge er idag tydelig brunfarget i overflaten. Dette tyder på at avfallet fortsatt inneholder kisminerale som forvitrer under utfelling av jernhydroksid. En kan derfor forvente at deler av avfallet fortsatt produserer tungmetallholdig sigevann.

Slaggdeponiet er lokalisert nedenfor veien over Verksmoen inntil Otra nedenfor fossen. Området drenerer til Otra. To synlige bekker passerer over en betongmur som avgrensner deponiet mot Otra. Den sørligste bekken er synlig tungmetallpåvirket (brunfarget). Den nordlige bekken kommer ut som en grunnvannstilførsel ved foten av veien ovenfor. Det strømmer ut grunnvann flere steder på deponiområdet. Grunnen på hele det gamle industriområdet er trolig tungmetallforurenset. Dette gjelder særlig i det området der det foregikk mottak og lagring av malm og der det ble foretatt røsting. Det er vanskelig å kartlegge området mer detaljert uten omfattende grunnundersøkelser. Hele området som dekker et areal på ca. 30000 m² drenerer mot Otra.
