RAPPORT LNR 5151-2006

Forurensningstilstanden i sedimenter i Drammenselva.

Tiltaksvurdering ved overfylling
av sprengsteinmasser

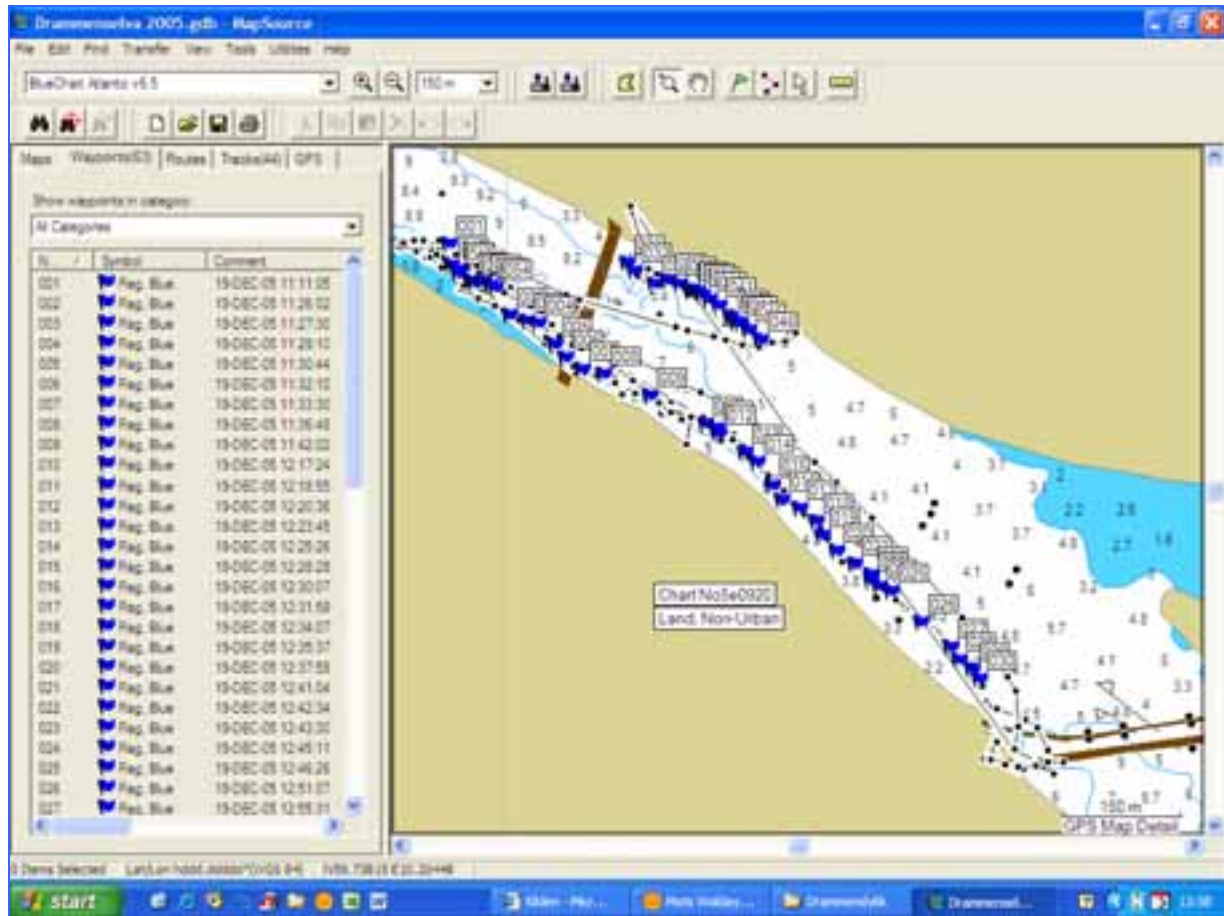
Dykker med kommunikasjon svømte langs bunnen og rapporterte overgang fra løst til fast sediment. Fast sediment ble definert som sedimenter hvor det var vanskelig å stikke mer enn fingrene ned i sedimentet. Båten med reservedykker og båtfører fulgte rett over dykkeren. Hver gang dykkeren rapporterte overgang til fastere bunnsediment ble det laget en waypoint på GPS (Garmin 60CS) (**Figur 2**), og Vedlegg A.

Figur 2. Bildet ('screen print') viser waypoints (blå flagg) samlet inn langs østre og vestre elvebredd i nedre del av Drammenselva. Waypoints markerer overgang fra løse til faste bunnsedimenter.
