**Miljøovervåkning, strømundersøkelser,  
sedimentkartlegging og vurdering av  
sedimenttildekking - Fase 2 kartlegging  
ved U-864 høsten 2006.**

Tittel Miljøovervåkning, strømundersøkelser, sedimentkartlegging og vurdering av sedimenttildekking - Fase 2 kartlegging ved U-864 høsten 2006	Løpenr. (for bestilling) 5279/2006	Dato 01.12.2006
	Prosjektnr. Undernr. 26265	Sider Pris 52
Forfatter(e) Frode Uriansrud Jens Skei Tom Mortensen	Fagområde Miljøgifter	Distribusjon Ikke frigitt 2014 - sperring opphevet
	Geografisk område Hordaland	Trykket NIVA

Oppdragsgiver(e) Geoconsult	Oppdragsreferanse Knut Fjeld
--------------------------------	---------------------------------

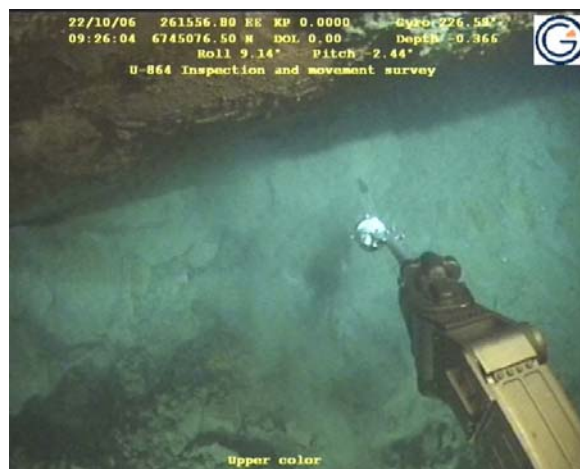
Ca. 5 uker etter endt feltarbeid ble det besluttet å gjennomføre en etterkontroll for å dokumentere tilstanden til vraket etter endt mudring. Dette fordi vraket begynte å bevege seg som følge av mudringsarbeidene. Kontrollen innebar MBE (Multibeam) kartlegging innenfor 100 x 100 m rundt akterskipet for å vise ny masselokalering rundt vraket, visuell inspeksjon av vrak (sprekker i sveiser), måling av pitch/roll og dybder på akterskip, måling av gap mellom akterskip og sedimenter og sedimentkjerner i mudringshullet. 22.10 2006 ble det i mudringshullet ved hjelp av en ROV-operert prøvetaker samlet inn sedimentkjerner fra 4 stasjoner. Prøverørene hadde spesialdesignede lange håndtak for å komme til under kjølen. 2 kjerner ble tatt horisontalt i gravehullet inn mot kjølen (Figur 4), mens 2 andre kjerner ble tatt vertikalt i bunn av gravehullet. Tabell 1 gir en oversikt over plassering av de ulike kjernene. Formålet med sedimentprøvetakingen inn mot kjølen var å påse at leiren nær kjølen ikke er kvikksølvforurenset. Hvis sedimentene nær kjølen er kvikksølvforurenset kan dette indikere at det er eller har vært løst kvikksølv inne i kjølen på vraket.

**Figur 4.** Horisontal sedimentprøvetaking inn mot kjølen i etterkant av mudringsarbeidene.

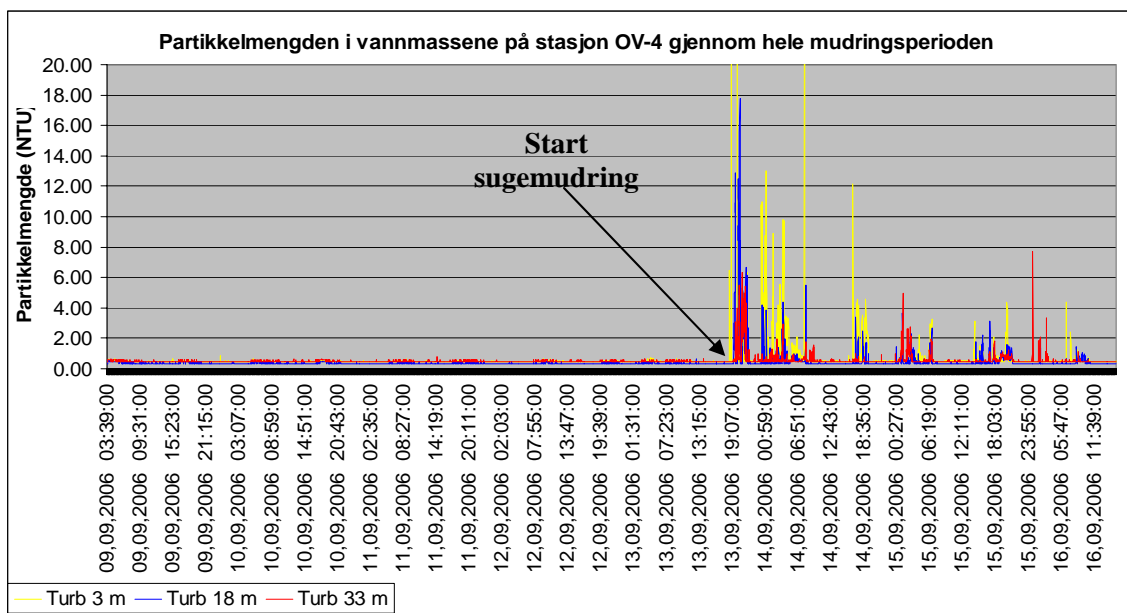
**Figur 15.** Partikkelmengden i 3 vannlag (3 m, 18 m og 33 meter over sjøbunnen) på overvåkingsstasjon 4 (OV-4) i perioden fra 09/9- 06 til 16/9-06. Målingene er foretatt med en DL7 ca. 200 meter nordvest for mudringslokaliteten.

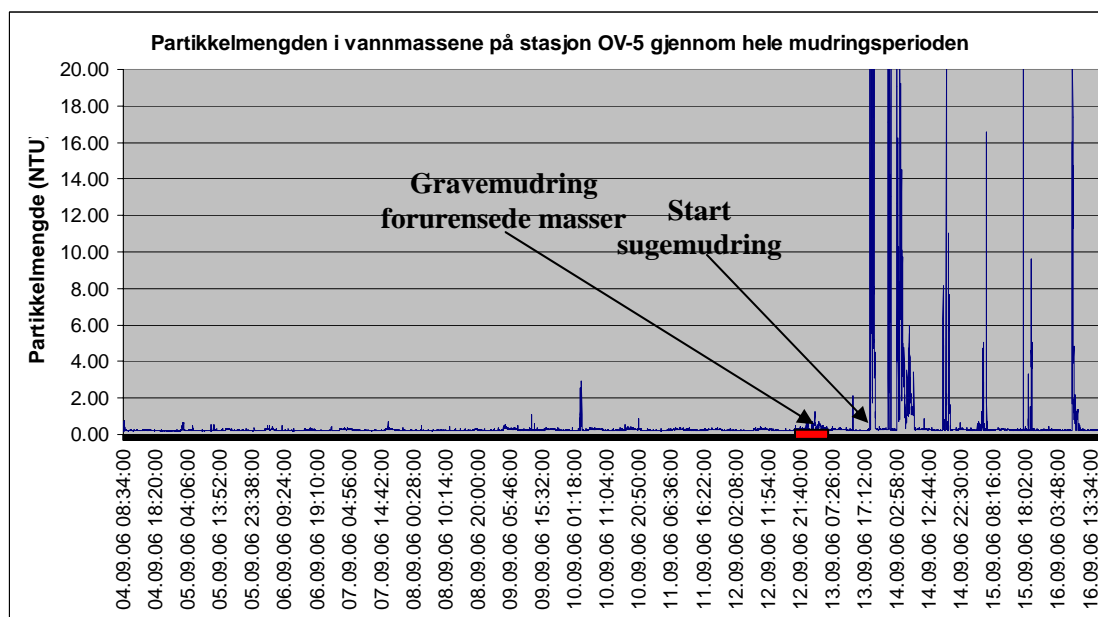
**Figur 16.** Partikkelmengden i bunnvannet ca. 1 meter over sjøbunnen på overvåkingsstasjon 5 (OV-5) i perioden fra 09/9- 06 til 16/9-06. Målingene er foretatt med RCM9 ca. 120 meter nord for mudringslokaliteten.

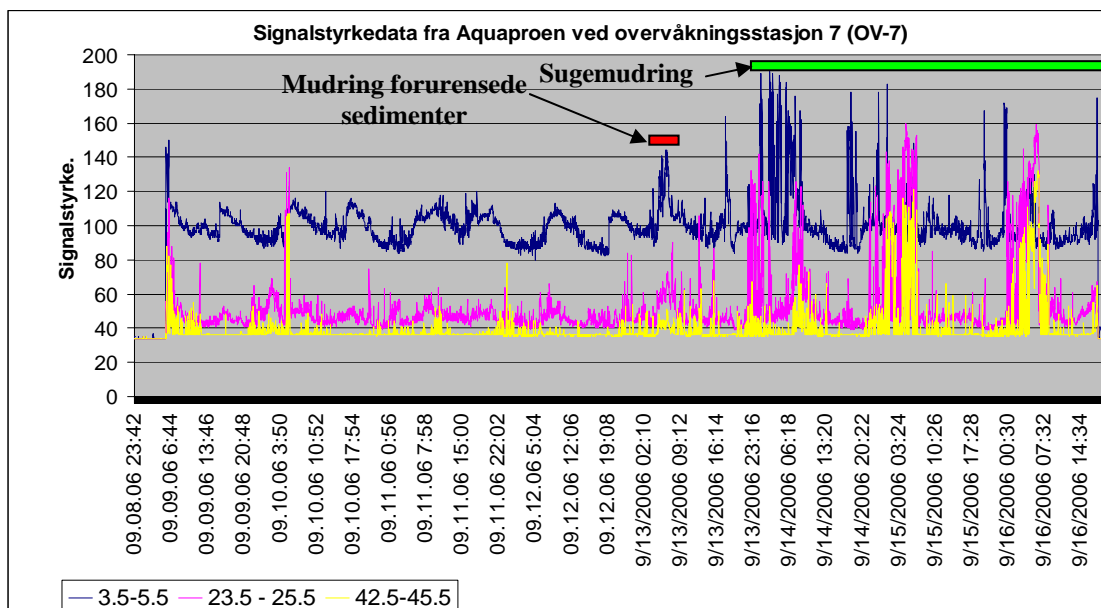
**Figur 17.** Partikkelmengden i bunnvannet ved 3 vanddyb (3,5-5,5 m, 23,5-25,5 m og 42,5-45,5 m over sjøbunnen). Partikkelmengden er representert ved signalstyrkeverdier fra Aquaproen på overvåkingsstasjon 7 (OV-7) i perioden fra 08/9-06 til 16/9-06. Signalstyrkedata gir en indikasjon på mengden partikler i vannmassene. Ved høyere verdier er det generelt mer partikler i vannmassene. Fisk og organismer som vandrer opp og ned i vannmassene kan også påvirke signalstyrken. NB ! Dataene gir ikke absolutte partikkelmengder i vannmassene.

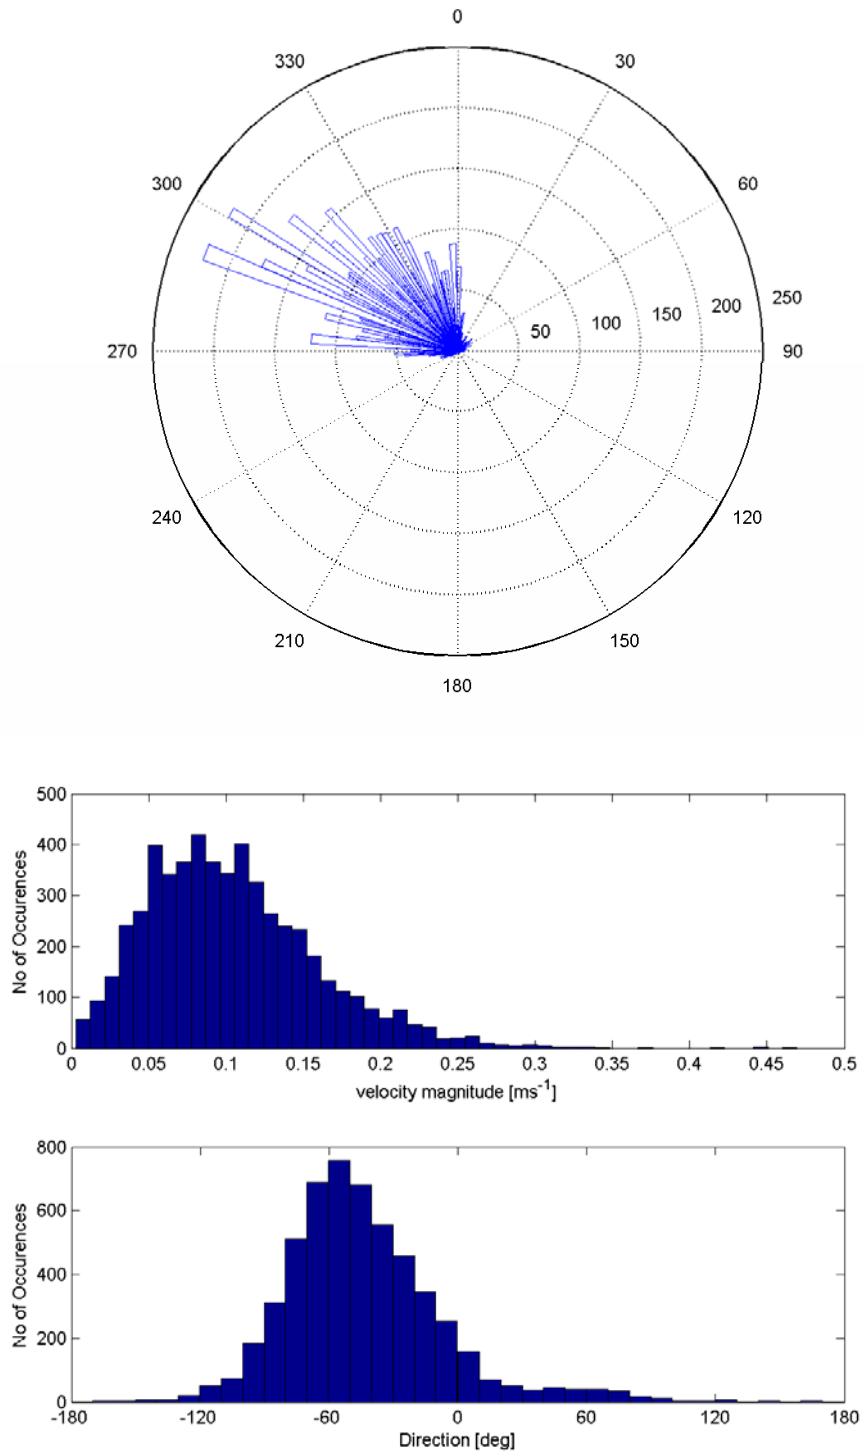
OV-1 (RCM-9 N346)

**Figur 21.** Strømmålinger ved overvåkningsstasjon OV-1(RCM-9 1346). Figuren viser dominerende strømretning og frekvens til de ulike hastighetene. Gjennomsnittshastighet = 0.1 m/s og maksimumshastigheten = 0.46 m/s.

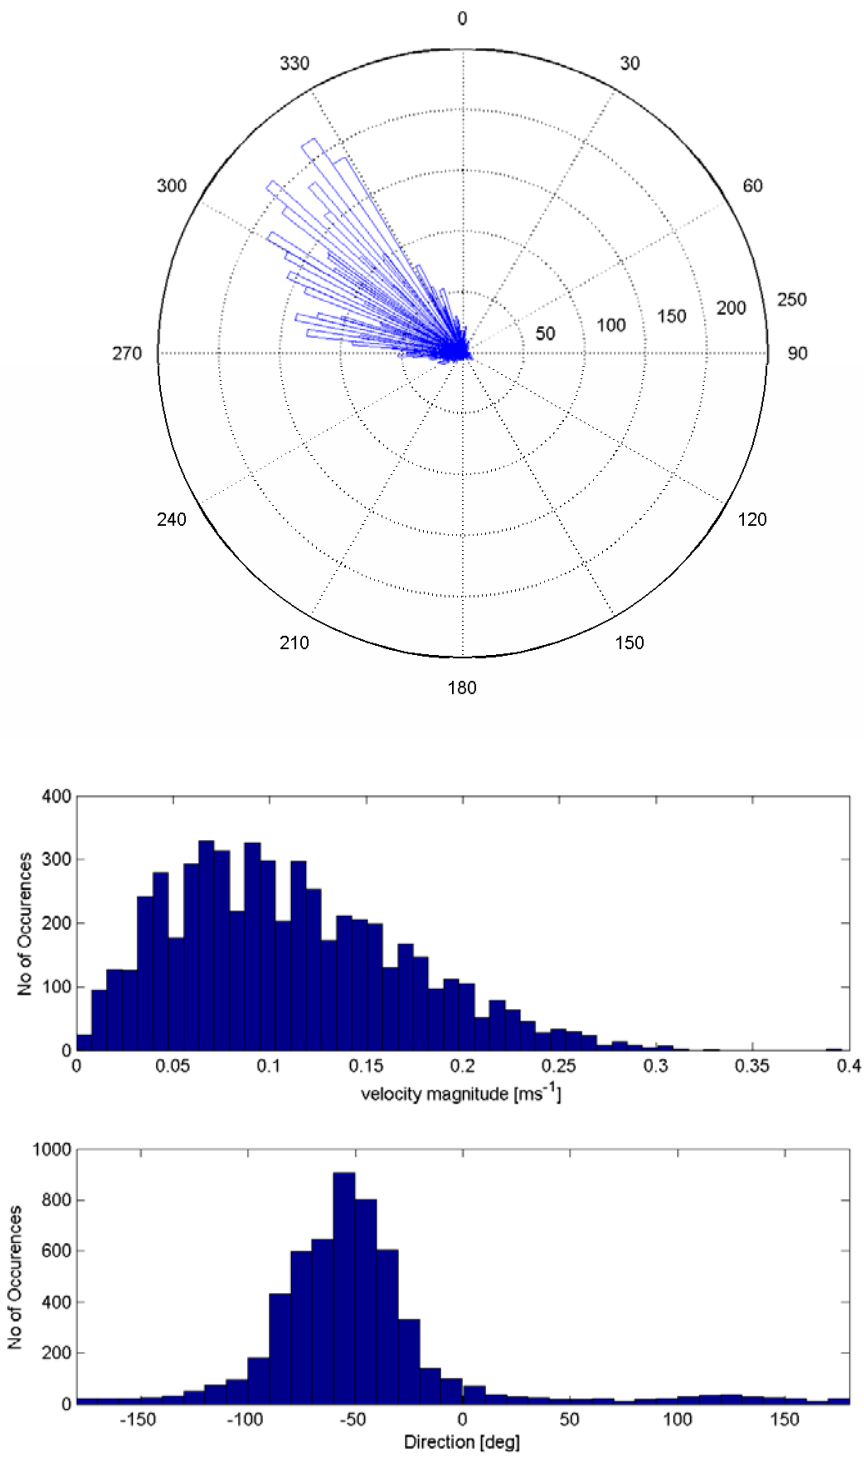
OV-3 (RCM-9 635)

**Figur 22.** Strømmålinger ved overvåkingsstasjon OV-3 (RCM-9 635). Figuren viser dominerende strømretning og frekvens til de ulike hastighetene. Gjennomsnittshastighet = 0.1 m/s og maksimumshastigheten = 0.39 m/s.

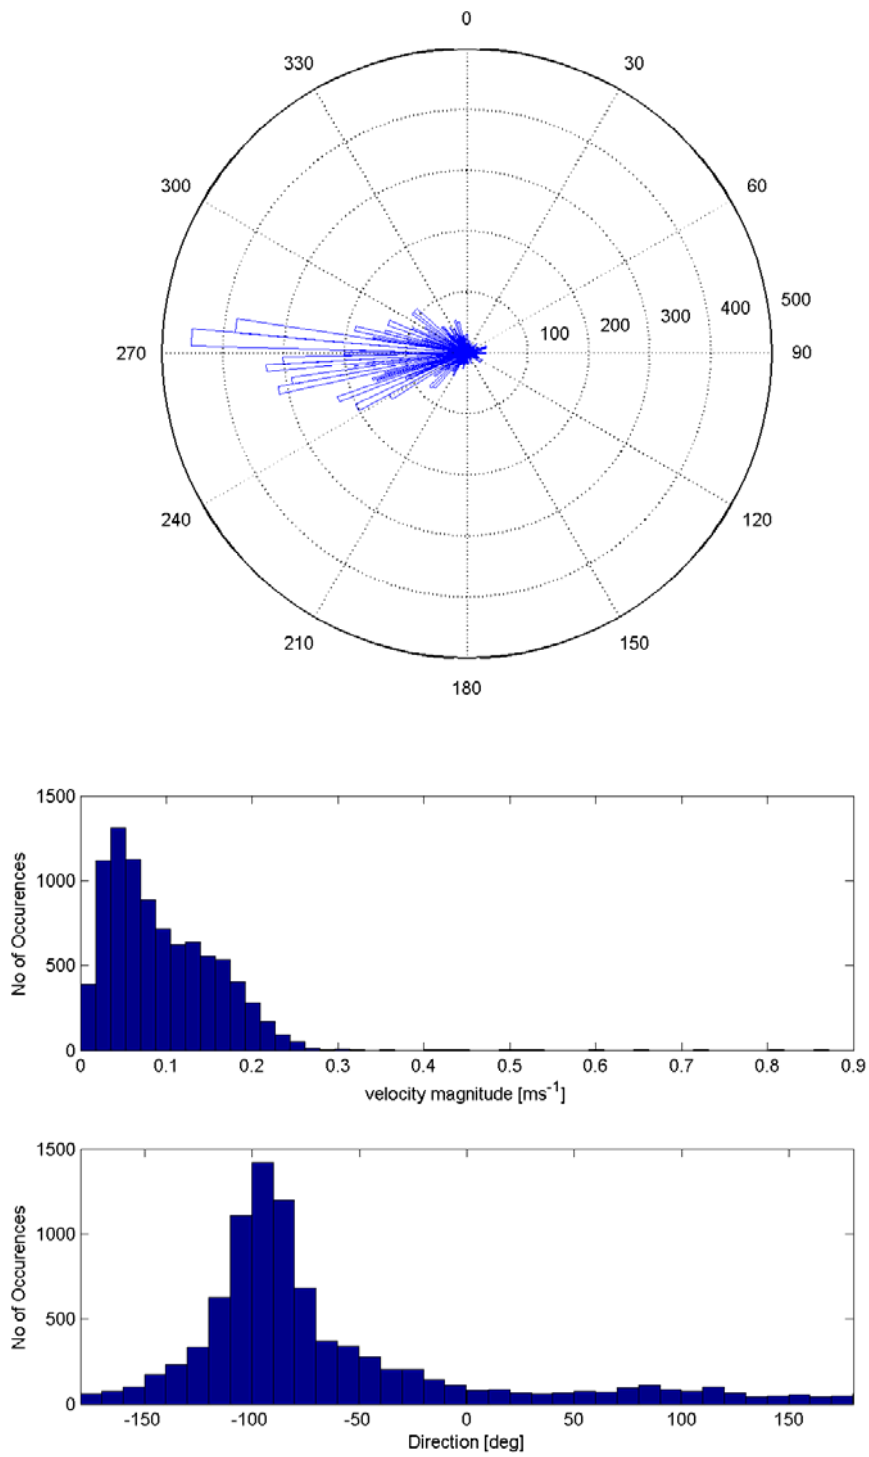
OV-5 (RCM-9 225)

**Figur 23..** Strømmålinger ved overvåkingsstasjon OV-5 (RCM-9 225). Figuren viser dominerende strømretning og frekvens til de ulike hastighetene. Gjennomsnittshastighet = 0.1 m/s og maksimumshastigheten = 0.87 m/s.

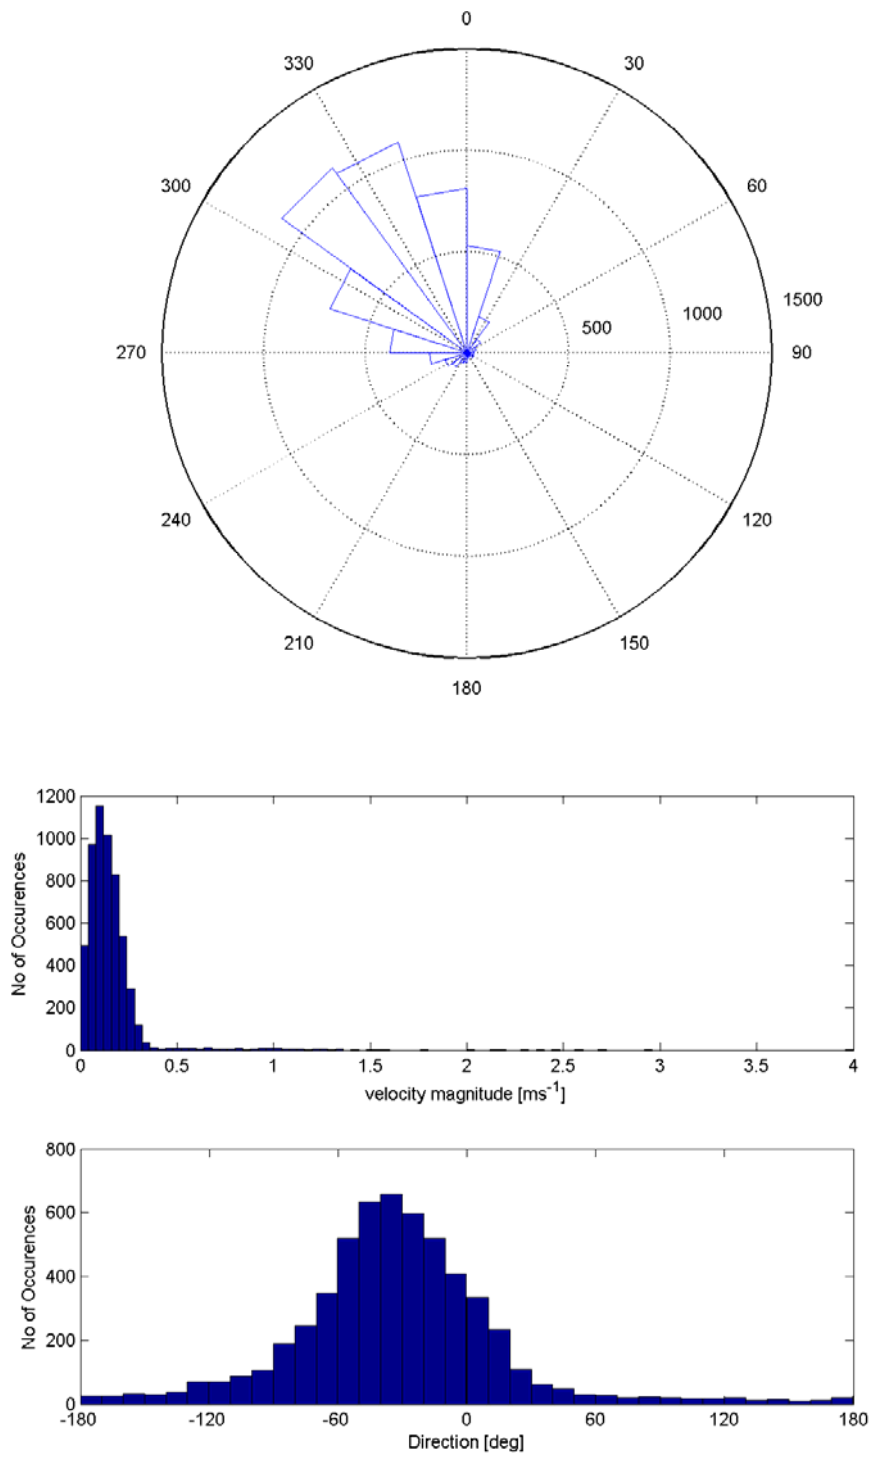
**Figur 24.** Strømmålinger 3 meter over sjøbunn ved overvåkingsstasjon OV-7 (Aquapro). Figuren viser dominerende strømreretning og frekvens til de ulike hastighetene. Gjennomsnittshastighet = 0.1 m/s og maksimumshastigheten = 0.46 m/s.

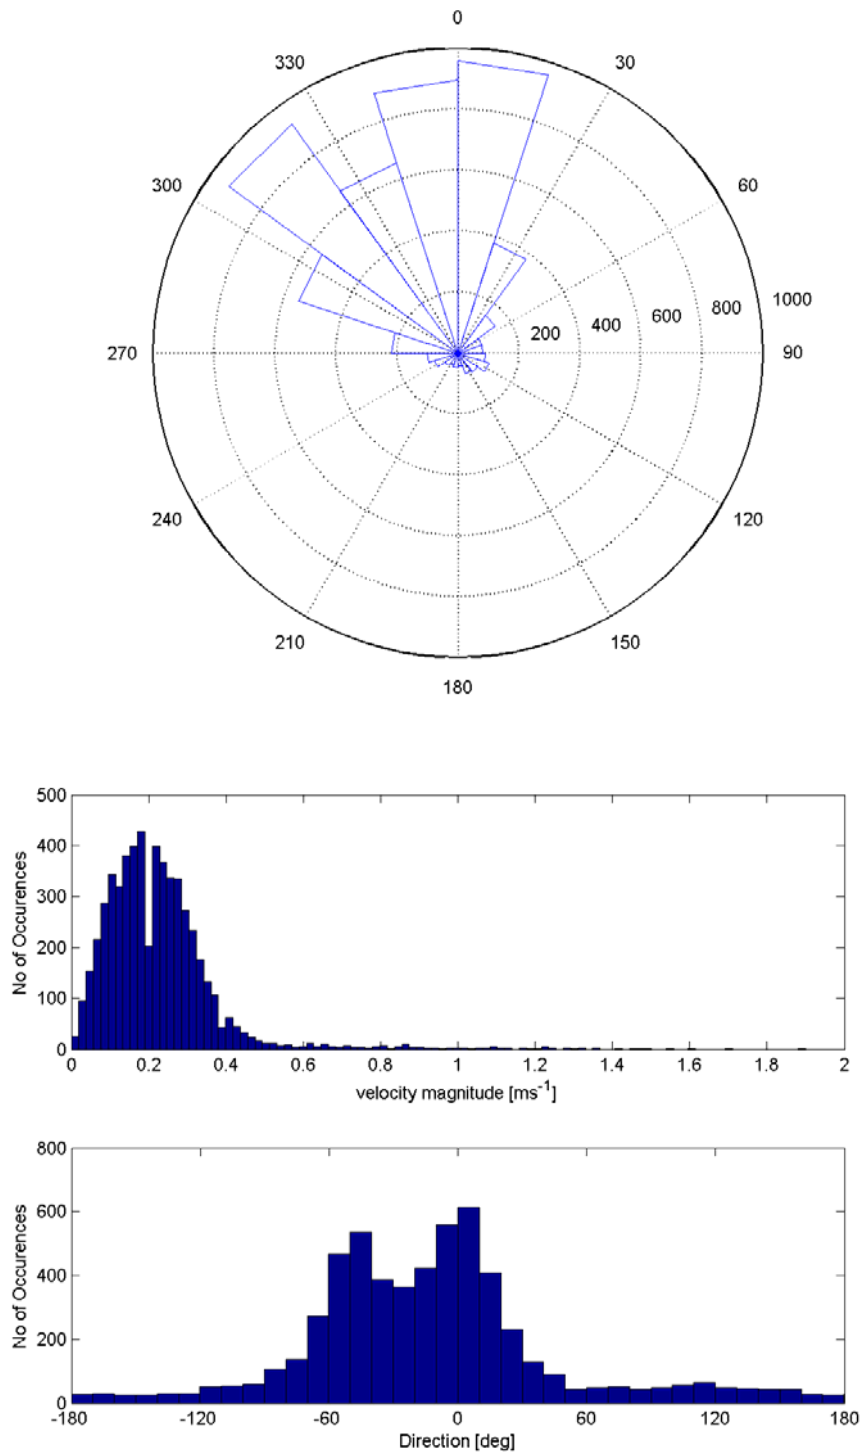
**Figur 25.** Strømmålinger 20 meter over sjøbunn ved overvåkningsstasjon OV-7 (Aquapro). Figuren viser dominerende strømmretning og frekvens til de ulike hastighetene. Gjennomsnittshastighet = 0,2 m/s og maksimumshastigheten = 0,73 m/s.

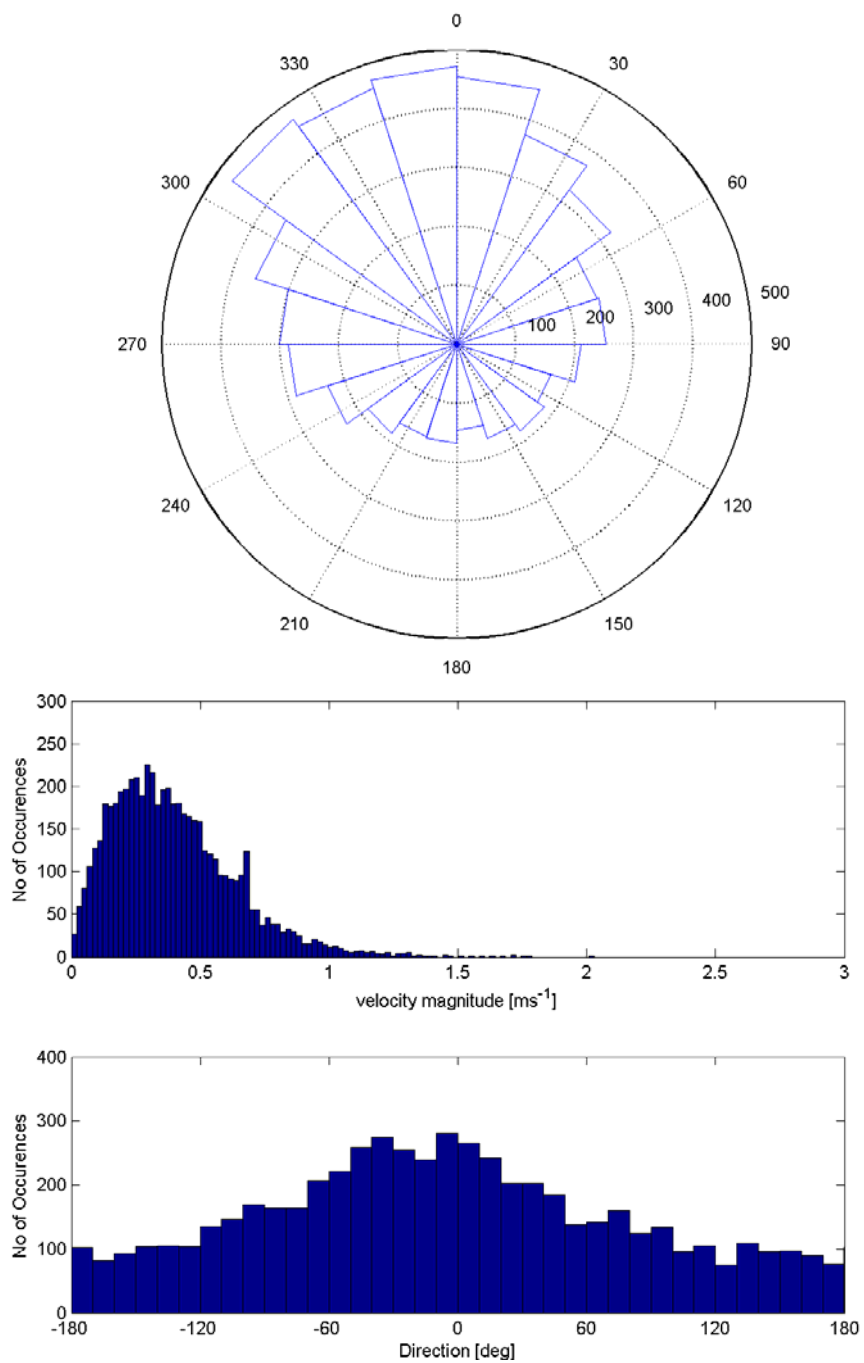
**Figur 26.** Strømmålinger 40 meter over sjøbunn ved overvåkningsstasjon OV-7 (Aquapro). Figuren viser dominerende strømrretning og frekvens til de ulike hastighetene. Gjennomsnittshastighet = 0,2 m/s og maksimumshastigheten = 1,60 m/s.
