Hannevika

Undersøkelser vedrørende
tildekkingen av forurensede
sedimenter

Tittel Hannevika. Undersøkelser vedrørende tildekkingen av forurensede sedimenter	Løpenr. (for bestilling) 5328-2007	Dato 31.5.2007
	Prosjektnr. Undernr. 26281	Sider Pris 52
Forfatter(e) Jarle Molvær og Aud Helland	Fagområde Oseanografi Miljøgifter	Distribusjon
	Geografisk område Vest-Agder	Trykket NIVA

Oppdragsgiver(e) Fylkesmannen i Vest-Agder, Kristiansand.	Oppdragsreferanse 2003/93
--	------------------------------

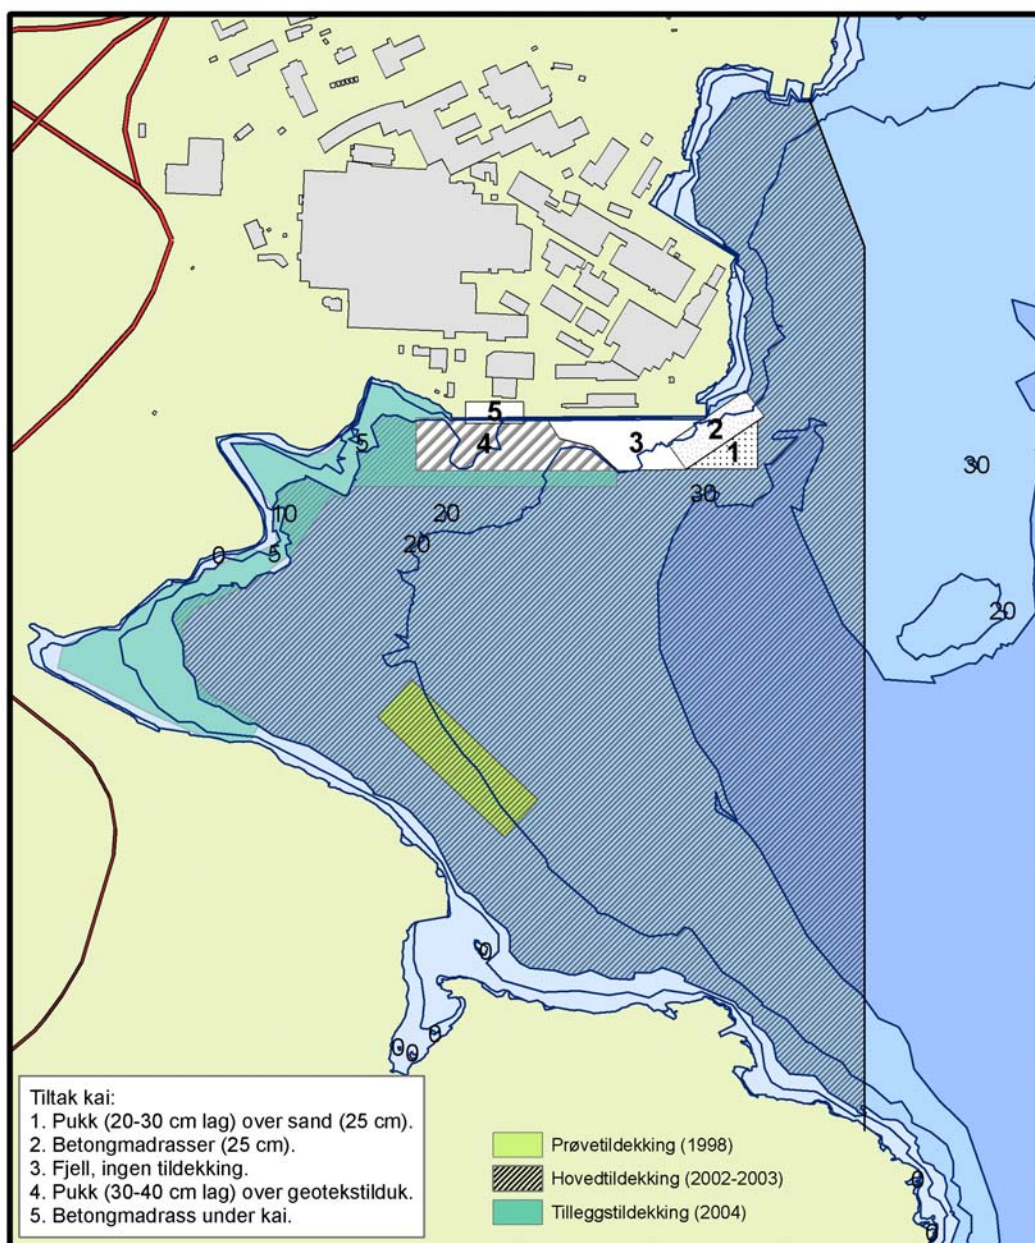
I 2002 ble det igangsatt en tildekking av de forurensede sedimentene i Hannevika (**Figur 1**, **Figur 2** og **Figur 3**). Dekklaget skulle ideelt ha en tykkelse på minst 25 cm. Undersøkelser i 2004 (Næs og Rygg, 2004) og 2005 (Skaar, 2005, Nilsson, 2005) viste at tildekkingslaget i enkelte områder ikke var tilfredsstillende. Det var knyttet flest spørsmål til området fra den NV enden av Falconbridgekaia til ut i sentrale deler av bukta. I områdene ved kaia kan årsaken til utilfredsstillende dekklag være erosjon, mens i de sentrale områdene kan årsaken være gjennombrudd i, eller oppressing av de løse underliggende sedimentene. Det kan også være en sedimentfokusering sentralt i bukta med partikler transportert inn fra omkringliggende områder.

Figur 2. Oversikt over tildekkinger i Hannevik og ved Falconbridges hovedkai tidsrommet 1998-2004 (kilde: Fylkesmannen i Vest-Agder).

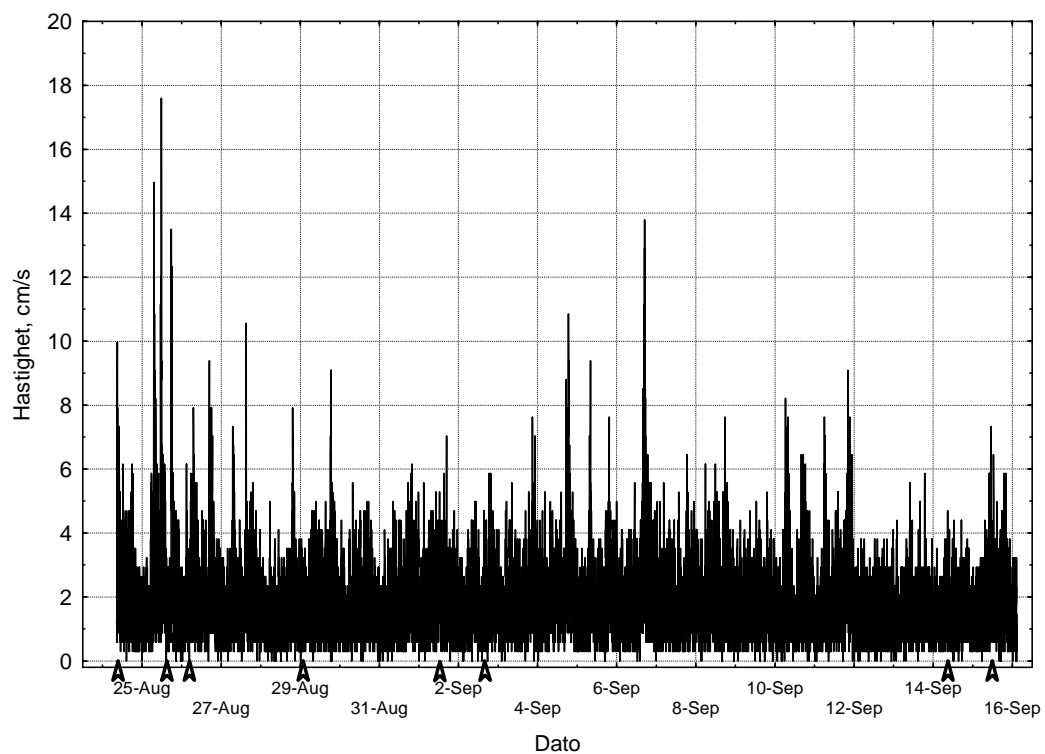
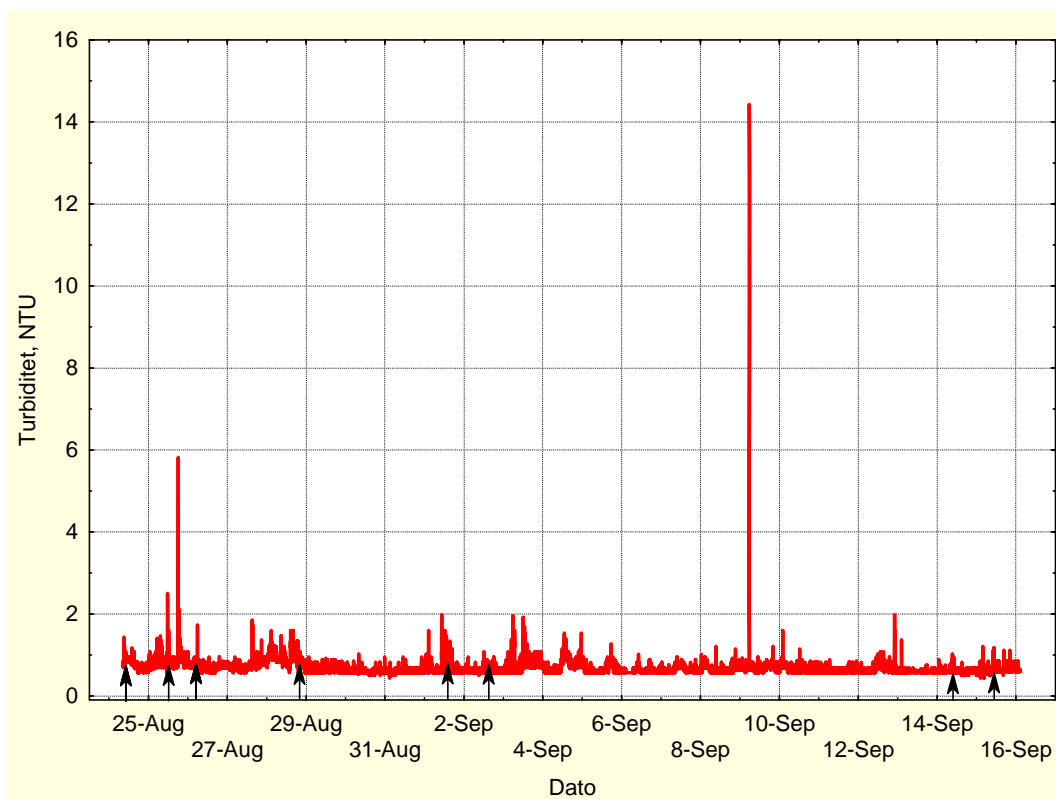
Sett i forhold til et "normalnivå" på ca. 0,5-1 NTU var turbiditetverdiene jevnt over lave (jfr. også **Tabell 8**). Av 16386 registreringer var bare 4 verdier over 2 NTU (**Figur 12**). Maksimumverdien på 14,3 NTU den 9.9.06 kl. 0542 kan ikke sees i sammenheng med noen kjent skipsbevegelse. To verdier fra 25.8.06 (5,8 NTU kl. 1806 og 2,5 NTU kl. 1138) ble registrert den dagen *Federal Weser* forlot Hannevika, men tidspunktene samsvarer ikke med tidspunktet for avgang. Derimot sees mindre økninger i turbiditet ved enkelte andre skipsbevegelser

Figur 11. Stasjon S1 ved vestre ende av hovedkai. Strømhastighet (øverst) og turbiditet (nederst). På øverste figur er tidspunkt for avganger-/ankomster vist med piler på tidsaksen.

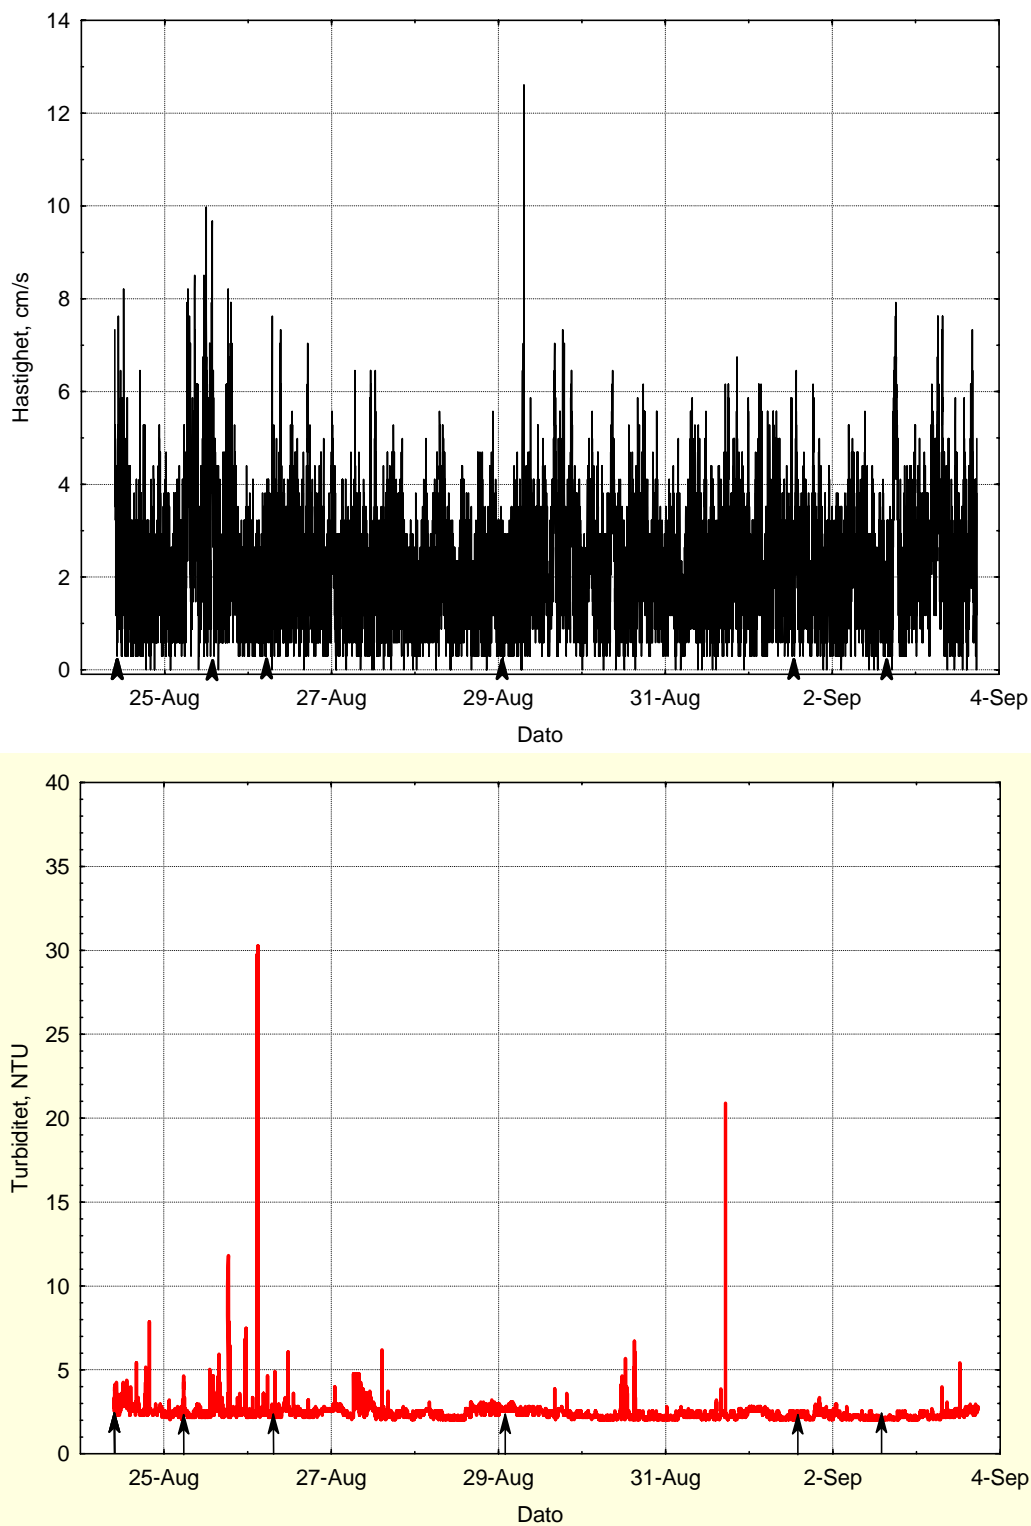
Sett i forhold til et ”normalnivå” på ca. 0,5-1 NTU for turbiditet var verdiene jevnt over lave, og det var relativt få registreringer 2 NTU (**Figur 14**). Maksimumverdiene på ca. 30 NTU den 26.8.06 og ca. 22 NTU den 31.8.07 kan ikke sees i sammenheng med noen kjent skipsbevegelse. Noen høye verdier fra 25.8.06 (5-10 NTU) kan skyldes ankomst av *Federal Weser*, mens høye verdier i tidsrommet kl. 0140-0150 samsvarer ikke med tidspunktet for kjente avganger eller ankomster. Derimot sees mindre økninger i turbiditet ved enkelte andre skipsbevegelser

Som tidligere nevnt var det heller ikke sterk nedbør eller uvanlig stor avrenning fra land omkring disse tidspunktene. En annen mulighet er at det gjennom de fem avløpsledningene som munner ut vest og sør for hovedkaia (se **Figur 6**) i varierende grad slippes ut avløpsvann med stort partikkelinnhold. Vi kjenner ikke partikkelkonsentrasjonen/turbiditeten i disse vannstrømmene, men vurdert ut fra vannmengden alene er det sannsynlig at de tre industriutslippene (ca. 23000 m³/d, jfr. Vedlegg A) har betydelig større påvirkning enn det kommunale overvannet (ca. 0,09 m³/d som gjennomsnitt i 2006). I august var for øvrig de kommunale overløpene i drift bare en dag (jfr. kap. 2.3) og kan dermed ikke ha sammenheng med høy turbiditet både den 26.8.06 og 31.8.06.

Figur 13. Stasjon S2 sør for hovedkai. Strømhastighet (øverst) og turbiditet (nederst). Tidspunkt for avganger/-ankomster vist med piler på tidsaksen.

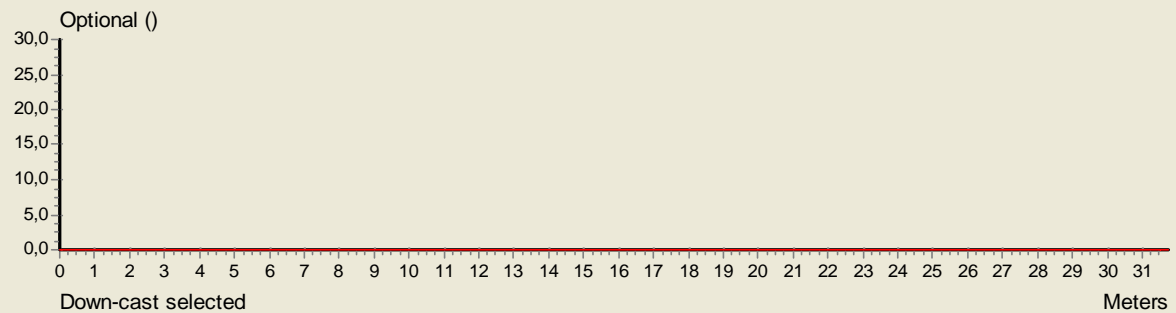
Begge stasjonene viser oppvirvling av sedimenter. Ved V4 kunne oppvirvlede partikler sees tydelig på overflata.

Figur 23. Vertikalprofil av turbiditet 24.8.06 for stasjonene V1 (øverst), V2, V3 og V4 (nederst)

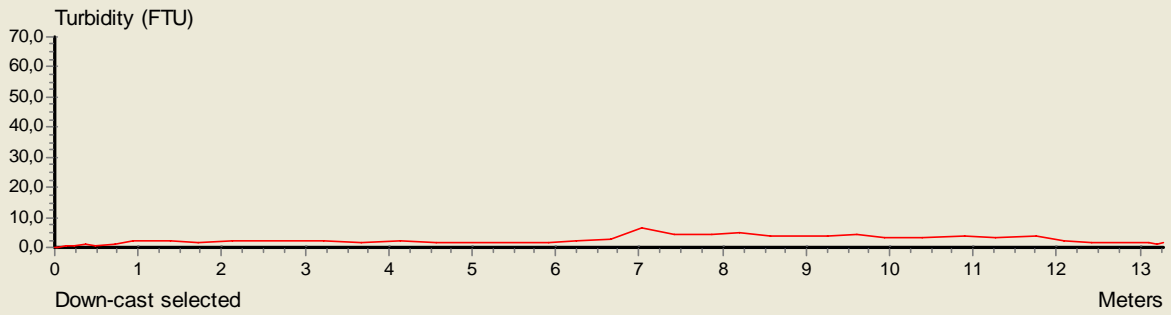
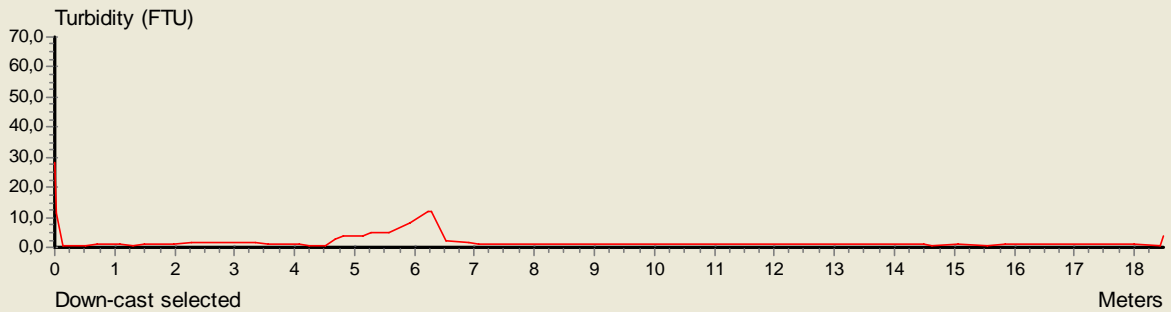
Stasjonene der det ble gjort målinger av turbiditet er vist i *Figur 8* (nedre del) og resultatene er sammenfattet i *Figur 24* og i mer detalj på *Figur 25* og *Figur 26*. Målingene på stasjonene V4 og V5/V6 ble gjort hhv. før og etter ankomst av *MasterCat*. Sør for ferjekaia ble det målt forholdsvis høy turbiditet. Ved V4 lå det turbide laget nær overflata mens det på V5 og V6 lå fra 6 m dyp og ned mot bunnen.

Figur 26. Vertikalprofil av turbiditet 20.9.06 for stasjonene V4 (øverst), V5, V6 (nederst)
