Hannevika

Undersøkelser vedrørende
tildekkingen av forurensede
sedimenter

Tittel Hannevika. Undersøkelser vedrørende tildekkingen av forurensede sedimenter	Løpenr. (for bestilling) 5328-2007	Dato 31.5.2007
	Prosjektnr. Undernr. 26281	Sider Pris 52
Forfatter(e) Jarle Molvær og Aud Helland	Fagområde Oseanografi Miljøgifter	Distribusjon
	Geografisk område Vest-Agder	Trykket NIVA

Oppdragsgiver(e) Fylkesmannen i Vest-Agder, Kristiansand.	Oppdragsreferanse 2003/93
--	------------------------------

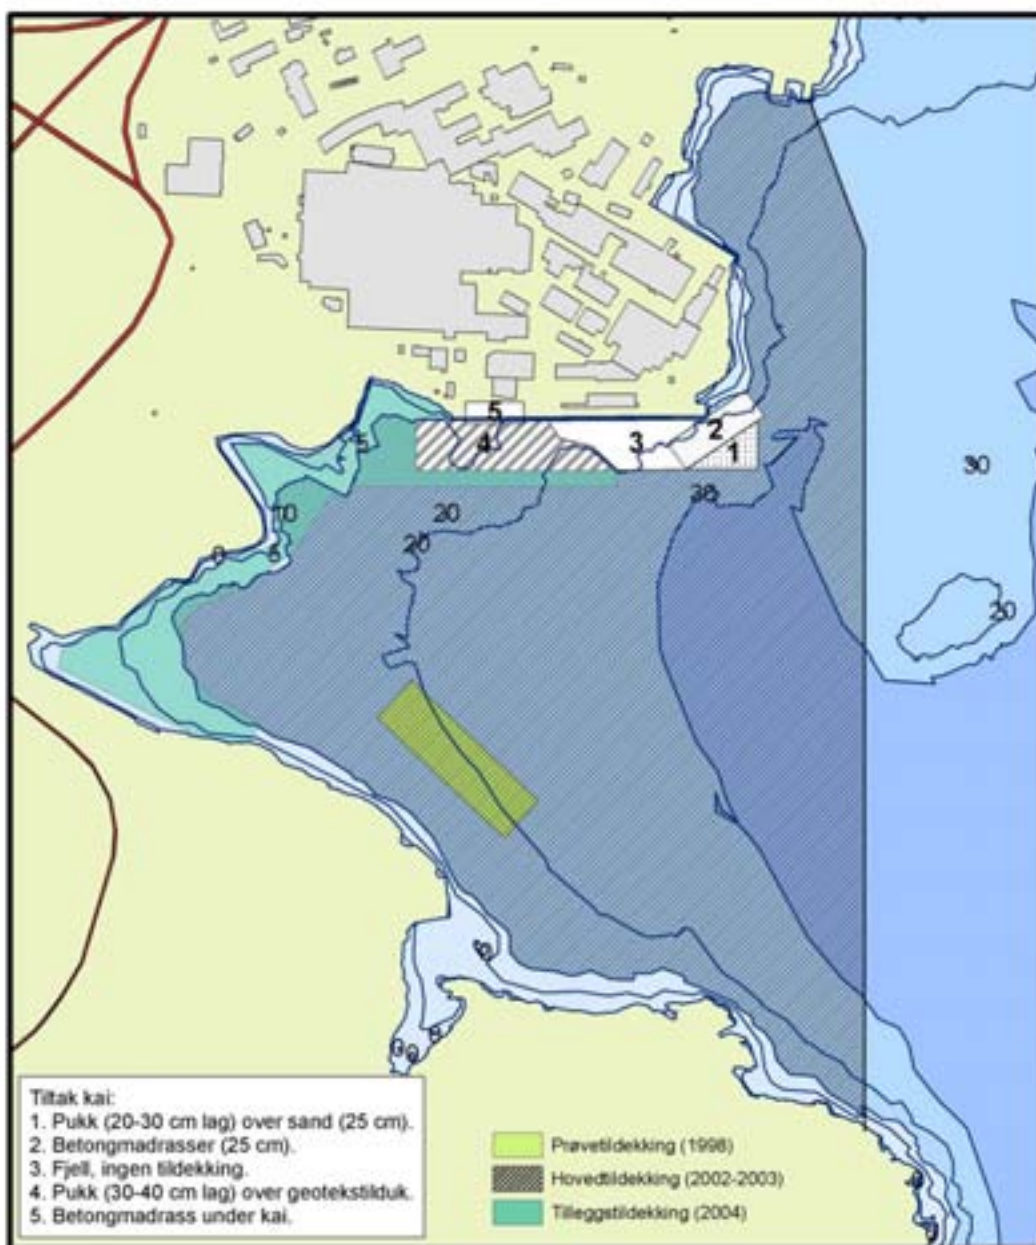
Figur 2. Oversikt over tildekninger i Hannevik og ved Falconbridges hovedkai tidsrommet 1998-2004 (kilde: Fylkesmannen i Vest-Agder).

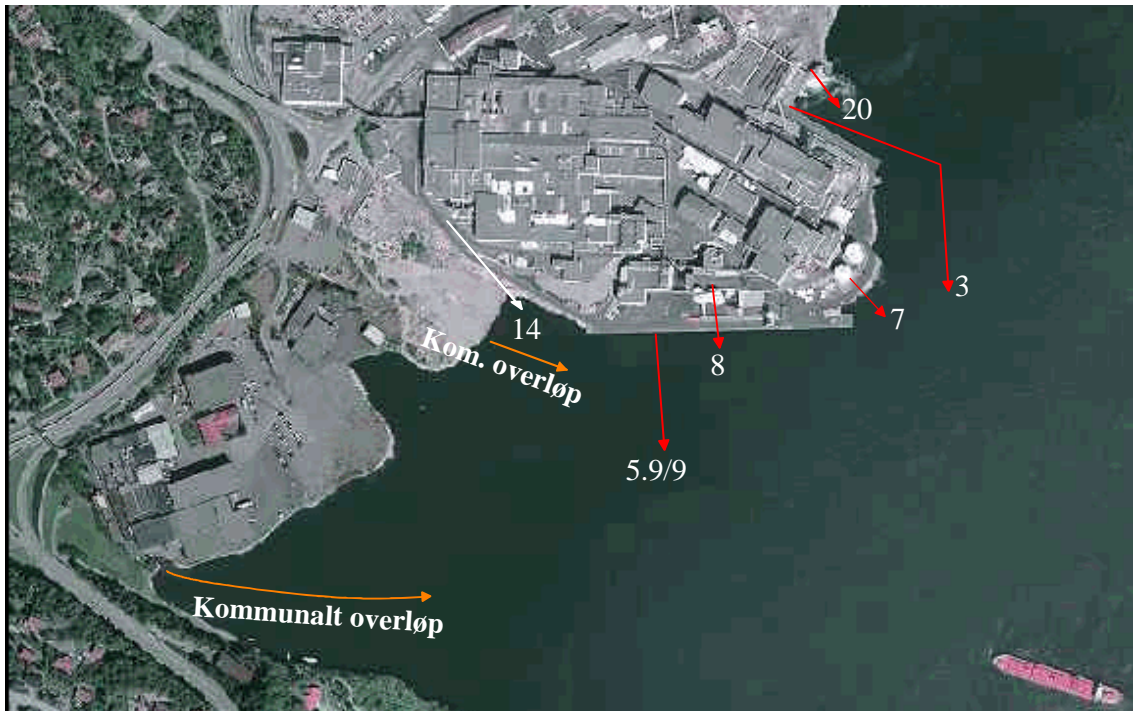
Tilstanden i Hannevika påvirkes i første rekke av utslipp nr. 9 og nr. 14 som særlig bidrar med nikkel, jern og sink. Dessuten vil sannsynligvis manøvrering (baking) av båter ved østre enden av hovedkaia iblant føre fortynnet avløpsvann fra utslipp nr. 7 innover i bukta. Strømretningen utenfor Hannevika er varierende og sannsynligvis i hovedsak nord-sør. Det betyr i så fall at fortynnet avløpsvann fra utslippene 20, 3 og 7 iblant føres sørover til munningen av vika med risiko for at noe føres inn i Hannevika med tidevann eller pga. virkning av vind.

Figur 6. Plassering av utslipp fra Falconbridge Nikkelverk og av kommunalt overvann. For nærmere beskrivelse se teksten i kap. 2.2-2.3 og Vedlegg A.

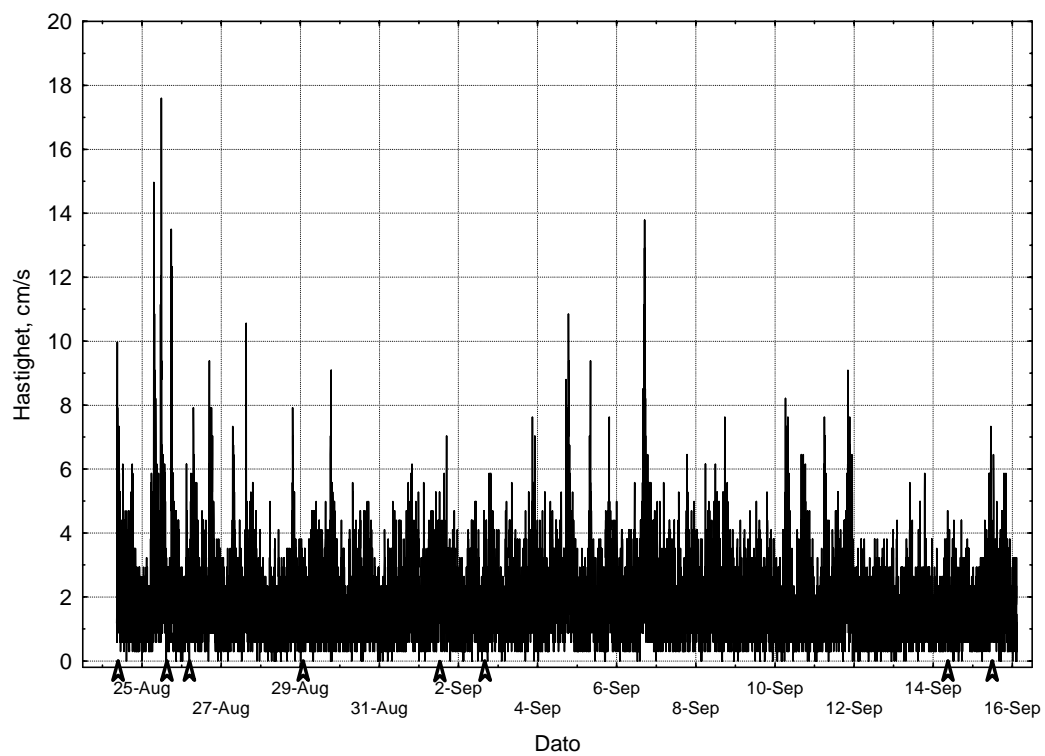
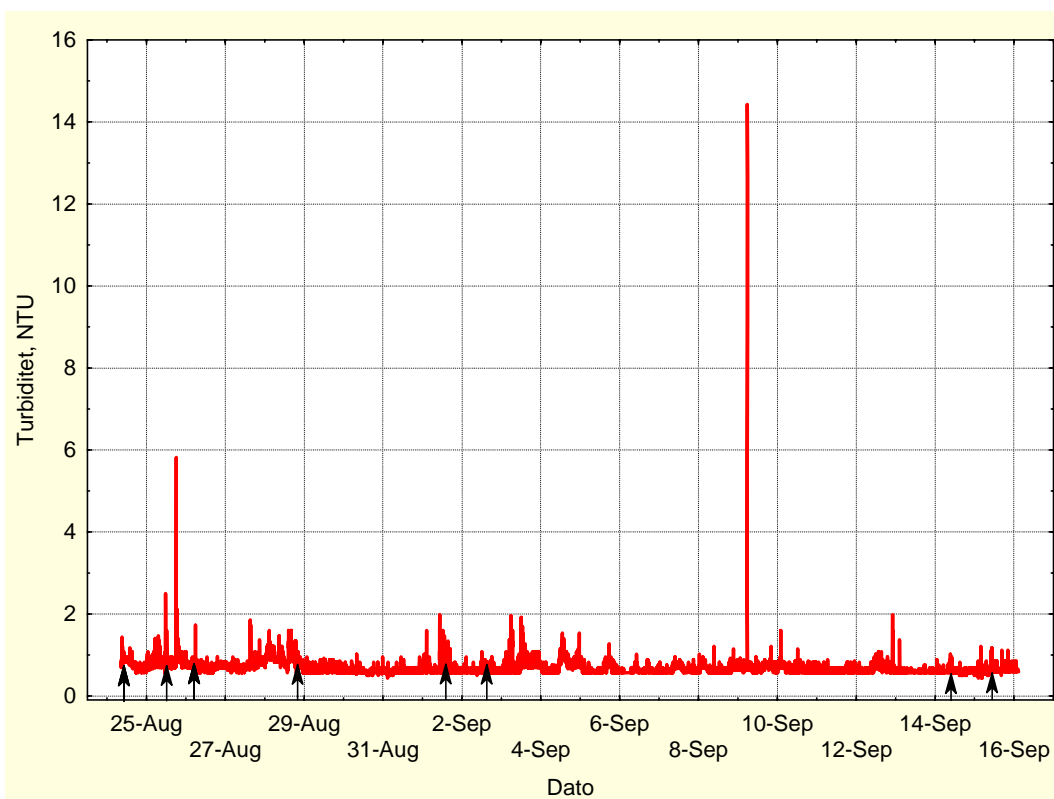
Sett i forhold til et "normalnivå" på ca. 0,5-1 NTU var turbiditetverdiene jevnt over lave (jfr. også **Tabell 8**). Av 16386 registreringer var bare 4 verdier over 2 NTU (**Figur 12**). Maksimumverdien på 14,3 NTU den 9.9.06 kl. 0542 kan ikke sees i sammenheng med noen kjent skipsbevegelse. To verdier fra 25.8.06 (5,8 NTU kl. 1806 og 2,5 NTU kl. 1138) ble registrert den dagen *Federal Weser* forlot Hannevika, men tidspunktene samsvarer ikke med tidspunktet for avgang. Derimot sees mindre økninger i turbiditet ved enkelte andre skipsbevegelser

Figur 11. Stasjon S1 ved vestre ende av hovedkai. Strømhastighet (øverst) og turbiditet (nederst). På øverste figur er tidspunkt for avganger-/ankomster vist med piler på tidsaksen.

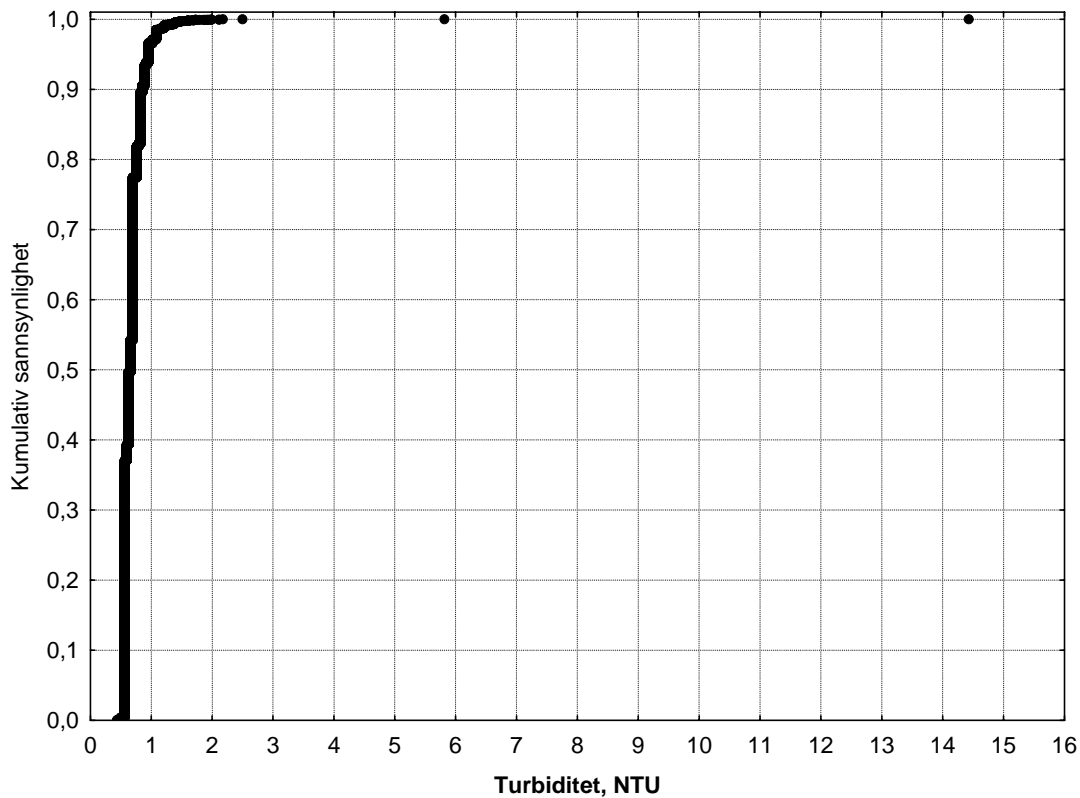
Figur 12. Kumulativ fordeling av turbiditet målt på stasjon S1.

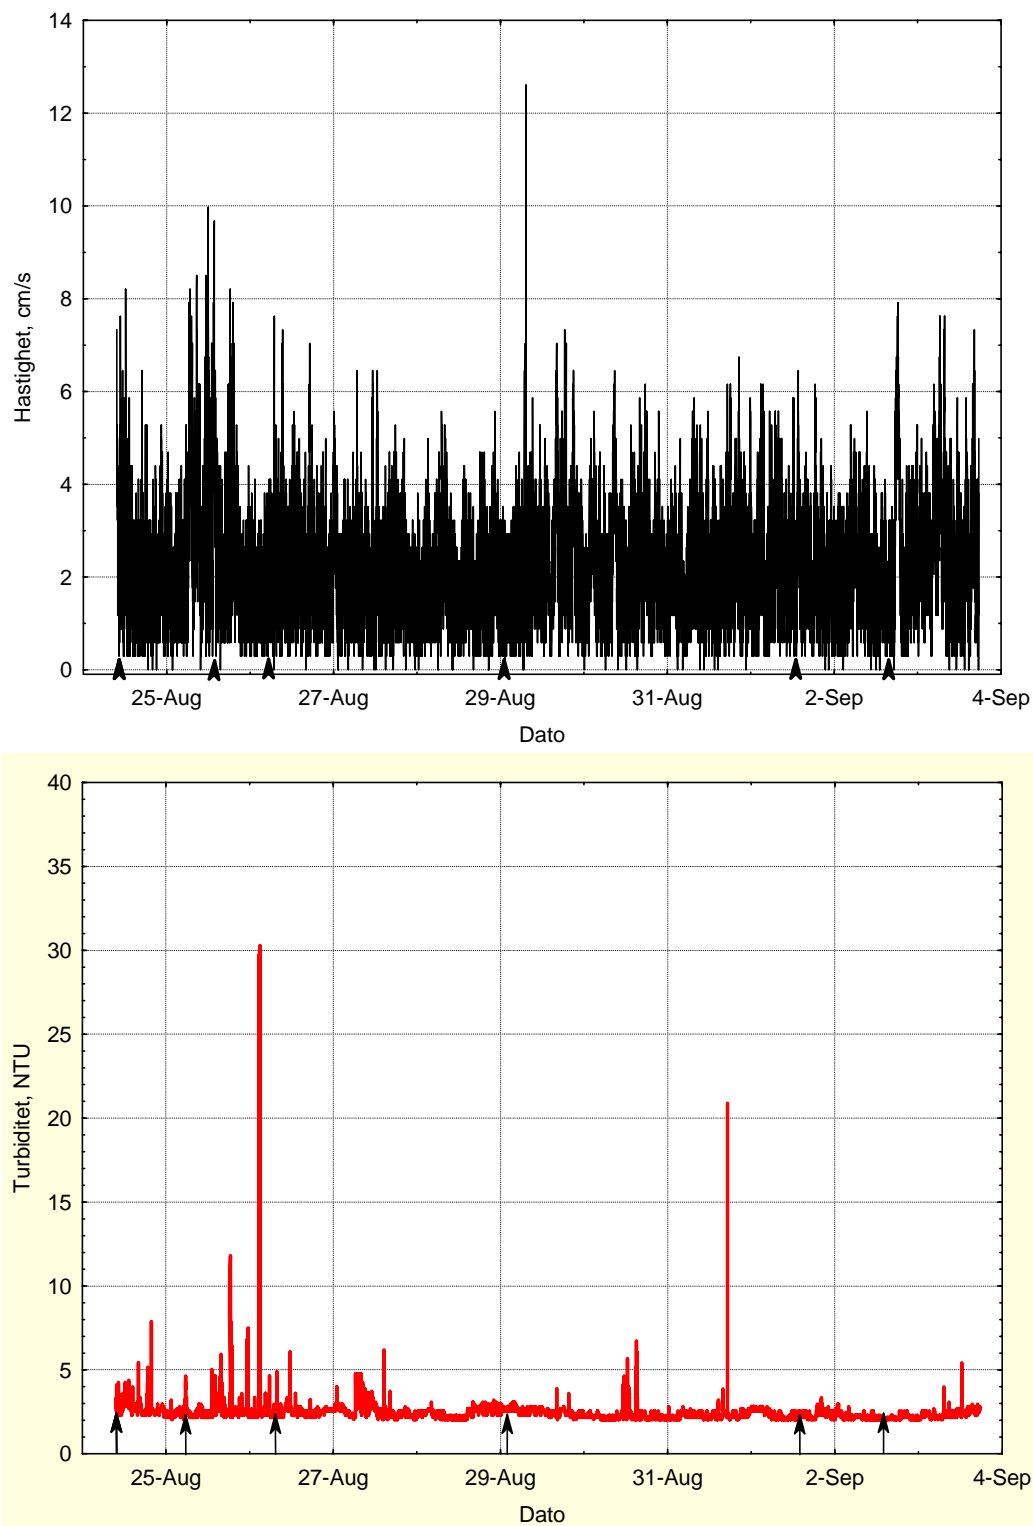
Sett i forhold til et ”normalnivå” på ca. 0,5-1 NTU for turbiditet var verdiene jevnt over lave, og det var relativt få registreringer 2 NTU (**Figur 14**). Maksimumverdiene på ca. 30 NTU den 26.8.06 og ca. 22 NTU den 31.8.07 kan ikke sees i sammenheng med noen kjent skipsbevegelse. Noen høye verdier fra 25.8.06 (5-10 NTU) kan skyldes ankomst av *Federal Weser*, mens høye verdier i tidsrommet kl. 0140-0150 samsvarer ikke med tidspunktet for kjente avganger eller ankomster. Derimot sees mindre økninger i turbiditet ved enkelte andre skipsbevegelser

Som tidligere nevnt var det heller ikke sterk nedbør eller uvanlig stor avrenning fra land omkring disse tidspunktene. En annen mulighet er at det gjennom de fem avløpsledningene som munner ut vest og sør for hovedkaia (se **Figur 6**) i varierende grad slippes ut avløpsvann med stort partikkelinnhold. Vi kjenner ikke partikkelkonsentrasjonen/turbiditeten i disse vannstrømmene, men vurdert ut fra vannmengden alene er det sannsynlig at de tre industriutslippene (ca. 23000 m³/d, jfr. Vedlegg A) har betydelig større påvirkning enn det kommunale overvannet (ca. 0,09 m³/d som gjennomsnitt i 2006). I august var for øvrig de kommunale overløpene i drift bare en dag (jfr. kap. 2.3) og kan dermed ikke ha sammenheng med høy turbiditet både den 26.8.06 og 31.8.06.

Figur 13. Stasjon S2 sør for hovedkai. Strømhastighet (øverst) og turbiditet (nederst). Tidspunkt for avganger/-ankomster vist med piler på tidsaksen.

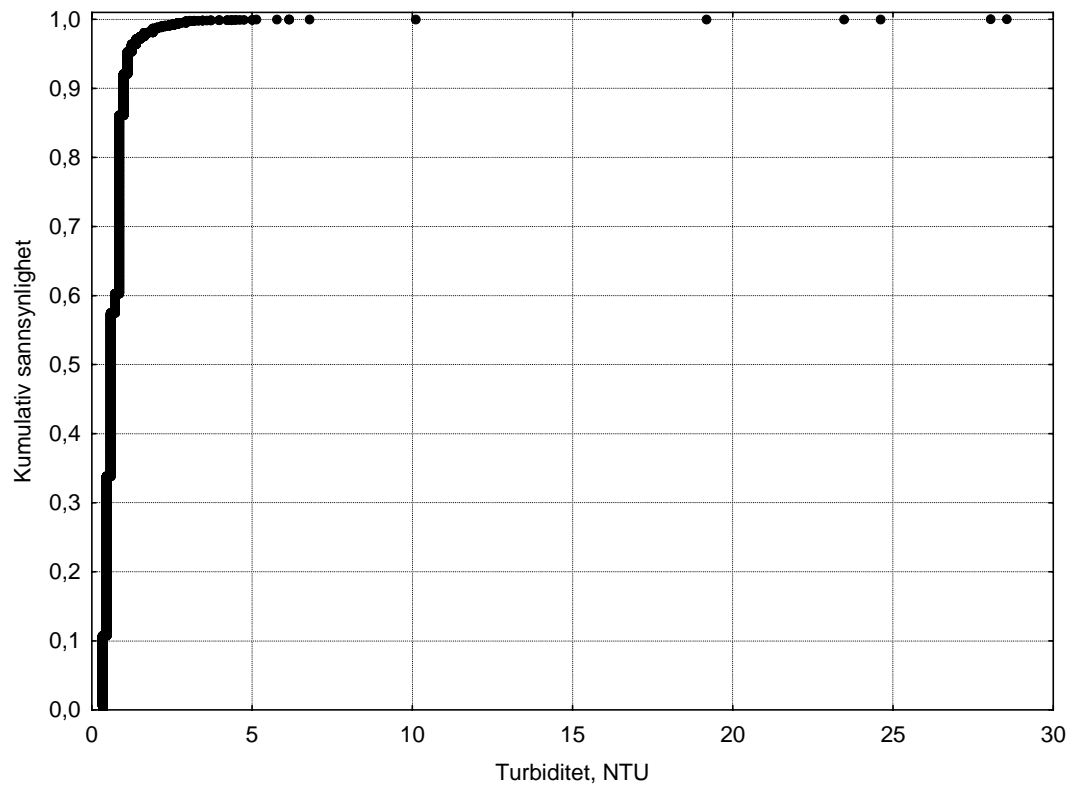
Figur 14. Kumulativ fordeling av turbiditet målt på stasjon S2.

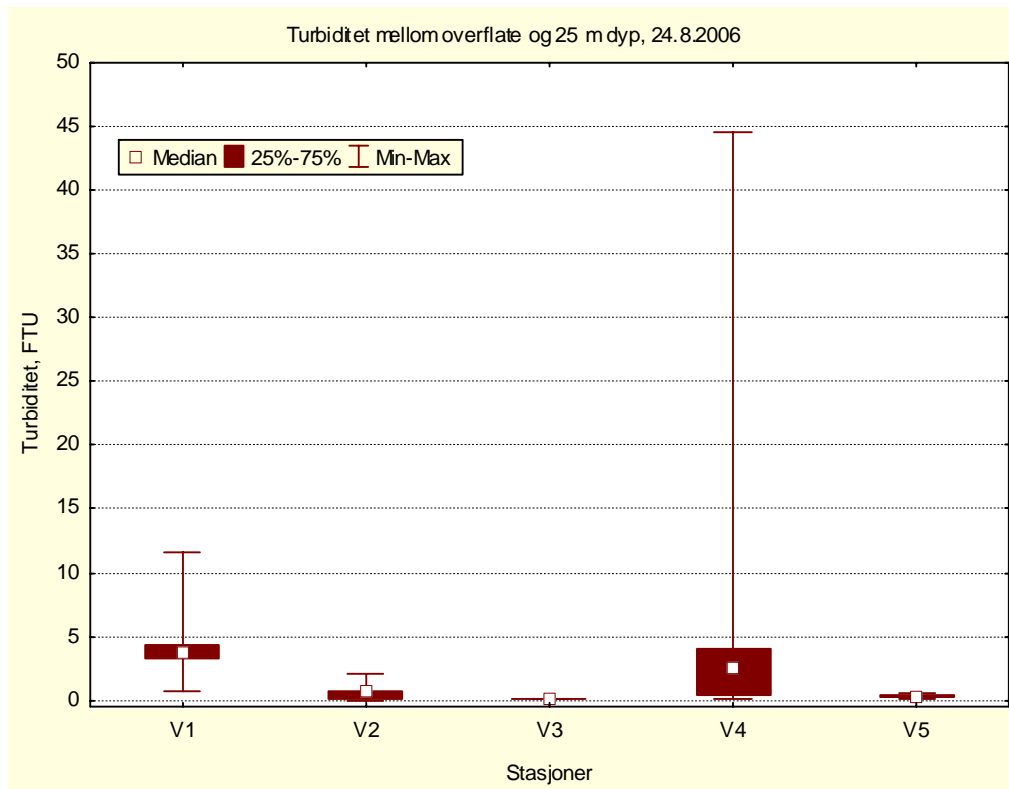
Begge stasjonene viser oppvirvling av sedimenter. Ved V4 kunne oppvirvlede partikler sees tydelig på overflata.

Hannevika østre og Vesterhavn midtre viser omtrent samme verdier og representerer sannsynligvis normalnivåer.

Figur 22. Sammenfatning av turbiditetsmålinger mellom overflate og maksimalt 25 m dyp den 24. august. Stasjonene på x-aksen kan gjenfinnes i **Figur 8**.

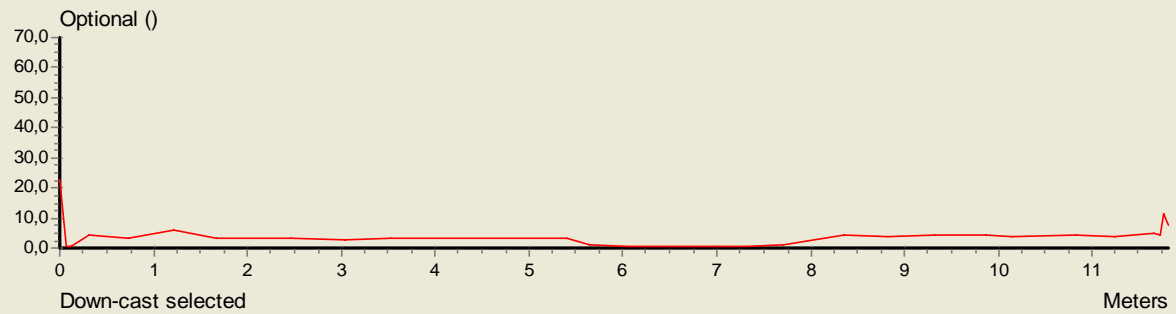
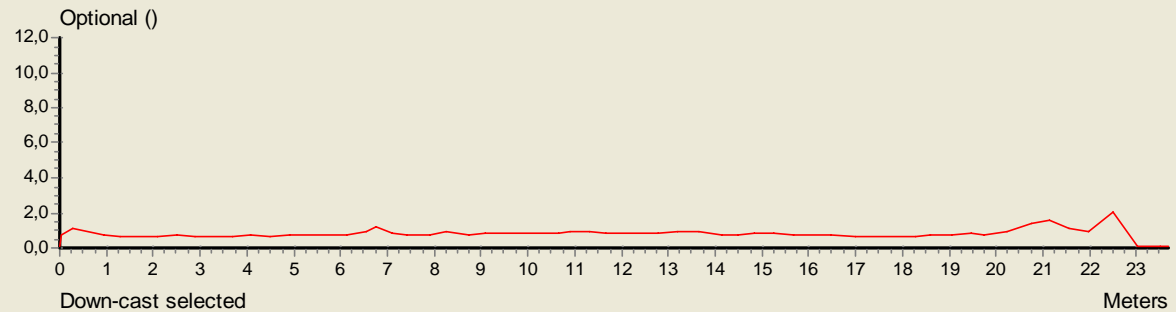
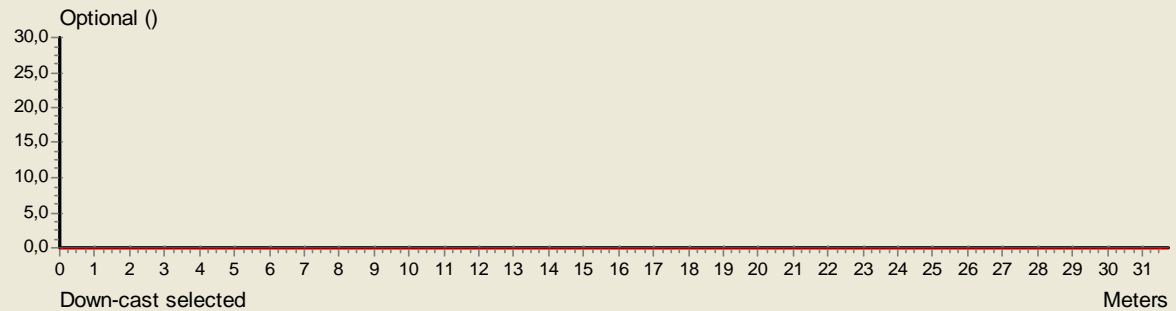
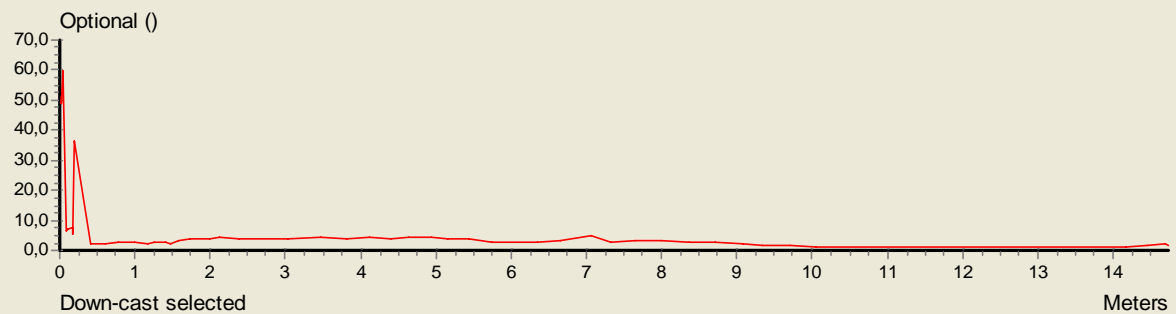
Figur 23. Vertikalprofil av turbiditet 24.8.06 for stasjonene V1 (øverst), V2, V3 og V4 (nederst)

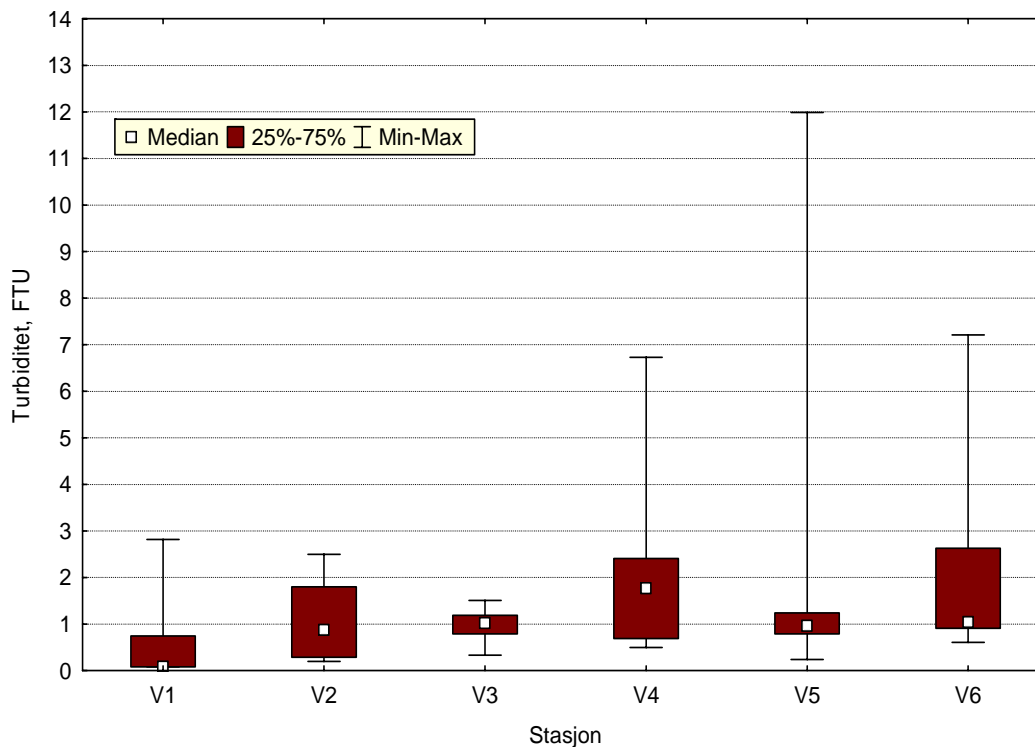
Stasjonene der det ble gjort målinger av turbiditet er vist i *Figur 8* (nedre del) og resultatene er sammenfattet i *Figur 24* og i mer detalj på *Figur 25* og *Figur 26*. Målingene på stasjonene V4 og V5/V6 ble gjort hhv. før og etter ankomst av *MasterCat*. Sør for ferjekaia ble det målt forholdsvis høy turbiditet. Ved V4 lå det turbide laget nær overflata mens det på V5 og V6 lå fra 6 m dyp og ned mot bunnen.

**Figur 24.** Sammenfatning av turbiditetsmålinger mellom overflate og maksimalt 25 m dyp den 20. september. Stasjonene på x-aksen gjenfinnes i *Figur 8* - nederste del.

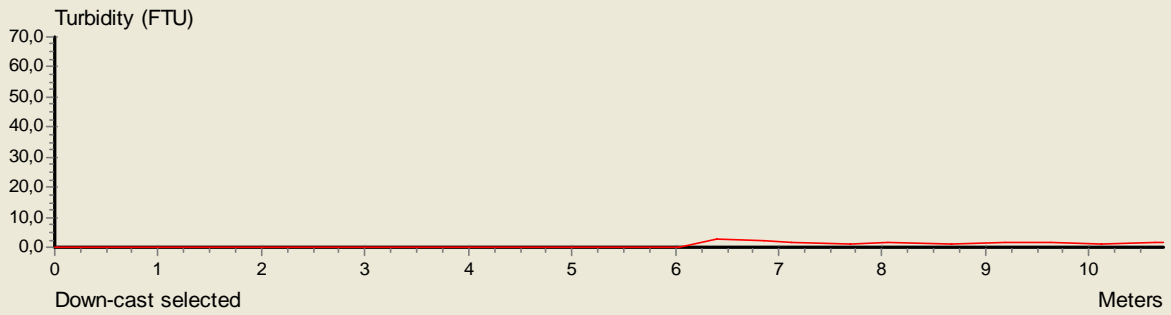
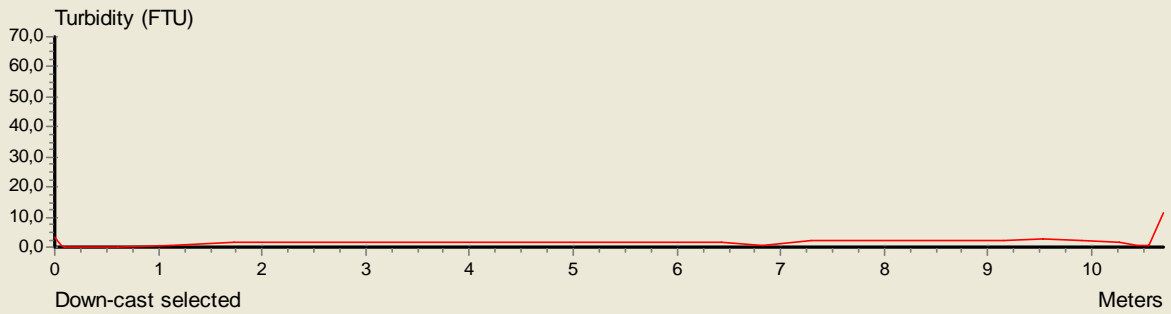
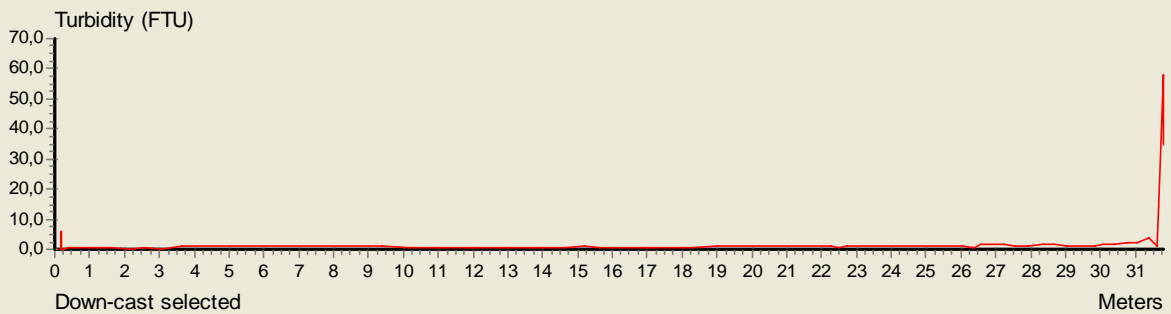
Figur 25. Vertikalprofil av turbiditet 20.9.06 for stasjonene V1 (øverst), V2, V3 (nederst)

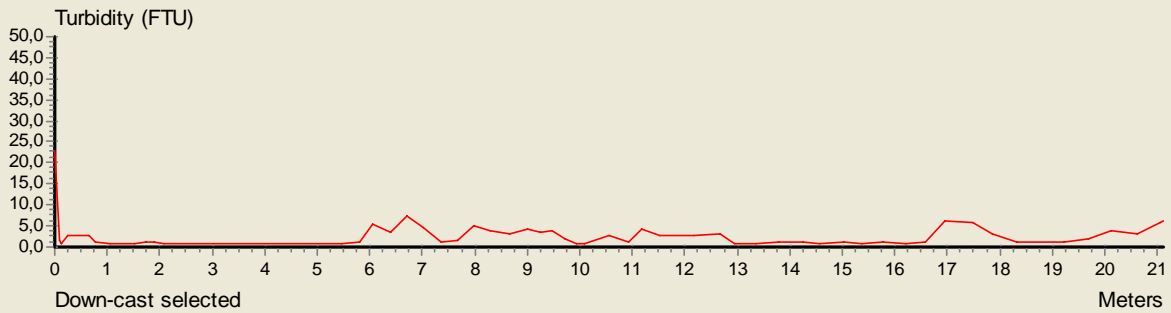
Figur 26. Vertikalprofil av turbiditet 20.9.06 for stasjonene V4 (øverst), V5, V6 (nederst)

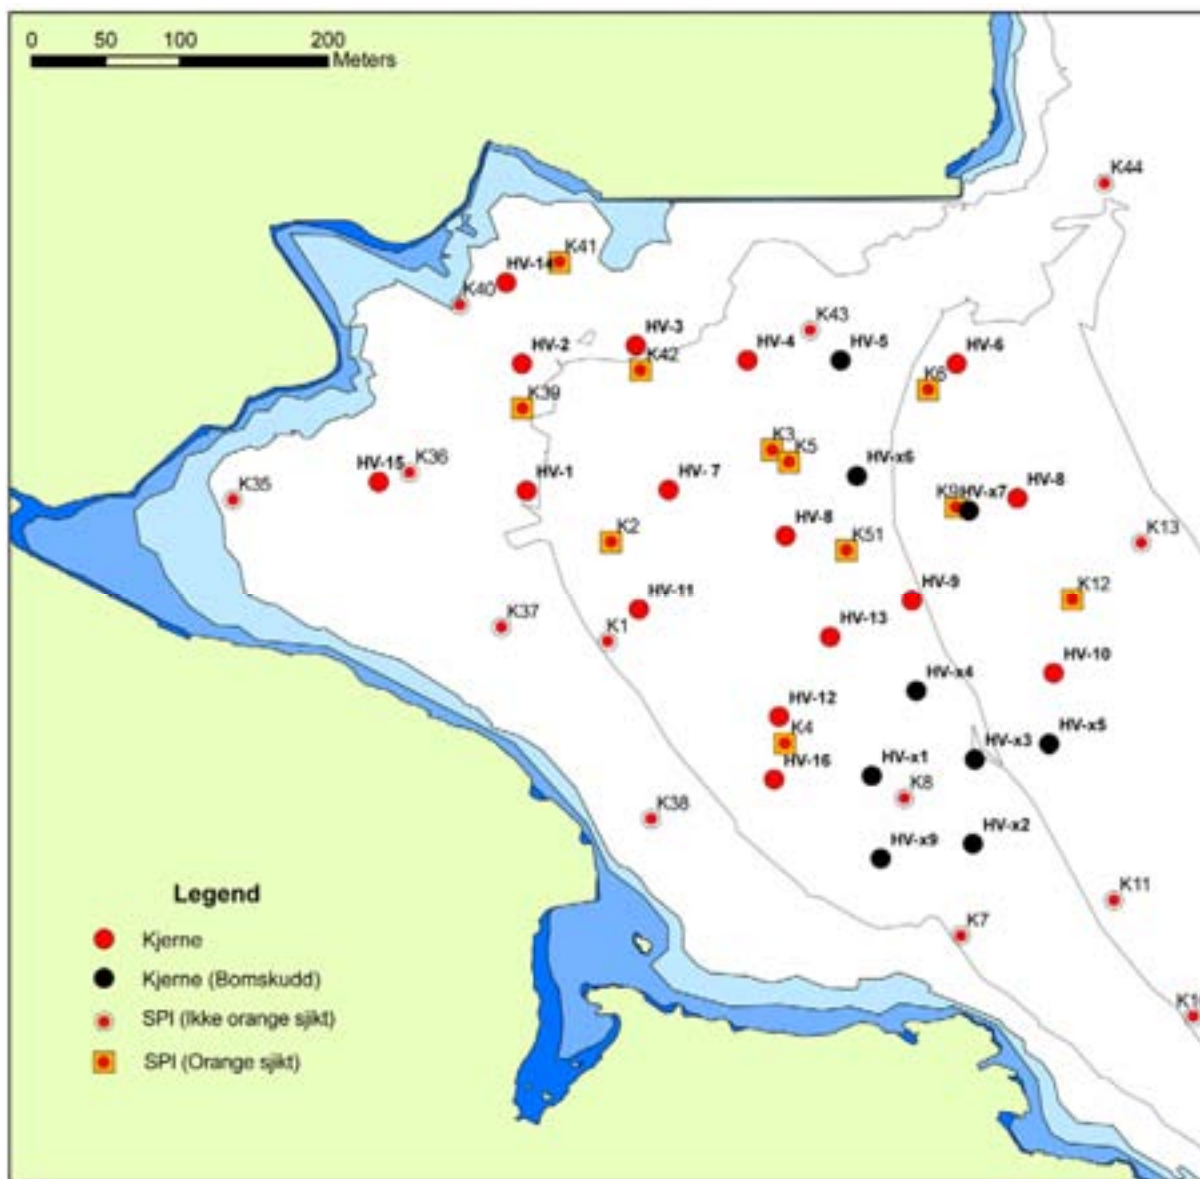
Figur 30. Oversikt over stasjoner med kjerneprøvetaking og stasjoner med SPI-fotografering (Nilsson 2005).
