RAPPORT LNR 5544-2008

Sandviksvassdraget

- Kartlegging og tiltak.

Tittel Sandviksvassdraget- kartlegging og tiltak	Løpenr. (for bestilling) 5544-2008	Dato 31.01.2008
	Prosjektnr. Undernr. 27316	Sider Pris 64
Forfatter(e) Torleif Bækken, Thrond Haugen, Markus Lindholm, Karl Jan Aanes, Eva Skarbøvik (Bioforsk), Atle Hauge (Bioforsk), Bjørn Otto Dønnum (Sweco Grøner)	Fagområde Integrert vassdragsforvaltning	Distribusjon Åpen
	Geografisk område Akershus	Trykket Åpen

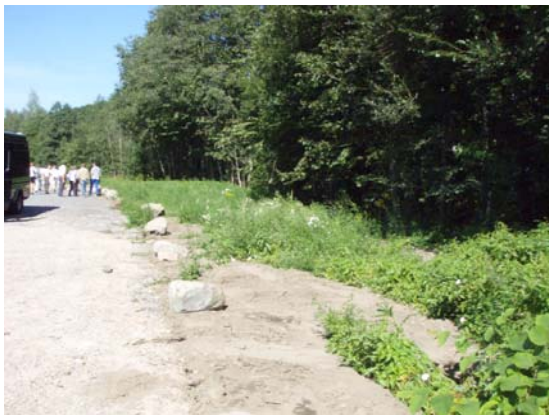
En biotoprestaurering av bredden ovenfor og nedenfor Økriveien bør vurderes. Lengre nedstrøms, ved eiendom 78/78, er det et eksempel på hvordan kantsonen settes under press når næringsvirksomhet langs elva trenger mer plass. Grunnen er her fylt opp tett mot elvkanten, og kantvegetasjonen er i ferd

Område langs Isielva ved eiendom 78/78

med å miste taket. Dette er en situasjon som bør unngås, og det bør her, og på tilsvarende steder, gis større rom for kantsonen. Den kan plantes med stedege trær og en kan la kratt og urter vokse til.

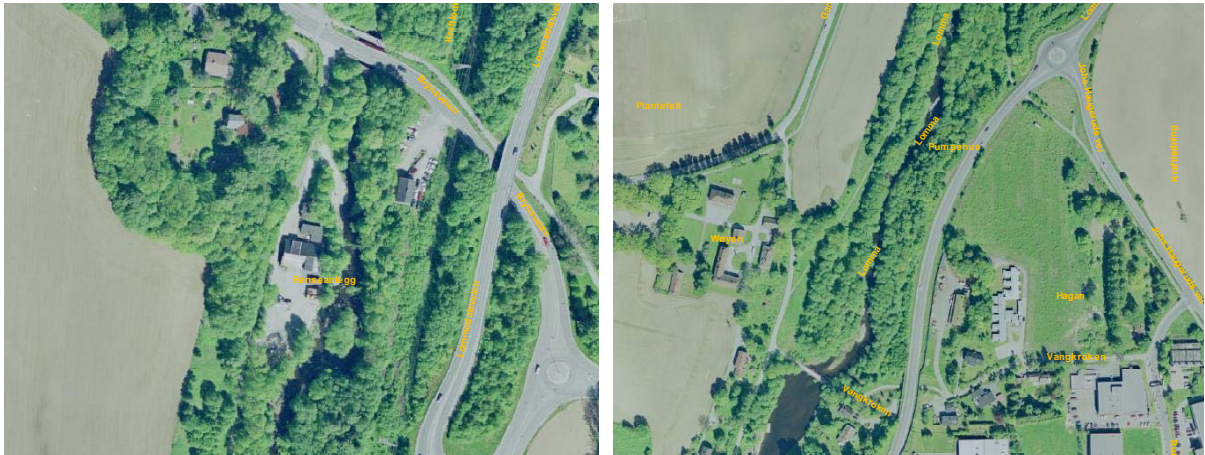
Også på denne strekningen er det imidlertid eksempel på utfylling i kantsonen med påfølgende utglidninger og erosjon av elvekanten. Ved Bryn vegstasjon (98/68) er dette meget tydelig med utfylling og plassering av tunge kjøretøy ut mot elvekanten (**Figur 40**). Dette legger stort press på

Brynsvegen m Bryn vegstasjon

kantsonen som stadig vil gli lengre ut mot elvekanten der igjen elven vil grave mot fyllingen under flommer. Her kan kantsonen med vegetasjon reetableres, men det vil sette begrensningen på den nåværende aktivitet på området.

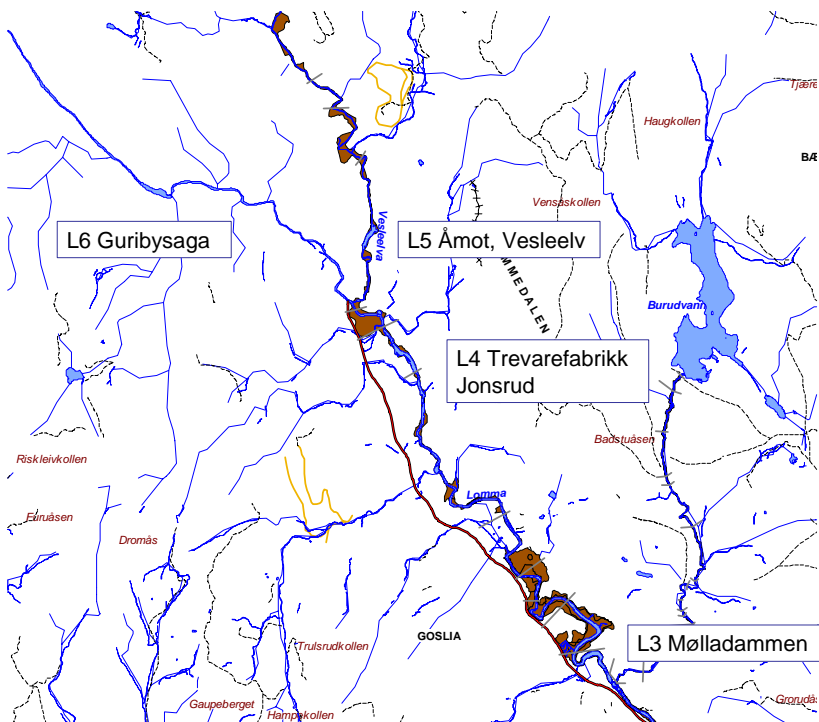
Figur 42. Lokalisering av L3 (Mølladammen), L4 (Trevarefabrikk), L5 (Åmot) og L6 (Guribysaga) i Lomma. Demningene kan modificeres for økt flomsikring. (Kartkilde: Bærum kommune).

Nr	Tiltak:	Foreslått areal/volum	Tiltak
L1	Vøyendammen	4000 m ² 4000 m ³	Modifisering av eksisterende demning slik at reguleringshøyden øker. Bør ikke heves mer enn 1 m.
L2	Glitredammen	10000 m ² 10000 m ³	Modifisering av eksisterende demning slik at reguleringshøyden øker. Bør ikke heves mer enn 1 m.
L3	Mølladammen	4000 m ² 4000 m ³	Modifisering av eksisterende demning slik at reguleringshøyden øker. Bør ikke heves mer enn 1 m.
L4	Trevarefabrikken, Jonsrud	5500 m ² 5500 m ³	Modifisering av eksisterende demning slik at reguleringshøyden øker Bør ikke heves mer enn 1 m.
L5	Åmot, Vesleelva	4000 m ² 8000 m ³	Modifisering av eksisterende demning slik at reguleringshøyden øker Bør ikke heves mer enn 2 m.
L6	Guribysaga	4000 m ² 8000 m ³	Modifisering av eksisterende demning slik at reguleringshøyden øker. Bør ikke heves mer enn 2 m.
L7	Flomareal, ovenfor Mølladammen	50000 m ² 25000 m ³	Områder der en må beskytte eksisterende flomareal. En kan også tilrettelegge deler av arealet som flomareal som oversvømmes hyppigere enn i dag ved å senke terrenget 0,5 m.

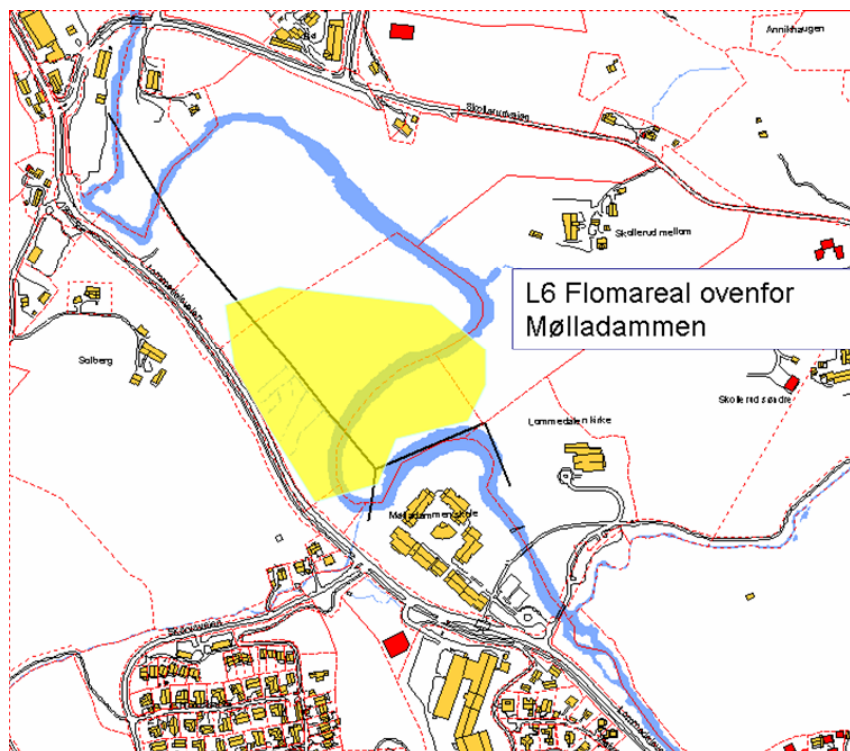
Figur 43. Lokalisering av naturlig flomareal som bør bevares, evt. tilrettelegges bedre som flomareal. Området (uthevet med gult) ligger oppstrøms Mølladammen og Mølladammen skole. (Kartkilde: Bærum kommune).

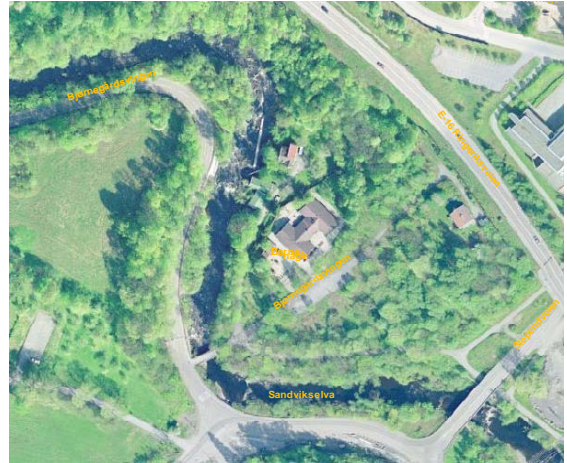
Fra Lomma til Slepndveien er kantvegetasjonen variert, sammenhengende og dominert av storvokste løvtrær. Svartor, lind og lønn dominerer, og det er et jevnt innslag av døde trær. Det siste kan nok gi et litt "rufsete" preg, men er gunstig for biologien både i og langs vannstrengen. Det finnes også de fleste steder rikelig med busker og urter, og til sammen får man inntrykk av en produktiv og artsrik sone. Til sammen har dette avsnittet **tilstandsklasse 4**.

Figur 45. Utbredelsen av kanvegetasjon ved to steder langs øvre del av Sandvixselva. For detaljbilder se figurer under kap 5.2 og 5.3.

I det stor og hele er det lite behov for tiltak. Det er likevel små enkeltpunkter der utfylling mot elva bør opphøre for å hindre ytterligere utglidning av elvekanten.

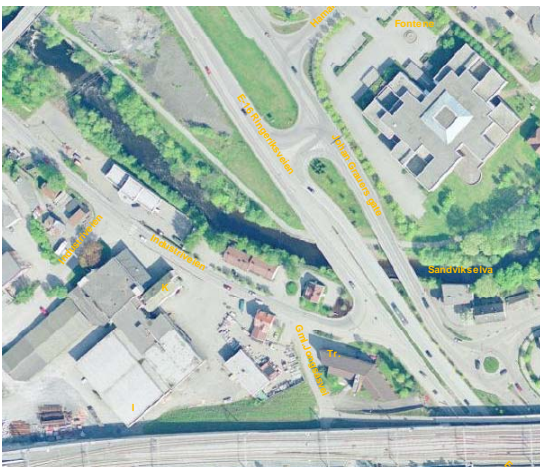
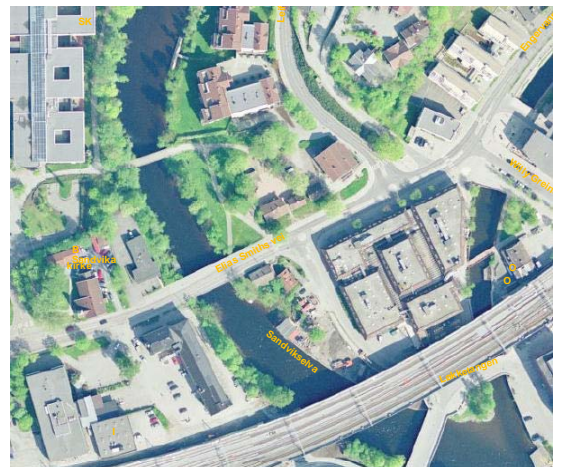
Fra Slependveien bru til Øverlandselva, danner elva et par store meandersvinger. Omgivelsene har et klart urbant preg, dels med parkanlegg, dels med næringsbygg. Kantvegetasjonens bredde varierer fra 3 til 6 meter, og består av strekninger av høyvokst edelløvskog. Dominerende arter er lønn, ask og bjørk. Mange trær er utoverhengende, skyggevirkningen er god, og bestanden bidrar med mye løvfall og detritus til vannet. Jordsmonnet består av frisk brunjord, og har høy bonitet. Undervegetasjonen er variert, med rikelig oppskudd av ungrær. Bredden er jevnt skrånende ned mot vannet, noe som trolig sikrer et jevnt sig av organisk partikulært materiale til vassdraget. Til sammen har dette avsnittet **tilstandsklasse 3**.

Et par steder var det tegn til sideerosjon, med utglidning av trær og jordmasser. Vi gjorde også enkelte registreringer av skrot og fyllmasser tett ut mot kantvegetasjonen, noe som er lite gunstig, grunnet økt fare for destabilisering av løsmasser og trær. Nedstrøms brua ved Slependveien er den naturlige vegetasjonen fjernet på begge sider av elveløpet (**Figur 46**). En stor kulp er dermed unødig eksponert, noe som er lite heldig for fisken. Kulper av denne størrelsen spiller en nøkkelrolle for det akvatiske livet i elva, og vi anbefaler å gjenopprette en naturnær og variert skogvegetasjon her. Noe lengre ned i den meandrerende delen, ved Hamang, er det en begynnende utglidning av kantsonen (**Figur 47**). Dette er også et eksempel på oppfylt areal der masse skyves utover i en allerede presset kantsone. Det bør her gjøres større rom for kantsonen. Det bør også plantes til med stedegne trær og la krattvegetasjon og urter få utvikle seg.

Figur 46. Utbredelsen av kanvegetasjon ved to steder langs nedre del av Sandvixselva.

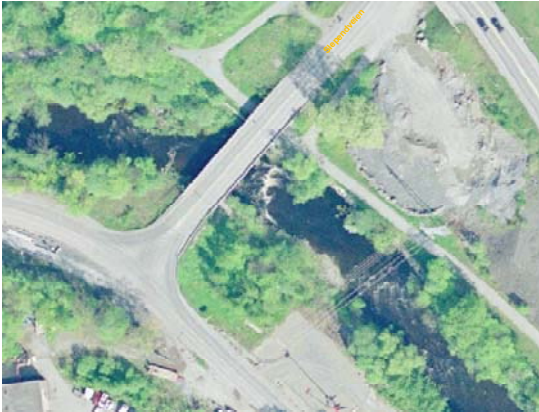
Kulp ved Slependveien

Figur 47. Lokalteter med mulighet for tiltak.

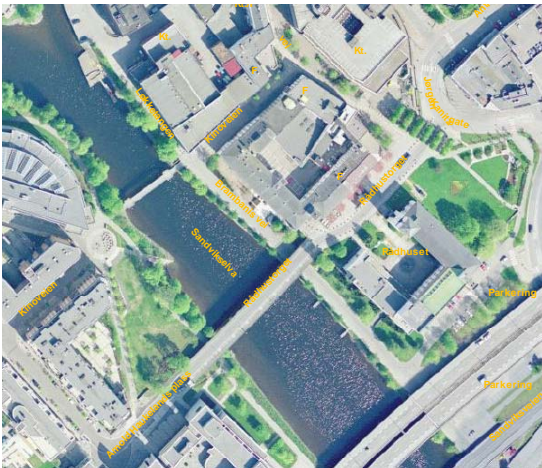
Det nederste avsnittet, nedstrøms Øverlandsbekken, er så gjenbygd at det bare står igjen ubetydelige rester av vegetasjon et fåtall steder. Dette avsnittet har dermed **tilstandsklasse 1**. Det er begrensede muligheter for tiltak i denne delen av elva. Det vil heller ikke å være av vesentlig betydning verken for oppgang eller produksjon av laksefisk eller for elvas økosystem for øvrig.

Figur 48. Utbredelsen av kanvegetasjon etter samløpet mellom Sandvikselva og Øverlandselva.

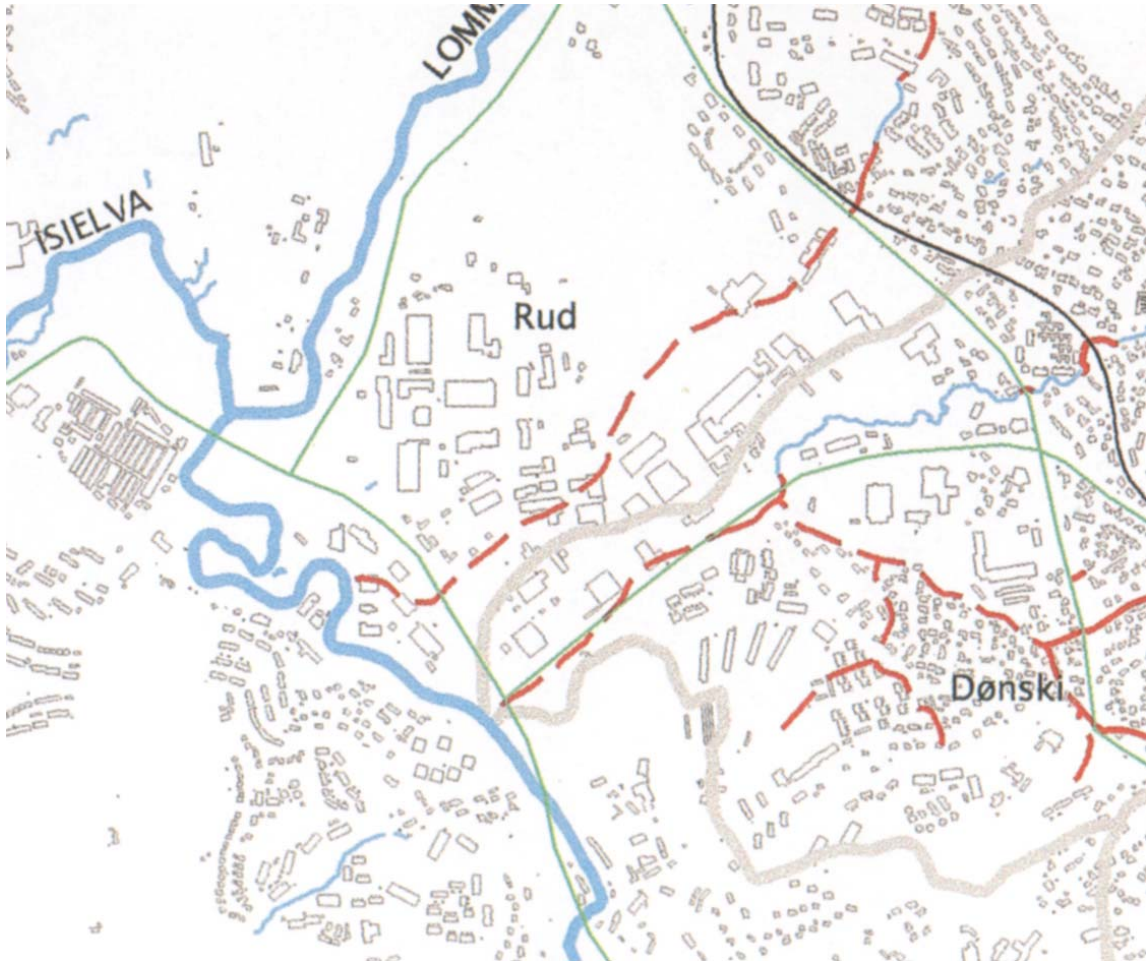
Dælibekken tilføres også mye forurensning i form av kloakk fra lekkasjer etc. Det er også forurensning fra uhell på industriområdet. Før en eventuell gjenåpning må man få bedre kontroll med vannkvaliteten.

Figur 51. Dælibekken og Løxabekken ble lagt i rør på -70 tallet. Dette var tidligere viktige sidevassdrag til Sandvikselva. Dælibekken er det nederste av de to bekkene som er tegnet inn med rød stiple linje. Kartet er hentet fra heftet *Bekkene i Bærum* skrevet av Kjell Baalsrud.

Kommunen har en unik mulighet for å få en gjenåpning av Dælibekken i forbindelse med planene for omlegging av trafikkbildet ved E16 – Bærumsveien. Dette kan gjennomføres som en forstudie for å se på alternativer for plassering av elveløpet etc. En eventuell gjenåpning er som nevnt avhengig av bedre vannkvalitet, og arbeidet med å kontrollere og fjerne forurensningspunkter bør intensiveres.
