**Behandling med
aluminiumsulfat (ALS)
mot lakseparasitten
Gyrodactylus salaris i
Steinkjervassdraget**

Tittel Behandling med aluminiumsulfat (AIS) mot lakseparasitten <i>Gyrodactylus salaris</i> i Steinkjervassdraget.	Løpenr. (for bestilling) 5577-2008	Dato 2008-06-26
	Prosjektnr. Undernr. O-26204/O-28111	Sider Pris 32
Forfatter(e) Anders Gjørwad Hagen, Atle Rustadbakken, Rolf Høgberget, Sigurd Hytterød ¹ , Arne Jørgen Kjøsnes og Atle Hindar	Fagområde Gyrobekledning	Distribusjon Åpen
	Geografisk område Nord-Trøndelag	Trykket CopyCat

**Behandling med aluminiumsulfat (AlS) mot
lakseparasitten *Gyrodactylus salaris* i
Steinkjervassdraget**

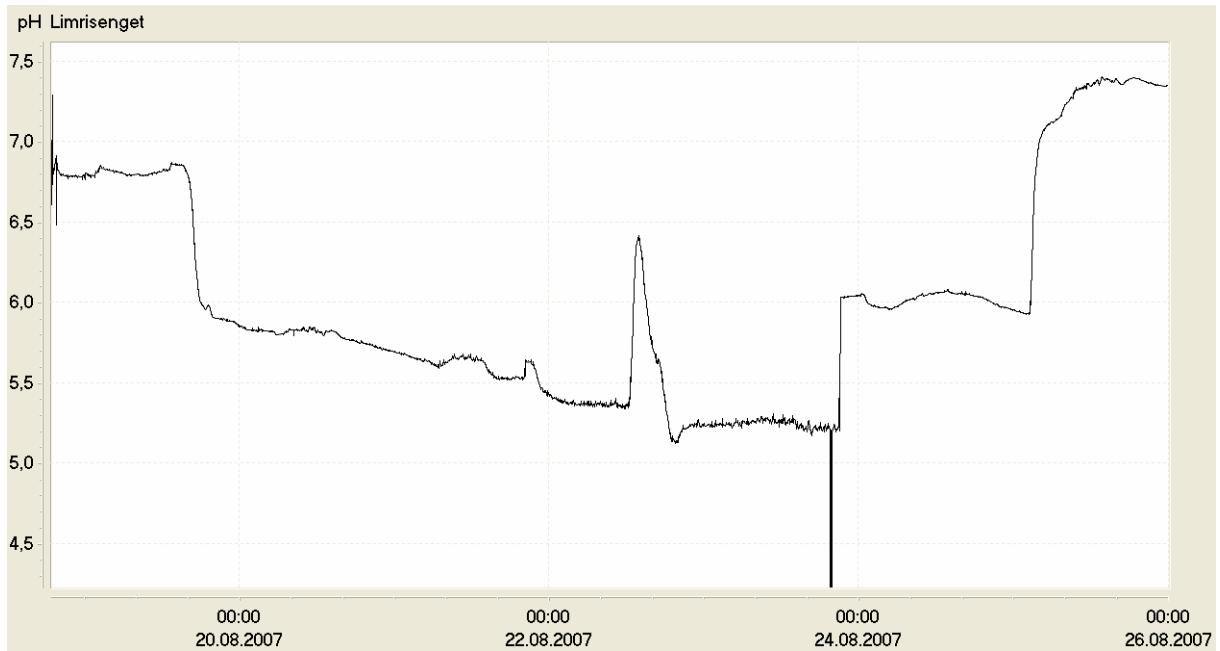
Figur 11. pH oppstrøms doseringen ved Limrisenget. Figuren viser effekten fra syretilsettingen ved Støa, men pH var også påvirket av syretilsetting i en nærliggende bekk fram til flytting av målepunktet om kvelden 23. august.

Kortslutning i signalkabel den 23. resulterte i manglende pH-data nedstrøms anlegget i 6 timer. Kortslutning oppsto også ved pH oppstrøms anlegget i forbindelse med at pH-målingspunktet skulle flyttes lenger ut i elva. 20 timer i forkant av kortslutningene var pH-verdiene ikke reelle. I denne tiden ble det ikke dosert fra anlegget. Likevel var pH nedstrøms langt lavere enn oppstrøms anlegget. Forholdet kan skyldes ukalibrerte elektroder.

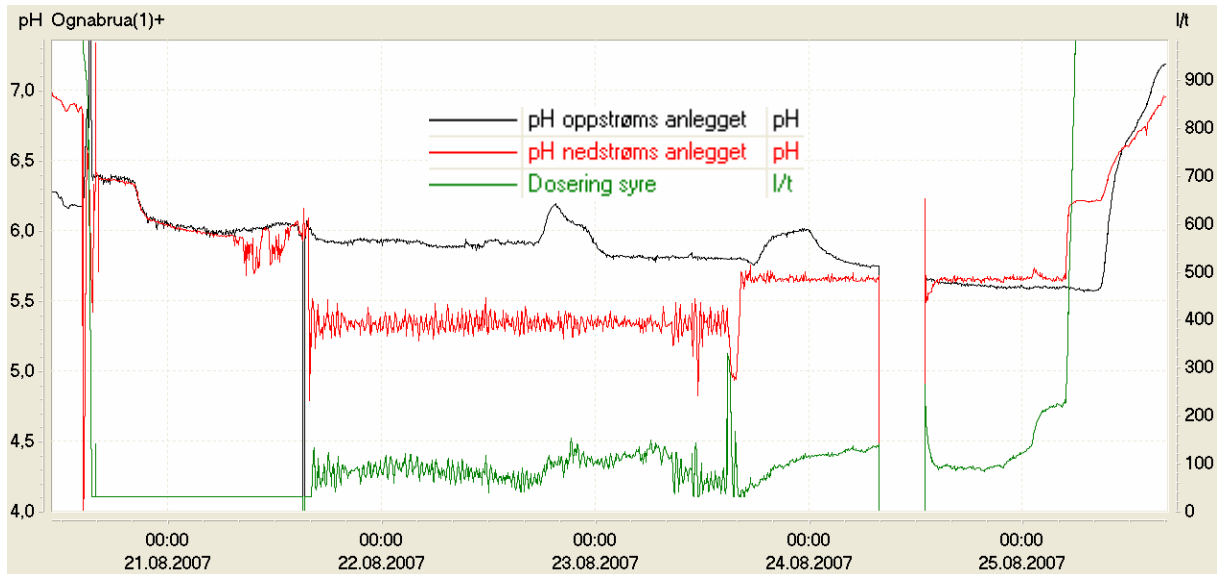
Dosering fra dette anlegget begynte ved middagstider den 21. august. pH stilte seg raskt inn til et nivå noe under målet (pH 5,5), og det ble dosert ca 100 liter syre pr. time for å opprettholde dette nivået (**Figur 14**). Etter to dager ble mål-pH endret til 5,8, og pH i elva økte da til 5,65. Syredoseringen ble noe redusert på grunn av lavere pH i elvevannet oppstrøms anlegget. På grunn av jordfeil i en vannpumpe, oppsto strømstans på doseringsanlegget i 6 timer den 24. august. Ved restart justerte pH seg raskt tilbake til mål-pH, og det ble dosert ca. 85 l/t. Dette nivået ble opprettholdt til behandlingen stoppet.

Figur 14. Syredosering og pH oppstrøms og nedstrøms anlegget på Ognabrua. Doseringstopp markeres ved at doseringssignalet øker brått.

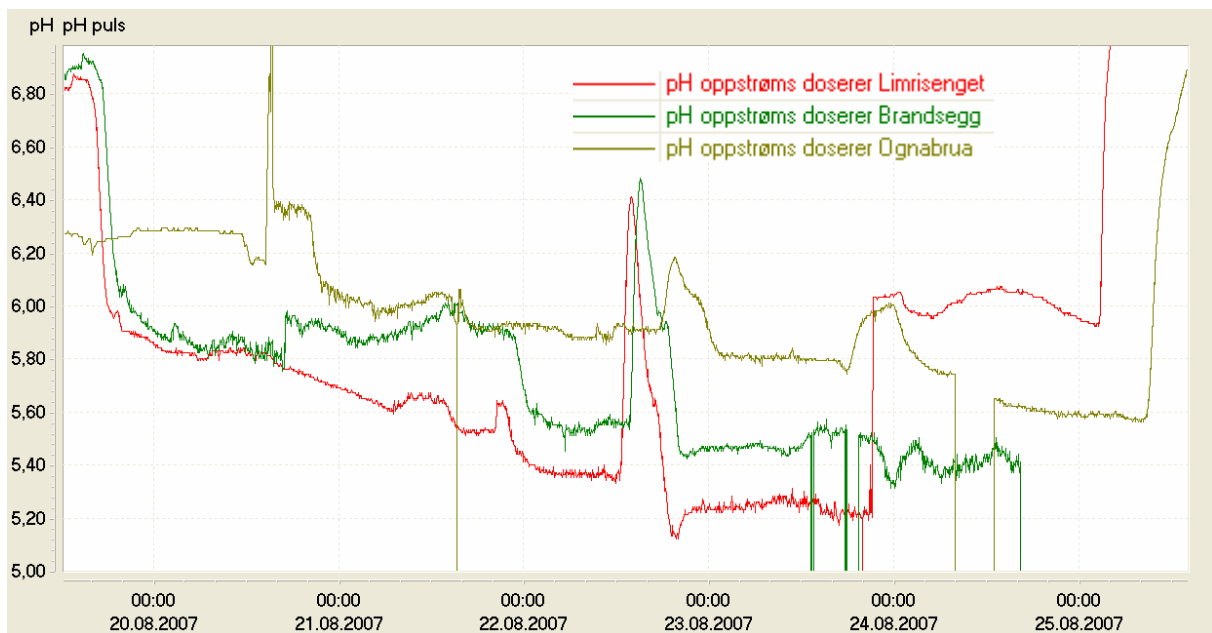
Dataloggingen viser også pH-utviklingen nedover i elva etter hvert som syredoseringen ga effekter (**Figur 15**). Utviklingen ved oppstart og doseringsstans ses godt og gir grunnlag for å beregne de vannhastigheter det er redegjort for over.

Figur 15. pH-utvikling ved Limrisenget, Brandsegg og Ognabrua under aluminiumsbehandlingen i 2007. Data fra Støa øverst i Oga er ikke vist.

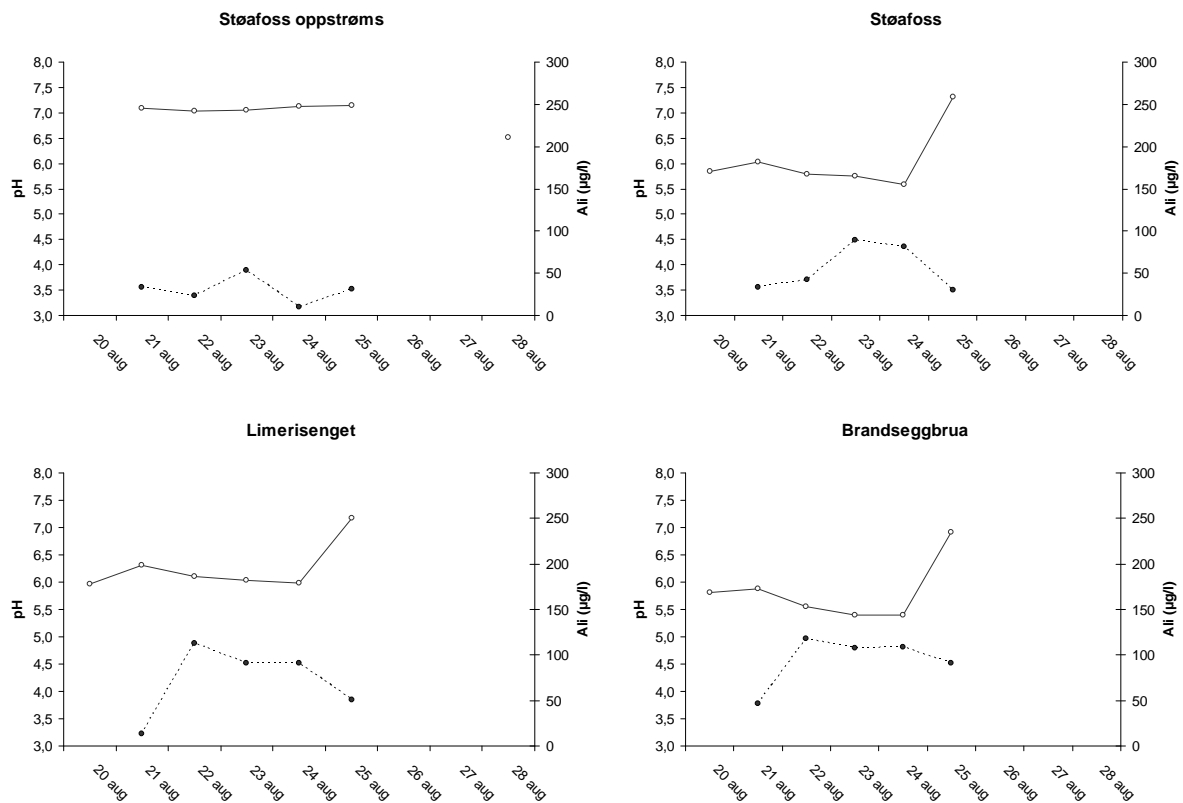
Resultatene fra vannprøvene som ble analysert i felt er presentert i Figur 18. Resultatene viser at pH sank som følge av syretilsettingen, men at pH varierte mellom de ulike stasjonene og elvene. Det var også en variasjon i pH fra dag til dag på enkelte stasjoner. pH ble raskt stabil på 5,55-6,11 i Ogna ned til Astridhølen (**Figur 18**). Unntaket er Astridhølen, der det 20-22. august var pH 6,23. I Ogna fra Ognabrua og nedover kom stabiliseringen av pH en dag senere, med pH 5,18-6,00 fra 22. august. Resultatene fra Al-analysene viste at Al-konsentrasjonene varierte mellom de ulike stasjonene og elvene. Det var også variasjoner fra dag til dag på enkelte stasjoner. Al-verdiene var høyere enn ønsket minsteverdi (35 µg Al_i/l) ved alle prøvestasjoner i Ogna i tidsrommet 22.-24. august. Ved Støafoss nedstrøms var Al_i 80-90 µg/l to av disse dagene. Ved Brandseggbrua var Al_i-verdiene 47-118 µg Al/l i perioden 21-25. august. Ved Limerisenget ble imidlertid Al_i-verdiene målt til kun 13 µg/l den 22. august. Vurdert i forhold til pH, synes dette å være en feilmåling. En tilsvarende situasjon oppstod ved Ognabrua, med 15 µg Al_i /l den 23. august. Også denne verdien antas å være en feilmåling. I forbindelse med uforutsett pumpestans ved Støafoss natt til 25. august (Kapittel 3.5), ble det observert en økning i pH og demping av Al_i ved prøvetakingen 25. august. Alle anleggene i Ogna ble stanset etter hendelsen.

Figur 18. pH (—) og Al_i (·····) i Ognabrua i perioden 20. august – 26. august 2007.
