Vegforurensning av innsjøer og vandringsmuligheter for laksefisk ved vegkullerter i Rogaland 2012

Tittel Vegforurensning av innsjøer og vandringsmuligheter for laksefisk ved vegkulverter i Rogaland 2012	Løpenr. (for bestilling) 6334-2012	Dato 23.3.2012
	Prosjektnr. Undernr. 11467	Sider Pris
Forfatter(e) Torleif Bækken og Morten Bergan	Fagområde Vannressursforvaltning	Distribusjon
	Geografisk område Rogaland	Trykket NIVA

Oppdragsgiver(e) Statens vegvesen, Region vest	Oppdragsreferanse Berit Skjellerudsveen
---	--

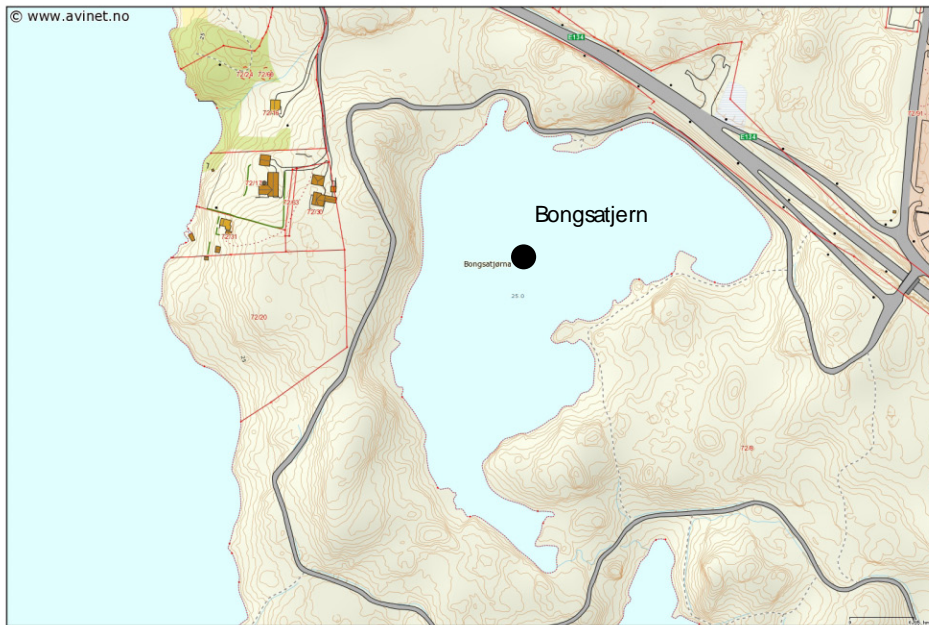
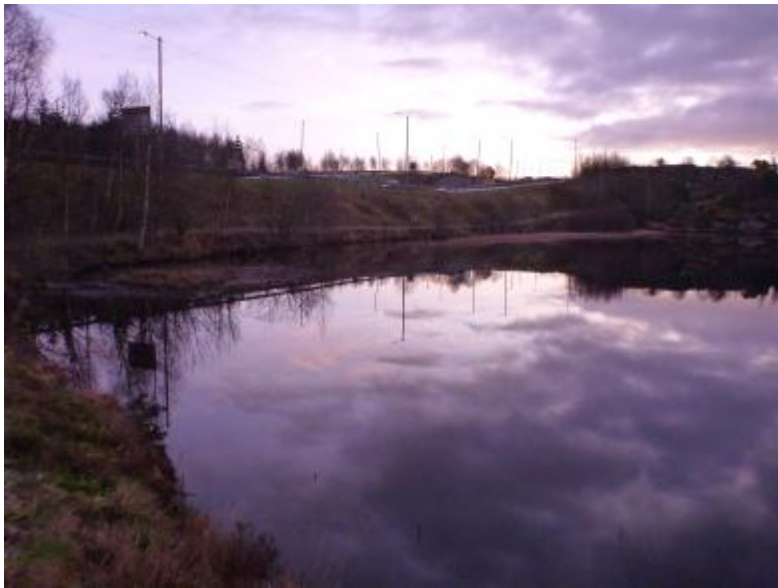
Figur 2. Bongsatjern med nærliggende vegsystem. Bilde fra vestbredden mot nordøst.

Tre innsjøer har data fra 2005 og/eller 2010. I Bongstjernet var det ingen forskjell i kloridkonsentrasjoner eller konduktivitet mellom overflate- og bunnvannet, men det har vært en tre-dobling i kloridkonsentrasjonen siden 2005 med en konsentrasjon i januar 2012 på nærmere 40 mg/l. Heller ikke i Nebbetjern var det forskjeller mellom konsentrasjoner i overflate- og bunnvannet, men det ble observert en mindre økning i kloridkonsentrasjonen fra 2005 til 2012, med konsentrasjoner på henholdsvis ca. 14 og 18 mg/l. I Toskatjern var det klar konduktivitets- og kloridgradient i november 2005. En svakere gradient ble observert i desember 2010, mens det i januar 2012 ikke ble observert en gradient. Konsentrasjonen av klorid har hatt en økning siden 2005 til 2012, med konsentrasjoner på henholdsvis ca. 9 og 27 i overflatevannet og omkring 20-27 mg/l i bunnvannet. Avrenning av vegsalt kan trolig forklare mye av kloridøkningen. Alle disse innsjøene ligger imidlertid ganske nær kysten, og kan påvirkes av saltholdig nedbør under kraftig uvær.

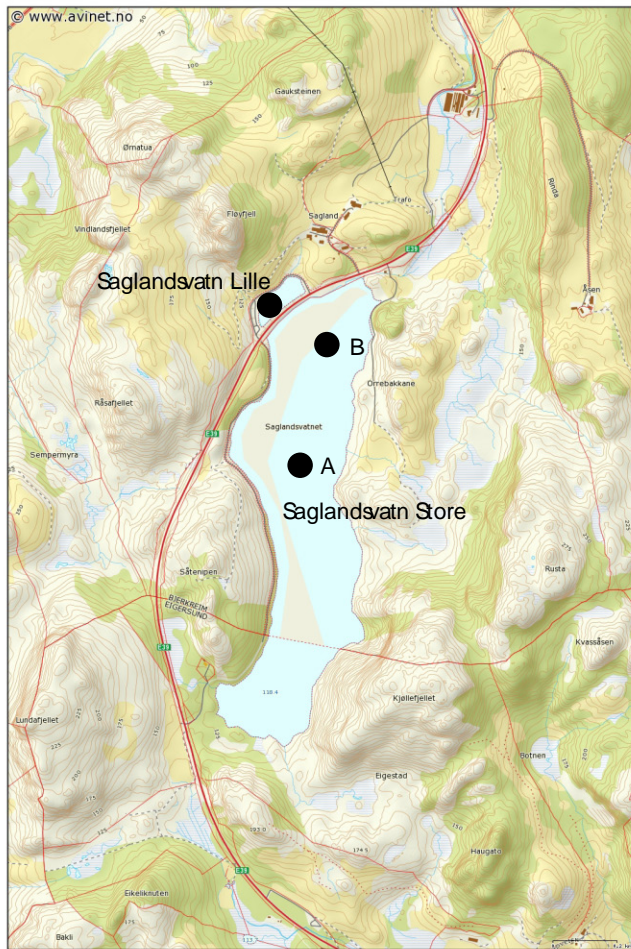
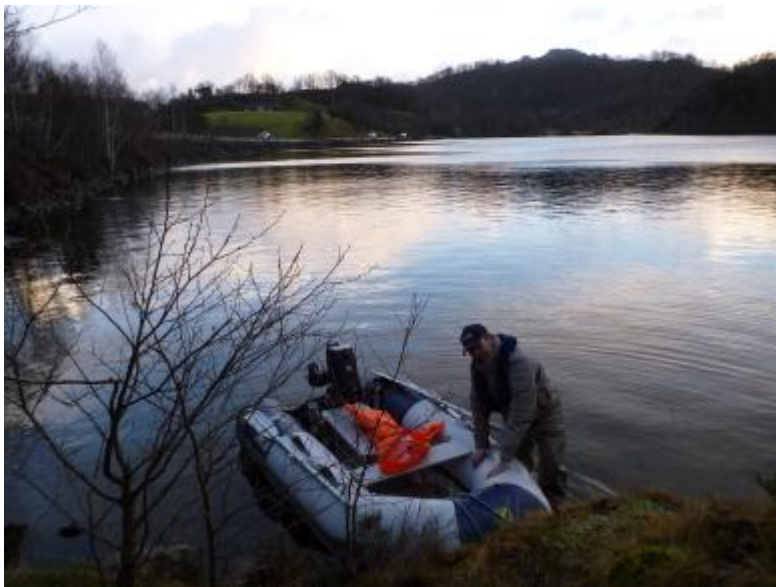
Figur 10. Saglandsvatn med avsnørt del med nærliggende vegsystem. Bilde fra sørvest ved enden av fyllingen mot nordøst i Store Saglandsvatnet

Saglandsvatnet er delt av en vegfylling. An avsnørt bukt er nå et lite tjern, her kalt Lille Saglandsvatn. Vannutskiftningen er liten. Det går bare et 60 cm rør gjennom fyllingen. Konduktiviteten var vesentlig høyere i lille Saglandsvatn enn i hovedbassenget og viser at det er begrenset vannutskiftning. Dette demonstreres også ved at kloridkonsentrasjonene var nesten dobbelt så høye i den avstengte delen som i hovedbassenget. Det var imidlertid ingen sjiktning i noen av de målte variablene. Det var heller ingen forskjell i konsentrasjoner av metaller i vannfase eller i sedimentene.

Saglandsvatnet er delt av en vegfylling. En avsnørt bukt er nå et lite tjern (Lille Saglandsvatn) med liten vannutskiftning. Dette demonstreres ved at kloridkonsentrasjonene var nesten dobbelt så høy i den avstengte delen som i hovedbassenget. Vannutskiftningen kan bedres ved å lage ny åpning i vegfyllingen.

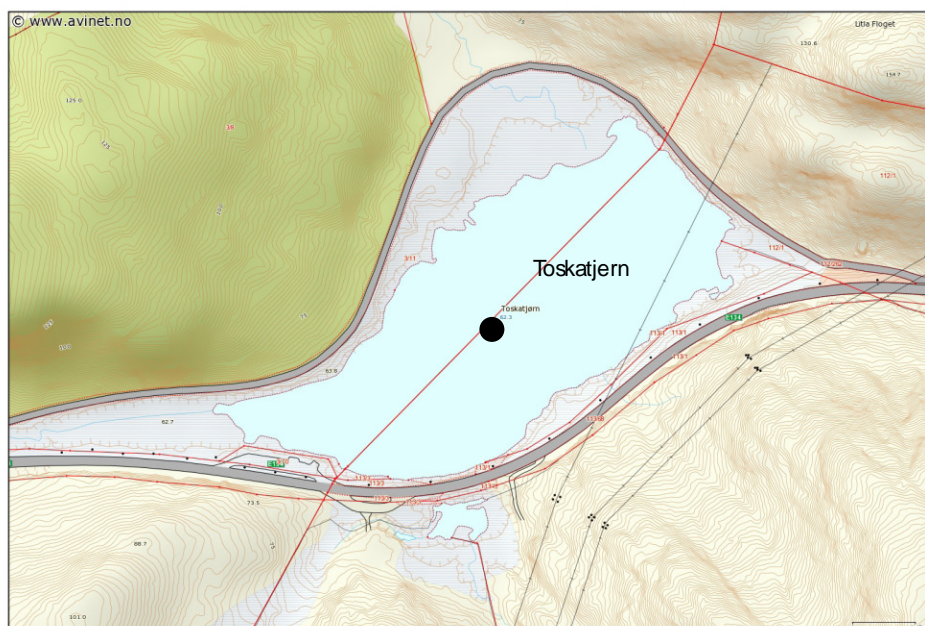
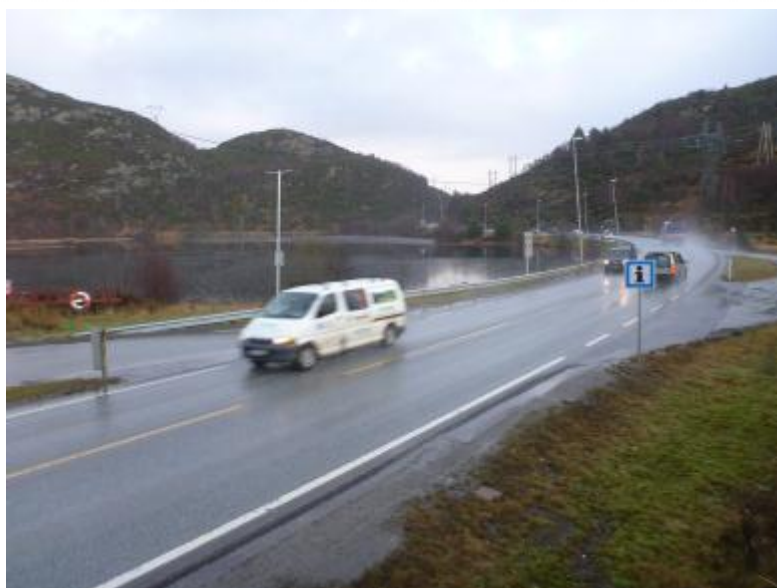
Figur 11. Toskatjern med nærliggende vegsystem. Bilde fra sør vest mot nordøst.
