Vandringsmuligheter for laksefisk ved vegkullverter, og potensial for vegforurensning av innsjøer i Sogn og Fjordane 2012

Tittel Vandringsmuligheter for laksefisk ved vegkulverter, og potensial for vegforurensning av innsjøer i Sogn og Fjordane 2012	Løpenr. (for bestilling) 6335-2012	Dato 23.3.2012
	Prosjektnr. Undernr. 11468	Sider Pris 72
Forfatter(e) Morten Bergan og Torleif Bækken	Fagområde Vannressursforvaltning	Distribusjon
	Geografisk område Sogn og Fjordane	Trykket NIVA

Oppdragsgiver(e) Statens vegvesen, Region vest	Oppdragsreferanse Eli Mundhjeld
---	------------------------------------

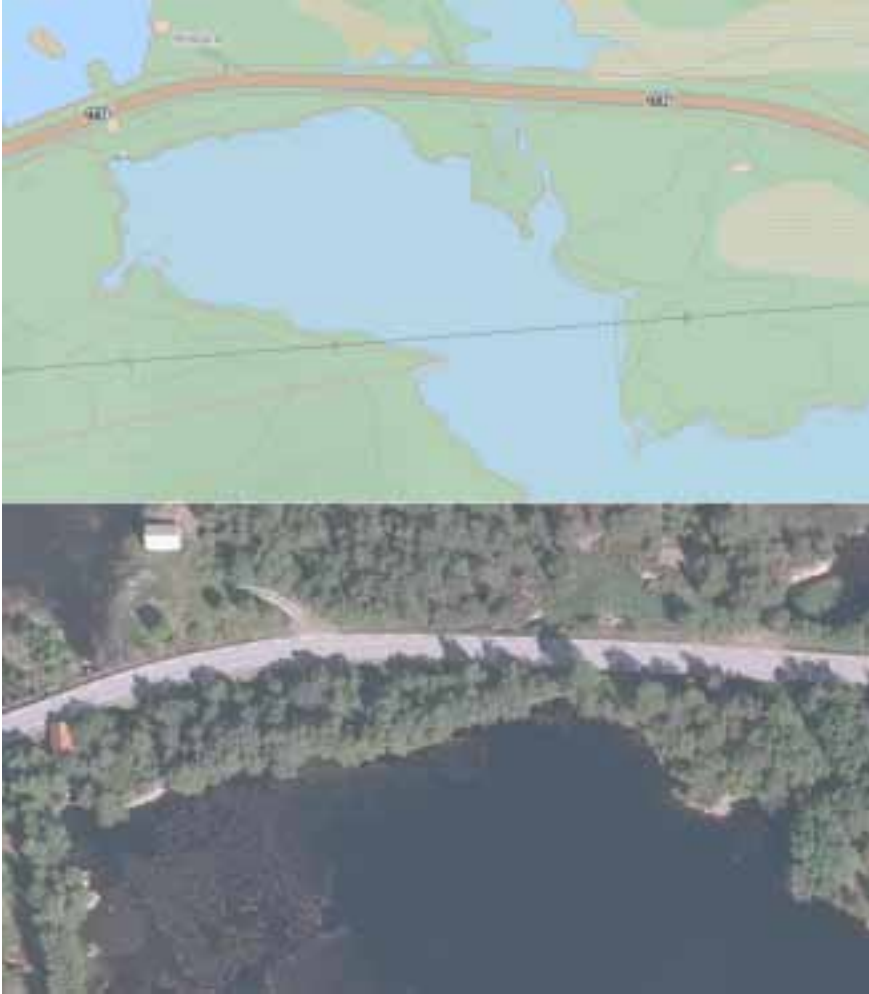
106. Bekk fra Saurdalsvatnet

Saurdalsvatnet er forbundet med sjøen via en bekk som krysser Fv 607. Ved befaring var det ikke mulig å fastslå om anadrom fisk har hatt tilgang til Saurdalsvatnet og ovenforliggende tilsigsbekker opprinnelig, men basert på at vatnet ligger på snau 6,9 moh. er dette sannsynlig. Dagens veistrekning er anlagt på ei eldre fylling som gjør vurderinger opp mot naturtilstand vanskelig. Området er til dels svært omkalfatret av dette i forhold til en antatt naturtilstand. Det kunne se ut som bekken nå er ført over fjell/berg, slik at anadrom laksefisk ikke kan nå ovenforliggende vannsystemer. Grundigere befaring ble ikke gjort, og fotodokumentasjon foreligger ikke. Dette vassdraget og veikrysningen/fyllinga må vies mer fokus og undersøkes nærmere, og eventuell tilgjengelig historikk eller informasjon om anadrome fiskebestander må innhentes. Dersom anadrom laksefisk ikke har tilgang i dag, men har hatt det opprinnelig, er betydelige anadrome arealer tapt. Tiltak må i så fall iverksettes iht. vannforskriften.

Figur 35. Kartutsnitt og flyfoto fra interesseområdet ved Fv 607 i Saurdalsvatnet.
