Osloelvene og vanndirektivet;  
Klassifisering av økologisk tilstand ved  
bruk av bunndyr og vurdering av  
hydromorfologisk tilstand ved bruk  
av laksefisk

Tittel Osloelvene og vanddirektivet; Klassifisering av økologisk tilstand ved bruk av bunndyr og vurdering av hydromorfologisk tilstand ved bruk av laksefisk.	Løpenr. (for bestilling) 6356-2012	Dato 06.11.2012
	Prosjektnr. Undernr. 11442	Sider Pris 129
Forfatter(e) Morten Bergan og Torleif Bækken	Fagområde Vannressursforvaltning	Distribusjon Fri
	Geografisk område Oslo	Trykket NIVA

Title: The use of WFD in urban rivers of Oslo, Norway. Ecological status using macroinvertebrates and ecological continuum for salmonides.

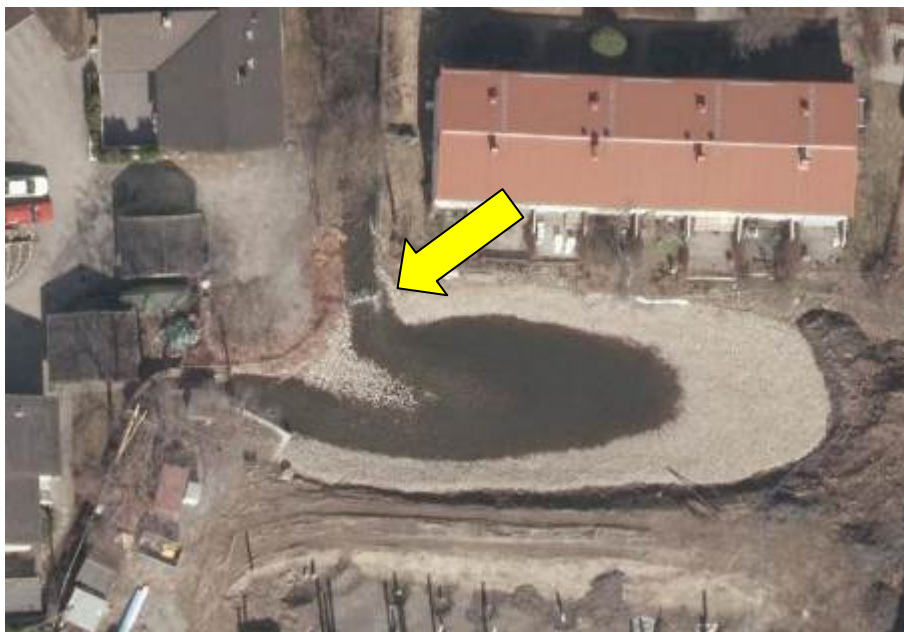
Figur 11. Flyfoto av steinsterskel (2) i åpen strekning mellom E18 og Jernbaneområdet. Foto hentet fra [www.finn.no/kart](http://www.finn.no/kart).

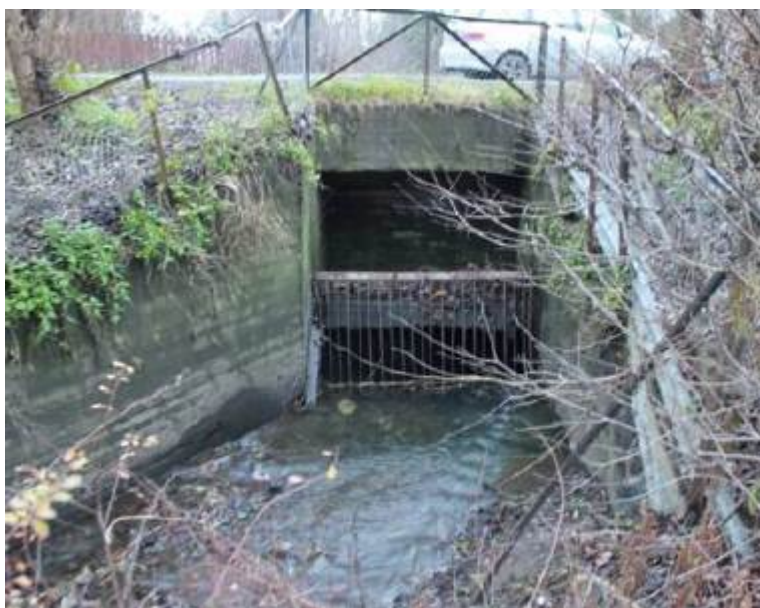
Figur 16. Kulvert ved inngang under Sigurd Iversens vei (5). Foto: Bymiljøetaten.

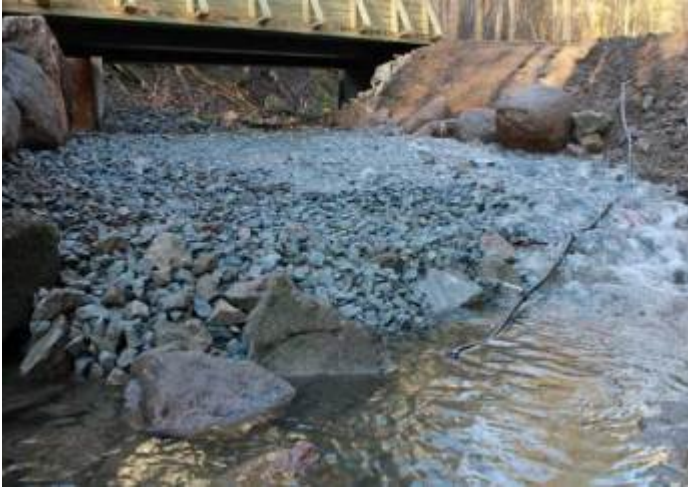
Utlagt pukk i forbindelse med gangbru (2) har gjort vandringsmulighetene noe vanskeligere sammenlignet med opprinnelig, men vurderes å ikke ha særlig negative effekter for ørret. Slike strykpartier forsøres av bekkørret uten større problemer fra normal lavvannføring og oppover. Alternativt kan dypere renne graves ut og anlegges.

Figur 18. Utlagt pukk i bekkesenga (2). Foto: Bymiljøetaten.

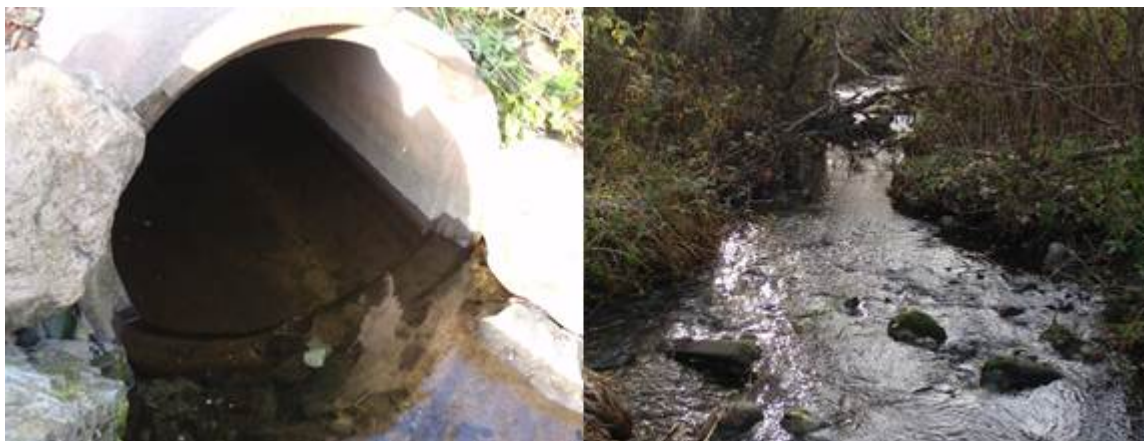
Figur 21. Øvre, urørte strekninger av Mærradalsbekken (t.h.) og kulvert under gangbru (t.v.)(3).  
Foto: NIVA

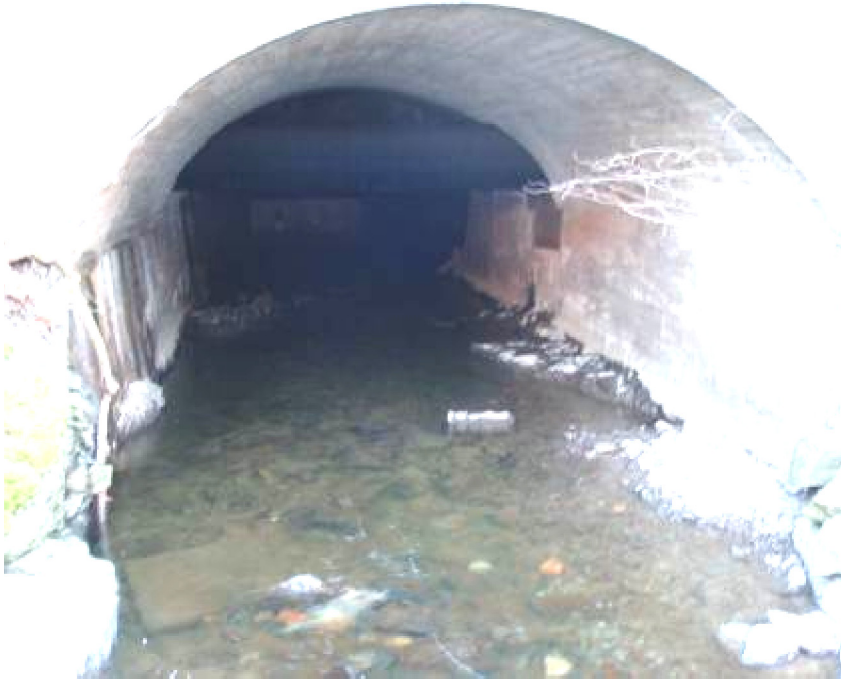
Ved Engebrets vei (2) går elva i kulvert som er beskrevet å ha et fall på flere meter som trolig er vandringshindrende (Enerud & Lund 1996). Våre befaringer avdekket ikke et slikt beskrevet fall, men utformingen, lengden, helningsgraden og den flate bekkebunnen i støpt betong gjør allikevel at inngrepet framstår som et vandringshinder etter kriteriesett A. Kulverten er en bred betongkulvert, som har gode inn og utvandringsmuligheter på normale vannføringer. Lengden er om lag 70 meter, der kulverten gjør en sving under veien. I denne svingen er også vanndybden lav, og vann går over glatt betong med moderat til høy vannhastighet over flere meter. Trolig har større gytefisk mulighet til å passere ved optimale vannføringer, men problempunktet må klassifiseres som svært vandringshindrende på de fleste vannføringer. Problempunktet fører til et svært innskrenket vandringsvindu for laksefisk i alle størrelser sammenlignet med opprinnelige vandringsmuligheter.

Figur 27. Kulvertinnløp Engebregts vei (2). Foto: NIVA

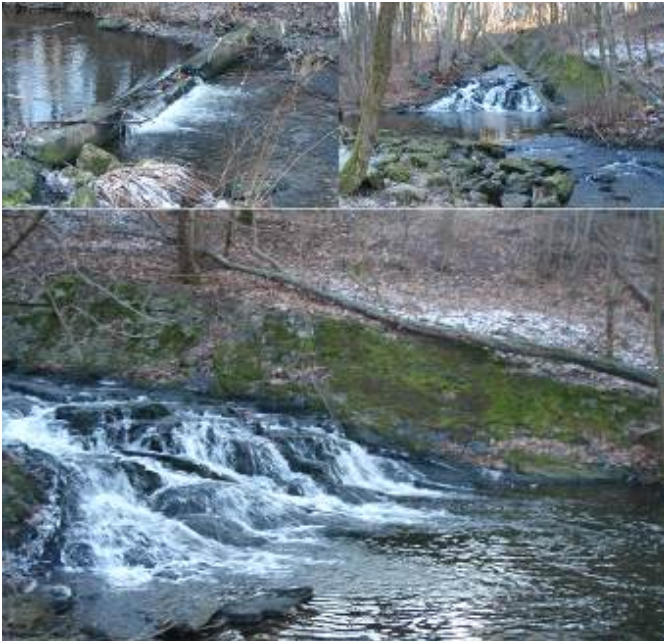
Figur 34. Strekning med terskler og kunstig foss (4). Foto: NIVA

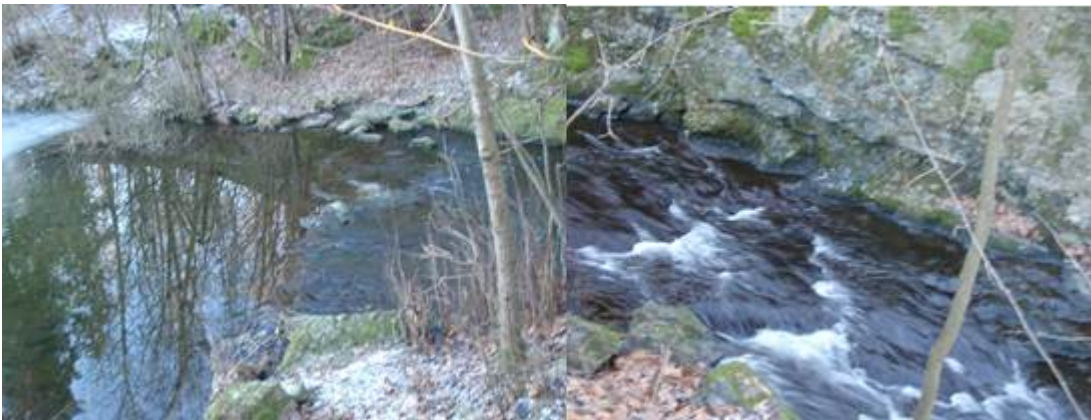
Figur 35. Utløpsbrekk fra nedre Smestad-dammen (5) og parti oppstrøms den kunstige fossen. Foto: NIVA

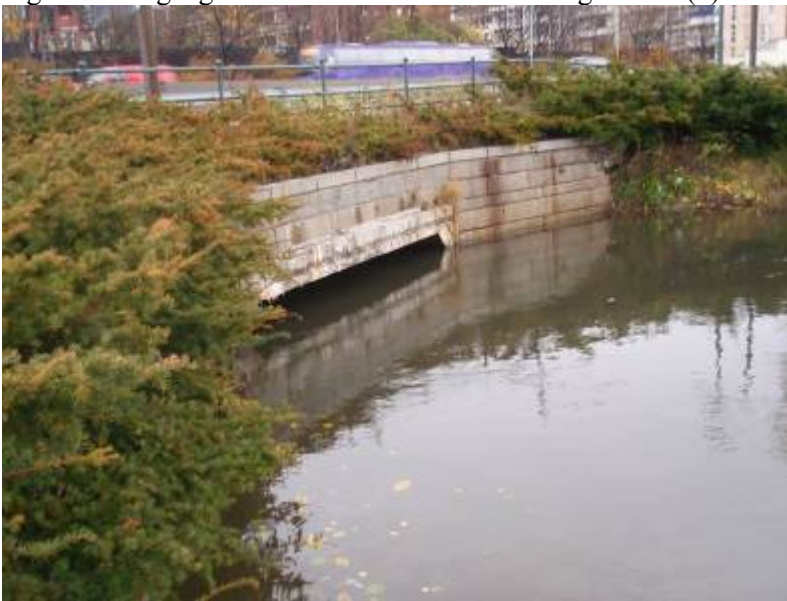
Figur 43. Frognerelvas utløp til sjøen. Godt nedsenket kulvert med tilfredsstillende dimensjon. Foto: NIVA

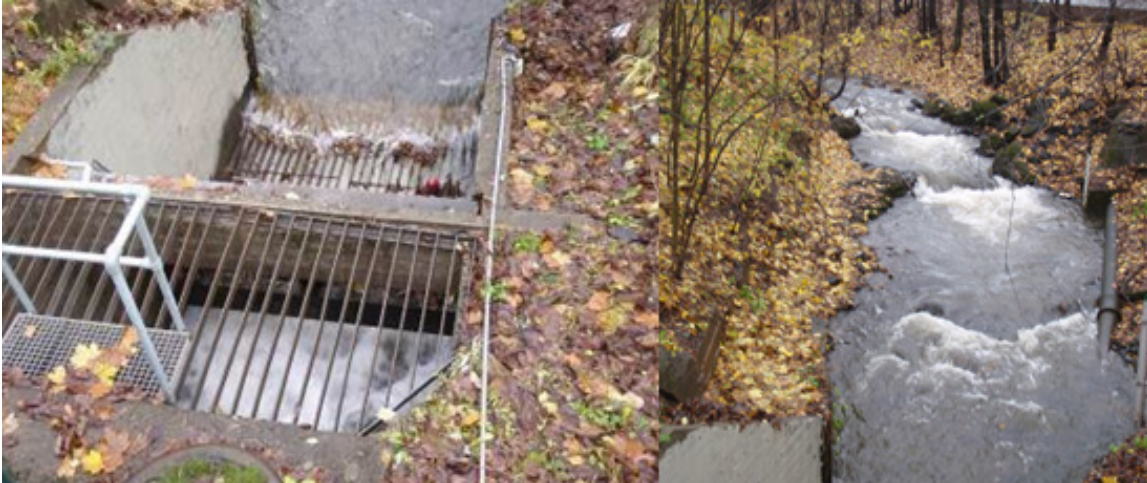
Figur 51. Rist foran innløpet til kulvert under lukket strekning ved F. Nansens vei (t.v.)(1) og bekkestrekninger oppstrøms (t.h.). Foto: NIVA

NIVA vurderer at så lenge miljømålet GØP ikke er fastsatt for Frognerelva, så lar vi spørsmålet rundt åpning og restaurering av en lengre vassdragsstrekning i dette vassdragsavsnittet ligge i denne omgang. Elvestrekningen har derimot flere lengre lukkinger som nevnt ovenfor, og som krever at tiltak iverksettes i tråd med vannforskriften.

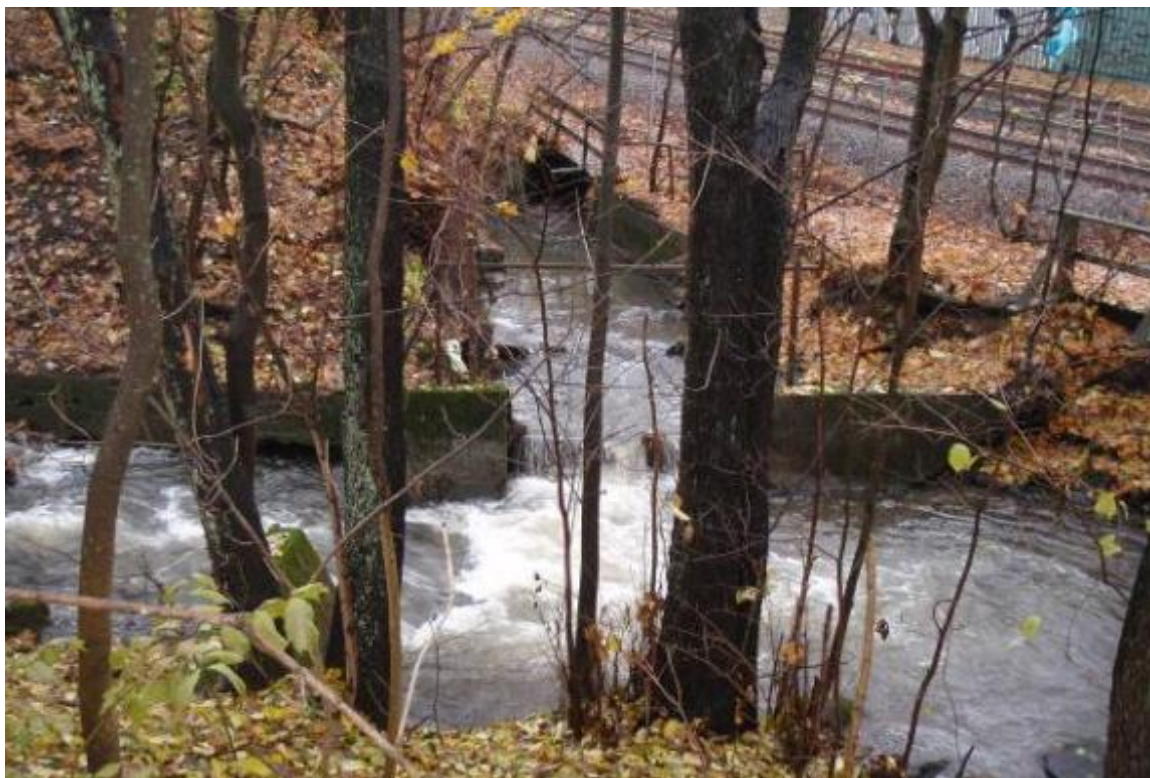
Gaustadbekken skal ha en viktig funksjon for hovedelva i naturtilstand i form av gyte-/rekrutteringsbekk, og trolig skal bekken i tillegg også ha livsvilkår for en mindre stedegen ørretbestand. Foruten betydelig forbedring av vannkvaliteten, så vil det være avgjørende at kulverten før munning til hovedelva ikke er et hinder etter kriteriesett A. Terskelen framstår som godt egnet for fiskevandring og tilfredsstillende vannforskriften. Per i dag er miljømålet for Gaustadbekken ikke oppfylt i forhold til økologisk funksjon for ørret, der først og fremst vannkvalitet og mulige kontinuitetsproblemer er årsaker til dette. En forbedring av vannkvaliteten i Gaustadbekken vil føre til at bekken kommer til å benyttes av gytefisk fra hovedelva og rekoloniseres, dersom det er frie vandringveier ved nederste kulvert. Bekken vil dermed bidra i produksjonen av ørret til Frognerelva, og i så måte bidra til å oppnå miljømålet for laksefisk også her. Som følge av at Gaustadbekken i all hovedsak går under bakken i øvre deler, og heller ikke kommer fra en større vannkilde eller vannsystem med laksefisk, så vil en forbedring av vannkvalitet ikke medføre en bedring i vassdragets fiskebestand dersom kulverten er et hinder eller barriere etter kriteriesett A. Gjenåpning av opprinnelig meanderende strekninger ved Forskningsparken, med fokus på å etablere økologisk kontinuitet og biotopforhold for fullendt livssyklus for laksefisk anbefales, dersom man i tillegg tilstreber akseptabel vannkvalitet for fisk og bunndyr. Miljømålet for Gaustadbekken foreslås å være frie vandringsveier ved nederste kulvert, gjenåpning av strekninger ved Forskningsparken (5), og fullendt livssyklus for ørret ved en tilstrekkelig forbedring av vann- og miljøkvaliteten i bekken.

Figur 52. Gaustadbekken møter hovedelva, med kulvert under T-banen (4) og en liten terskel før samløp (3). Foto: NIVA

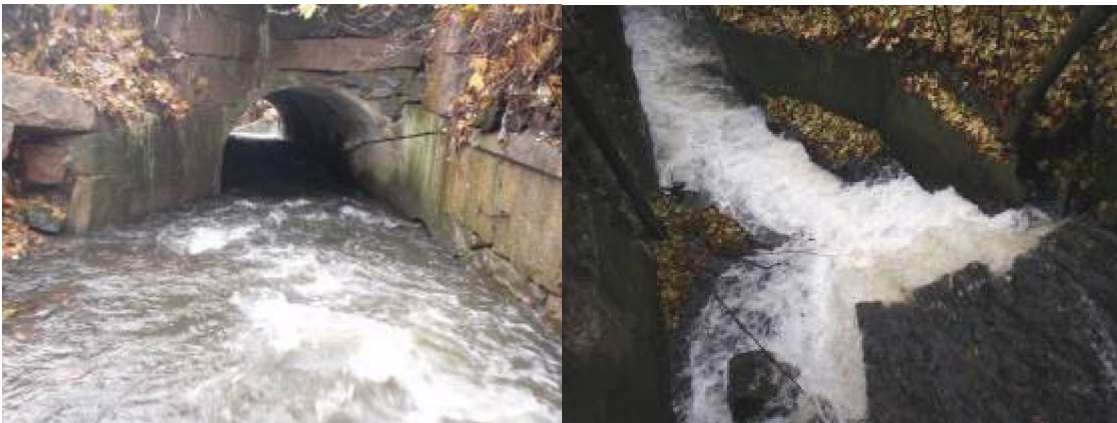
Kulverten under Slemdalsveien (6) er vandringshindrende vurdert etter kriteriesett A, og de opprinnelige vandringsforholdene er betydelig forverret. Kulverten, inkludert kanalisering av bekkeløpet, utgjør i dag en vandringsbarriere for stasjonær ørret. Krysningen under gangbrua (7) utgjør ingen endringer mht. opprinnelige vandringsforhold.

Figur 55. Krysning under Slemdalsveien (6). Et overheng (til høyre) av asfalt (?) skaper for høyt fall i forhold til det naturlige fallet, og hindrer evt. oppvandring av fisk i alle aldersklasser innad i avsnittet. Foto: NIVA

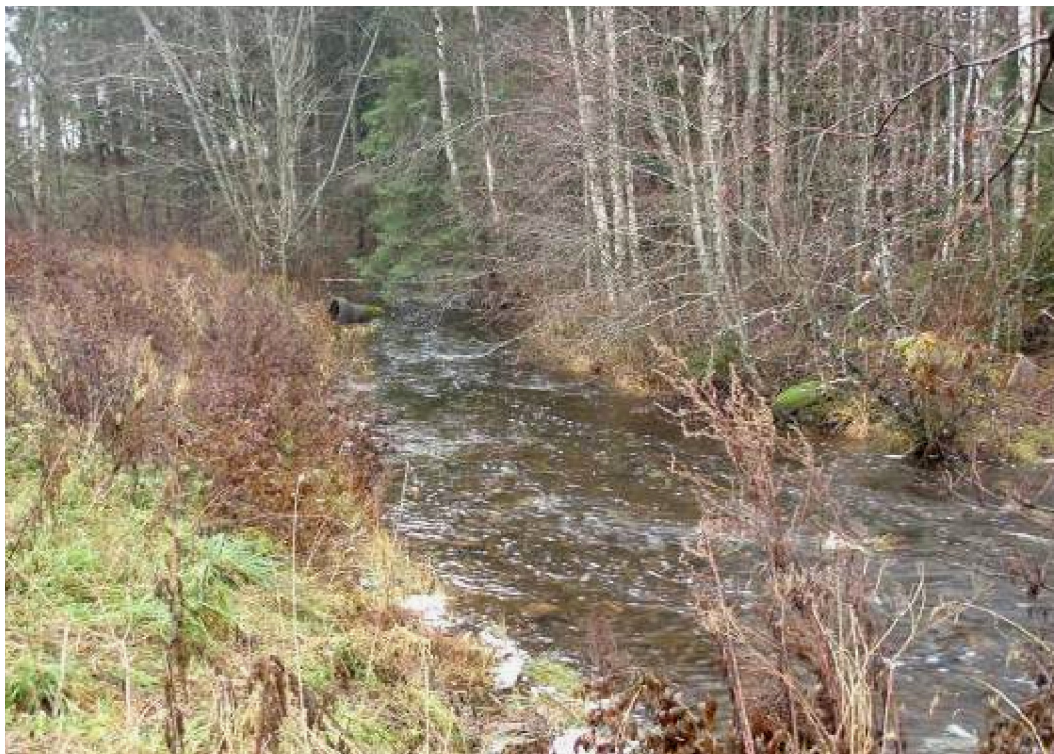
Figur 58. Flotte elvestrekninger nedstrøms Sognsvann skal ved en naturtilstand ha en svært avgjørende funksjon for stedegen ørret i Frognervassdraget og for bestander av ørret i Sognsvann, men demningen i utløpet av Sognsvann har hindret fiskevandring fram til 2012. Økologisk kontinuitet er nå opprettet for ørret, og forutsetningene for å oppnå god økologisk tilstand/potensiale for laksefisk i vassdraget er forbedret. Foto: NIVA

NIVA er kjent med at det etter vår befaring av interessepunktet er gjort tiltak ved demningen. I forbindelse med utløpet er det nå lagt til rette for både opp- og nedvandring av laksefisk ved interessepunktet.

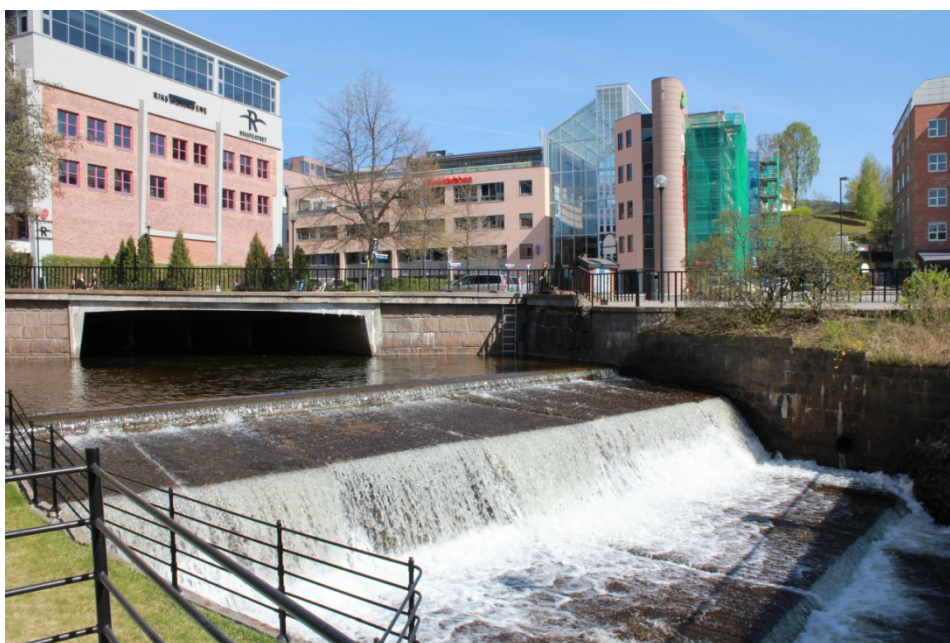
Figur 62. Terskel mellom AKR3 og AKR2 (15)(Foto: Bymiljøetaten).

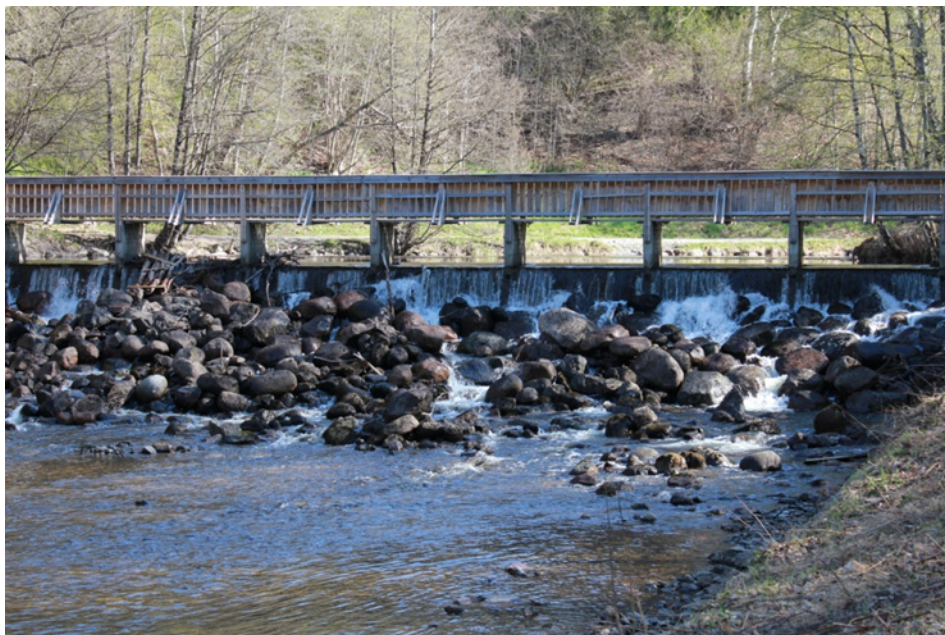
ferskvannsstasjonær ørret, f.eks. Grønvoldsterskelen. Den er en vandringshindrende, sannsynlig barriere, mht oppstrøms vandring, men slipper fisk i spredning nedstrøms forbi.

Figur 63. Grønvoldsterskelen i øvre del av Akerselva (22). Foto: Bymiljøetaten.

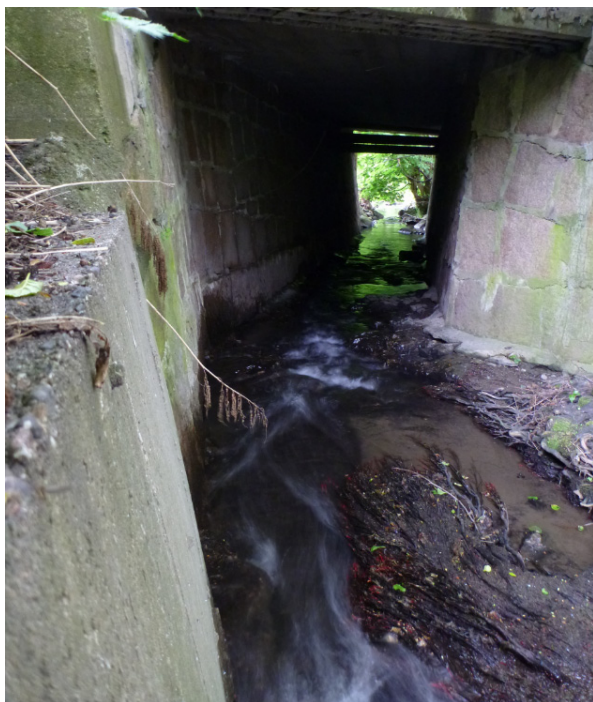
Figur 70. Kulvert under Økernveien (4). Foto: NIVA

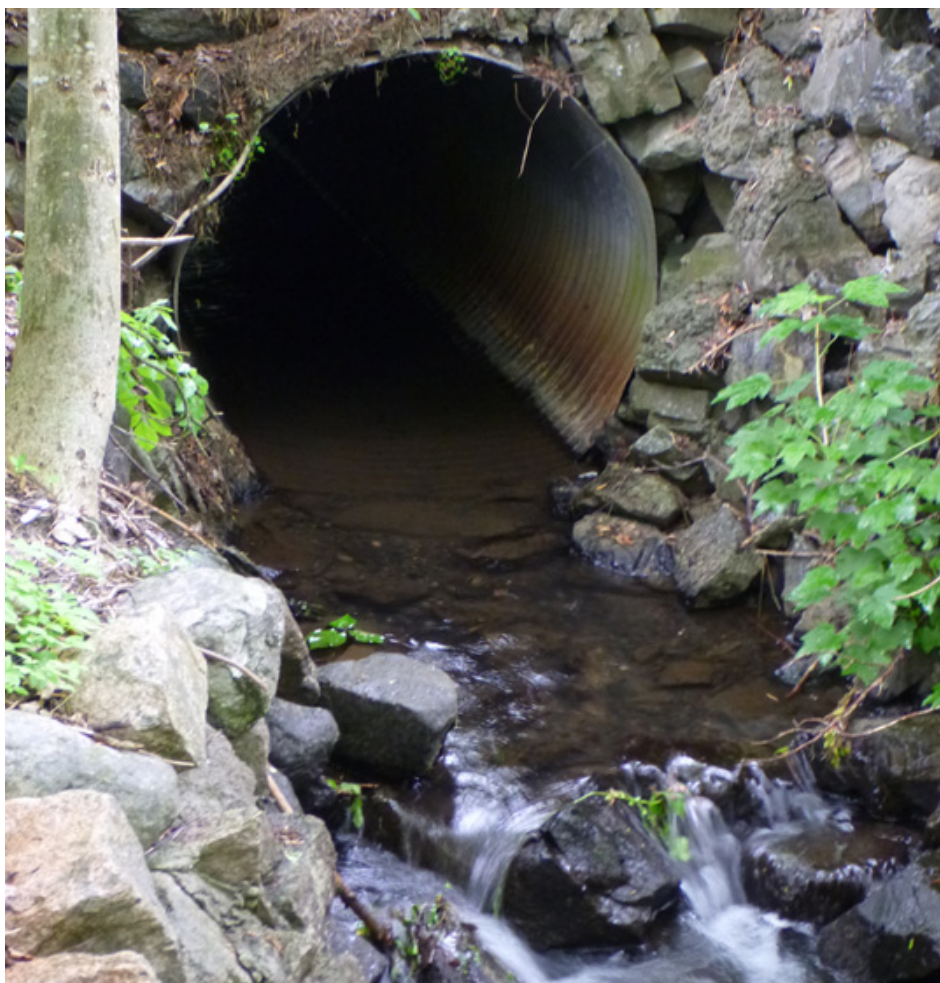
Figur 71. Kulvert under Brobekkveien (6). Foto: NIVA

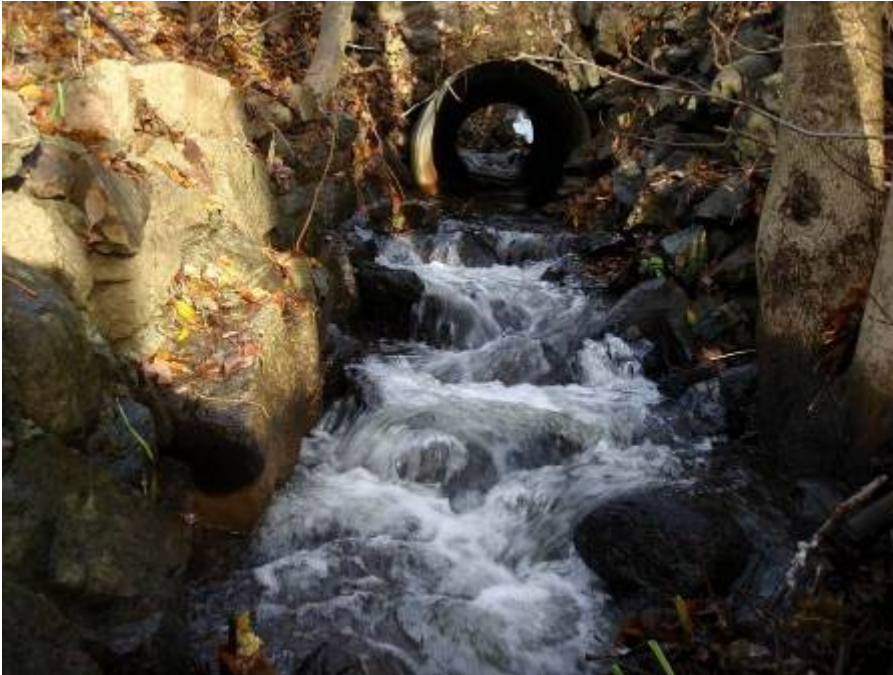
Figur 72. Kulvert (7) oppstrøms stasjonsområde HOV1 i Hovinbekken. Foto: NIVA

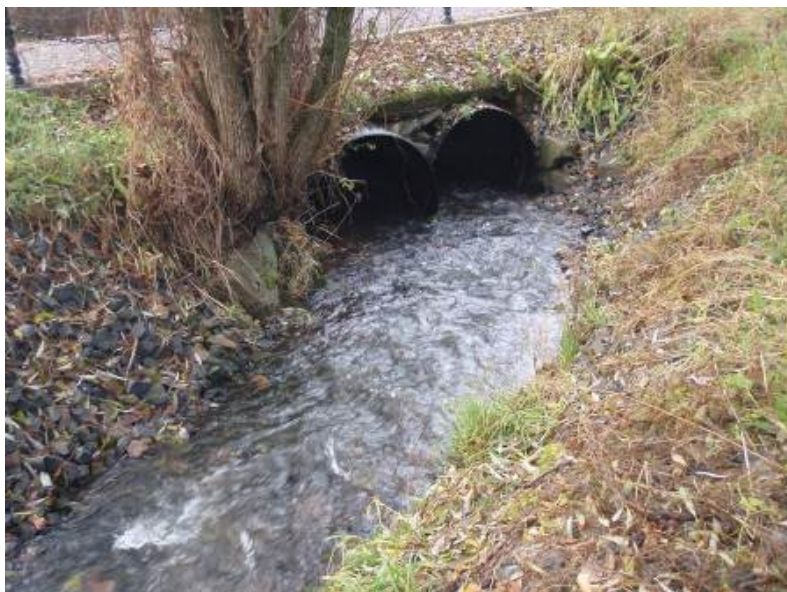
Figur 74. Kulvert (7) som ikke er til hinder for fiskevandring i stasjonsområdet HOV2. Foto: NIVA

Ved Hov 2 krysser en gangvei bekken i kulvert (7) som ikke er vandringshindrende. Videre går Hovinbekken i kulvert (8) og kommer ikke opp igjen før ved stasjonsområdet HOV3.

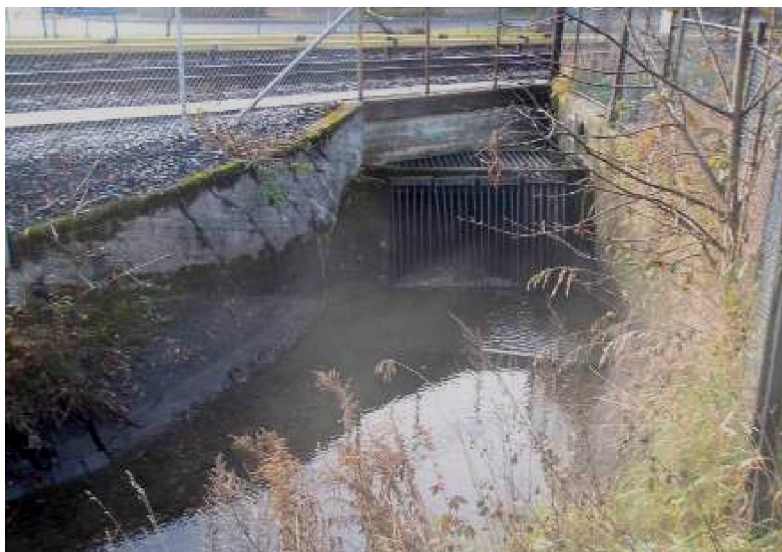
Figur 75. Kulvert (8) nedstrøms HOV2, der Hovinbekken går i bakken over en lengre strekning. Foto: NIVA

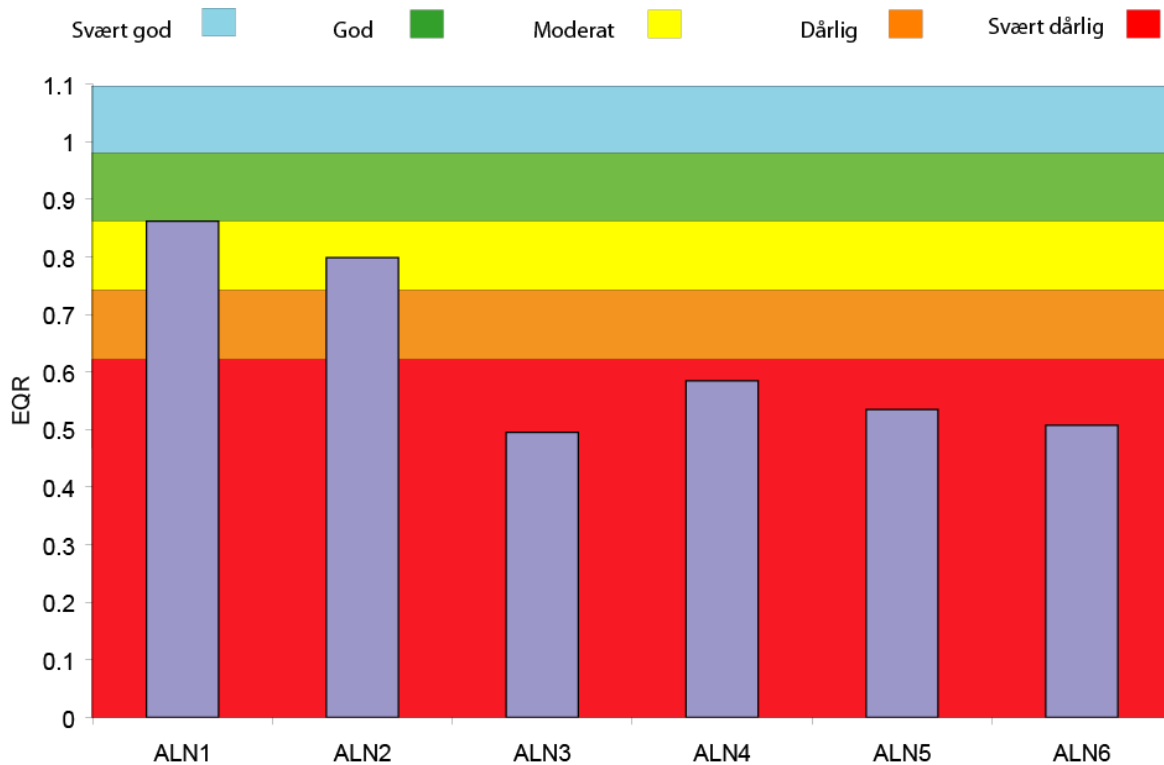
EQR verdiene viste god tilstand, men på grensen til moderat ved ALN1 (Figur 76). Dette er referansestasjonen for Alna. Det er to mulige årsaker til situasjonen: 1) Bunndyrsamfunnet ved ALN1 er påvirket av forurensninger, 2) Habitatet er ikke i henhold til kravet for bruk av ASPTs generelle referanseverdi (6.9). ASPTs referanseverdi gjelder ikke i roligflytende elver/strekninger, sommerprøver eller i små bekker. Bunndyrprøver fra alle disse vil gi lavere ASPT-referanseverdier enn det som gjelder for dagens utgave av ASPT for elvestryk. Referanseverdier fra slike prøver er foreløpig ikke definert. ALN1 er noe preget av roligflytende partier oppstrøms, og er ikke et typisk strykperti av elven. Det er derfor mulig at den generelle referansen ikke er riktig for denne stasjonen. Dette kan i det minste være en delforklaring til en lav EQR. Ved ALN2 var tilstanden moderat. Ved alle stasjonene fra og med ALN3 og nedstrøms ga prøvene en tilstand som karakteriseres som svært dårlig økologisk tilstand.

Figur 76. Økologisk tilstand i Alna basert på gjennomsnitt av vår og høstprøver av bunndyr i 2009.

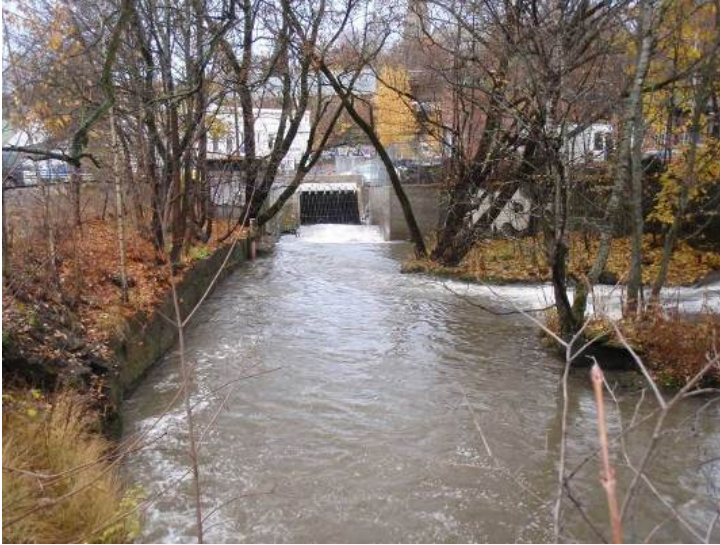
Etter kun få meter oppstrøms lukkingen og kulverten under Enebakkveien (4) møter vassdraget en terskeldemning (5). Denne er en vandringsbarriere for all laksefisk. Barriere effekten er imidlertid lav, da den er nær en allerede lukket strekning og den opprinnelige Kværnerfossen. Ovenfor terskelen går Alna i nærmere 800 meter med urørt elveløp og ingen naturlige fallgradienter som er til hinder for vandring av fisk. På dette partiet er også stasjonsområdet ALN 6 lokalisert. Elveavsnittet har gode fysiske forutsetninger for å ha livskraftige bestander av ørret, og det skal forventes fullendt livssyklus på dette partiet. I dag er partiet fisketomt (Bækken et al. 2010) av vannkjemiske årsaker. Dette er svært langt unna forventet naturtilstand, og betydelig avvikende i forhold til et framtidig miljømål etter vannforskriften for stasjonsområdet. Ved en framtidig bedring av vannkvaliteten på dette avsnittet, vil fiskesamfunnet av stedegen laksefisk komme tilbake av seg selv uten videre tiltak slik vi vurderer det. Dette som følge av spredning fra ovenforliggende produksjonsarealer som per i dag har livskraftige bestander av ørret (Bækken et al. 2010). Ved Fagerlia kommer det første naturlige fossefallet (6), som er en vandringsbarriere for laksefisk. Like ovenfor fossen krysser Arnljot Gellines vei/Fagerlia (7) og den tre-spors jernbanelinja (8). Disse krysningene blir mer å regne som en forlengelse av fossen, med ingen barriere-effekt, og vurderes ikke videre. Krysningene ivaretar nedstrøms fiskevandring, som vil bli viktigste funksjon for fiskesamfunnet i Alna.

Figur 78. Kulvert under Enebakkveien (4) etter Kværnerfossen (3) i Alna. Foto: NIVA

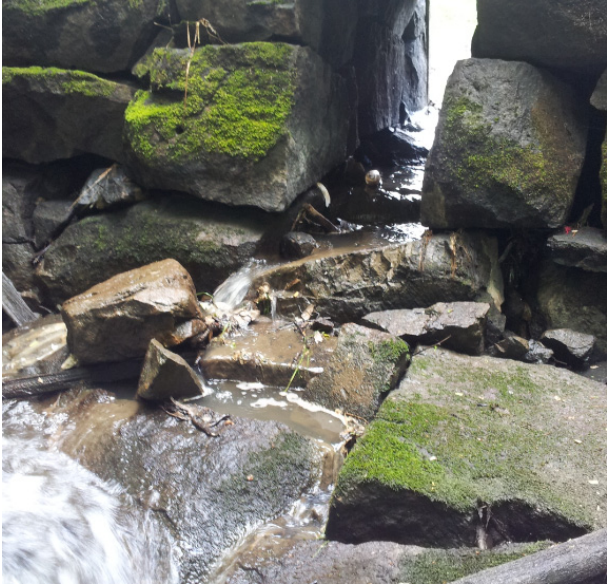
Figur 89. Tømmeåpning. Foto nedstrøms demning. Foto: NIVA

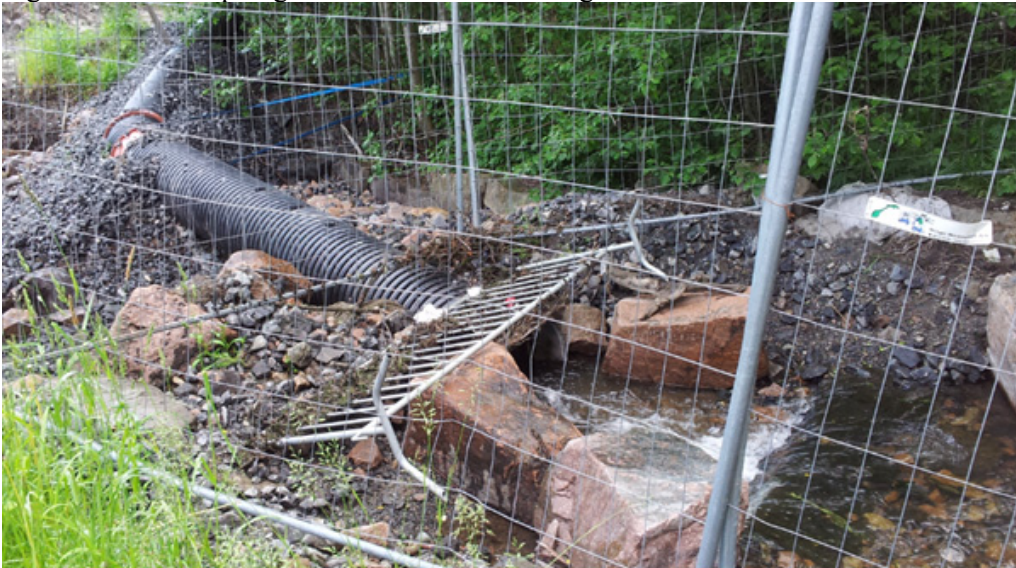
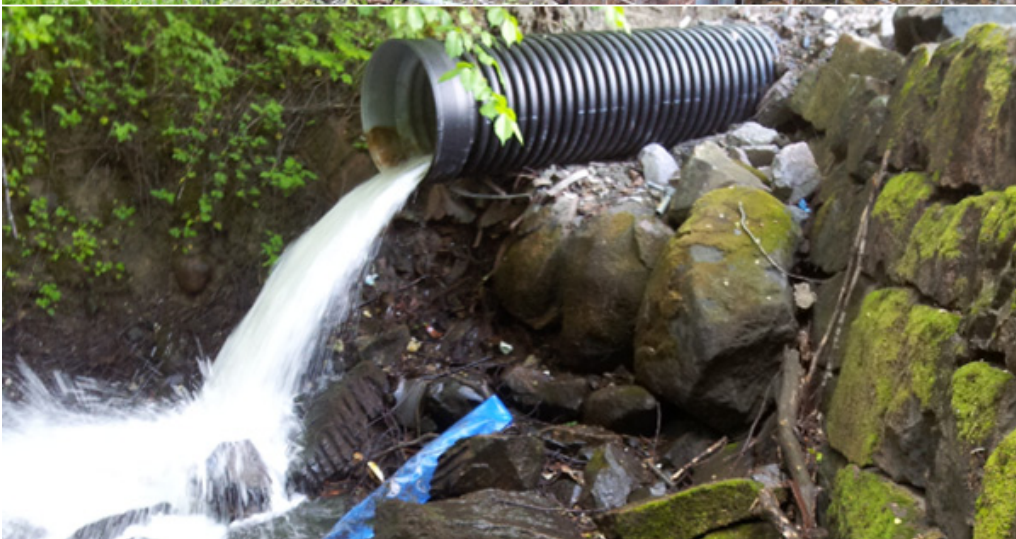
Figur 90. Alna ledes i rør nedenfor Trondheimsveien (øverst), forbi anleggsområdet ved dam og demning, og ut i sitt naturlige løp (nederst). Foto: NIVA.

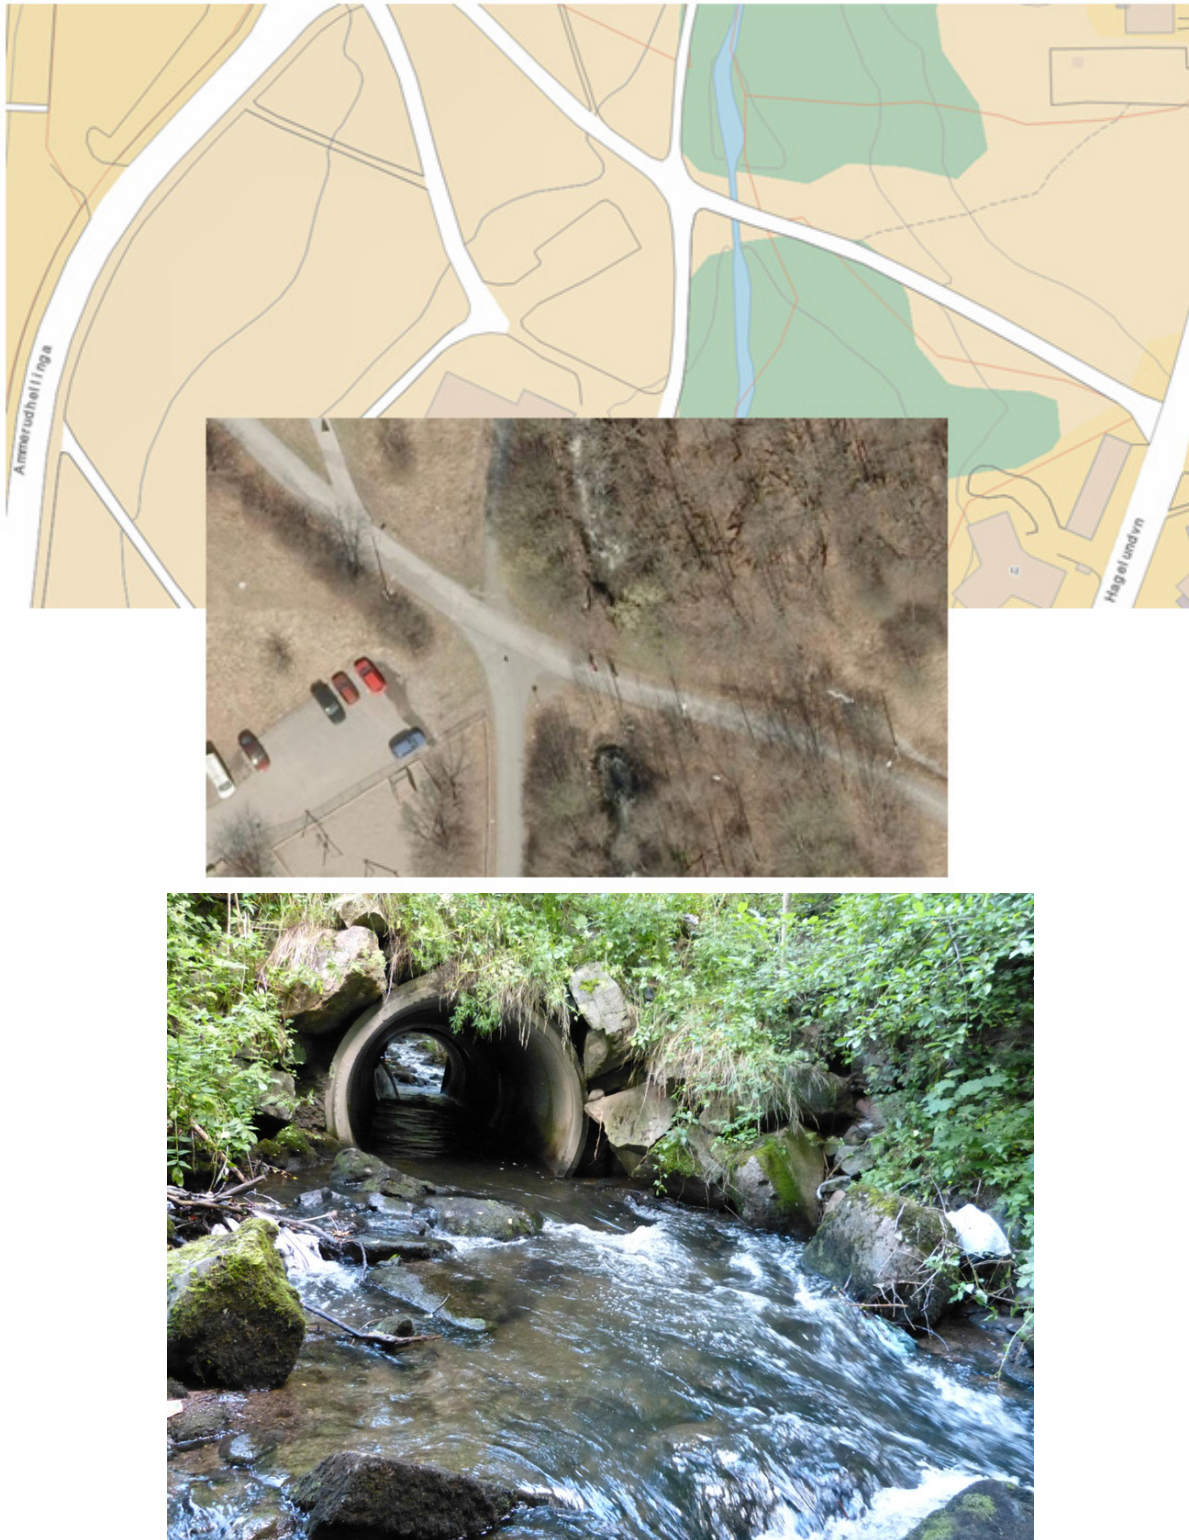
Ytterligere oppstrøms dette punktet krysser vassdraget en gangvei (30) som går mellom Ammerudhellinga og Hagelundveien. Bekken går her i en godt senket rør som ikke medfører et vandringshinder for fisk.

Figur 93. Krysning av gangvei mellom veiene Ammerudhellingsveien og Hagelundveien (30). Foto: NIVA, [www.finn/kart.no](http://www.finn/kart.no).

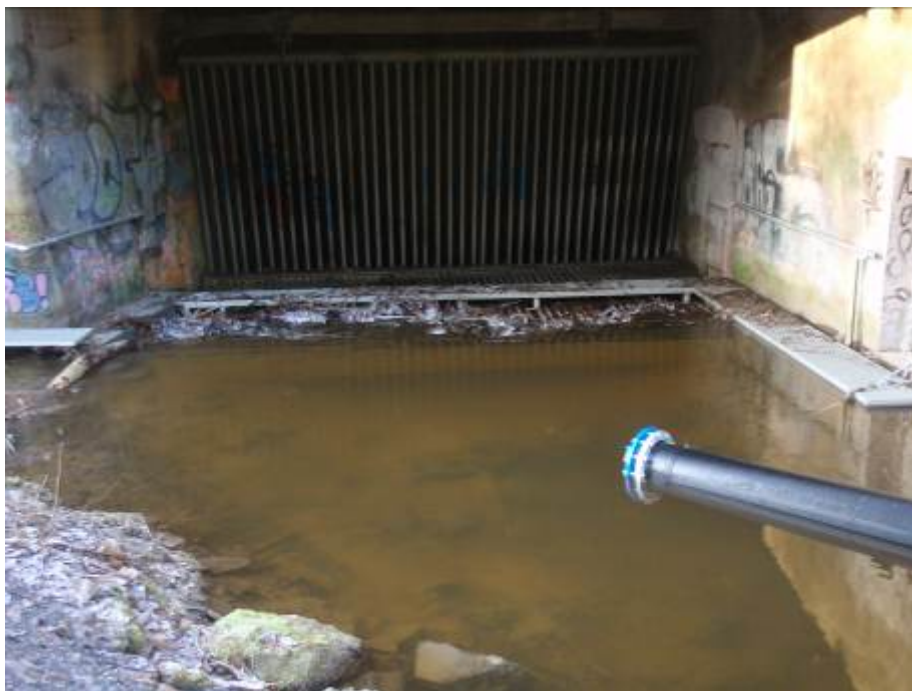
Figur 99. Sperring med liggende og hengende rist i begge løp gjør utvandringmuligheter vanskeligere for større gytefisk på de fleste vannføringer (3). Foto: NIVA

**Tilstandsklassifisering og vurdering kontinuitet/fragmentering:** NIVA vurderer at muligheten for utvandring etter gyting for støing som det eneste potensielle problemet mht økologisk kontinuitet i anadrom strekning av Ljanselva i dag. Avstanden mellom gitter i rista kan gjøre at de største ørretene blir liggende oppå rista uten å slippe mellom, dersom de ikke finner fisketrappa ved første forsøk på vei ned. Det er registrert sjørret med vekt opp mot 3 kilo ovenfor fisketrappa (Informasjon fra Bymiljøetaten), og sjørret i Ljanselva vil trolig oppnå vekter som er større enn dette (5+ kg). Det er ikke brakt på det rene om det er et problem, men det anbefales utredet. Det er vanskelig å overføre denne problemstillingen til aktuelle tabeller eller forslag i klassifiseringsveilederen, og vi foreslår «*Moderat tilstand*» for dagens anadrome strekning i Ljanselva inntil problematikken er avklart. Miljømålet GØP vil etter NIVAs vurdering være oppnådd dersom utvandringsmulighetene for utgytt laksefisk viser seg å være gode.

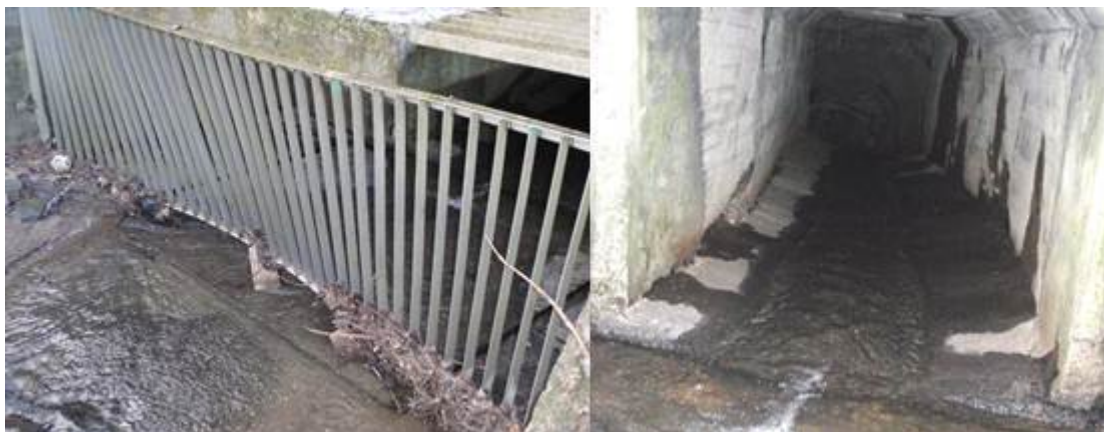
Prinsdalsbekken er en sidebekk til Ljanselva, som opprinnelig vurderes å skulle hatt lett tilgang av laksefisk fra Ljanselva. NIVA er ikke kjent med hvor bekken opprinnelig hadde utløp i Ljanselva. Den har i dag ingen stedefinert fiskebestand, men skal opprinnelig ha hatt gyte-/rekrutteringsfunksjon for laksefisk i Ljanselva, og trolig forutsetninger for velutviklede fiskesamfunn av ørret. Tilgangen av fisk fra Ljanselva er nå usikker som følge av en lengre lukking oppstrøms Ingolf Ruuds vei (2), med antatt vandringsbarriere ved kulvertinngang. Her går bekken over mange meter med flat betong og lav vanndybde, som er forsynt med rist ved inngang. Utløpet av Prinsdalsbekken er nå ført i kulvert med utløp i tunnel på Hauketo, og skal ha noe problematisk fallgradient. Dette ble ikke inspisert av NIVA. Vurdert etter kriteriesett A er kulverten vandringshinder som følge av lav vanndybde over lang strekning, og ved befaring framstår inngrepet som vandringsbarriere for stasjonær elveørret. Det er derimot rapportert om observasjoner av 10-12 ungfisk av ørret i kulverten opp mot rista i 2010 (Hjalmar Eide, pers. medd.). Denne kan stamme fra oppvandring fra Ljanselva, men dette vet man ikke med 100 % sikkerhet. Dersom dette er tilfelle vil Prinsdalsbekken, forutsatt akseptabel vannkvalitet, rekolonisere mht til ørret i løpet av nærmere framtid.

Figur 104. Kulvert i nedre del av Prinsdalsbekken før munning til Ljanselva (2). Foto: NIVA

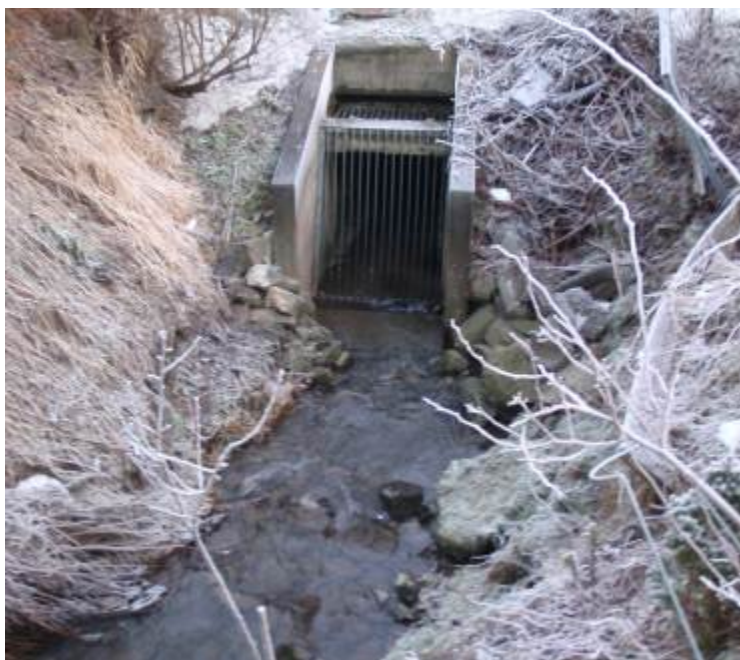
Ovenfor Rådyrstien møter en mindre tilsigsbekk Ljanselva. Denne krysser Munkerudkleiva i en kulvert (10) med flat betongbunn sperret med rist. Kulverten vurderes som vandringshindrende etter kriteriesett A, og er trolig vandringsbarriere for oppvandrende ørret fra Ljanselva. Bekken er liten, men kan ha fungert som gyte-/rekrutteringsbekk for stasjonær elveørret i Ljanselva ved en naturtilstand.

Figur 109. Tilsigsbekk Ljanselva går i vandringshindrende veikulvert under Munkerudkleiva (10). Foto: NIVA

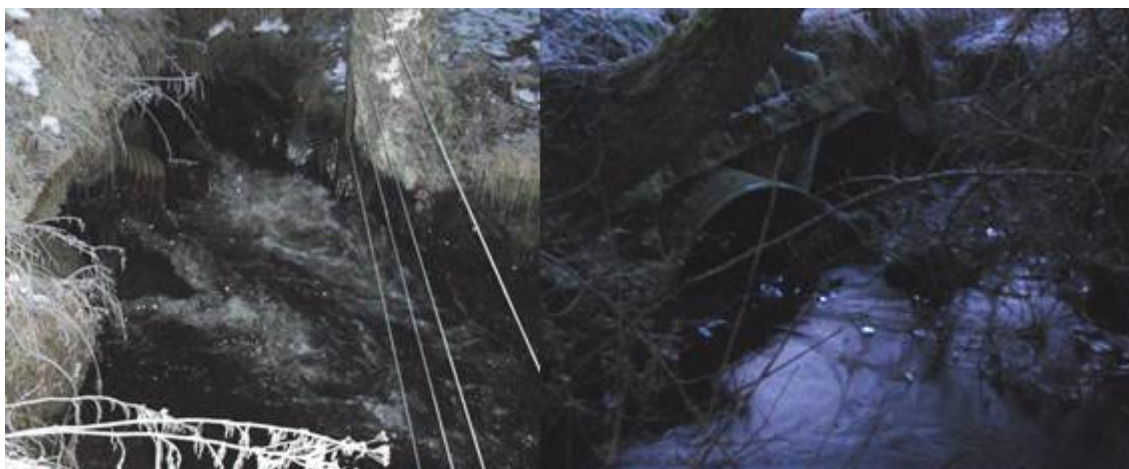
Ved Smemo krysser Ljanselva i en dobbel blikk-kulvert under grusvei (14). Det er noe høy vannhastighet i kulverten, og den er noe tiltettet ved innløpet. Vurdert etter kriteriesett A er det derimot lite trolig at kulverten er vandringshindrende sammenlignet med naturlige vandringsforhold, med mindre den går helt tett.

Figur 111. Kulvert under grusvei ved Smemo (14). Foto: NIVA
