Osloelvene og vanndirektivet;  
Klassifisering av økologisk tilstand ved  
bruk av bunndyr og vurdering av  
hydromorfologisk tilstand ved bruk  
av laksefisk

Tittel Osloelvene og vanddirektivet; Klassifisering av økologisk tilstand ved bruk av bunndyr og vurdering av hydromorfologisk tilstand ved bruk av laksefisk.	Løpenr. (for bestilling) 6356-2012	Dato 06.11.2012
	Prosjektnr. Undernr. 11442	Sider Pris 129
Forfatter(e) Morten Bergan og Torleif Bækken	Fagområde Vannressursforvaltning	Distribusjon Fri
	Geografisk område Oslo	Trykket NIVA

Title: The use of WFD in urban rivers of Oslo, Norway. Ecological status using macroinvertebrates and ecological continuum for salmonides.

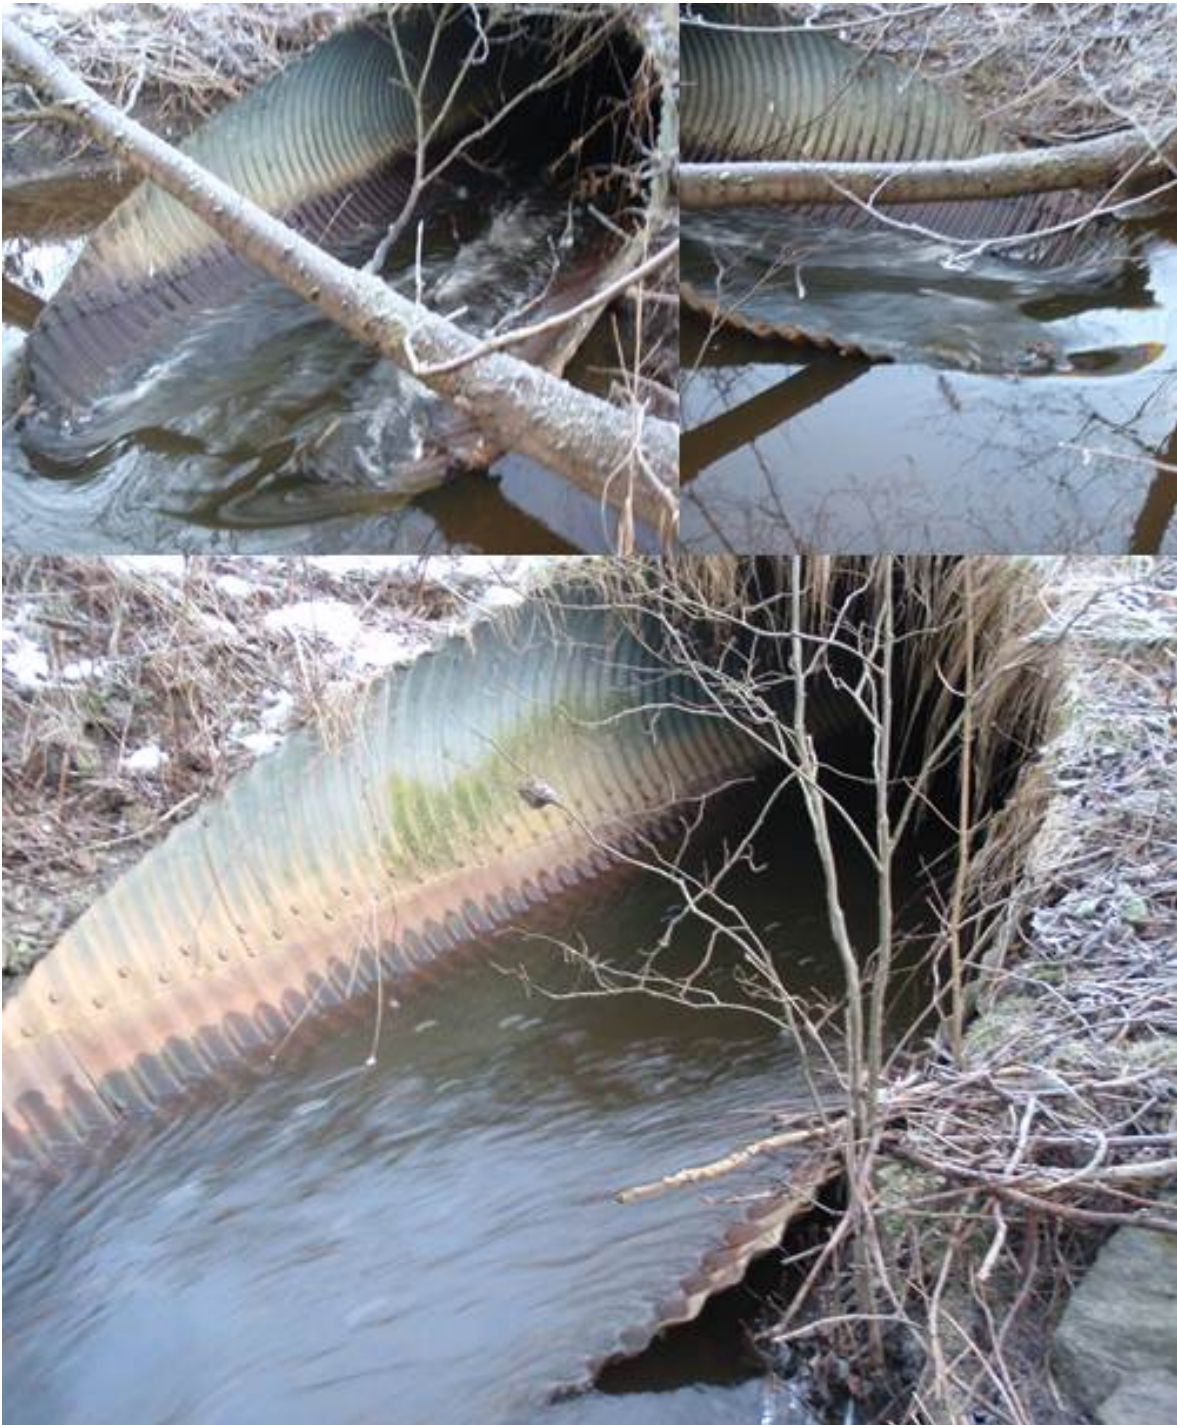
Ved avkjørsel til Bjørnerudveien går bekken i rund, rillete blikk- kulvert. På befaringstidspunktet framsto kulverten som lite vandringshindrende for større fisk, men noe høy vannhastighet over flere meter ved innløpet gjør vurderingene usikre for mindre ørret. Vandringsmulighetene på lavere vannføring er også usikre.

En vurdering etter kriteriesett A gjør at inngrepet vurderes om vandringshindrende for bekkørret i Gjersrudbekken.

Figur 116. Kulvert under Bjørnerudveien (3). Foto: NIVA

NIVA anser miljømålet som innen rekkevidde, der utsjekking/utbedring av krysning nr. 3 og nr. 8 (i nevnte rekkefølge) bør prioriteres. Vi anser kost-/nytte verdien av å utbedre krysning nr. 6 som liten og lite formålstjenlig som følge av den lave barriere-effekten inngrepet i dag medfører, og at man befinner seg i ikke-anadrome strekninger i Ljanselva/Gjersrubbekken.

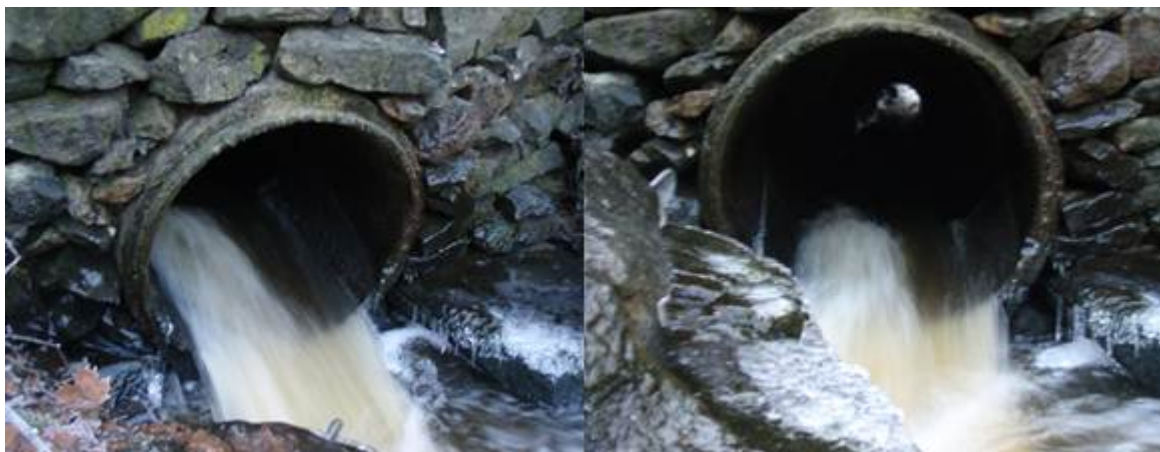
Neste krysning foreligger ved avkjørsel til bolighus (6). Som følge av svært høy vannhastighet og helning vil denne krysningen fungere som vandringsbarriere for mindre ørret. Større gytefisk vil kanskje kunne passere på optimale vannføringer. Det er satskulp nedstrøms kuvertutløpet, og ørret vil kunne entre kulverten, men vannhastigheten vil trolig føre til tilbakespyling av de fleste fiskestørrelser i Gjersdalsbekken. Etter kriteriesett A må inngrepet klassifiseres som et hinder, og trolig barriere.

Innløpet til kulverten er i tillegg betydelig gjentettet, som i seg selv er vandringshindrende. Det registreres et parallelt flomløp ved hovedløpet. NIVA er skeptisk til om denne krysningen er dimensjonert for vannmengder som kommer ved en større flom uten at det går ut over veien, spesielt siden hovedløpet er delvis tettet igjen.

Figur 119. Utløp av kulvert (6). Foto: NIVA

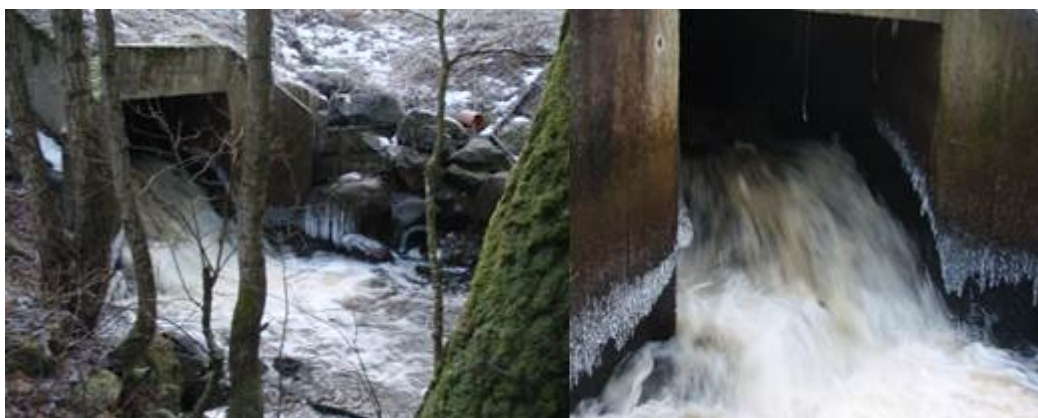
sprang på  $\pm 2$  meter i dag. Noen få meter oppstrøms fossen krysser bekken i kulvert (8), som også er svært vandringshindrende/vandringsbarriere som følge av høy vannhastighet og  $\pm 1,5$  meter sprang.

Figur 122. Kulvert under avkjørsel Bjørn Magnussons vei er sterkt vandringshindrende eller vandringsbarriere (8). Foto: NIVA

Ovenfor fossen inntreffer en sterkt vandringshindrende kulvert (8). Denne utgjør omtrent bare en forlengelse av fossen, og har ingen barriereeffekt, og bør ikke vies oppmerksomhet. Videre oppover mot Gjersrudtjern vurderes kun en kulvert som vandringshindrende (10), men ikke vandringsbarriere.
