Ny trase E39 over Selura
ved Flekkefjord. Effekter
på vannvegetasjon og
tilgroing

Tittel Ny trase E39 over Selura ved Flekkefjord. Effekter på vannvegetasjon og tilgroing.	Løpenr. (for bestilling) 4050-99	Dato 12.mai 1999
	Prosjektnr. Undemr. O-93143	Sider Pris 23
Forfatter(e) Tor Erik Brandrud Stein W. Johansen	Fagområde Samferdsel	Distribusjon
	Geografisk område Vest-Agder	Trykket NIVA

Oppdragsgiver(e) Statens Vegvesen Vest-Agder vegkontoret	Oppdragsreferanse Kjell Soltvedt
---	-------------------------------------

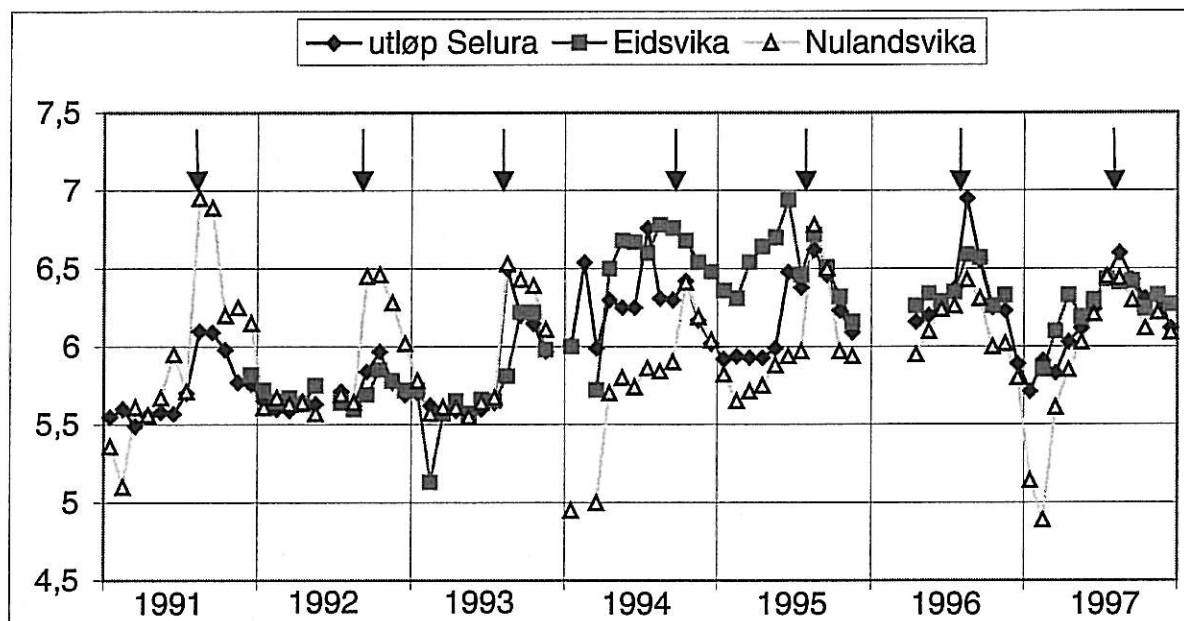
Figur 2. pH-målinger i Nulandsvika, Eidsvika og utløp Selura i perioden 1991-1997. Tidspunkt for kalking er markert med piler. (Data fra Selura fiske- og grunneierlag).

Et viktig trekk i pH-utviklingen (figur 2 og 3) er forskjellen mellom Eidsvika og Svinevika (utløp Selura) i perioden april 1994 til juni 1995. I denne perioden var det til dels stor forskjell mellom de to buktene med en betydelig høyere pH i Eidsvika. Dette kan være et direkte resultat av den midlertidige vegfyllingen i Eidsvika som ble gravd opp våren 1995. I dette tidsrommet har vannkvaliteten vært forskjellig i de to buktene med klart dårligst vannkvalitet for krypsiv-vekst i Eidsvika. I hele perioden før og etter dette har det vært tilnærmet lik vannkvalitet i Eidsvika og Svinevika basert på pH-målingene fra Selura fiske og grunneierlag.

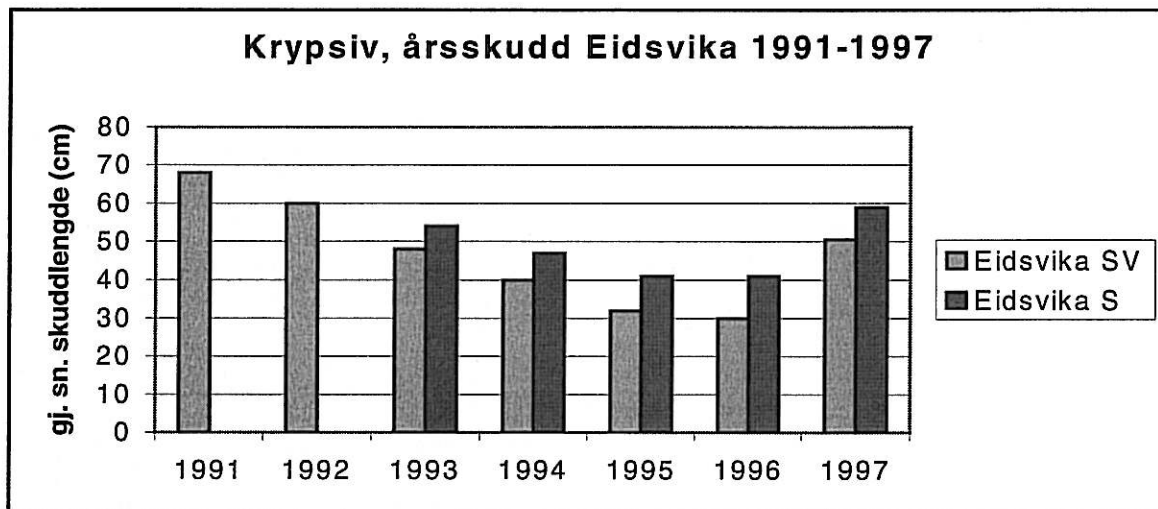
Figur 6. Eidsvika. Lengden av årsskudd av krypsiv i perioden 1991-1997.

Det er tatt årlige prøver av de lengste årsskuddene og målt vekst og vitalitet på krypsiv i perioden 1992-97. Våren 1992 ble det tatt prøver av årsskudd fra 1991. Disse var mange, kraftige og frodige, opp til 70 cm lange i Eidsvika (Fig. 6). En vurdering av de kraftige, flerårige krypsivsåtene på den tiden tilsier at 1989-1990 skuddene var omkring 80-90 cm lange. I (1993-)1994-96 var krypsivskuddene derimot tynne, kortvokste og få, opp til 30-40 cm lange (Fig. 6 og 7). Dette regnes som en meget beskjeden krypsivvekst i innsjøer.

I 1997 hadde krypsivveksten tatt seg noe opp (Fig. 6 og 7). Men fortsatt ble det registrert få årsskudd, og forholdsvis beskjedne skuddlengder på opp til 50-60 cm. Disse vil neppe bidra til noen ny, kraftig såtevekst. En regner med at årsskuddene må være mer enn 80 cm lange for å kunne danne såter som greier å vokse helt opp i overflata og danne kompakte overflatematter (Brandrud 1996).

Det har vært tatt prøver av årsskudd av krypsiv i Nulandsvika i hele undersøkelsesperioden (fig. 8). Vekstutviklingen er bemerkelsesverdig lik utviklingen i Eidsvika (fig. 6). Årsveksten av krypsiv var kraftig i 1991 (basert på prøver våren 1992), og dette var det siste ledd i en serie på 3-4 år med sannsynligvis meget langvokste og kraftige årsskudd, som gav opphav til de massive bestandene i Nulandsvika. Siden har veksten stagnert betydelig med få og småvokste årsskudd f. o. m. 1994 (fig. 8).

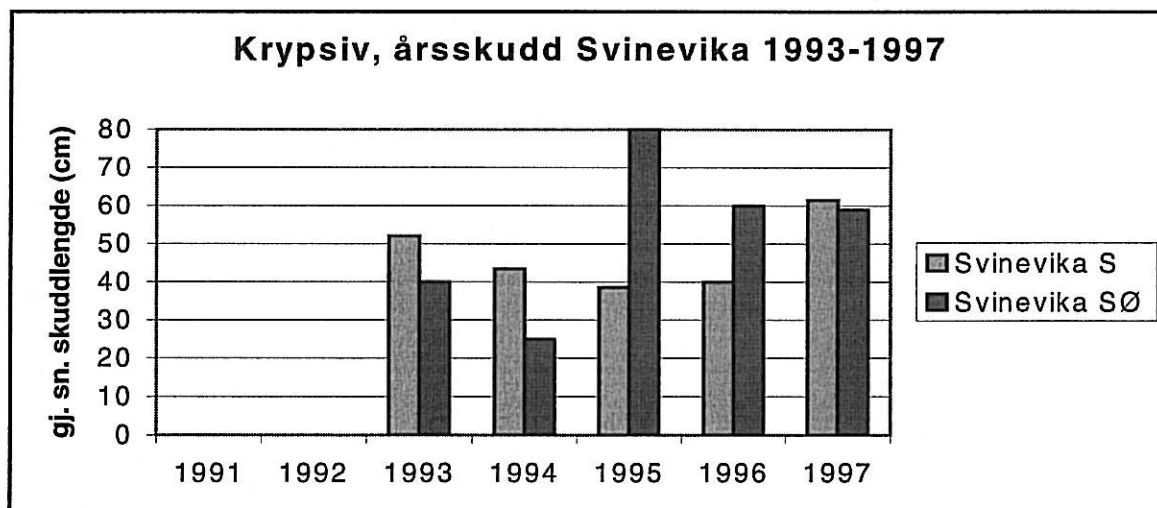
Figur 7. Svinevika. Lengden av årsskudd av krypsiv i perioden 1993-1997.

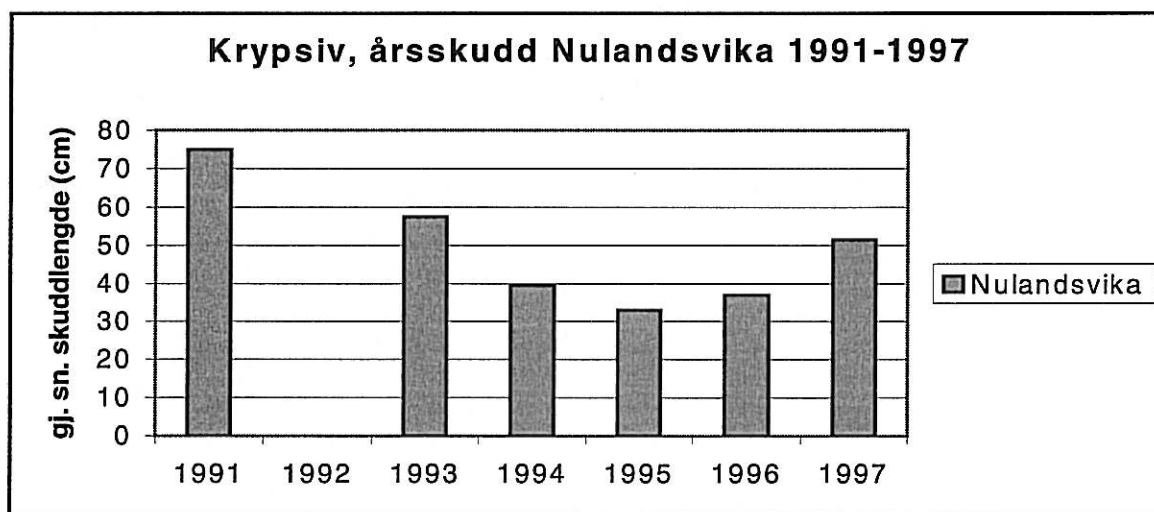
Figur 8. Nulandsvika. Lengden av årsskudd av krypsiv i perioden 1991-1997.

Som i Eidsvika og Svinevika, har det skjedd en markert reduksjon i vitaliteten av krypsivet fra 1993-94 (fig. 8). Særlig i 1995-96 var veksten meget dårlig, og nesten uten årsskudd. Det meste av plantemassen i krypsivsåtene så ut til å være inaktivt og i ferd med å visne ned. Imidlertid har oveflate-mattene på de store grunnene i Nulandsvika hele tiden greid å opprettholde en frodig vekst med 5-10 cm lange, grønne, tett sammenfildrede overvannskudd. Disse friske overflatemattene har stort sett greid å holde såtene med visne undervannsskudd på plass, slik at plantemassen ikke har blitt ført bort fra de store grunnene av bølger eller isgang. Dette døde plantematerialet, kombinert med en betydelig mudderakkumulering har ført til økt dannelse av et bløtt, nærmest kvikksandaktig substrat i vika. Denne akkumuleringen har ført til en sikkerhetsrisiko ved bading på badeplassen på vestsiden av campingplassen. For å bøte på dette, er det foretatt en utlegging av skjellsand på badeplassen (Brandrud 1999b).
