# Overvåkning i forbindelse med rehabilitering av Knardalstrand renseanlegg

Tittel Overvåkning i forbindelse med rehabilitering av Knardalstrand renseanlegg	Løpenr. (for bestilling) 6529-2013	Dato 2. mai 2013
	Prosjektnr. Undemr. 12336	Sider Pris 26
Forfatter(e) André Staalstrøm	Fagområde Oseanografi	Distribusjon Åpen
	Geografisk område Porsgrunn	Trykket NIVA

**Overvåkning i forbindelse med rehabilitering av  
Knardalstrand renseanlegg**

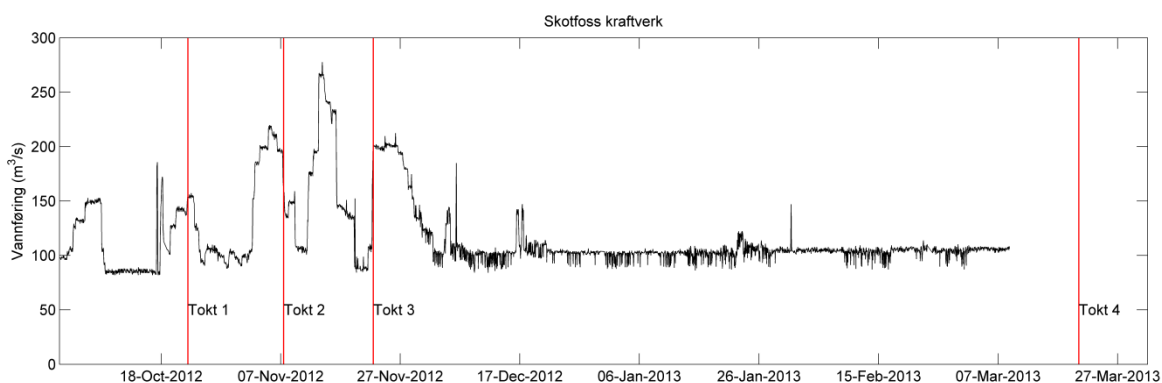
**Figur 5.** Vannføring i Skienselva målt ved Skotfoss kraftverk. Tidspunktet for de fire toktene er markert med vertikale røde linjer.

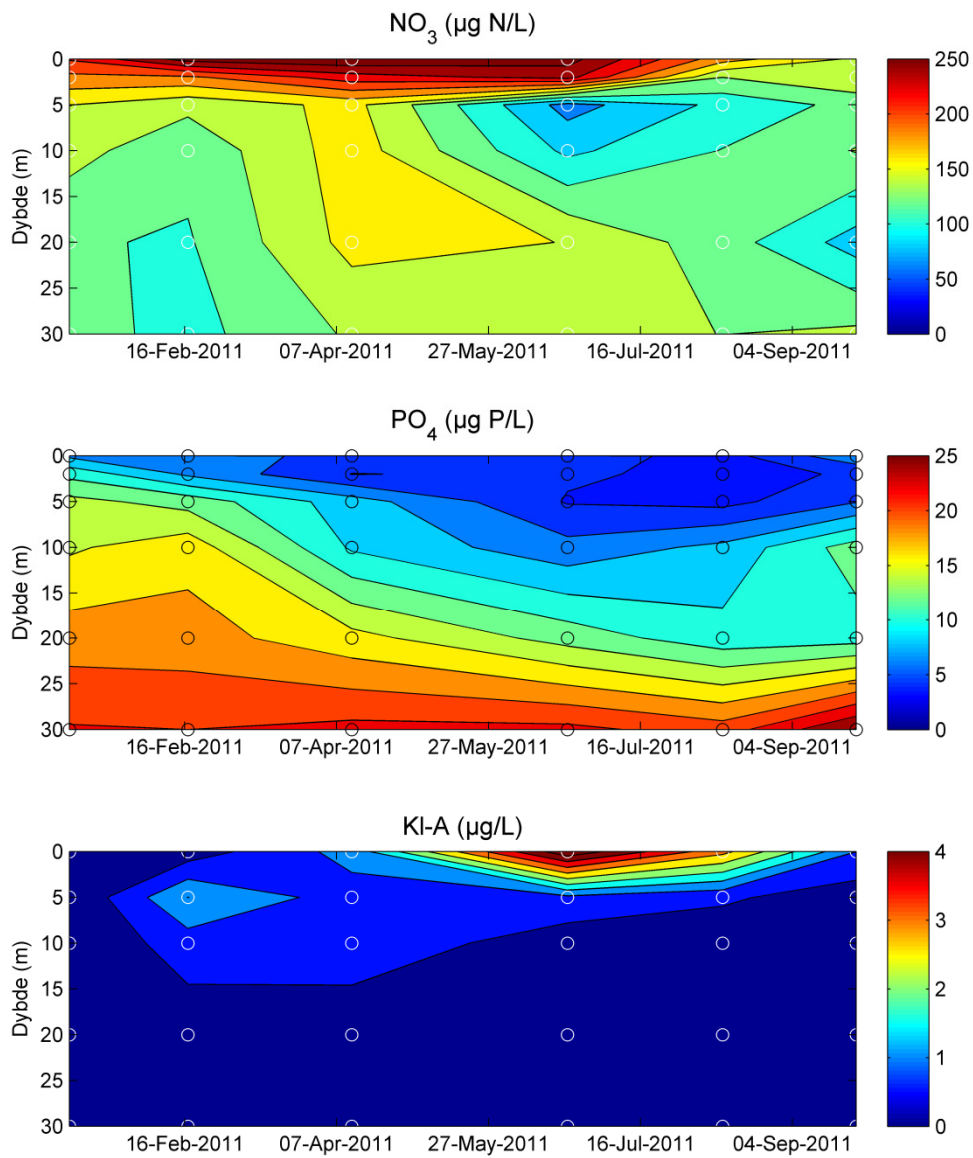
**Figur 11.** Målinger av nitrat (øverst), fosfat (midten) og klorofyll (nederst) på stasjon BC-1 i Frierfjorden. Målepunktene er vist som sirkler.
