# Overvåkning i forbindelse med rehabilitering av Knardalstrand renseanlegg

Tittel Overvåkning i forbindelse med rehabilitering av Knardalstrand renseanlegg	Løpenr. (for bestilling) 6529-2013	Dato 2. mai 2013
	Prosjektnr. Undemr. 12336	Sider Pris 26
Forfatter(e) André Staalstrøm	Fagområde Oseanografi	Distribusjon Åpen
	Geografisk område Porsgrunn	Trykket NIVA

**Overvåkning i forbindelse med rehabilitering av  
Knardalstrand renseanlegg**

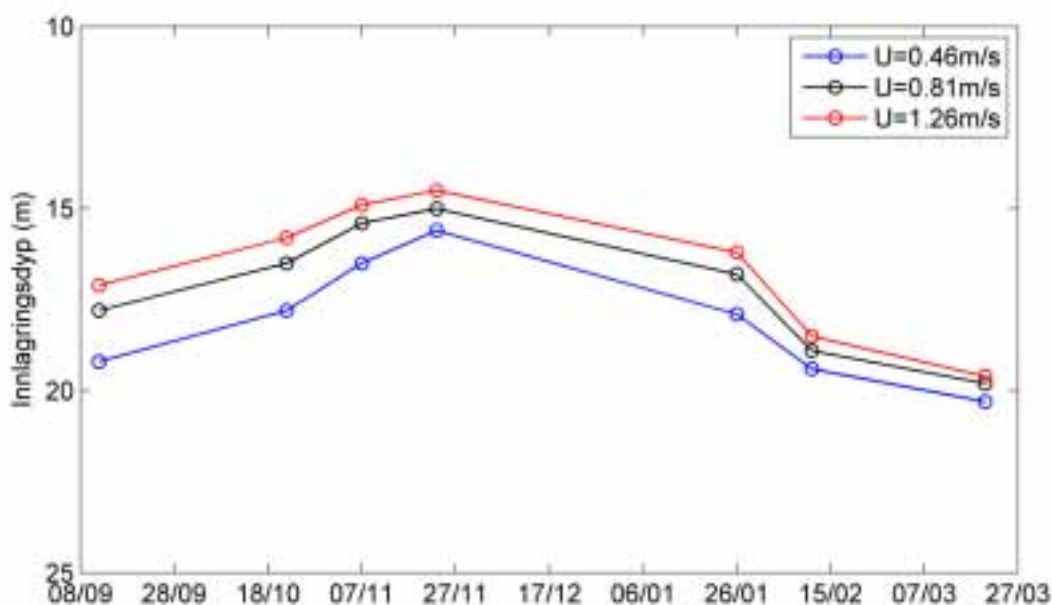
**Figur 8.** Beregnet innlagringsdyp mellom september 2012 og mars 2013. Beregningene er basert på CTD-målinger fra stasjon KR-1 og BC-1. U er hastigheten i utslippsstrålen beregnet basert på driftsvannføring i Knardalsstrand RA fra oktober 2012.

For å bedømme effekten av utslipp av avløpsvann med redusert rensing er det viktig å vite hvor i vannsøylen vannet havner. Avløpsvannet er ferskt og har således en mindre tetthet enn sjøvannet det slippes ut i på 30 m fra et rør med en åpning. Strålen med avløpsvann vil stige oppover på grunn av oppdriften, samtidig som saltvann blandes inn i strålen og tettheten vil gradvis øke. Ved et punkt vil tettheten i avløpsvannet være lik tettheten til vannet i resipienten, og avløpsvannet vil innlagres i dette dypet. Innlagringsdypet er beregnet med modellen JETMIX, basert på CTD data fra stasjon BC-1 og KR-1. Det ble funnet at innlagringsdypet er 15 til 20 m (**Figur 8**).

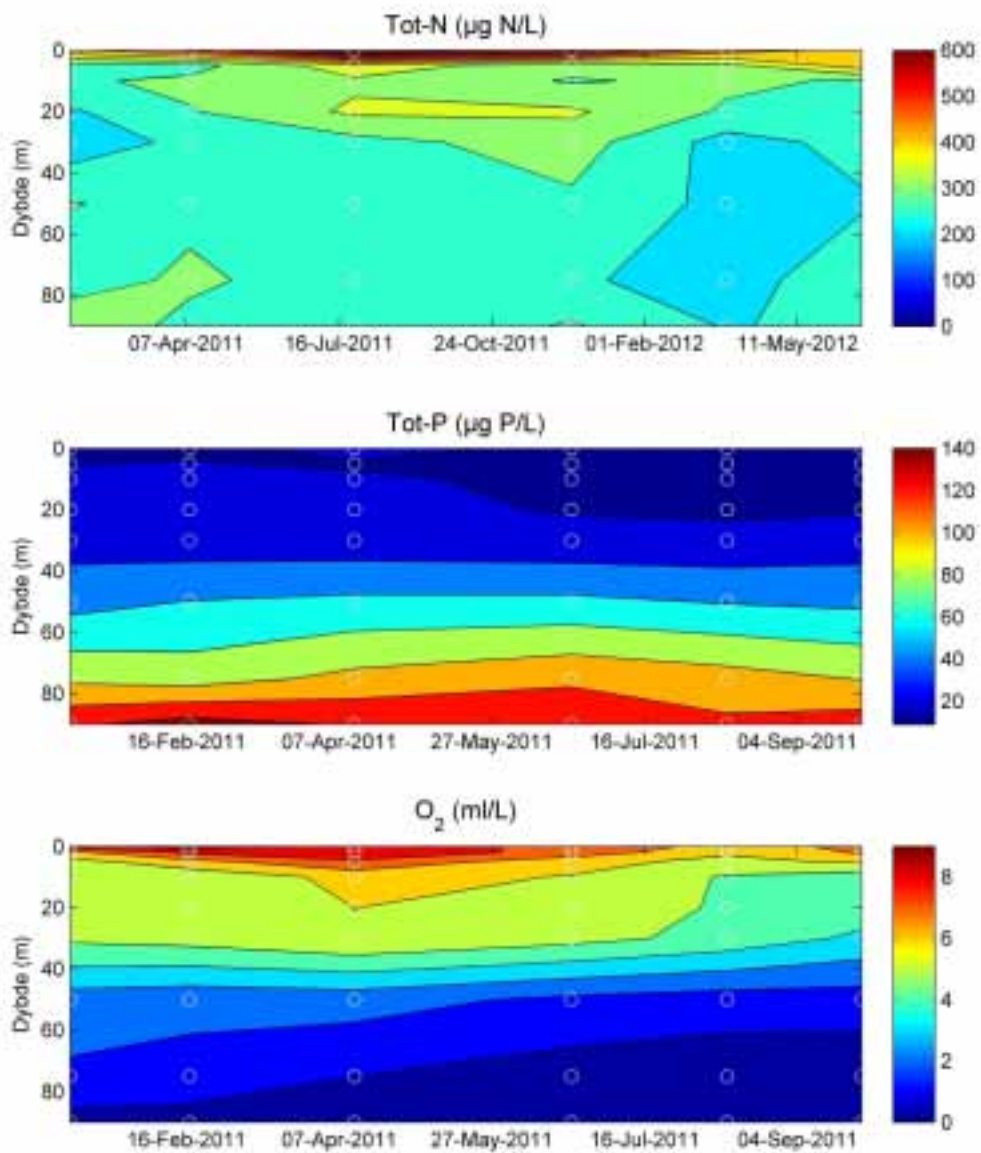
**Figur 10.** Målinger av totalt nitrogen (øverst), totalt fosfor (midten) og oksygen (nederst) på stasjon BC-1 i Frierfjorden. Målepunktene er vist som sirkler.

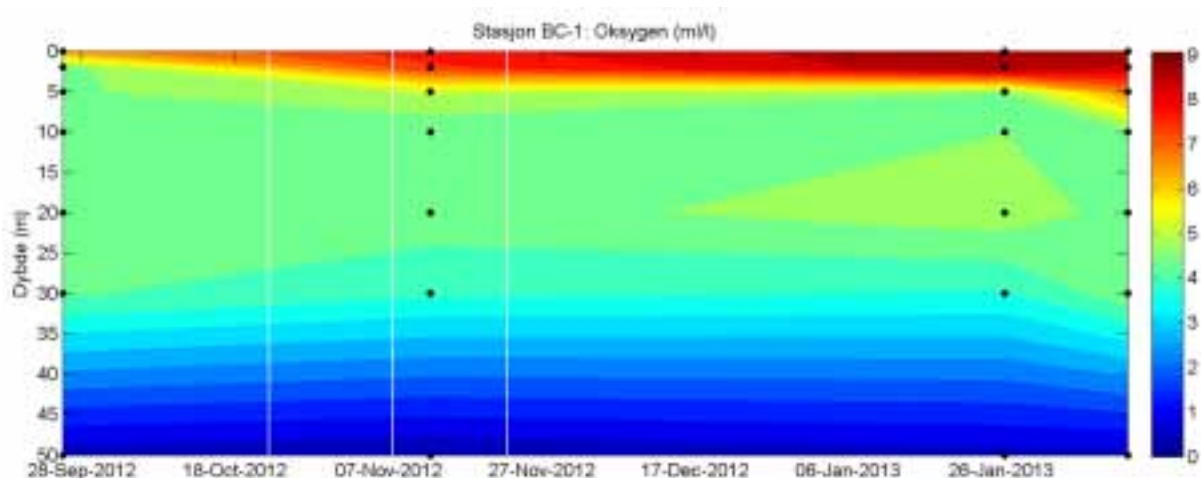
**Figur 12.** Oksygenforholdene på stasjon BC-1 basert på data fra Havforskningsinstituttet (svarte prikker). De hvite linjene angir tidspunktene for toktene.
