NORSK INSTITUTT FOR VANNFORSKNING
Blindern

KONTROLLUNDERSØKELSE
SKOROVAS GRUBER 1977

Elkem-Spigerverket A/S - Skorovas Gruber
Dykkerundersøkelse i Dausjøen 22.6.1977

Blindern, 15. august 1977

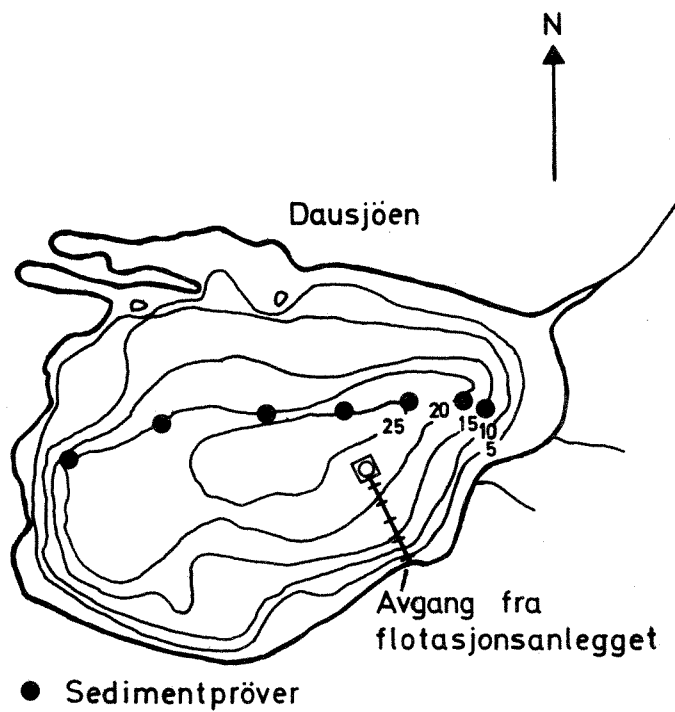
Fig. 1. Kart over Dausjøen med utslippsflåten og sedimentprøvestasjonene angitt.

Prøvene ble avlevert overingeniør Øyvind Johansen, Skorovas gruber, for analyse. Fig. 1 viser den omtrentlige plasseringen av sedimentprøvene og avgangsutslippet.
