Bradalsmyra testcenter

Overvåkning av metallkonsentrasjoner i bekker og
grunnvannsug i perioden 1991-2016

Tittel Bradalsmyra testsenter Overvåkning av metallkonsentrasjoner i bekker og grunnvanns i perioden 1991-2016.	Løpenr. (for bestilling) 7135-2017	Dato 21.03. 2017
Forfatter(e) Sigurd Rognerud	Fagområde Miljøgifter Ferskvann	Distribusjon Åpen
	Geografisk område Oppland	Trykket NIVA

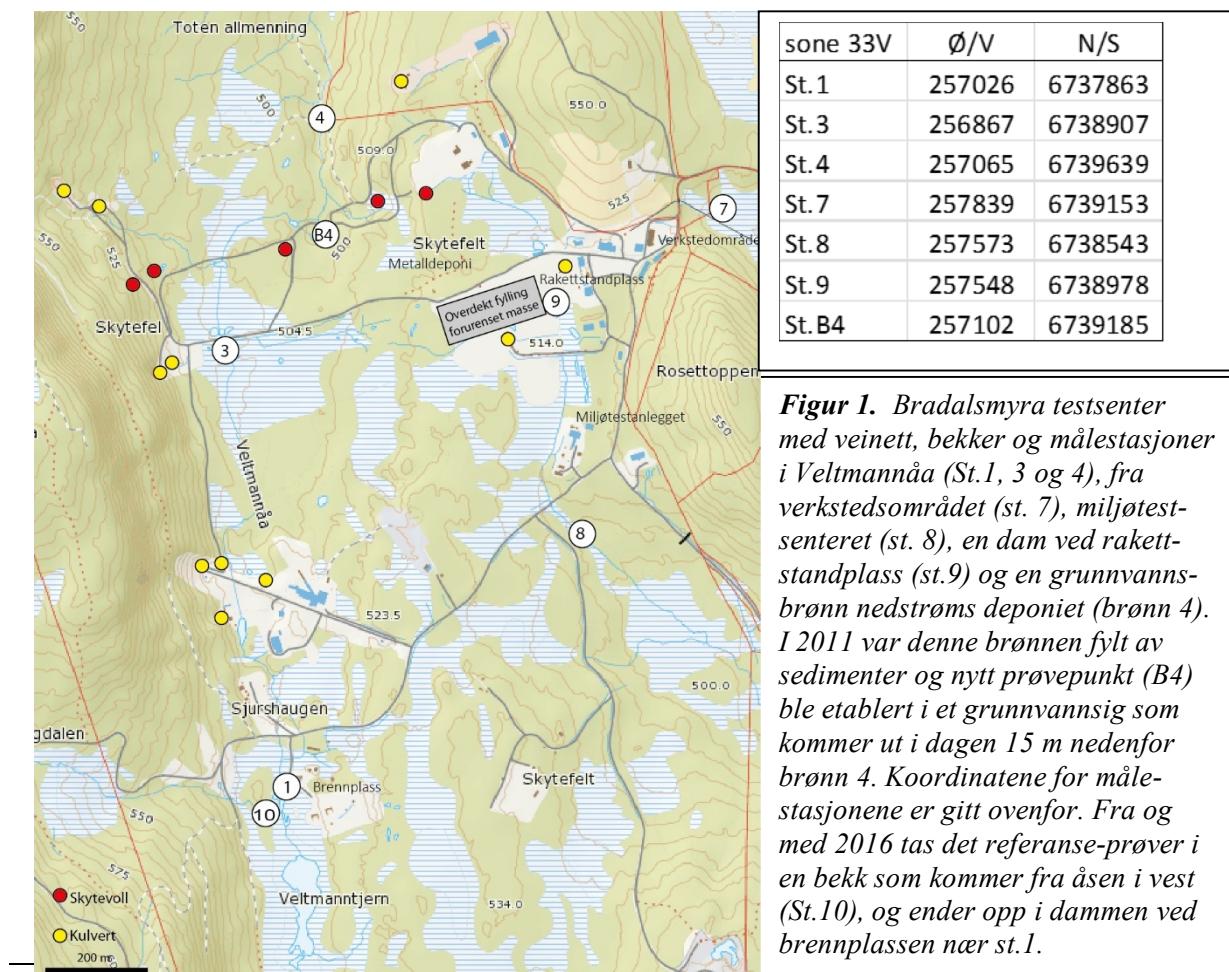
På Bradalsmyra testes konvensjonell ammunisjon, og det prøves ut ny ammunisjon. Området avvannes hovedsakelig av Veltmannåa, men også av mindre bekker fra miljøtestanlegget, verkstedområdet og rakettstandplass (Fig.1). Et metalldeponi ligger nord for kjøreretraseen til det nordligste kulvertanlegget (Fig.1). Det er det deponert metaller som var avfall etter overflate-behandling ved Raufoss Våpenfabrikk. Det er uklart i hvilken grad det var faste masser (utfelte metaller etter såkalt avgiftning) som ble deponert, eller om metallene ble deponert som vandige løsninger. Det ble tilsatt kalk som skulle skape et alkaliske miljø, og derved bidra til å felle ut metallene slik at de ikke forurenset Veltmannsåa. Vannkvaliteten i Veltmannåa ble undersøkt i 2004, og konklusjonen var at deponiet ikke forurenset Veltmannåa (Rognerud 2004). I 2004 ble det etablert flere grunnvannsbrønner nedstrøms deponiet for å følge utviklingen i forurensningsgraden av grunnvannet ned mot Veltmannåa. En av disse, Brønn 4 (Fig.1), ble undersøkt årlige, men høsten 2010 ble den fylt av finkorna sedimenter. Etter dette har prøvene blitt tatt i en bekk som kommer ut i dagen nærmere Veltmannåa (Bekk 4, Fig.1). Deponiet er en potensiell kilde til forurensning, og i 2006 ble det etablert en ny stasjon i Veltmannåa for å vurdere betydningen av utsiget fra deponiet (st.3, Fig.1). Høsten 2011 ble det opprettet en stasjon (st.9) i en dam ved rakettstandplassen som avvannes sydover via st.8. I 2016 ble st.10 opprettet (Fig.1) for å måle bakgrunnskonsentrasjoner av metaller i dette området som er preget av metallrik alunskifer. Hensikten med overvåkningen er å avklare om vannkvaliteten i bekkene, med hensyn til metaller, er tilfredsstillende når de renner ut av testsenterets avgrensede område. Vi rapporterer her resultatene fra undersøkelsene i 2016, sammen med tidligere data over vannkvalitet. Den videre overvåkningen omfatter månedlige undersøkelser i den isfrie delen av året. Dette gjør det mulig å følge tidsutvikling i vannkvaliteten. Dersom det skjer episodiske utslipper eller en negativ utvikling over tid, kan tiltak settes inn. I 2016 ble det også undersøkt betydningen av naturgitte metaller for vannkvaliteten i Veltmannåa.

I 2004 ble det etablert 5stk. 63 mm overvåkningsbrønner. Renset filtersand (kvarts) ble benyttet til omfylling. Lengden på rørene er ca. 2 m. Brønn 0 (referansen) ligger ovenfor deponiet, Brønn 1 er i selve deponiet, mens Brønn 2, 3 og 4 ligger nedstrøms deponiet med henholdsvis økende avstand. I 2005 ble bare Brønn 0 og 4 undersøkt, men fra og med 2006 ble kun Brønn 4 undersøkt som var det siste målepunkt før grunnvannsøget fra deponiet nær Veltmannåa. Den er nå fylt med finstoff og prøvene tas nå i en bekk (Bekk 4) som slår ut i dagen ca.30 m nedenfor deponiet (fig.1).

I 2016 ble det opprettet en ny stasjon (st.10) i en bekk som avvanner åssiden vest for brennplassen (fig.1). Bekken renner inn i brendammen (fig.1), som også mottar vann fra Veltmannsjernet, og danner Veltmannåa (Fig.1). I områdene like nordvest for åsen er det betydelige forekomster av metallholdig alunskifer (Lutro, O., og Nordgulen, Ø. 2004). Nedsmeltingen av innlandsisen under siste istid, og den sydøstlige bevegelsen av denne, kan ha ført med seg alunskifer til løsmassene på Bradalsmyra testsenter. Dette bør undersøkes nærmere slik at det er mulig å skille naturlige metallkilder fra antropogene kilder.

Dette målepunktet er en åpen vannansamling som ligger i et myr/sumpområde foran rakettstandplass (Fig.1). Den dreneres av bekkene som renner forbi miljøtestanlegget og videre sydover (fig.1). Resultatet av målingene i 2016 er gitt i vedlegget, og tidstrenden er vist i figur 7. Vannkvaliteten kan beskrives som alkalisk og betydelig humus-påvirket. Det alkaliske miljøet skyldes at deler av området er betydelig kalket, derav de høye kalsium verdiene 13-57 mg/l (se vedlegget). Konsentrasjonene av metaller har generelt vært høyere enn i Veltmannåa og i bekkene nedstrøms miljøtestanlegget (st.8). I 2016 var kobber-konsentrasjon lavere enn grenseverdien for tilstandsklasse II (7,8 $\mu\text{g/l}$), mens for sink var de høyere enn grenseverdien for tilstandsklasse II (11 $\mu\text{g/l}$) i hele perioden, unntatt i perioden august-oktober. Blyverdiene var innenfor tilstandsklasse 2 (1,2 $\mu\text{g/l}$) unntatt i november, mens

Denne stasjonen ligger 15 m nedstrøms den gjennfylte grunnvannsbrønnen. Der kommer grunnvannet ut i dagen, og danner en liten bekke (Bekk 4) som renner videre ut Veltmannåa (Fig.1). Vi antar at bekkene ved målepunktet også tilføres vann fra andre deler av dalsøkket der deponient befinner seg. Dette er det eneste synlige utsiget i området. Vannkvaliteten kan beskrives som svakt alkalisk, med lave til moderate metall-konsentrasjoner (Fig.8 og Vedlegget). Ingen av metall-konsentrasjonene i 2016 var høyere enn tilstandsklasse II (Tab.1 og i vedlegget). De lave verdiene stemmer godt overens med at konsentrasjonene ikke øker i Veltmannåa fra st.3 til st.4 (Fig.1).

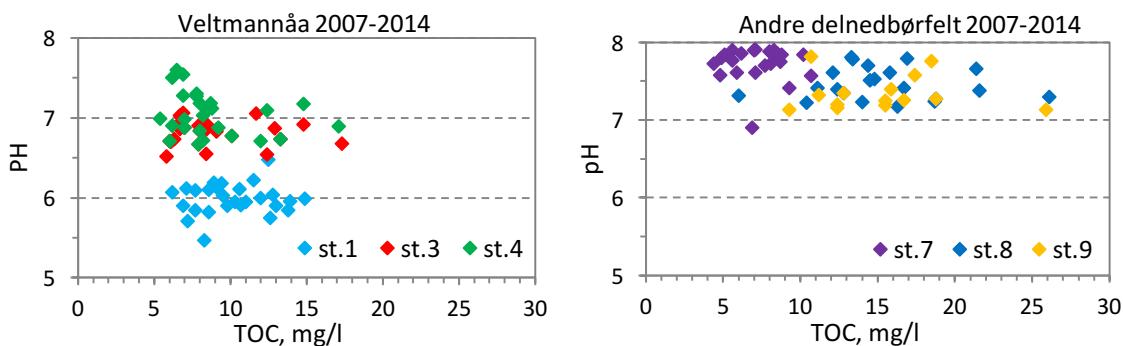
Figur 2. TOC og pH i Veltmannåa ved st.1,3 og 4, i bekkene fra verkstedområdet (st.7), miljøtestanlegget (st.8), rakettstandplass(st.9) i perioden 2007-2014.

Det var til dels stor variasjon i pH og TOC mellom de ulike målepunktene (Fig.2). Veltmannåa er humuspåvirket og pH øker gjennom feltet (fra st.1 til 3 og 4). Bekkene fra verkstedområdet (st.7), miljøtestanlegget (st.8) og rakettstandplass (st.9) har alkalisk vann (området ved st.9 er kalket), og er moderat (st.7) til betydelig humuspåvirket (st.8, 9). Dette er naturlig da mye av verkstedsområdet er asfaltert, mens det er myr-lendt ved de andre stasjonene. Grunnvannet nedstrøms deponiet (brønn 4) har hatt stor variasjon i pH og DOC fordi utsiget fra det kalkede metalldeponiet har større betydning til enkelte tider. Bekken som slår ut i dagen nedenfor Brønn 4 (bekk 4) har alkalisk og lite humuspåvirket vann (Tab.4 i vedlegget).

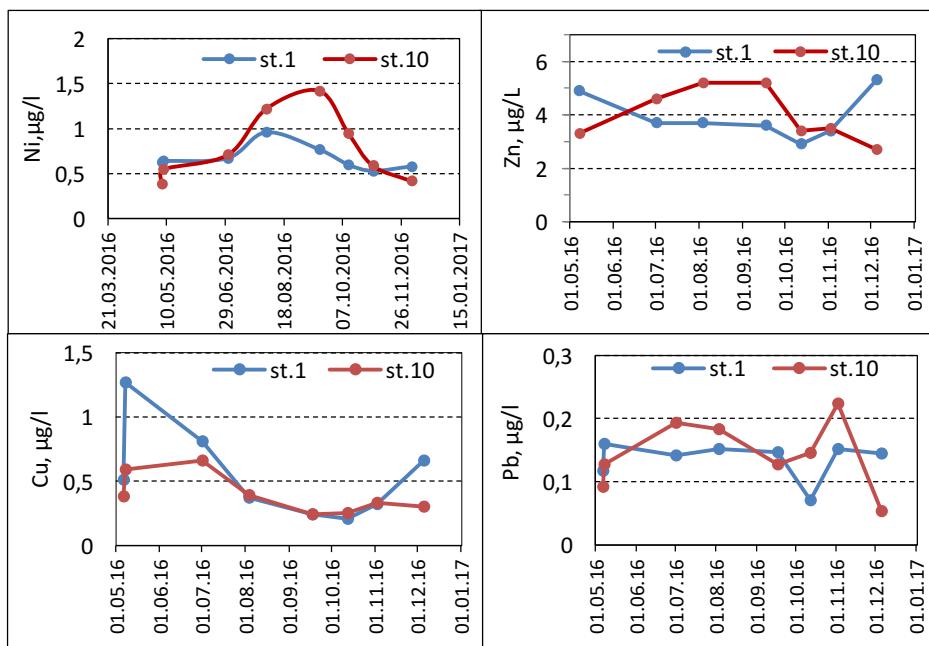
Figur3. Konsentrasjoner av metaller i Veltmannåa ved utløpet av branndammen ved Brennplassen (st.1), og i en bekk som avvanner deler av høydedraget vest for Veltmannjernet (st.10).

var sink-konsentrasjonen høyere i bekken som drenerer deler av åsen vest for tjernet (st.10) enn konsentrasjonen i Veltmannåas utløpet ved brennplassen (st.1). En befaring av området kunne ikke dokumentere antropogene kilder, men vi vet at nord-øst for området er det forekomster av metallholdig alunskifer. Under siste istid kan deler av denne være erodert, fraktet syd-østover med isens transport-retning, og avsatt i denne regionen. Slike masser inneholder ofte høye metallkonsentrasjoner som kan løses ut i grunnvannet og sette sitt preg på vannkvaliteten særlig i tørkeperioder sommerstid. Generelt har konsentrasjonene av metaller i Veltmannåa vært relativt lave i hele overvåknings-perioden. De noe høyere konsentrasjoner som opptrer episodisk var ofte knyttet til lav vannføring og høye humuskonsentrasjoner gitt som DOC (Fig.5). Vi kan derfor konkludere med at testsenteret ikke forurensar Veltmannåa nevneverdig med metaller relatert til bruk av ammunisjon slik som kobber, bly, sink og antimons, men tidvis kan det være økt avrenning av metaller fra brennplassen oppstrøms feltet.

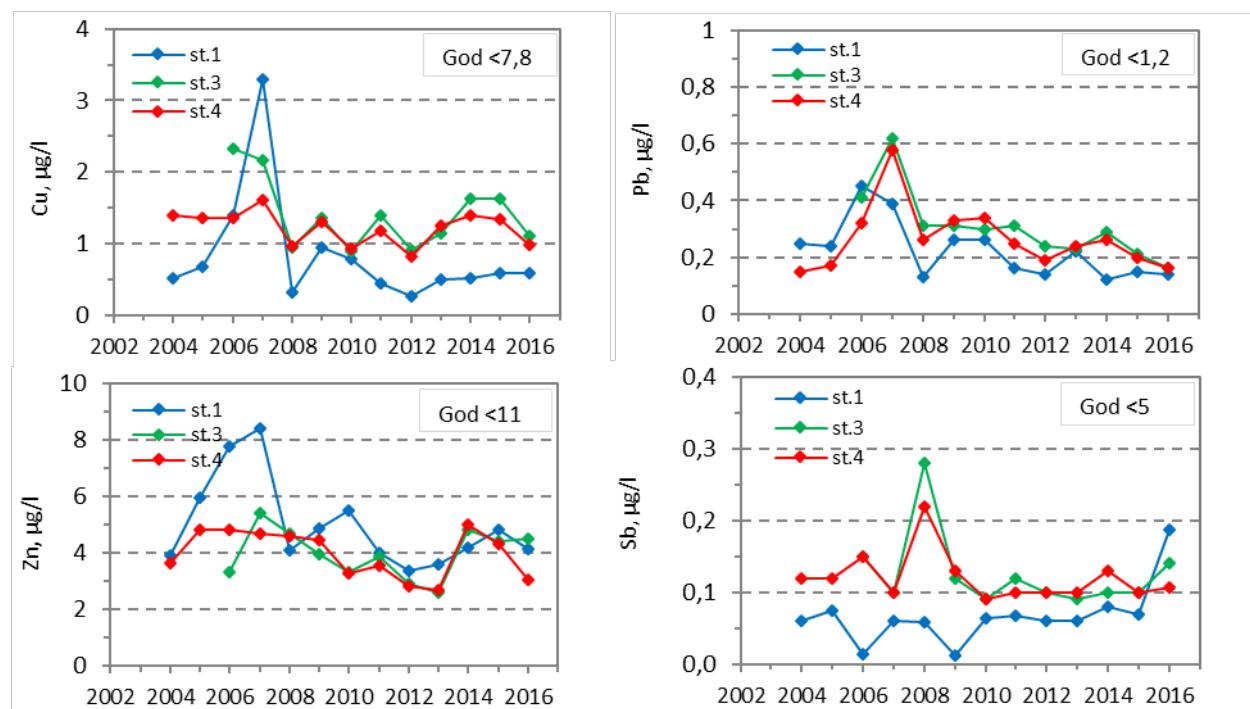
Figur 4. Middelkonsentrasjoner av kobber (Cu), bly (Pb), sink (Zn) og antimons (Sb) i Veltmannåa ved innløpet til testsenteret (st.1), ovenfor siget fra metalldeponiet (st.3) og ved utløpet av feltet (st.4). Grensen for god vannkvalitet (kl.II) er gitt i panelene for de ulike metallene.

I 2016 var middelkonsentrasjonene av Pb og Sb i Veltmannåa på nivå med, eller litt lavere enn, de 6 foregående årene, mens for Cu og Zn var det en svak økning fra 2012 til 2014, etterfulgt av en reduksjon de siste 2 årene (Fig.4). I 2007 ble det kun tatt en stikkprøve i september. Målingene dette året kan derfor ikke sies å være representative for sesongen på de ulike stasjonene, og de vil ikke bli vektlagt i vurderingen av tidstrender. Det ligger en brennplass nær der Veltmannåa renner inn i feltet (st.1). Avrenning av metaller knyttet til virksomhet ved denne høsten 2006 og i 2007 kan være en mulig forklaring på hvorfor konsentrasjonene av kobber og sink var betydelig høyere ved st.1 i denne perioden enn etter 2007 (Fig.4 og Tab.2 i vedlegget). Etter at sink-kilden ved brennplassen forsvant har det vært små forskjeller på sink-konsentrasjoner inn og ut av feltet.

Siden 2010 har konsentrasjonene av bly vist en synkende trend, og i 2016 var det i praksis ingen forskjell på middelkonsentrasjonen av bly ved innløp og utløp av feltet. I perioden juni til august 2016

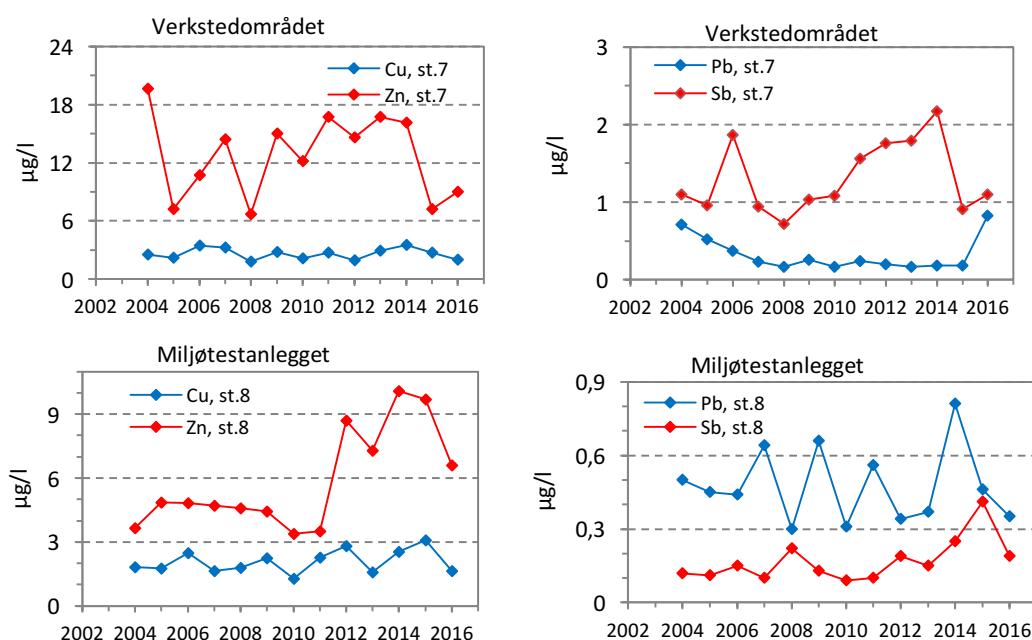
Figur 5. Middelkonsentrasjoner(april/mai-desember) av kobber (Cu), bly (Pb), sink (Zn) og antimon(Sb) i bekken fra verkstedområdet og fra miljøtestanlegget

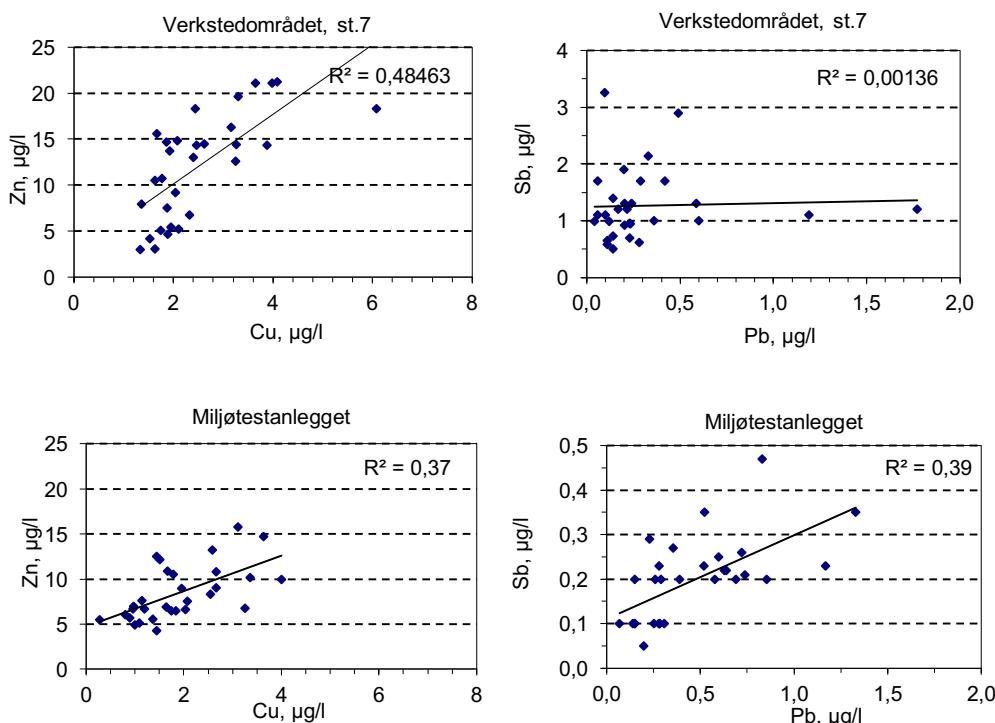
Figur 6. Sammenhengen mellom kobber (Cu) og sink (Zn), samt bly (Pb) og antimon (Sb) i bekkene som avvanner rakettstandplass og miljøtestanlegget.

Ammunisjon (særlig geværammunisjon) består ofte av en kappe av kobber og sink og en kjerne av bly og antimon. Konsentrasjonene av disse metallene er derfor ofte nært korrelert i avrenning fra skytefelt (Rognerud 2005b). Det var en relativt god sammenheng mellom konsentrasjonene av kobber og sink i bekken fra verkstedområdet, mens sammenhengen var dårligere i bekken som avvanner rakettstandplass og miljøtest-anlegget (Fig.6).

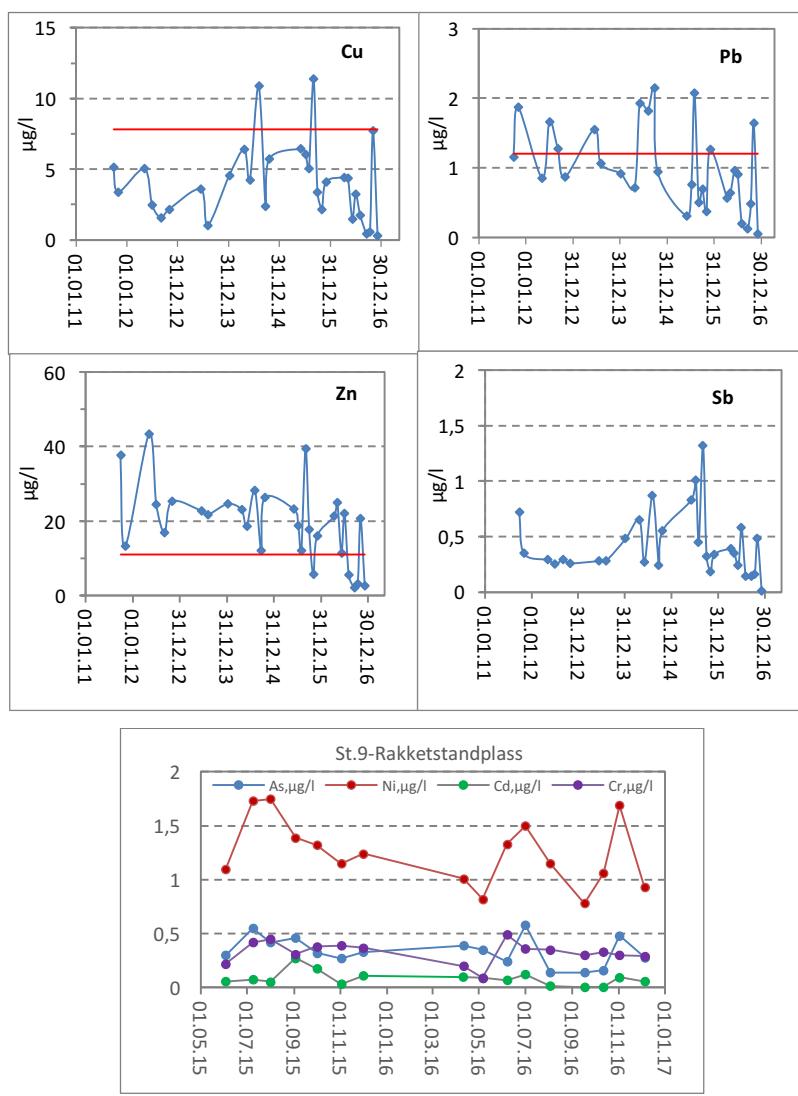
Figur 7. Konsentrasjoner av kobber, bly, sink og antimons i perioden i 2011-2016 rakettstandplass(st.9) (øvre paneler) med grenseverdier (god/moderat, Tabell 1) indikert med rød linje. Arsen, nikkel, kadmium og krom (nedre panel) i sig fra rakettstandplassen (st.9) i perioden 2015-2016

konsentrasjonene av antimons var lavere enn grenseverdien ($5 \mu\text{g/l}$) i hele perioden (Tab.1). DOC konsentrasjonen var relativt høy, og dette kan være med på å redusere faren for negative effekter av positivt ladde metaller (kobber, sink, bly, kadmium) i biota. Vannføringen var generelt lav og området er relativt flatt. Økt tilførsel av vann fra områder utenfor testsenterets grenser gjør at betydningen av metall-forurensningen nedstrøms feltet vurderes som liten.

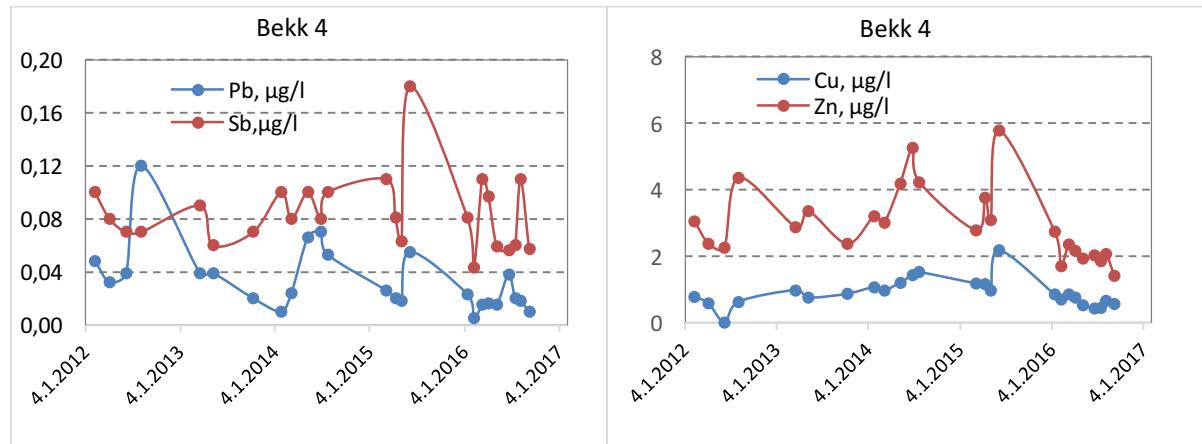
Figur 8. Konsentrasjoner av bly (Pb), antimon(Sb), kobber (Cu) og sink (Zn) i Bekk 4 som avvanner det gamle deponiet.
